PAŃSTWOWA KOMISJA BADANIA WYPADKÓW KOLEJOWYCH
Ministerstwo Infrastruktury

RAPORT Nr PKBWK/07/2018

z badania wypadku kolejowego kat. B37
zaistniałego w dniu 10 listopada 2017 r. o godz. 06:20'00
z poc. TMS 624016/7 relacji Kamieniec Ząbkowicki – Szeligi
na szlaku Nysa – Nowy Światów, w torze szlakowym nr 2, w km 129,650
linii kolejowej nr 137: Katowice – Legnica
obszar zarządcy infrastruktury PKP Polskie Linie Kolejowe S.A.,
Zakład Linii Kolejowych w Opolu

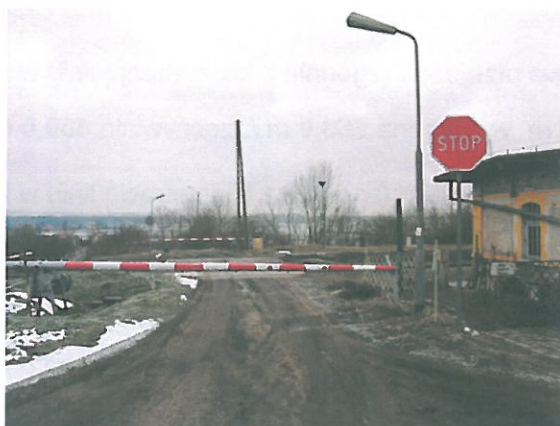
1 Przejazd kolejowo – drogowy kat. „A” w km 131,987 - linia nr 137

Urządzenia zabezpieczenia ruchu na przejeździe kolejowo-drogowym - rogatki mechaniczne grupa II, kat. „A”/m

1. Przejazd kolejowo - drogowy kat „A”, w km **131,987** obsługiwany z miejsca (post. **132**), szlak Nowy Świątów – Nysa skrzyżowanie z drogą gminną klasy „D”, nr 109139 O – Przełęk – Pole.

- a. Kąt skrzyżowania **90°**.
 - b. Oznakowanie od strony toru nr 2 – wskaźniki **W6a** w km 132,490 i 131,490.
 - c. Oznakowanie od strony drogi – **A9** i **G1a, G1b, G1c**.

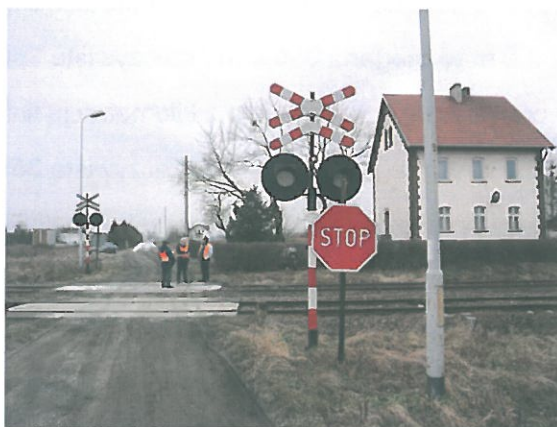
2 Przejazd kolejowo – drogowy kat. „C” w km 133,869 - linia nr: 137

Samoczynna sygnalizacja przejazdowa SPA-2, kat. „C”

2. Przejazd kolejowo - drogowy kat. „C” w km 133,869, szlak Nowy Świętów – Nysa skrzyżowanie z drogą Gminną klasy „D”, nr 109140 O – Podkamień – Hajduki Nyskie.

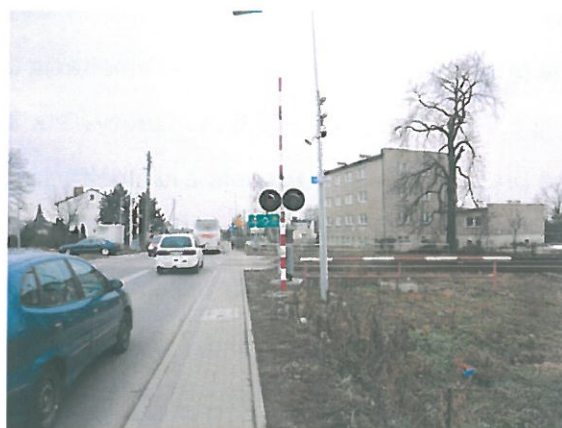
3 Przejazd kolejowo – drogowy kat. „A” w km 136,642 - linia nr 137

Urządzenia zabezpieczenia ruchu na przejeździe kolejowo-drogowym - JEGD-50 M 220, SPM-1, kat. „A”

3. Przejazd kolejowo - drogowy kat **A** w km **136,642** obsługiwany z odległości (post. „**Ns1**”), TVP, szlak Nowy Świętów – Nysa skrzyżowanie z ulicą powiatową klasy „**Z**”, nr 2170 O – ul. Krawiecka, miasto Nysa.

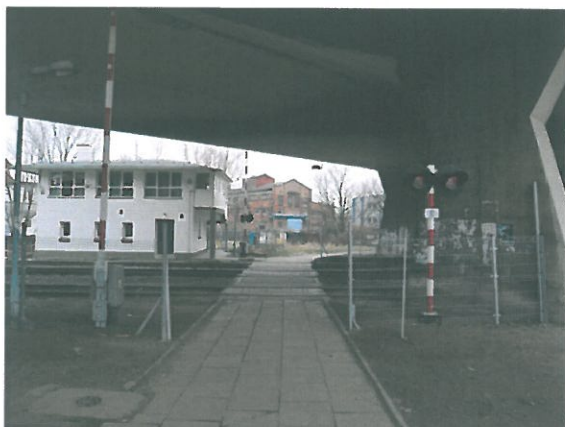
4 Przejście dla pieszych kat „E” w km 137,341 - linia nr 137

Urządzenia zabezpieczenia ruchu na przejściu dla pieszych kat. „E” - JEGD-50 M 220, SPM-1, kat. „A”

4. Przejście dla pieszych kat. „E” w km 137,341 obsługa z miejsca (post. Ns1).
- a. Kąt skrzyżowania 90^0 .
 - b. Oznakowanie od strony toru nr 2 - wskaźniki **W6a** w km 136,921 i 137,761.

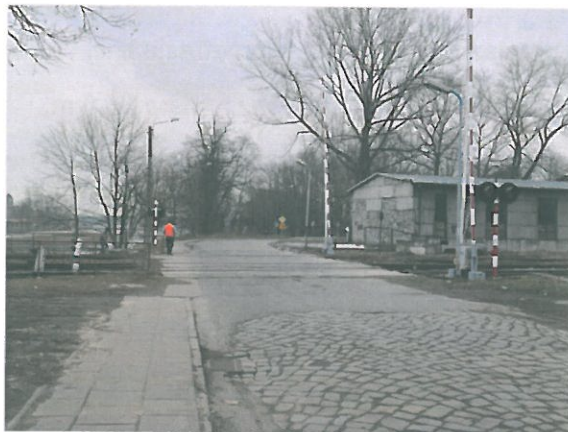
5 Przejazd kolejowo – drogowy kat. „A” w km 139,420 - linia nr 137

Urządzenia zabezpieczenia ruchu na przejeździe kolejowo-drogowym - JEGD-50 M 24, SPM-1, kat. „A”/o

5. Przejazd kolejowo - drogowy kat. „A” w km **139,420** obsługiwany z odległości (post. **Ns4**), skrzyżowanie z ulicą powiatową klasy „Z”, nr 1273 O – ul. Mazowiecka, miasto Nysa.

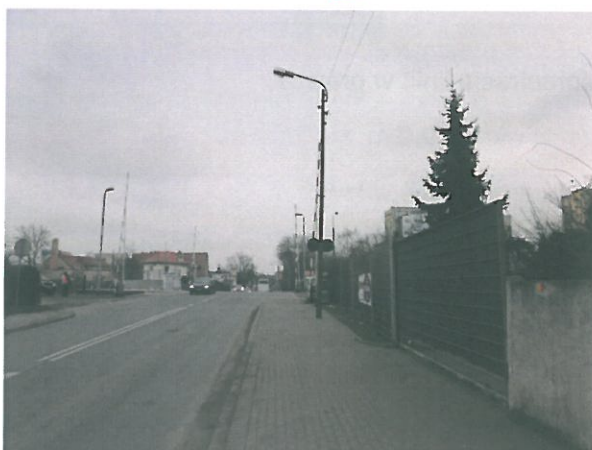
6 Przejazd kolejowo – drogowy kat. „A” w km 139,841 - linia nr 137

Urządzenia zabezpieczenia ruchu na przejeździe kolejowo-drogowym - JEGD-5001, SPM-1, kat. „A”

6. Przejazd kolejowo - drogowy kat „A” w km **139,841** obsługiwany z miejsca (post. **140**) skrzyżowanie z drogą krajową nr 46: Kłodzko – Szczekociny. Klasa drogi **GP**, miasto Nysa.
