**OPINIA Nr: BEL 318/2026**

Zadanie: Ustalenie stanu technicznego oraz określenie wartości rynkowej pojazdu

Marka: SKODA

Model: Octavia III 1.4 TSI MR`13 E6

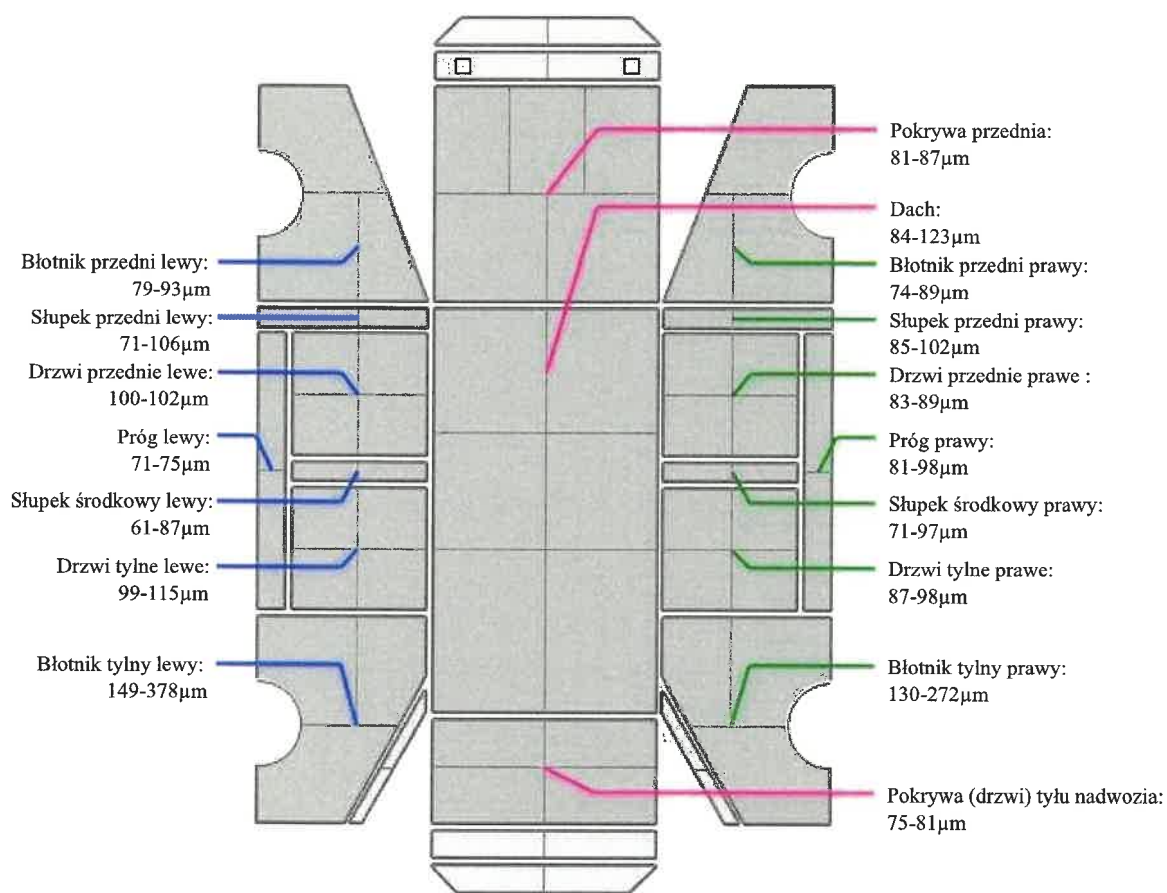
**OPIS POWŁOKI LAKIEROWEJ**

- kompletne, Wykonano pomiar grubości powłoki lakierowej nadwozia, stwierdzono ślady przeprowadzonej naprawy blacharsko lakierniczej błotnika tylnego lewego oraz błotnika tylnego prawego.
