WYCENA Nr: LD\_WI0886V

Zadanie: Ocena stanu technicznego i określenie wartości rynkowej pojazdu

Marka: DACIA

Model: Duster dCi MR 10 E5

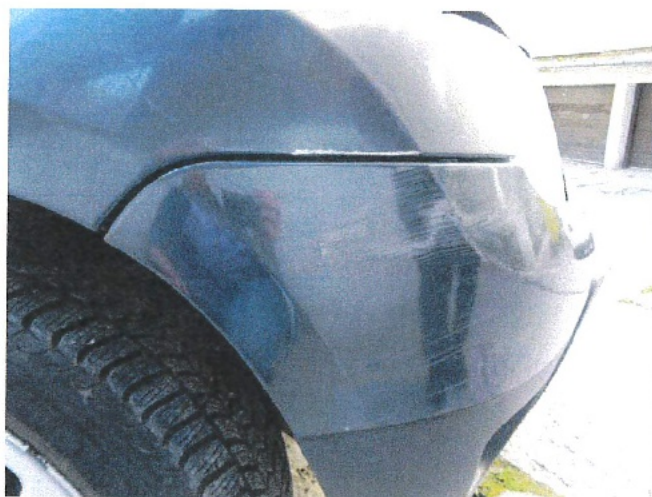
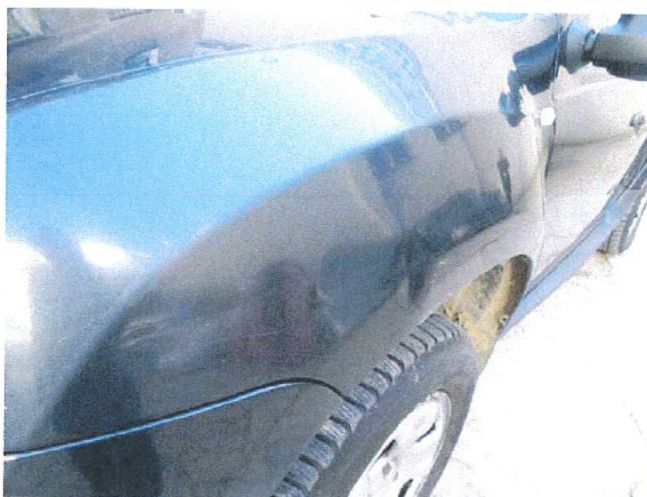
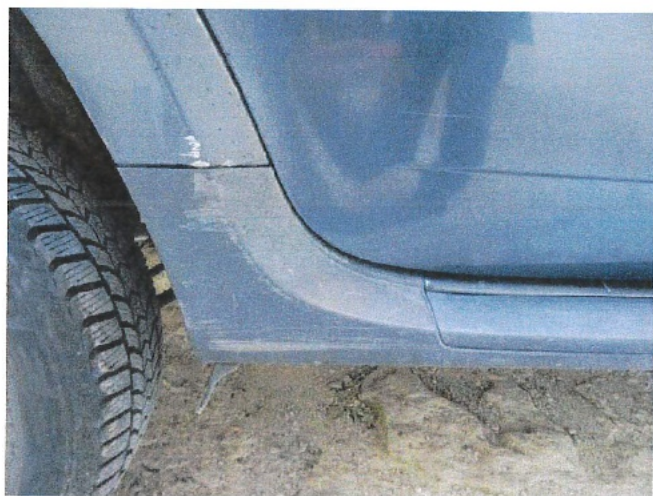
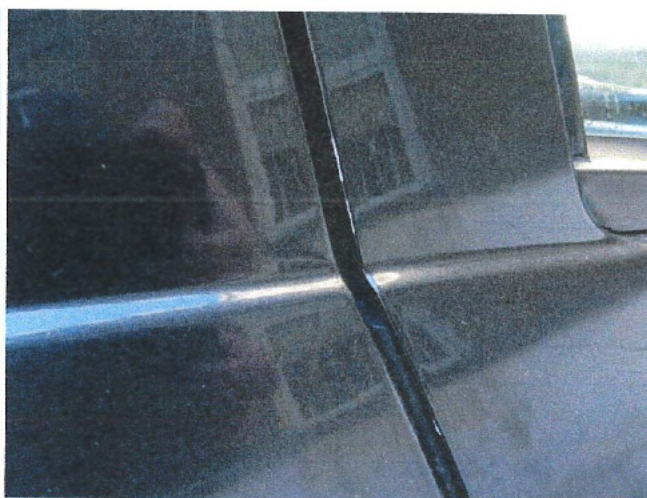
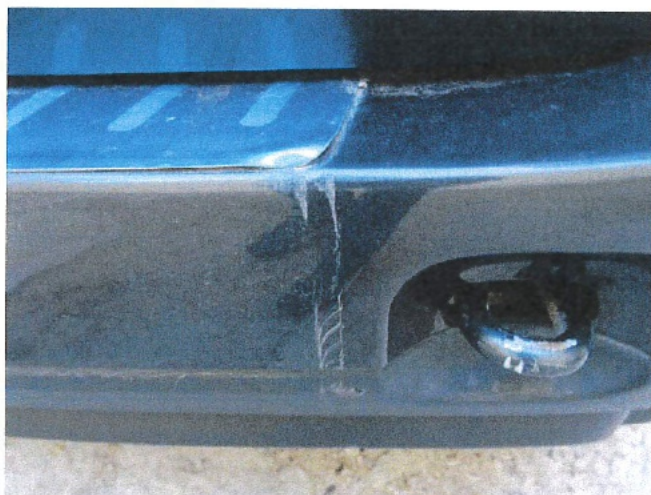
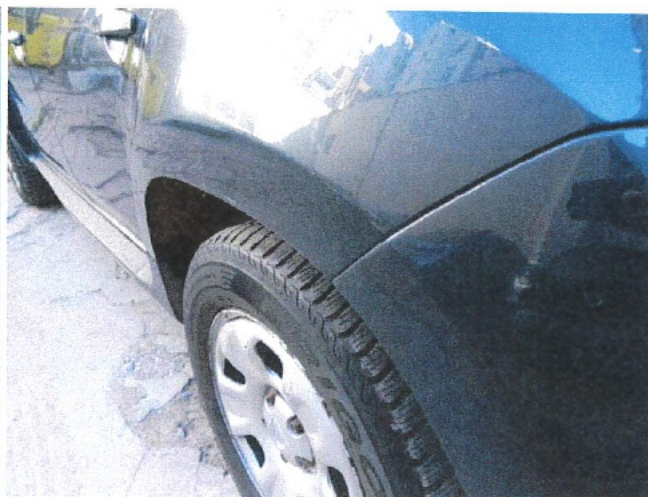
- układy i zespoły kompletne,
- nadkoło przednie prawe pęknięte,
- osłona dolna silnika przecięta.

- powłoka lakierowa z licznymi rysami, odpryskami, otarciami, wgnieceniami, korozją; rysy na progach pasażera i kierowcy, słupkach środkowych, lusterkach bocznych; odpryski na rantach drzwi; otarcie na zderzaku przednim z prawej strony, zderzaku tylnym, nakładce progu prawego z tyłu; wgniecenia na pokrywie komory silnika, błotniku przednim lewym oraz prawym, błotniku tylnym lewym, osłonie chłodnicy, błotniku tylnym prawym, zderzaku tylnym, nakładce progu załadunkowego bagażnika; korozja wierzchnia elementów podwozia,
- obicia tapicerskie zużyte adekwatnie do czasu eksploatacji, fotele i knapa zabrudzone, rysy na drzwiach przednich lewych, tylnych prawych,
- wyposażenie kompletne i sprawne,
- wcześniejsze naprawy zgodnie z arkuszem grubości powłoki lakierowej,

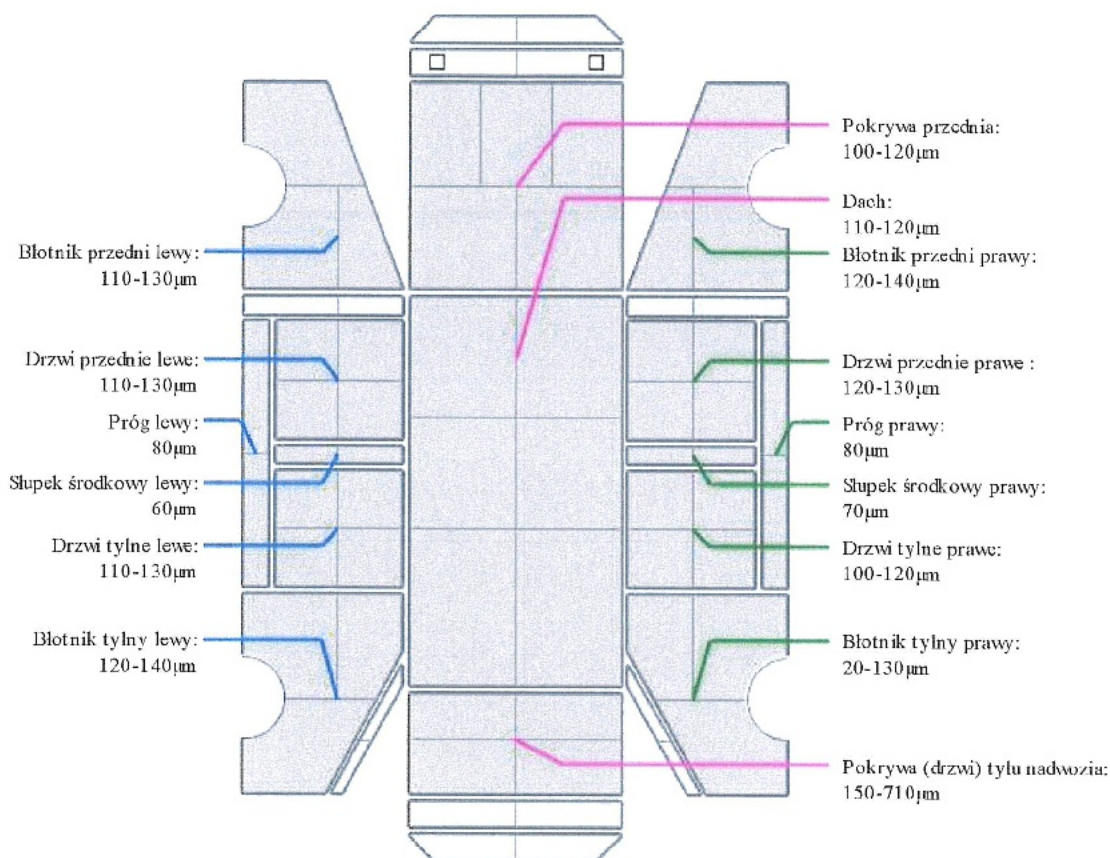
# ARKUSZ BADANIA POWŁOKI LAKIEROWEJ

Korekta zgodnie z oceną stanu powłoki lakierowej.

- naprawa si lakierowanie błotnika przedniego lewego,
- naprawa i lakierowanie zderzaka przedniego,
- naprawa i lakierowanie błotnika tylnego lewego.
