## **PROTOKÓŁ**

### **KONTROLI OKRESOWEJ OBIEKTU INŻYNIERSKIEGO**

| Rodzaj obiektu: | <b>most</b> |
| Najbliższa miejscowość: | <b>Owieczki</b> |

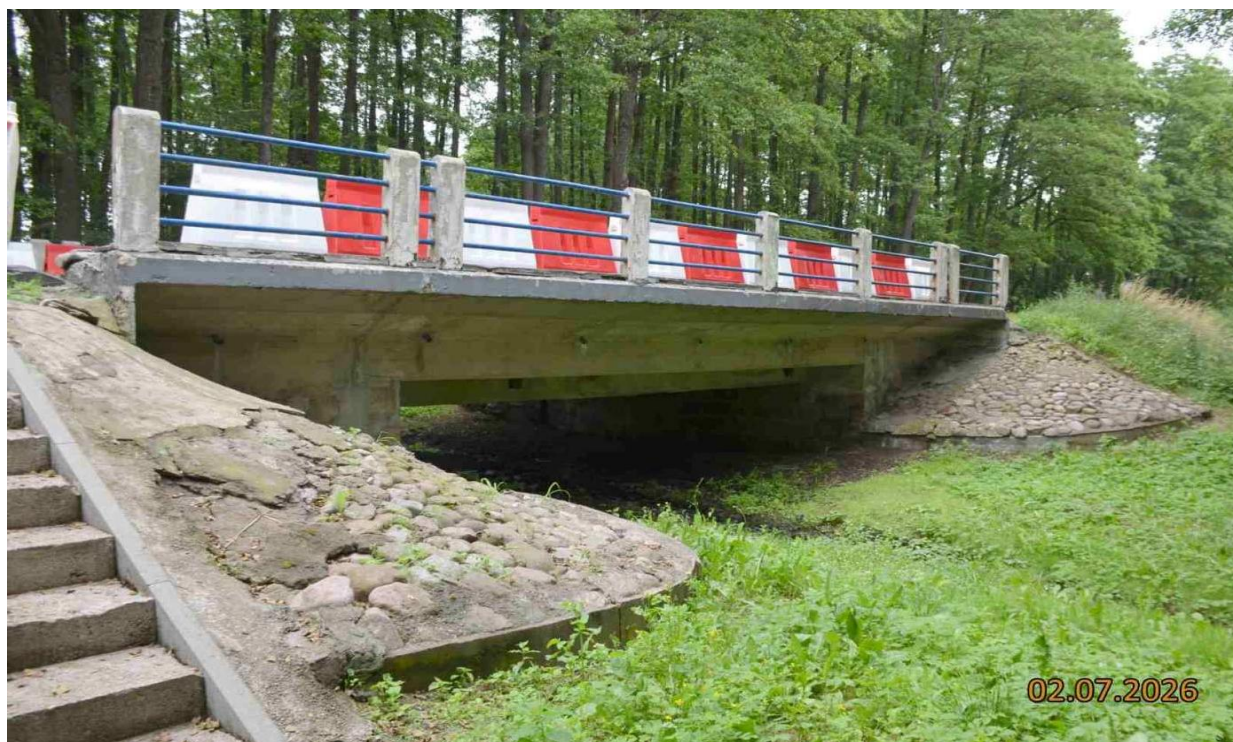
Fot. 1. Widok z boku od strony prawej obiektu.

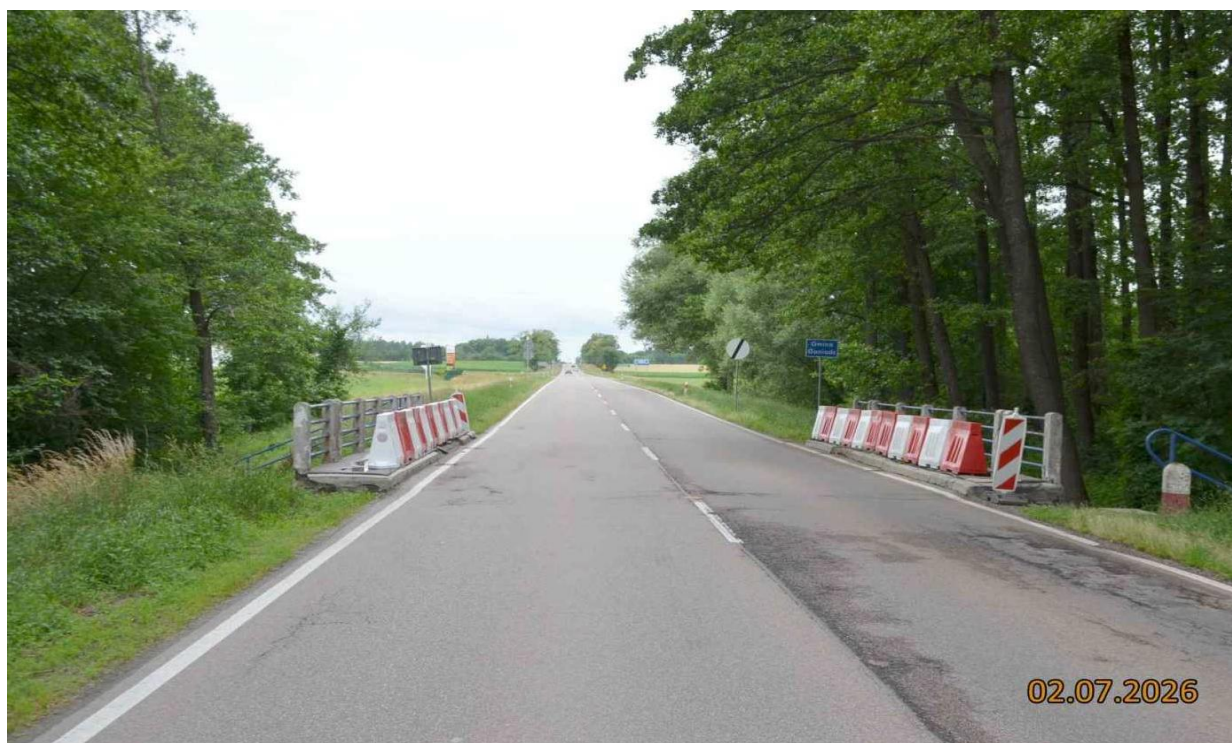
Fot. 2. Widok z poziomu jezdni w kierunku msc. Grajewo, widok od końca obiektu.

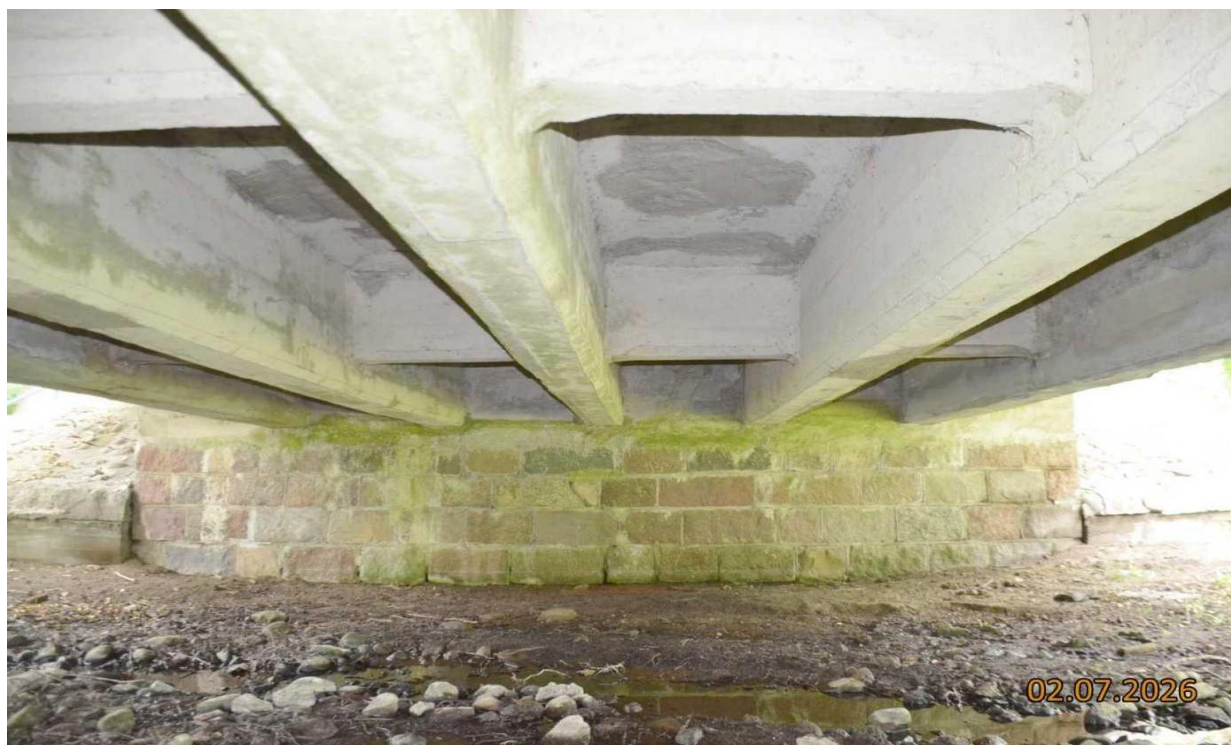
Fot. 3. Widok konstrukcji od spodu w kierunku msc. Mońki, widok na przyczółek nr 2.

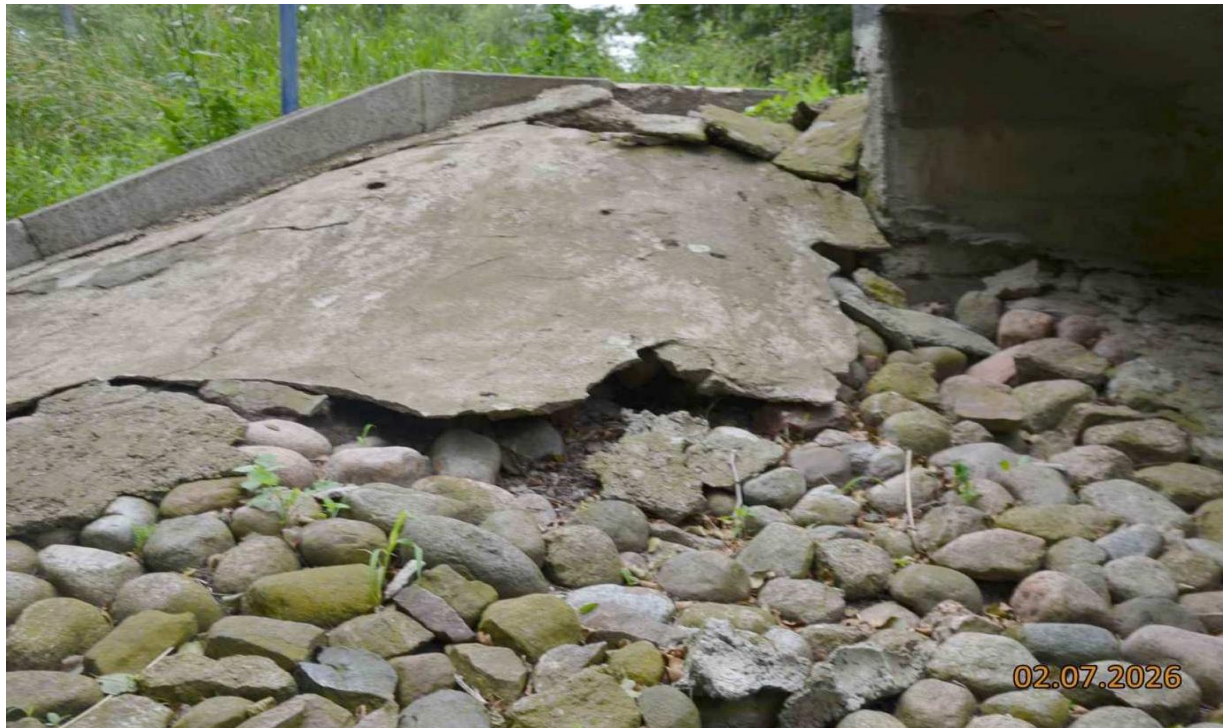
Fot. 4. Ubytki i przemieszczenia kamiennego umocnienia skarpy przy przyczółku nr 1 po prawej str. obiektu spowodowane wypłukiwaniem gruntu skarpy przez spływające wody opadowe. Zakres uszkodzeń: 40m<sup>2</sup>.

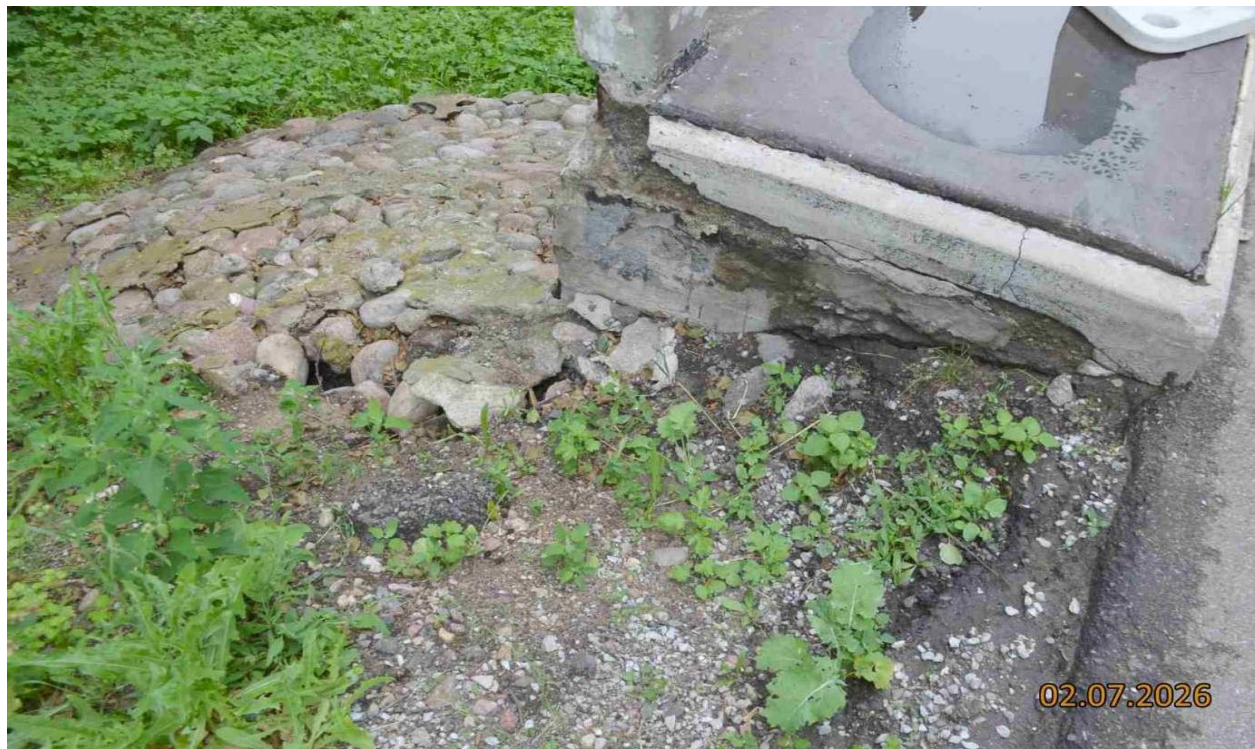
Fot. 5. Ubytki i przemieszczenia gruntu skarpy przy przyczółku nr 2 po prawej str. obiektu spowodowane wypłukiwaniem materiału przez spływające wody opadowe. Zakres uszkodzeń: 3m<sup>2</sup>.

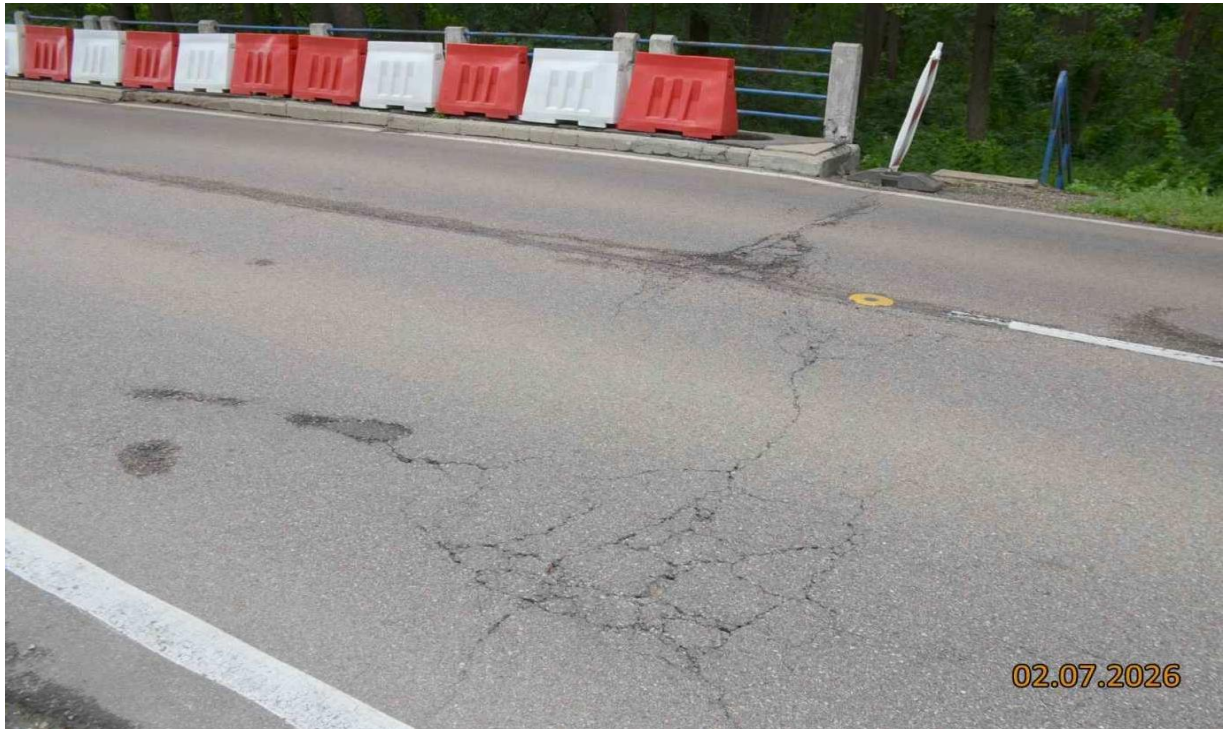
Fot. 6. Zarysowania, deformacje i ubytki nawierzchni bitumicznej na dojeździe od strony końca obiektu spowodowane zmęczeniem materiału. Zakres uszkodzeń: 10m<sup>2</sup>.

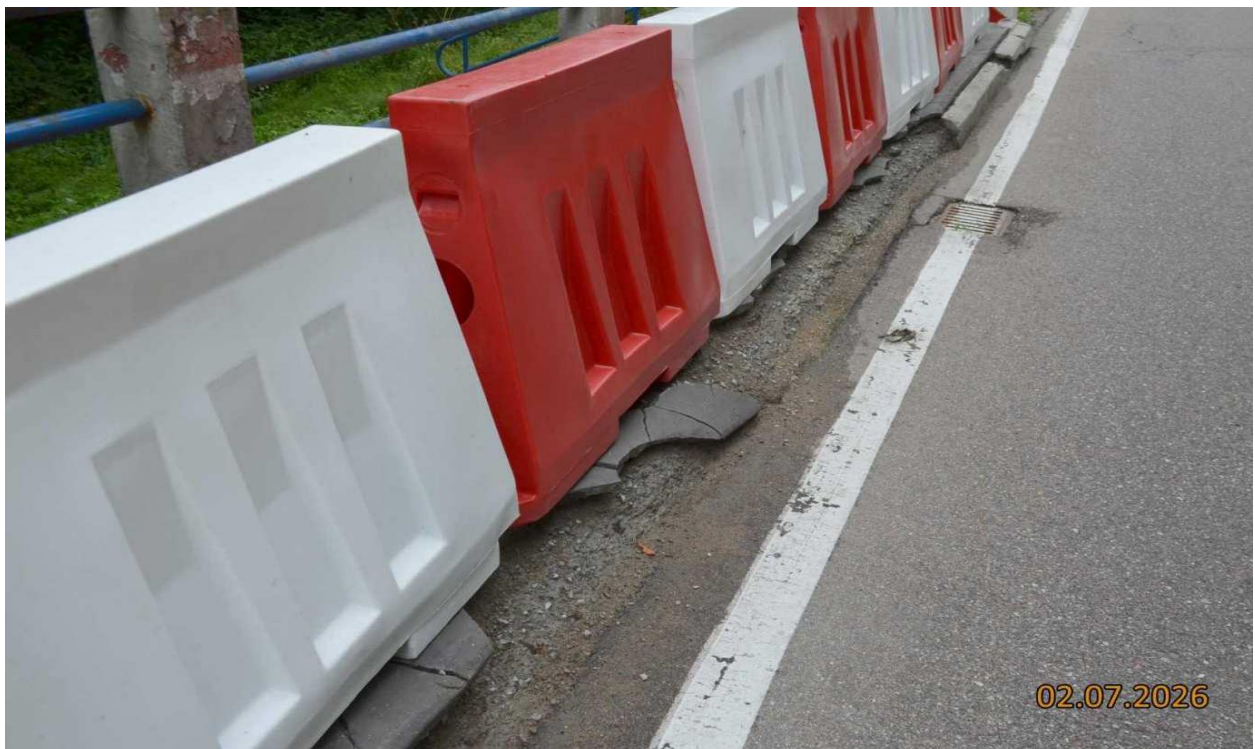
Fot. 7. Ubytki, korozja oraz przemieszczenia betonowego krawężnika zlokalizowanego po prawej str. obiektu spowodowane erozją materiału. Zakres uszkodzeń: 5m.

| Lp. | Rodzaj zalecenia | Tryb / Data wykonania |
|---|---|---|
| 2 | Do czasu wykonania remontu / przebudowy obiektu należy zabezpieczyć konstrukcję przed możliwością wnikania wody w głąb ustroju nośnego :<br>- uzupełnić krawężnik po prawej str. obiektu<br>- uzupełnić ubytki betonu chodników zaprawami typu PCC<br>- uzupełnić ubytki nawierzchni chodników | 1 / 02.07.2027 |

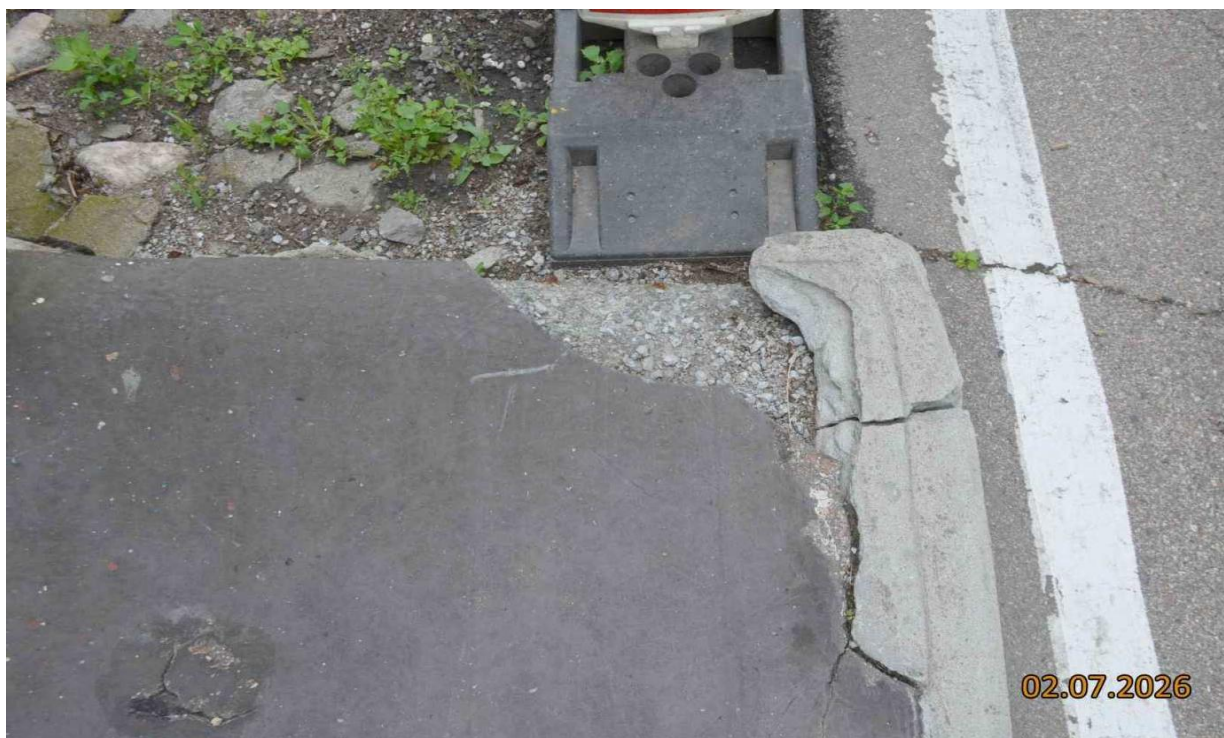
Fot. 8. Ubytki nawierzchni bitumicznej na chodniku prawym w rejonie początku obiektu spowodowane erozją materiału. Zakres uszkodzeń: 4m<sup>2</sup>.

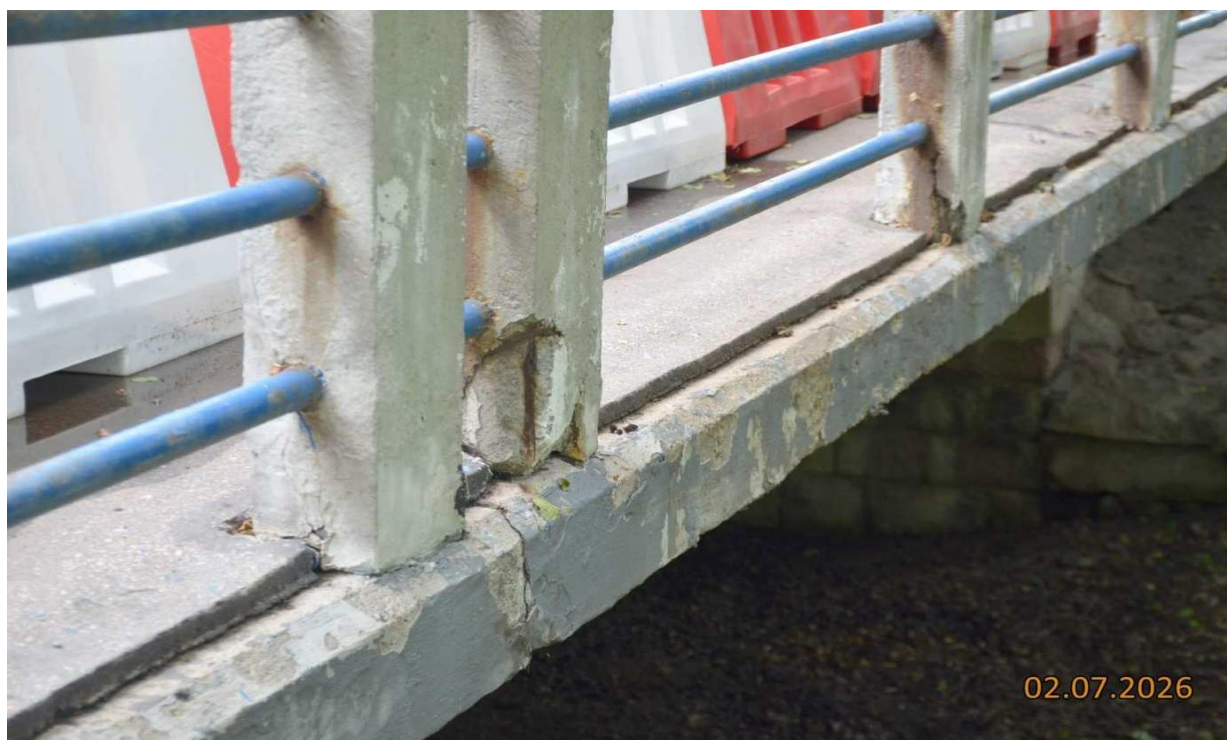
Fot. 9. Ubytki betonu słupków balustrady zlokalizowanej po lewej str. obiektu spowodowane erozją materiału. Zakres uszkodzeń: 0,2m<sup>3</sup>.

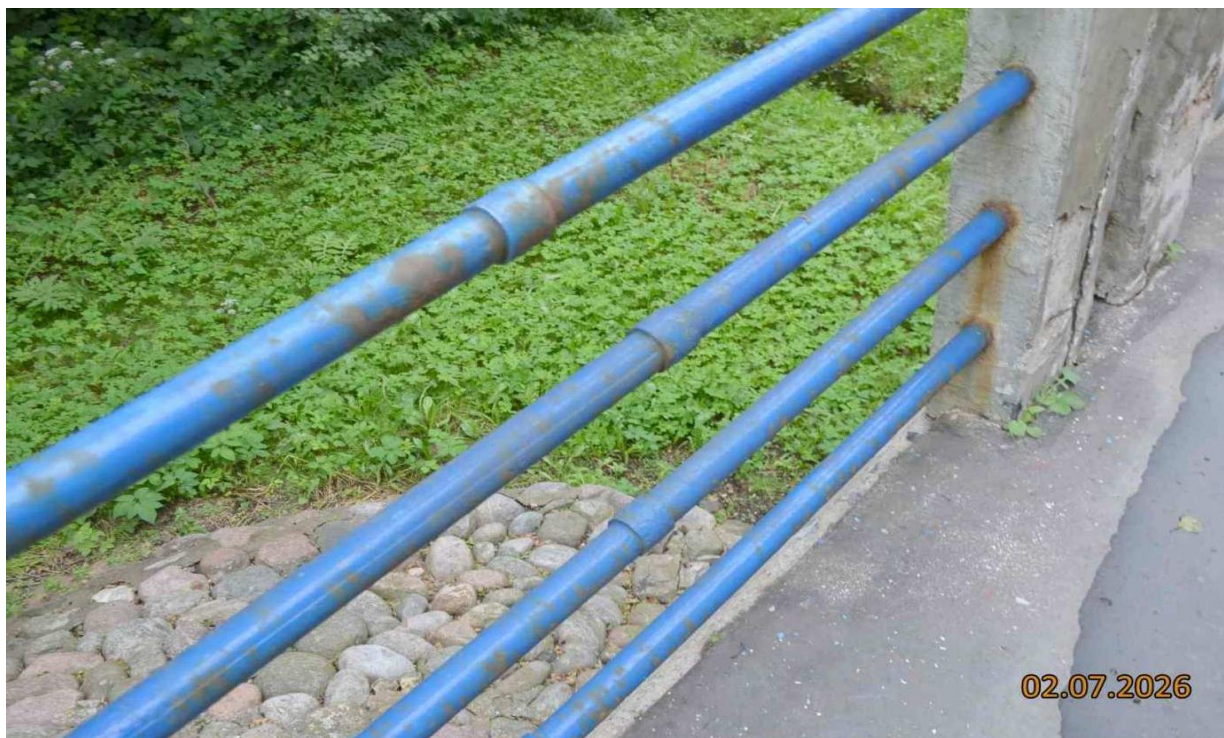
Fot. 10. Korozja stalowych przeciągów balustrady zlokalizowanej po lewej str. obiektu spowodowana degradacją zabezpieczenia antykorozyjnego. Zakres uszkodzeń: 4m<sup>2</sup>.

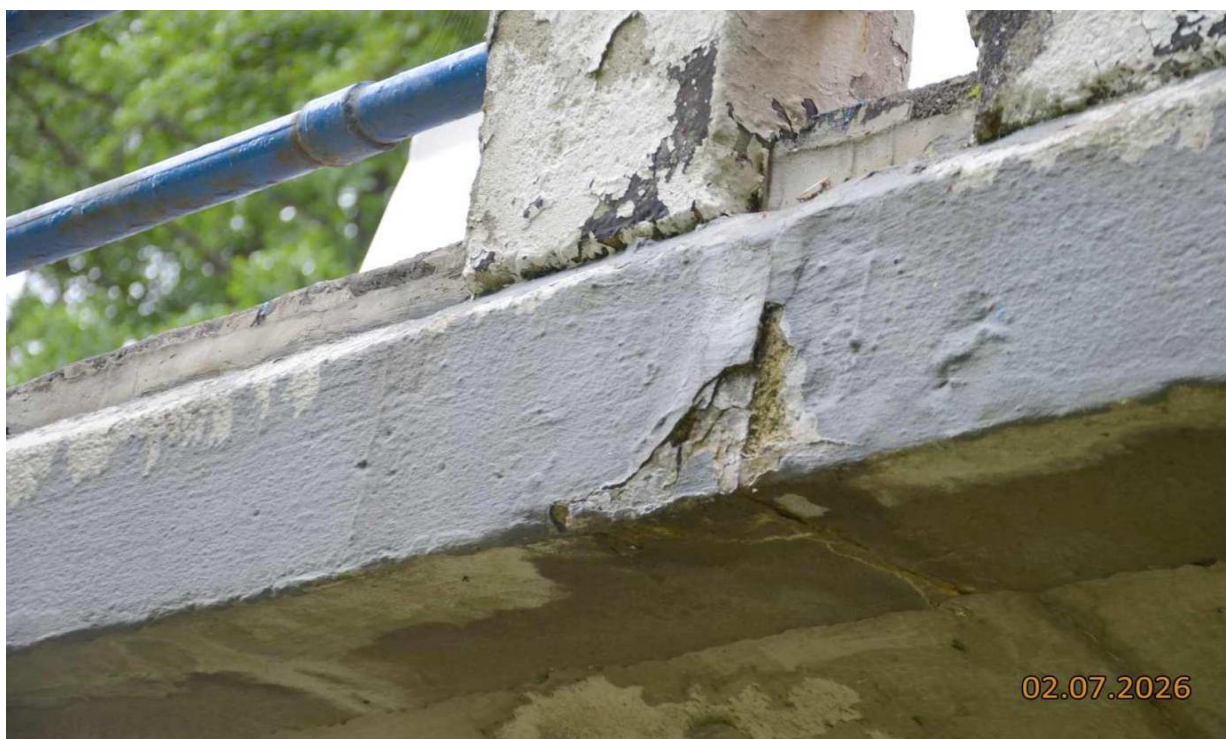
Fot. 11. Ubytki betonu gzymsu po str. lewej obiektu w rejonie przyczółka nr 1 spowodowane erozją materiału. Zakres uszkodzeń: 0,02m<sup>2</sup>.

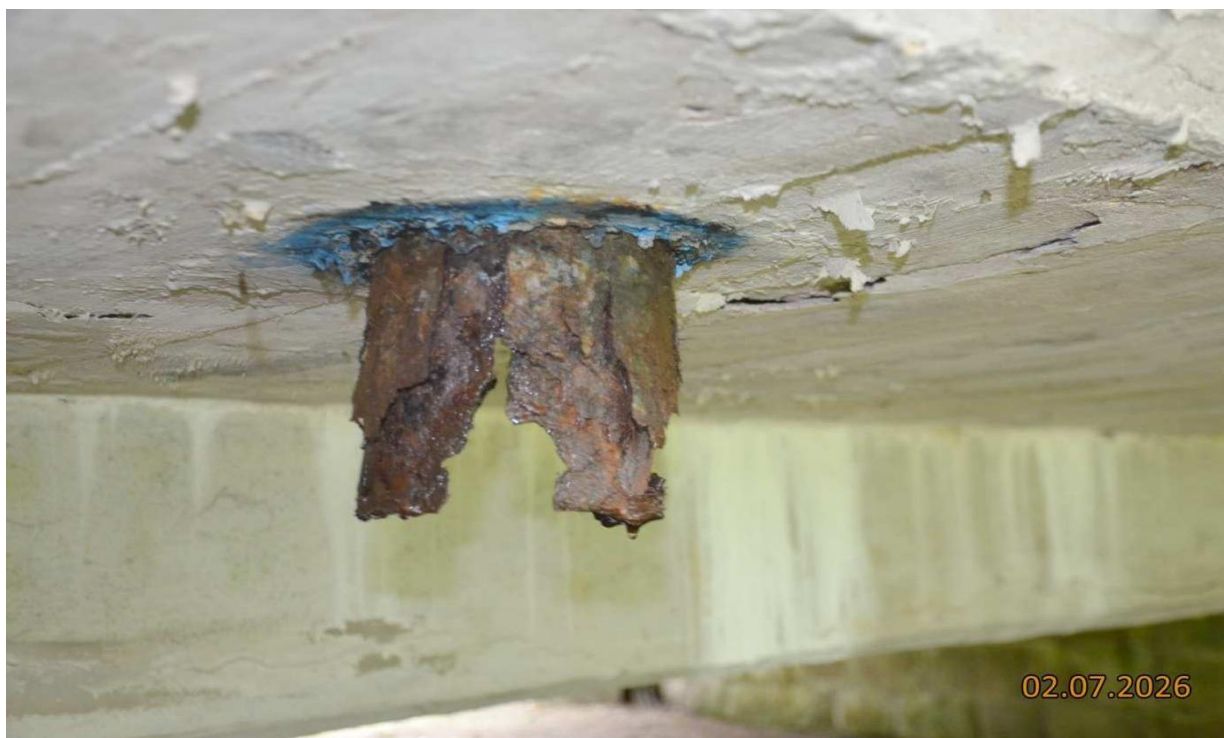
Fot. 12. Intensywna korozja oraz zniszczenie struktury materiału rury spustowej odwodnienia zlokalizowanej po lewej stronie obiektu. Zakres uszkodzeń: 4 szt.

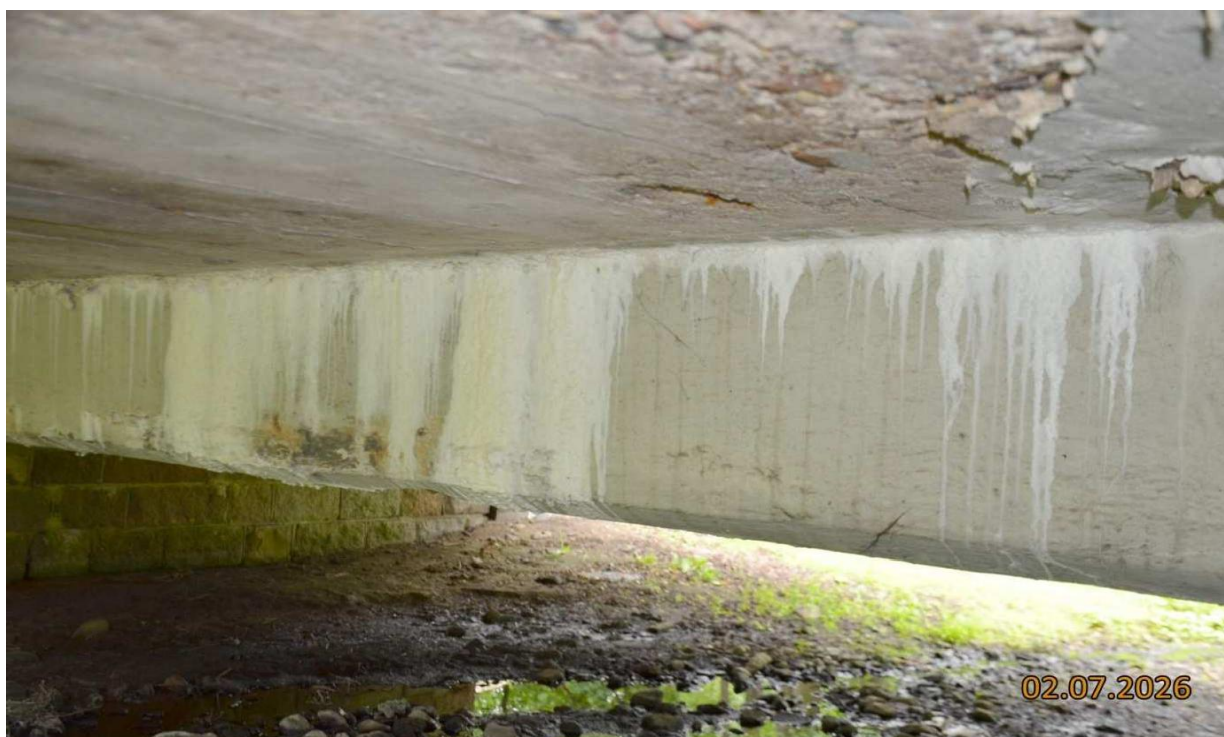
Fot. 13. Zacieki i osady na dźwigarze skrajnym po lewej stronie obiektu spowodowane brakiem szczelności izolacji. Zakres uszkodzeń: 20m<sup>2</sup>.

| Lp. | Rodzaj zalecenia | Tryb / Data wykonania |
|---|---|---|
| 1 | Wykonać tymczasowe podparcie dźwigarów skrajnych do czasu wykonania remontu lub przebudowy obiektu | A / 31.12.2026 |

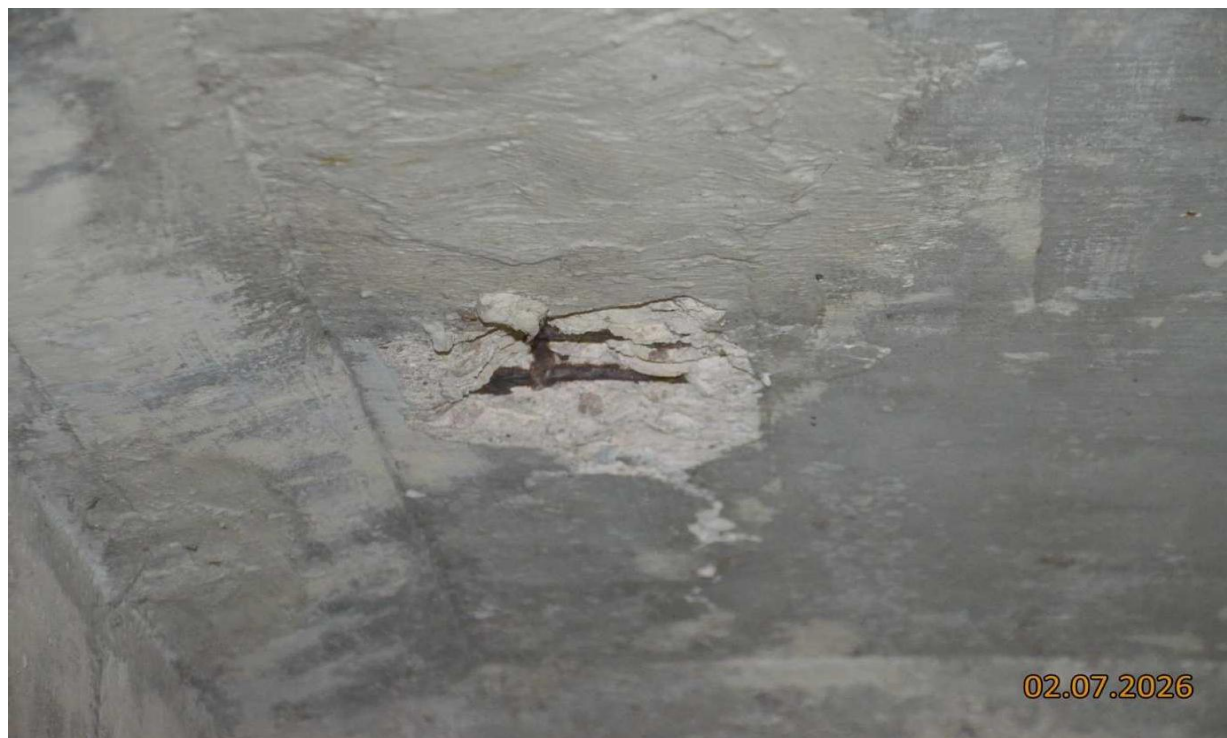
Fot. 11. Ubytki betonu oraz korozja zbrojenia konstrukcji pomostu w rejonie dźwigara skrajnego po stronie lewej obiektu spowodowane erozją materiału. Zakres uszkodzeń: 1m<sup>2</sup>.

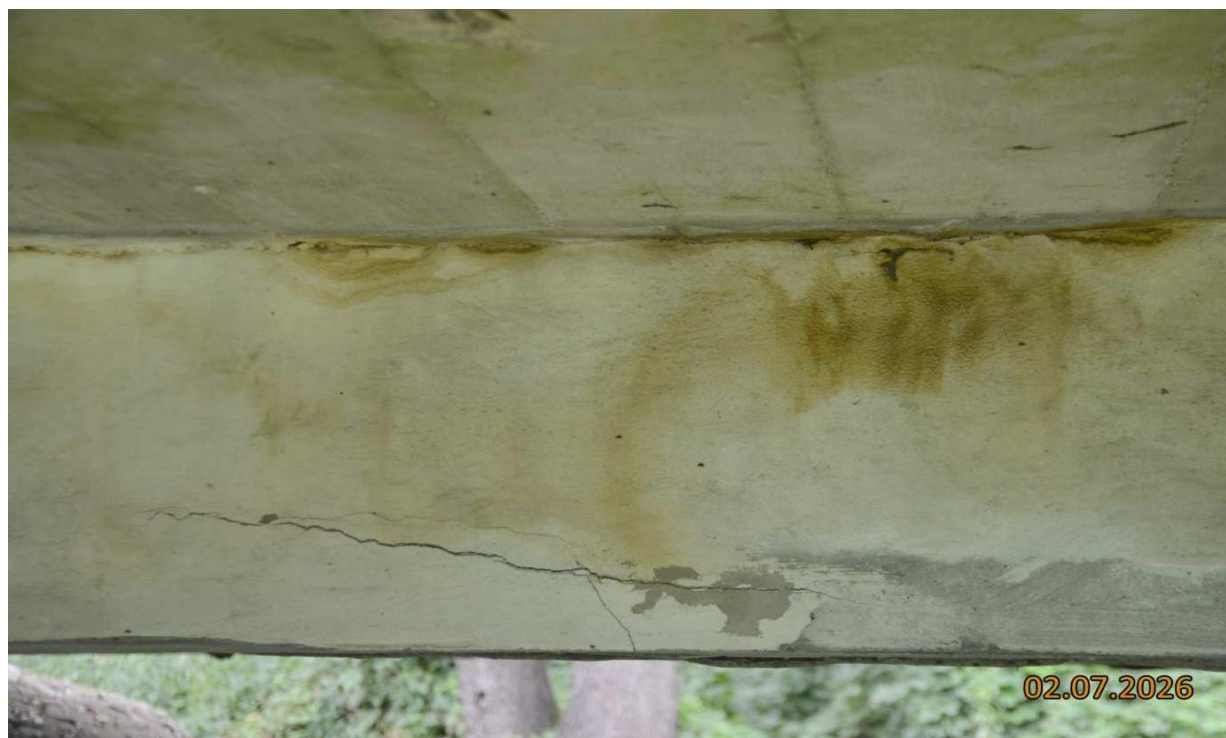
Fot. 12. Postępujące zarysowanie betonu dźwigara skrajnego po prawej stronie obiektu spowodowane erozją materiału. Zakres uszkodzeń 4m.

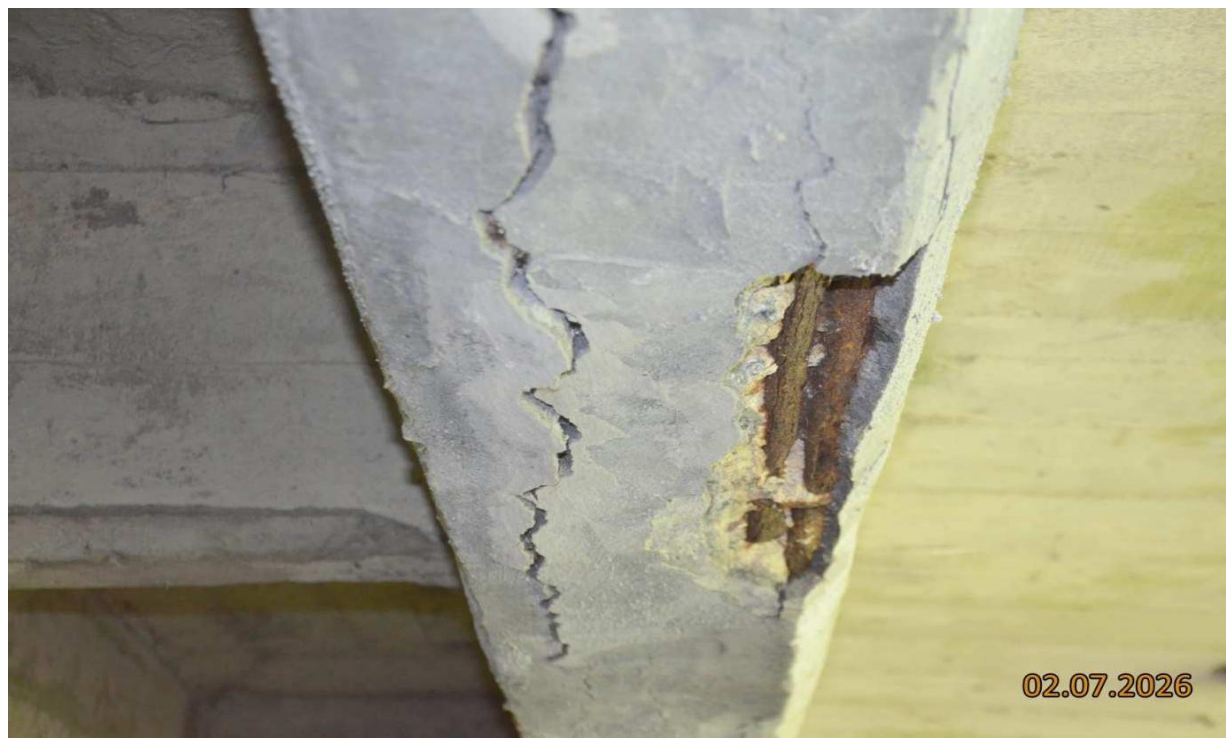
Fot. 13. Spękania, korozja zbrojenia oraz ubytki betonu dźwigara skrajnego po prawej stronie obiektu spowodowane erozją materiału. Zakres uszkodzeń: 4m<sup>2</sup>.

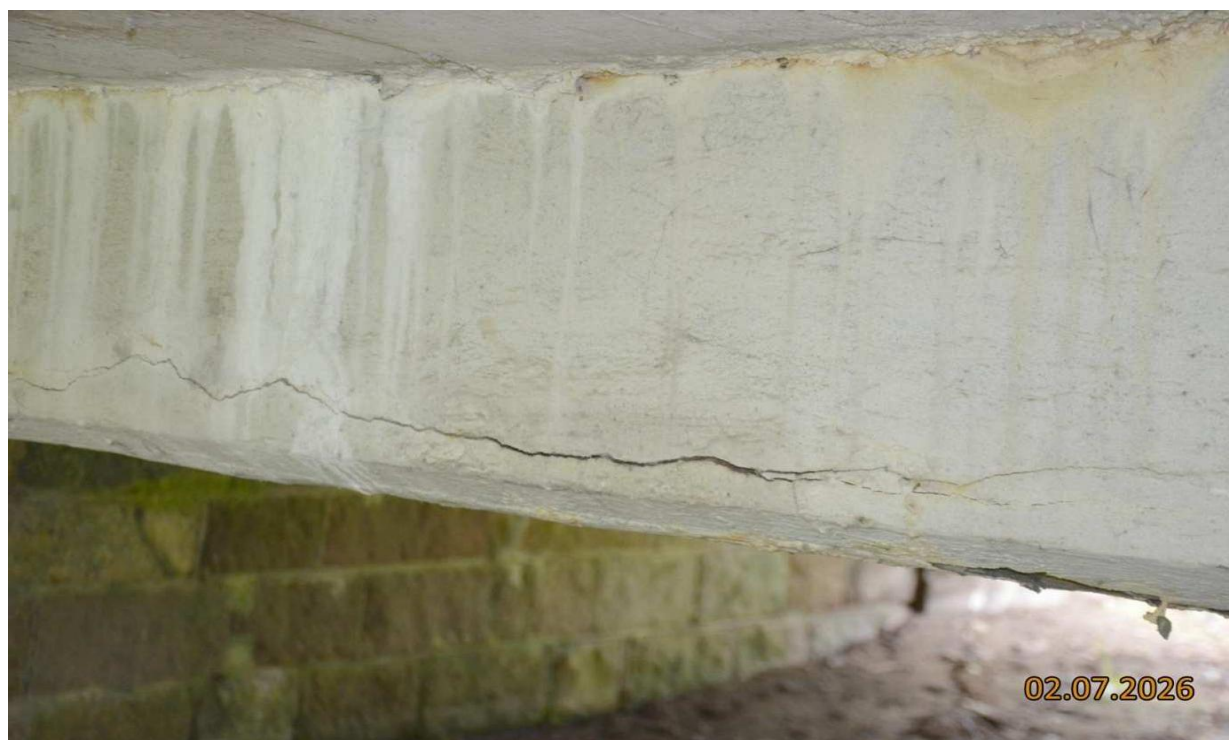
Fot. 14. Postępujące zarysowanie betonu dźwigara skrajnego po lewej stronie obiektu spowodowane erozją materiału. Zakres uszkodzeń 4m.

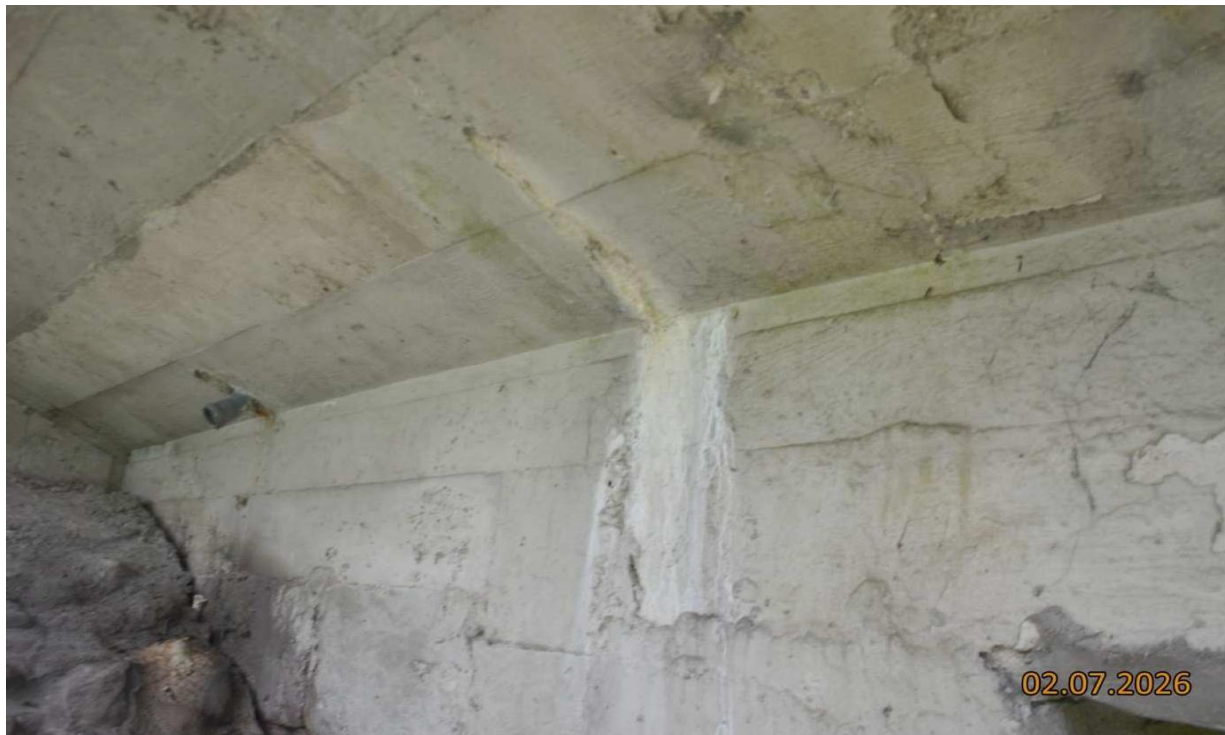
Fot. 15. Zacieki i osady na spodzie wspornika po lewej str. obiektu spowodowane nieszczelnością na styku ustroju nośnego z przyczółkiem nr 2. Zakres uszkodzeń: 8m.

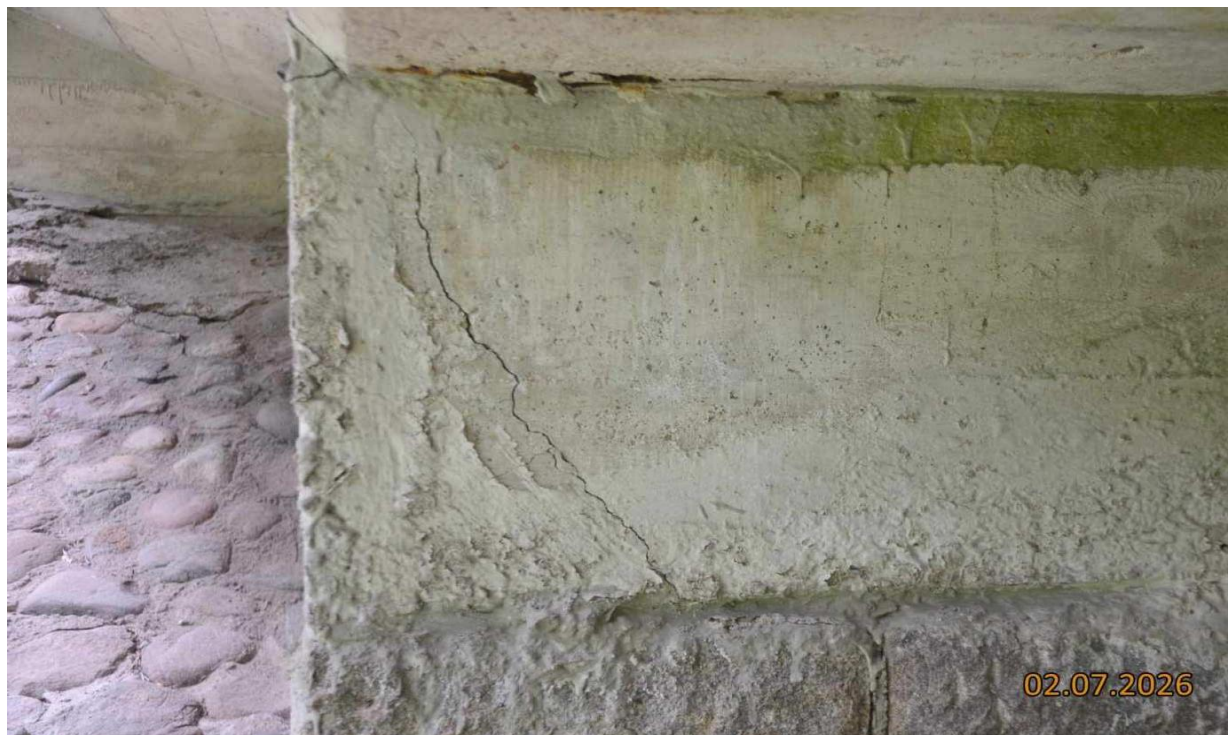
Fot. 16. Zarysowania betonu przyczółka nr 1 po lewej stronie obiektu spowodowane erozją materiału. Zakres uszkodzeń: 8m.
