RAPORT Z PRAC PIG-PIB W REJONIE OLKUSKIM W ZWIĄZKU Z LIKWIDACJĄ KOPALŃ RUD CYNKU I OŁOWIU

nr 2/2026

Okres objęty raportem: **luty 2026**

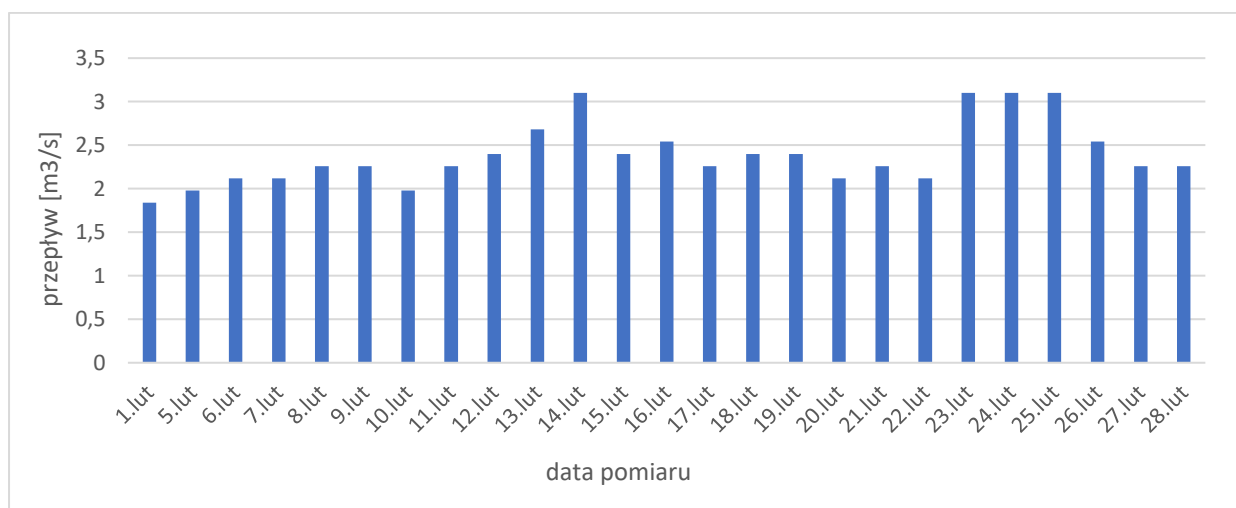
Rycina 1 Wyniki pomiarów przepływów na rzece Biała Przemsza na stacji hydrologicznej w Sławkowie (źródło: IMGW).

Na terenie objętym badaniami zlokalizowana jest jedna stacja hydrologiczna IMGW, na której prowadzone są przez państwową służbę hydrologiczno-meteorologiczną (PSHM) pomiary stanu wód powierzchniowych. Stacja hydrologiczna nr 150190250 zlokalizowana jest na rzece Biała Przemsza, w Sławkowie. Codzienne stany wody i przepływy wód dostępne są na stronie internetowej <https://hydro.imgw.pl/#/station/hydro/150190250?h=73>. Przepływy wody w Białej Przemszy w lutym 2026 r. przedstawiono w Tabeli 1 oraz na Rycinie 1.

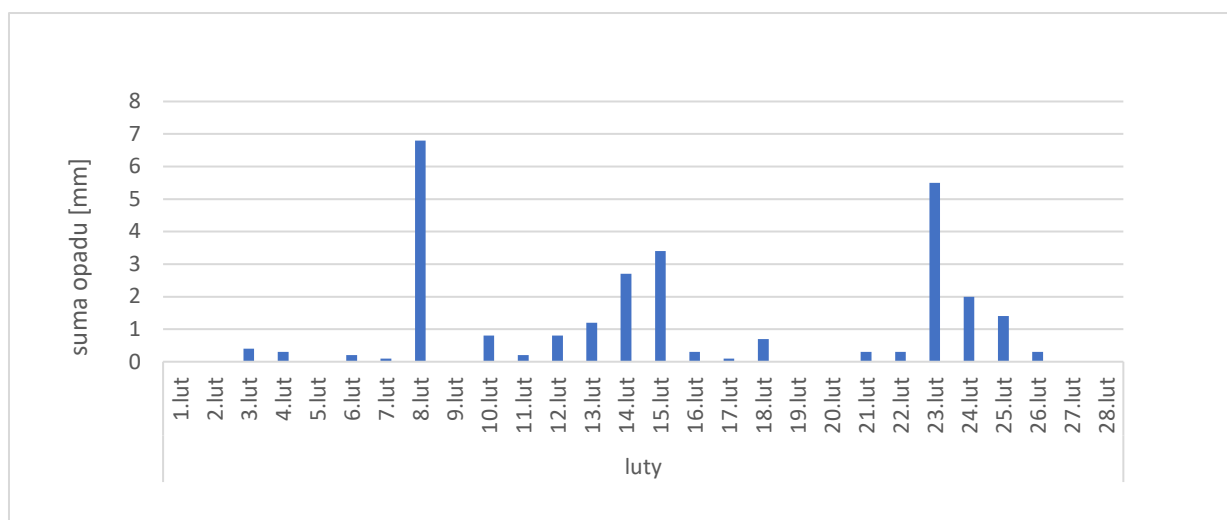
Rycina 2 Suma opadów dobowych w lutym 2026 na stacji meteorologicznej IMGW w Troksie (źródło: IMGW).

Na obszarze objętym badaniami, w miejscowości Troks zlokalizowana jest jedna stacja meteorologiczna IMGW, na której prowadzone są przez państwową służbę hydrologiczno-meteorologiczną (PSHM) pomiary wysokości opadu. Codzienne wartości opadu dostępne są na stronie internetowej <https://hydro.imgw.pl/#/station/meteo/250190850?h=73>. Suma dobowych opadów została przedstawiona na Rycinie 2.

Maksymalny opad w wysokości 6,8 mm odnotowano w dniu 8 lutego br. Suma opadów w lutym 2026 r. wyniosła 27,8 mm.

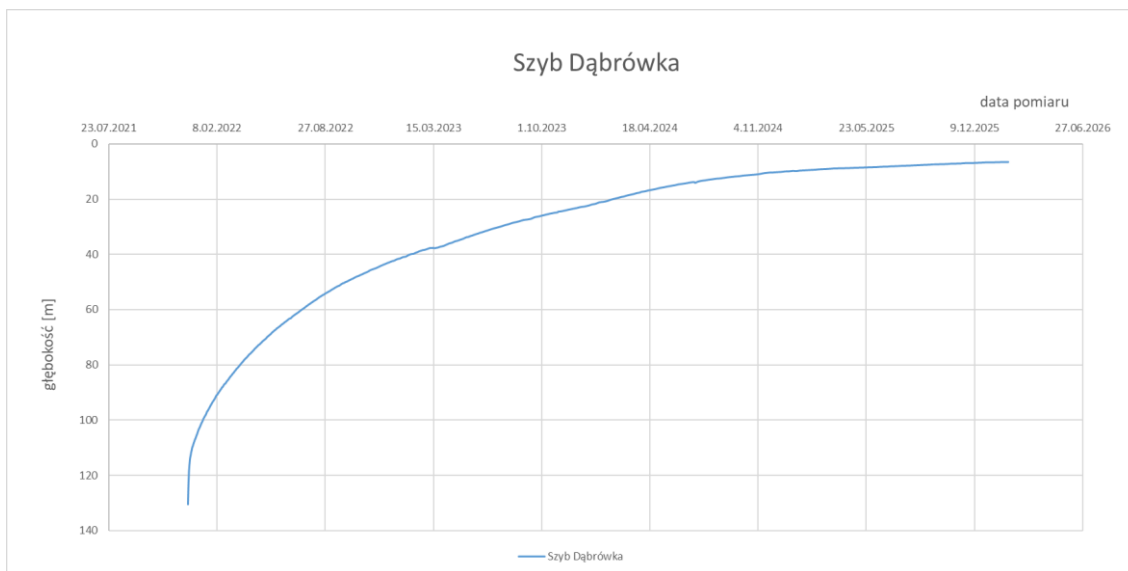
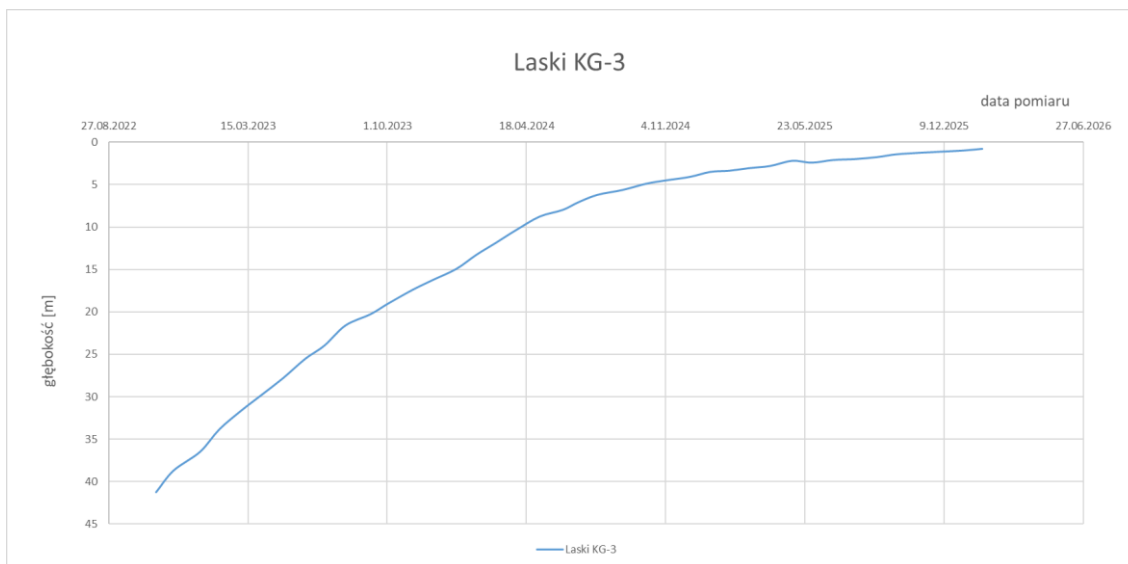
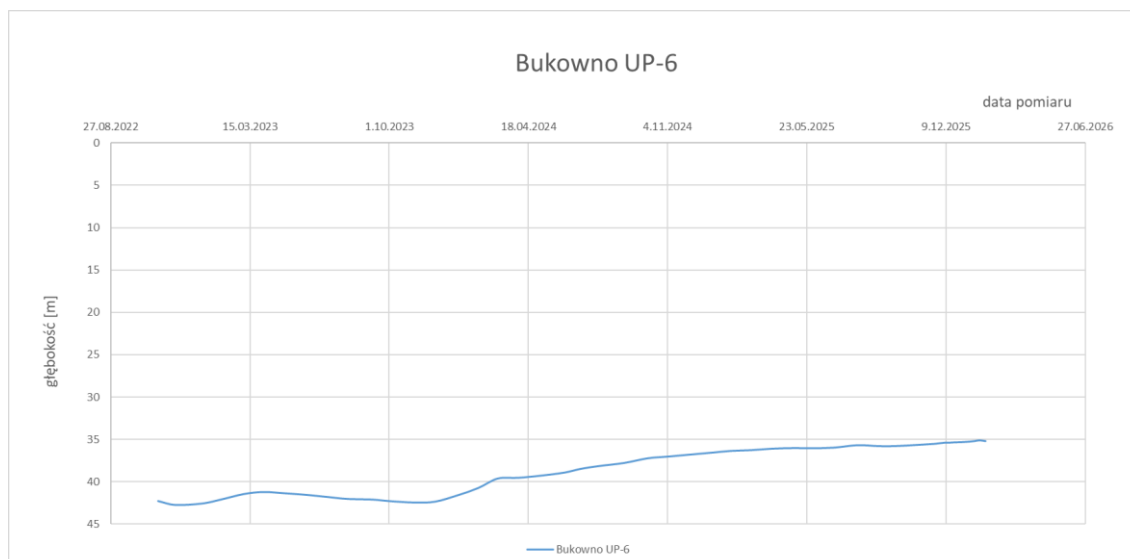
Rycina 6 Wykresy zmian położenia zwierciadła wody w szybie Dąbrówka oraz w otworach Laski KG-3i Bukowno UP-6 (lokalizacja otworów na Ryc. 4).

Na Rycina 66 przedstawiono wzniosy zwierciadła wody w dwóch reprezentatywnych punktach badawczych poszczególnych stref leja depresji tj.: centralnej - szybie Dąbrówka⁵ oraz otworze Laski KG-3 i w zewnętrznej - Bukowno UP-6 (II/938/1).

W szybie Dąbrówka miesięczny przyrost zwierciadła wody w lutym 2026 r. wyniósł 0,14 m, w otworze Laski KG-3 poziom wód podziemnych podniósł się o 0,2 m, natomiast w otworze Bukowno UP-6 o 0,19 m.

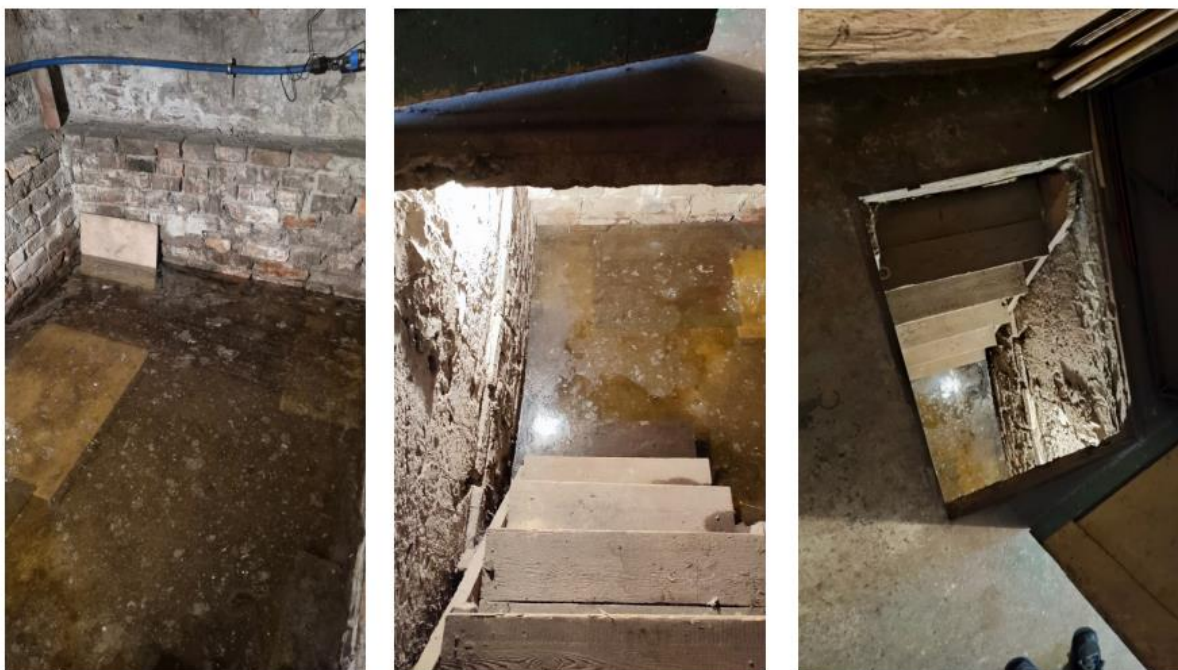
Fot. 1 Podtopienia nieruchomości w Bolesławiu.

W okresie objętym niniejszym raportem przeprowadzono **trzy** działania interwencyjne w związku ze zgłoszeniami zagrożeń dla mienia i infrastruktury. Interwencje wykonano w Bolesławiu przy ulicy Chmielnej 29, Chmielnej 25 (Fot. 1) oraz w Laskach przy ul. Głównej 37c. Zgłoszenia dotyczyły podnoszenia się wód gruntowych i zalewania nieruchomości. Podczas interwencji każdorazowo przeprowadzono wizję lokalną terenu, pomiary hydrogeologiczne, dokumentację fotograficzną oraz sporządzono raport z wykonanych prac.

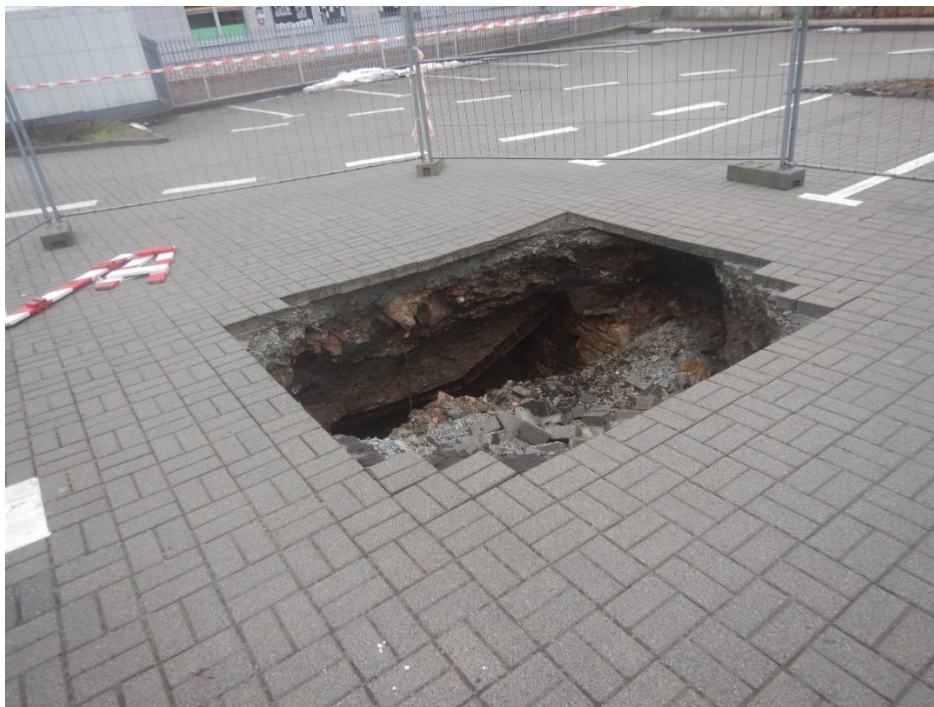
Fot. 2 Zapadlisko na parkingu przy ulicy Szpitalnej w Olkuszu.

W rejonie olkuskim zostało zinwentaryzowane zapadlisko w rejonie ulicy Szpitalnej w Olkuszu. Zapadnięciu uległy stare piwnice, co świadczy o wcześniejszym zagospodarowaniu terenu badań na którym obecnie znajduje się parking (Fot. 2). W miejscowości Bolesław powstało zapadlisko o średnicy rzędu 1 m w obrębie miejskiego Parku. W tej lokalizacji uaktywniło się także zapadlisko, które było już zasypane.
