**Modernistyczny Dom Ludowy w Supraślu  
laureatem konkursu Generalnego  
Konserwatora Zabytków**

"Biuletyn Konserwatorski Województwa  
Podlaskiego", 22, 2016, s. 232, 233-240

# Modernistyczny Dom Ludowy w Supraślu laureatem konkursu Generalnego Konserwatora Zabytków

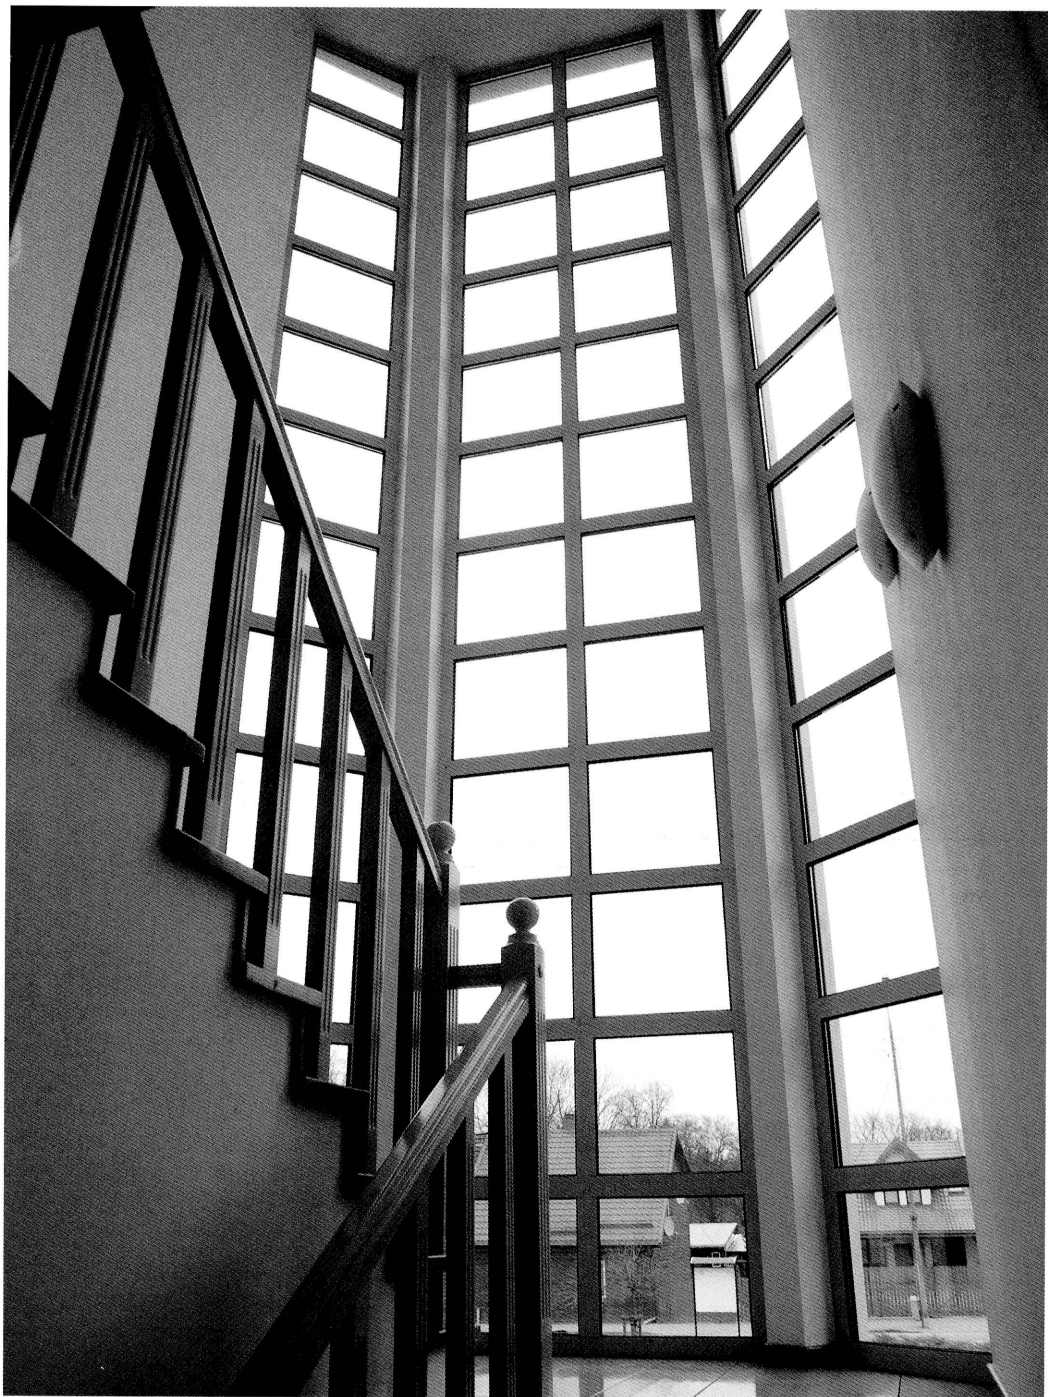
1. Supraśl, Dom Ludowy. Wnętrze – frontowa klatka schodowa, stan po remoncie. Fot. Aneta Kułak, luty 2016.  
Supraśl, Folk House. Interior – front staircase, state after renovation. Photo: Aneta Kułak, February 2016.

dążenie do zachowania oryginalnej substancji zabytkowej – zachowano wszystkie elementy konstrukcyjne nadające się do dalszej eksploatacji oraz podłogi deskowe w sali widowiskowej, na scenie i niektórych korytarzach. Z powodu złego stanu zachowania konieczna była wymiana stolarki okiennej i drzwiowej. Nową stolarkę okienną wykonano z drewna (z wyjątkiem metalowych okien w klatce schodowej), zgodnie z rysunkiem autora badań architektonicznych, opartym na zdjęciach archiwalnych. Wymieniono również balustradę i stopnice schodów prowadzących na balkon.

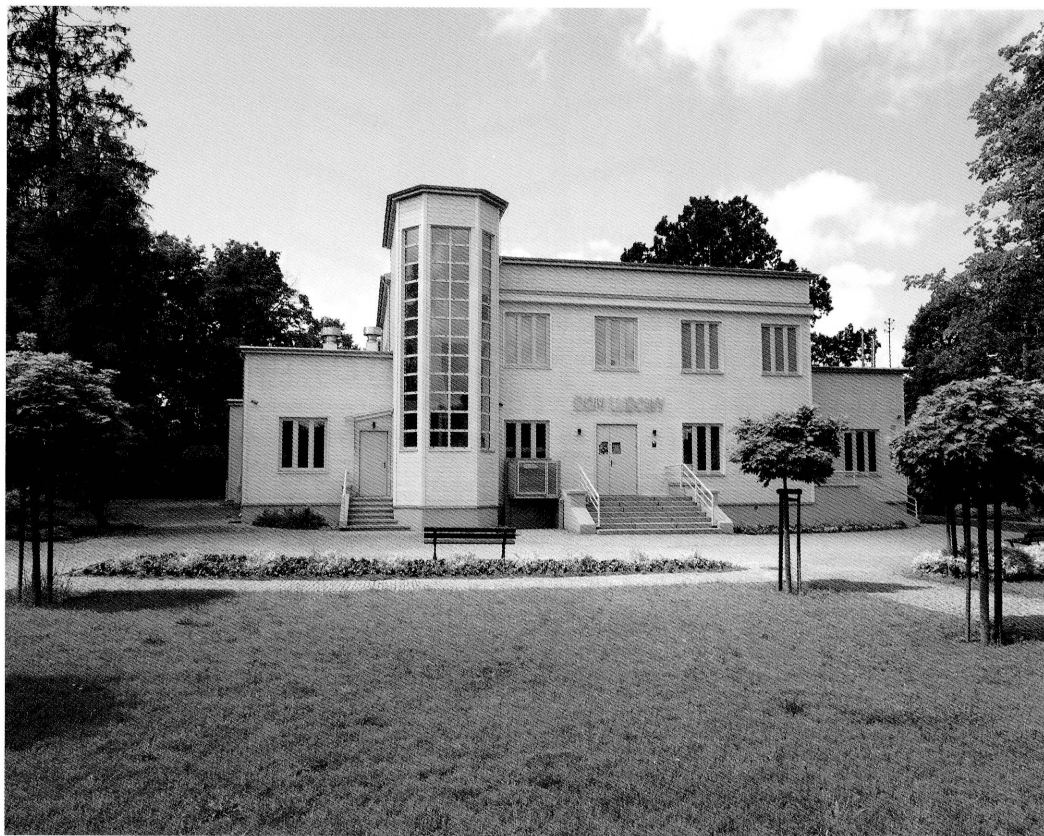
2. Supraśl, Dom Ludowy. Widok od ul. Piłsudskiego (wsch.), stan po remoncie.

**Supraśl, Folk House. View from Piłsudskiego Street (east), state after renovation.**

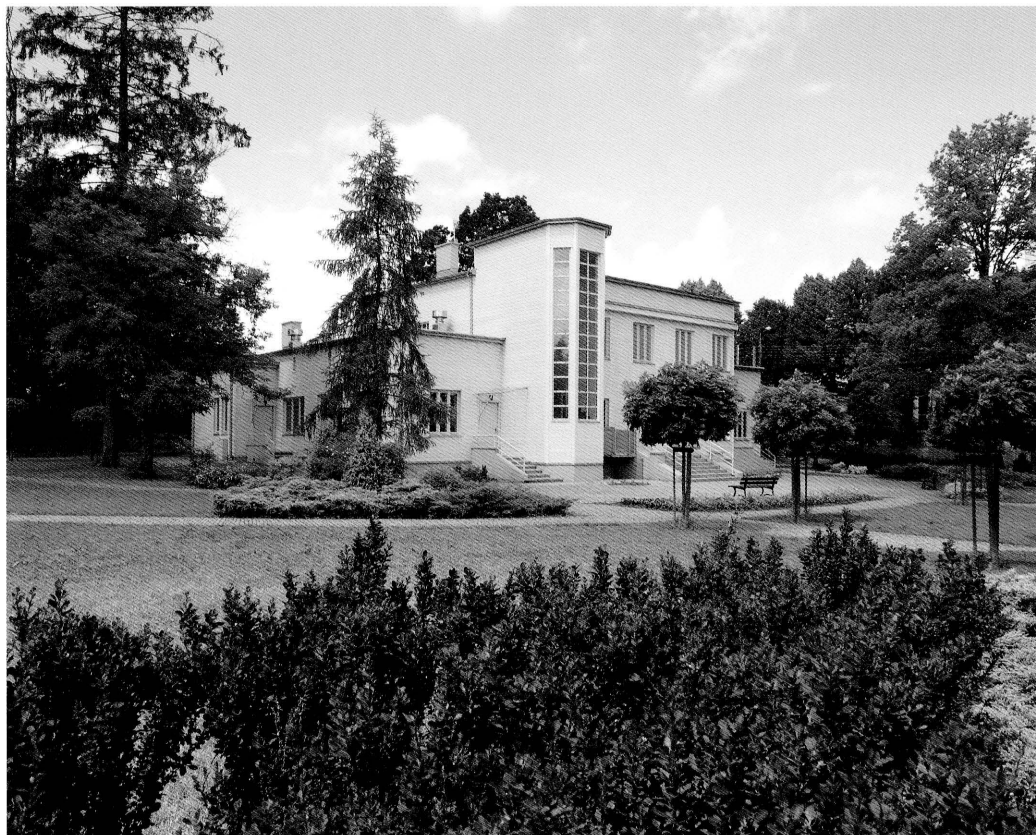
3. Supraśl, Dom Ludowy. Widok od ul. Piłsudskiego (pn.-wsch.), stan po remoncie.

**Supraśl, Folk House. View from Piłsudskiego Street (north-east), state after renovation.**

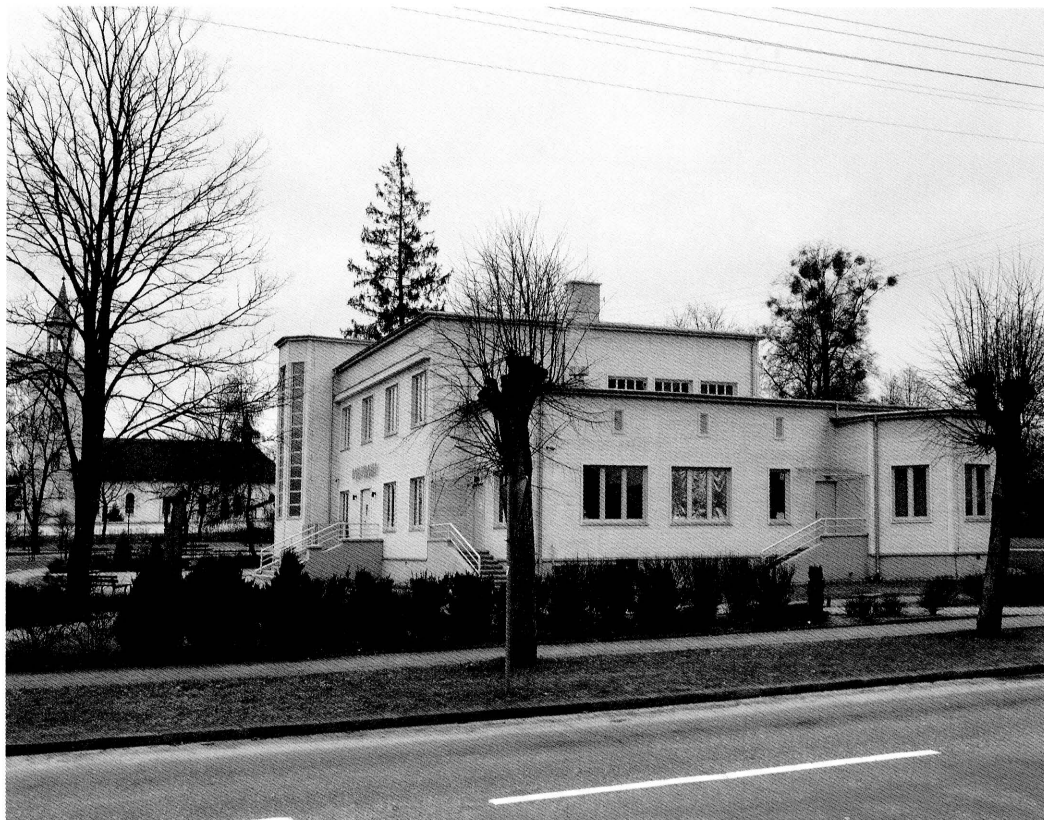
4. Supraśl, Dom Ludowy. Widok od ul. Dolnej (pn.), stan po remoncie, w głębi kościół pw. Świętej Trójcy. Fot. Aneta Kułak, luty 2016.

**Supraśl, Folk House. View from Dolna Street (north), state after renovation, in the background: church of the Holy Trinity. Photo: Aneta Kułak, July 2016.**

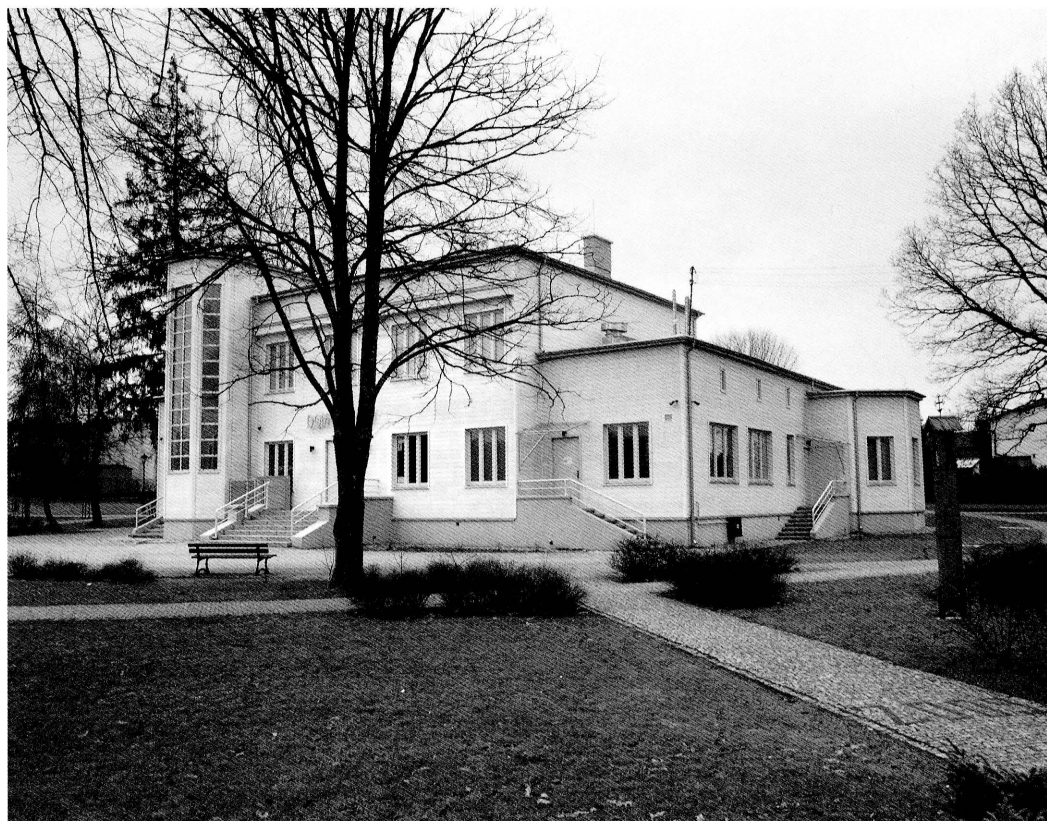
5. Supraśl, Dom Ludowy. Elewacja frontowa (wsch.) i boczna (pn.), stan po remoncie.

**Supraśl, Folk House. Front (east) and side (north) elevation, state after renovation.**

Celem robót budowlanych było przywrócenie zabytkowi jego pierwotnej funkcji widowiskowej i reprezentacyjnej (sala ślubów) oraz wyglądu jak najbardziej zbliżonego do oryginału, a także wyeksponowanie walorów architektonicznych i przywrócenie znaczenia, jakie miał dla Supraśla w okresie międzywojennym. W trakcie robót budowlanych odkryto pod oszalowaniem zasłepione otwory okienne i drzwiowe oraz pozostałości balkonu w sali widowiskowej. Dlatego też zdecydowano o przeprowadzeniu badań architektonicznych, w wyniku których odtworzono większość pierwotnych otworów, powiększono antresolę w sali widowiskowej o balkon z pełnym parapetem, przywrócono rangę reprezentacyjnej klatki schodowej. W północnej części elewacji zachodniej odkryto fundamenty będące prawdopodobnie pozostałością tarasu. Obok zbudowano zadaszoną scenę letnią, stanowiącą zaplecze sceny wewnętrznej. Na podstawie zdjęć archiwalnych powstał projekt stolarki okiennej i drzwiowej. Odstąpiono od otynkowania elewacji, co sugerował autor badań architektonicznych arch. Krzysztof Kulesza. Zamiast tego zastosowano poziome, niefazowane deski szalunkowe pomalowane na kolor

złamanej bieli. Dzięki przeprowadzonym robotom budowlanym poprawiono stan techniczny budynku, przywrócono mu pierwotne funkcje oraz podkreślono jego cechy stylowe, które były wcześniej zatarte w wyniku późniejszego zastosowania m.in. profilowanych desek szalunkowych o zróżnicowanym układzie, płycinowych skrzydeł drzwiowych, zaślepieniu niektórych otworów.

Celem prac było podkreślenie modernistycznego charakteru budynku poprzez zharmonizowanie kolorystyki szalunku, podmurówki, dachu i wnętrza, zastosowanie ujednoliconej stolarki okiennej i drzwiowej oraz usunięcie z elewacji późniejszych podziałów architektonicznych. W sposobie prowadzenia prac budowlanych widoczne jest

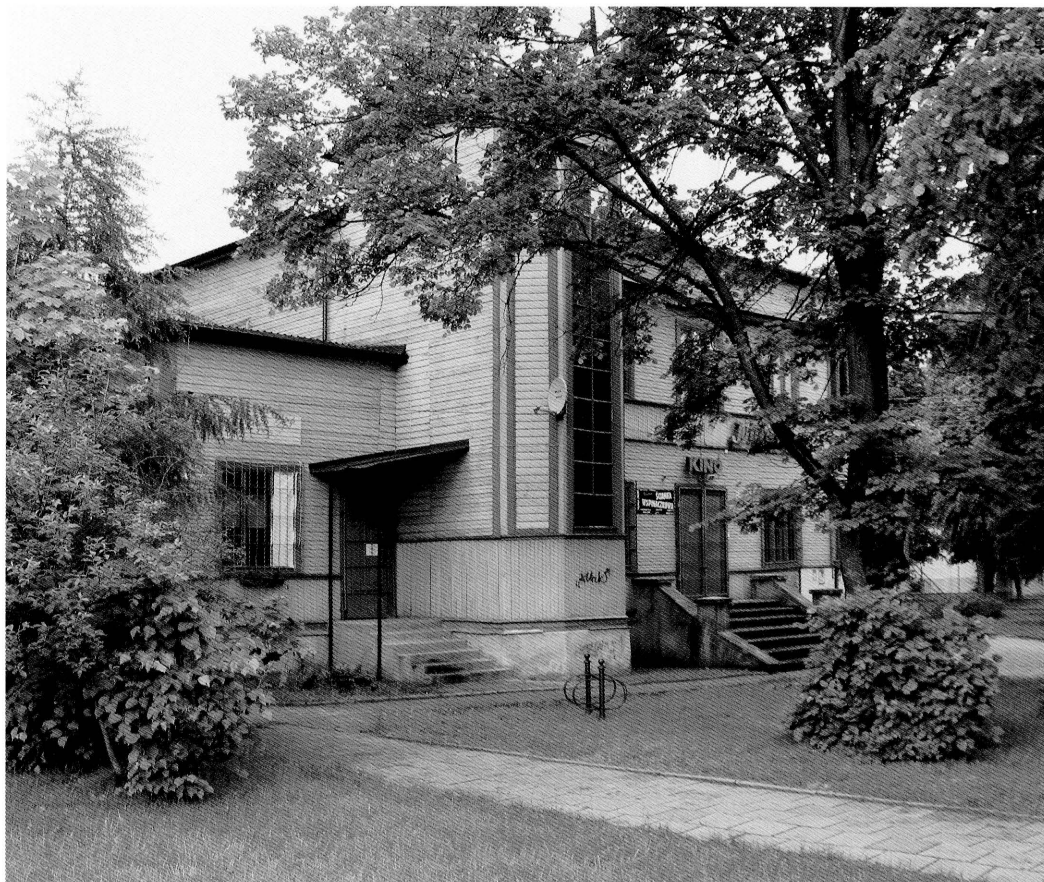
6. Supraśl, Dom Ludowy. Widok od ul. Piłsudskiego (pn.-wsch.), stan przed remontem. *Fot. Aneta Kułak, czerwiec 2009.*

**Supraśl, Folk House. View from Piłsudskiego Street (north-east), state prior to renovation.**

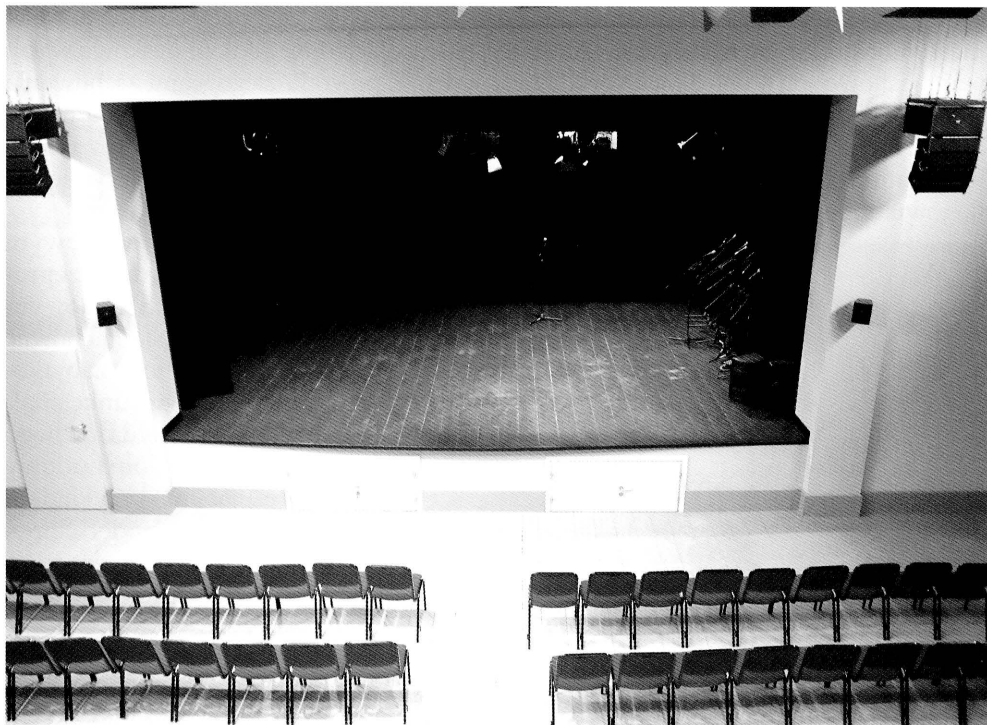
7. Supraśl, Dom Ludowy. Wnętrze – scena w sali widowiskowej, stan po remoncie.

**Supraśl, Folk House. Interior – stage in the spectacle hall, state after renovation.**

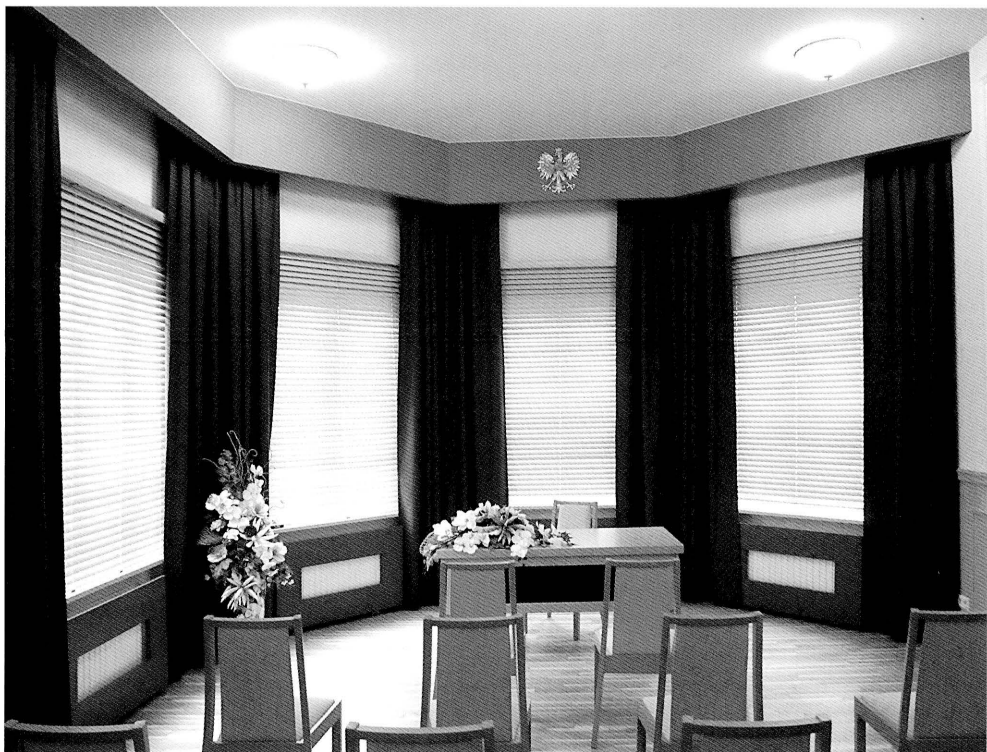
8. Supraśl, Dom Ludowy. Wnętrze – sala ślubów, stan po remoncie. *Fot. Aneta Kułak, luty 2016.*

**Supraśl, Folk House. Interior – wedding hall, state after renovation. Photo: Aneta Kułak, February 2016.**
