**Badania stratygraficzne na obecność występowania historycznej polichromii  
na elewacjach  
budynku przy ul. Piłsudskiego 38 w Nowej Soli**

Zielona Góra, czerwiec 2018

Rodzaj: Stratygrafia nawarstwień malarskich elewacji budynku przy ul. Piłsudskiego 38 w Nowej Soli.  
Datowanie: 1853r., rozbudowany 2 dekada XX w.  
Nr rej. zab. L-101/A z 05.05.1996 z 21.07.2003

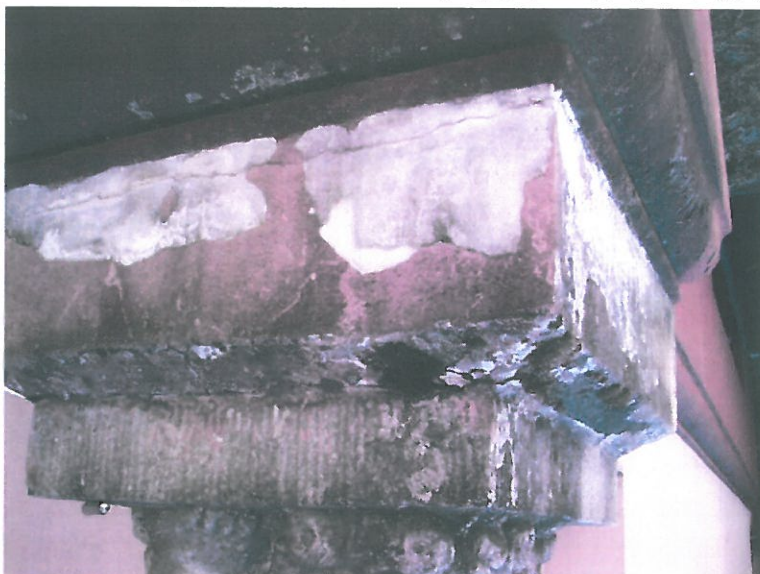
Tynki na elewacjach gładkie, malowane. W partii cokołu tynk o słabej przyczepności do podłoża spękany i odparzony. Ubytki tynku występują ponadto punktowo na elementach detali architektonicznych - gzymsach, pilastrach, postumentach figur.

il. 10 elewacja tylna, ubytki tynku na postumentach rzeźb

Inne elementy np. gzymsy, opaski, pilastry wymagają naprawy i reprofiliacji.

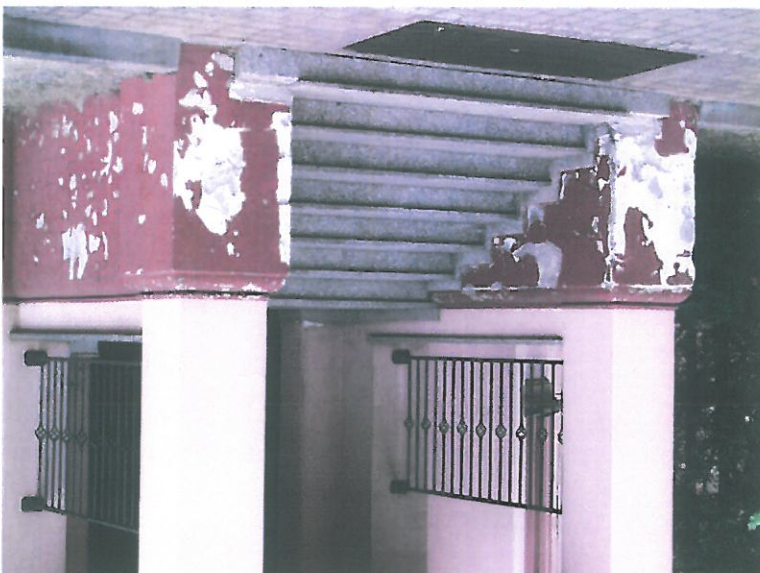
Ogólny stan techniczny elewacji budynku określić można jako średni. W partii cokołu widoczne są ubytki, odparzenia tynku i warstwy malarskiej, co może być wynikiem oddziaływania wody - podciągania kapilarnego, nieprawidłowego działania lub braku izolacji. Ponadto na elewacjach widoczne są pojedyncze spękania np. w partii portyku wejściowego, aneksów w elewacji tylnej.

il. 8 ubytki i odparzenie tynku na przy wejściu do budynku

Widoczne są liczne ubytki i odparzenia. Całość wymaga naprawy i odtworzenia wg zachowanych.

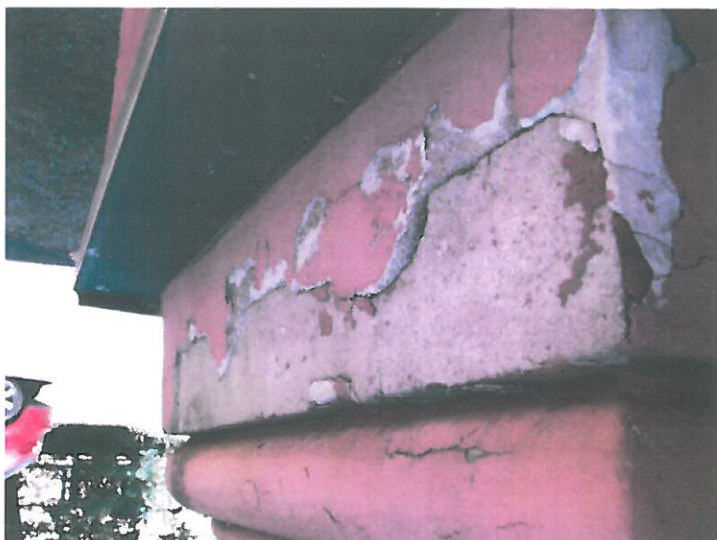
il.12 fragment uszkodzonej bazy pilastra w elewacji tylnej

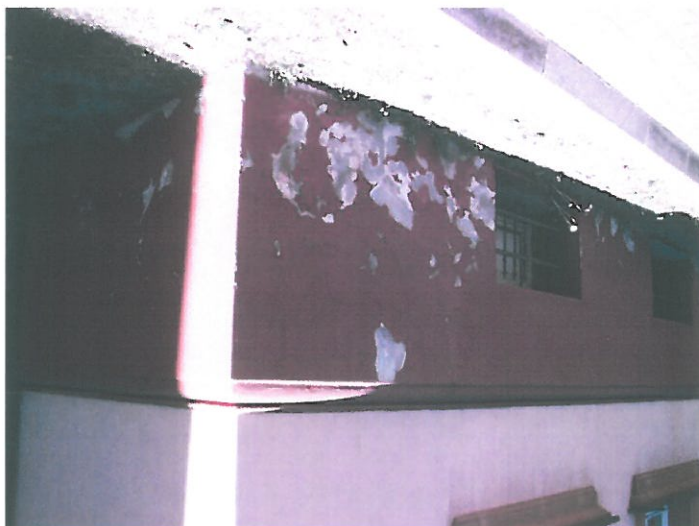
W najgorszym stanie znajduje się cokół, który w wielu odcinkach uległ uszkodzeniu.

il.11 fragment zniszczonego tynku cokołu elewacji frontowej

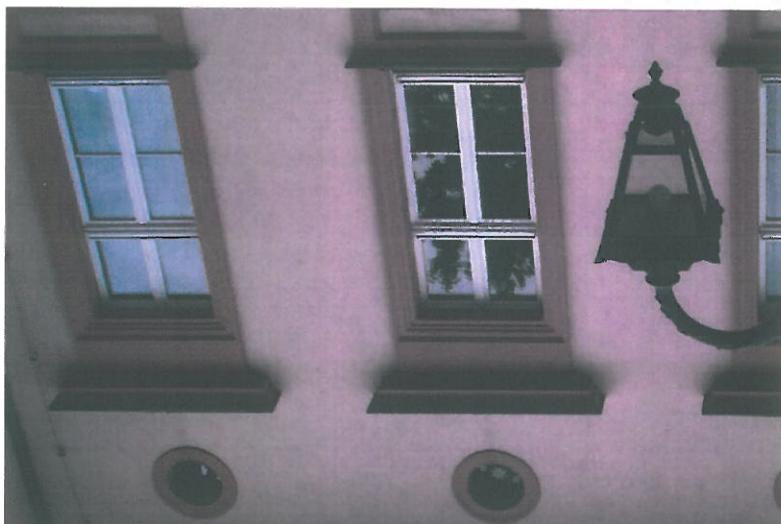
il. 15 stolaria okienna w elewacji frontowej

Stolaria okienna – prostokątna, o różnych rozmiarach i podziałach, z wyjątkiem okrągłych okienek poddasza w elewacji frontowej. Stolaria współczesna, drewniana o konstrukcji zespolonej, oddzielająca kształty, proporcje, podziały okien historycznych.

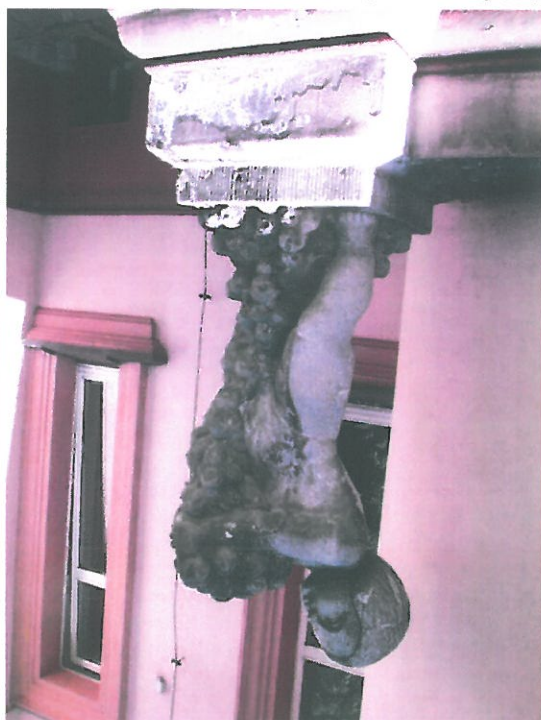
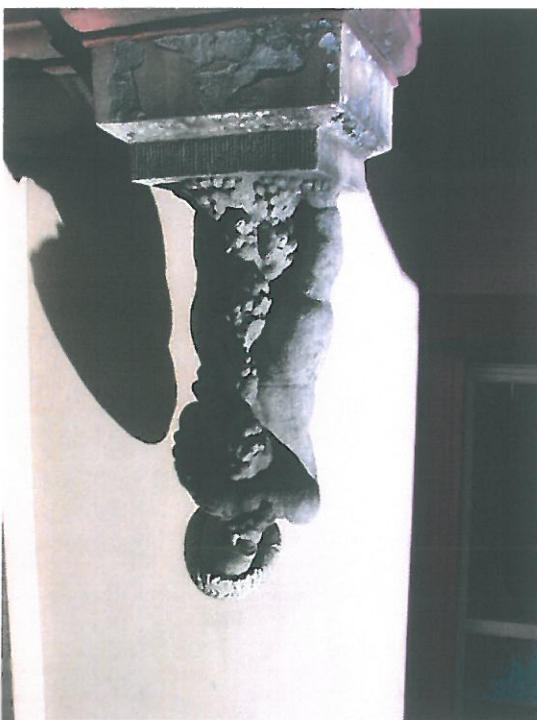
Prac renowatorskich i konserwatorskich wymagała również dwie figury przedstawiające dzieci z kłóciami owoców. Wykonane zostały ze sztucznego kamienia i umieszczone na podstawach opracowanych tynkiem o ryflowanej fakturze.  
Na powierzchniach figur widoczne są zanieczyszczenia, porosty, wtórne ślady doraźnych napraw i drobne ubytki. Zachowały się również szczątkowe ślady warstwy malarskiej w kolorze białym.

il. 13 figura ogrodowa

il. 14 figura ogrodowa

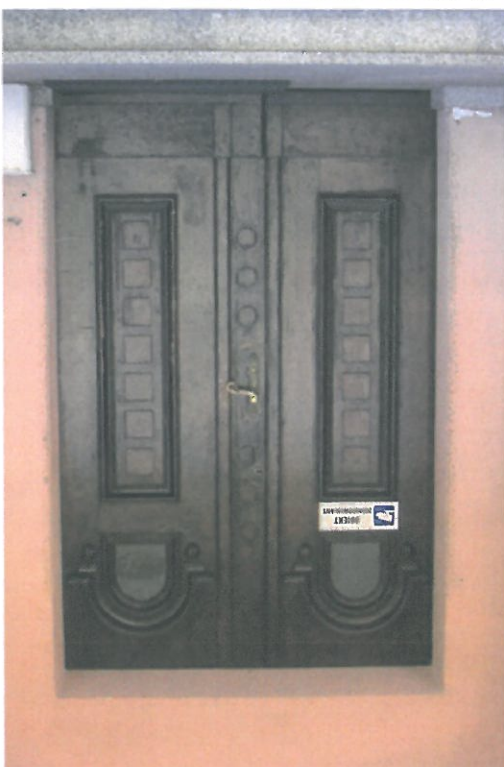
Stolaria drzwiowa zewnętrzna  
 Główne wejścia do budynku znajdują się w aneksach w ścianach szczytowych. Mają one formę dwuskrzydłowych prostokątnych drzwi o konstrukcji ramowo-płycinowej o skrzydłach dekorowanych profilowanymi płycinami, z przeszkleniami w górnej części skrzydeł.

Drzwi dwuskrzydłowe z widocznymi śladami użytkowania, z drobnymi ubytkami warstwy malarskiej.

Il. 16 główne wejście do budynku

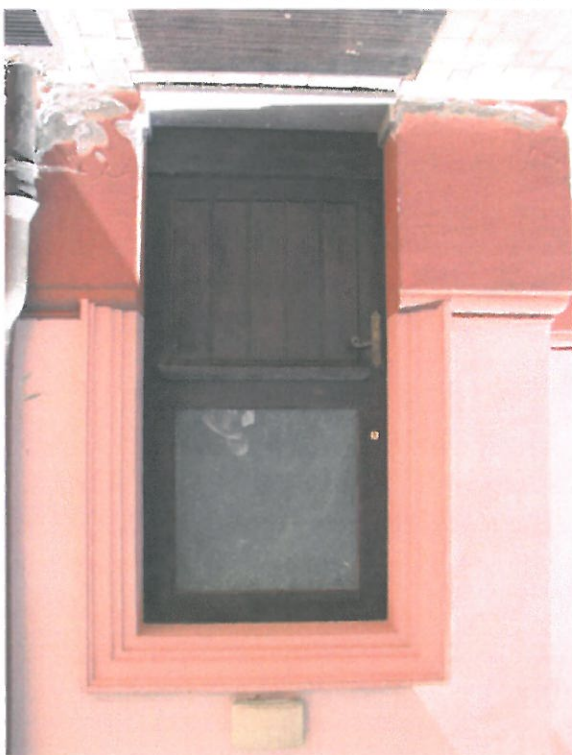
Ponadto w budynku znajduje się jeszcze drzwi boczne (2 pary) w formie jednoskrzydłowych drzwi o konstrukcji ramowo-płycinowej z przeszkleniem w górnej części skrzydła.

Il. 17 drzwi boczne do budynku

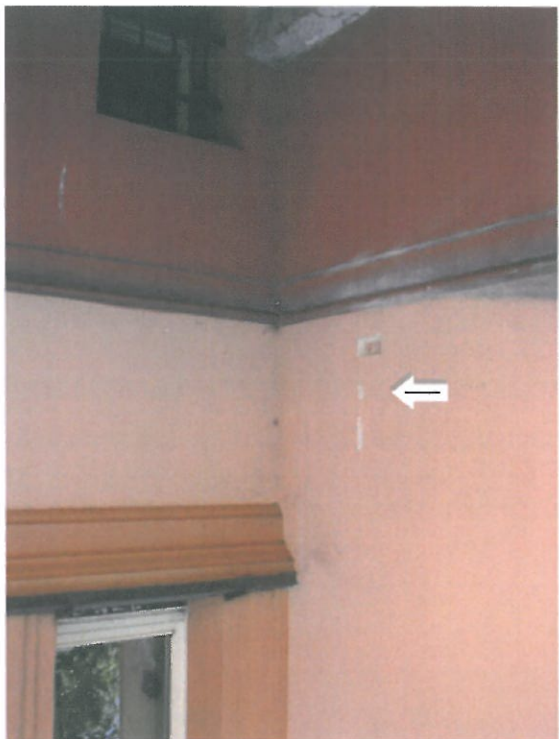
Miejsca wykonania  
odkrywek w elewacji  
tyłnej E1, E2, E3, E4

il.18 widok elewacji tylnej

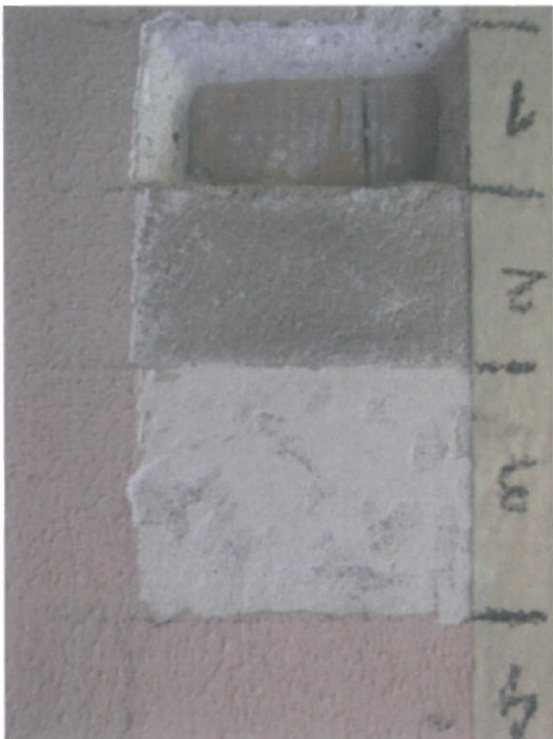
il.19 odkrywka E1

Nr warstwy	Faza chronologiczna	datowanie	Charakterystyka warstwy	kolor
1	I	2 poł. XIX w.	tynk	jasnoszary
2	II	XX w.	szpachla	biały
3	II	XX w.	warstwa malarska	rudobrazowy

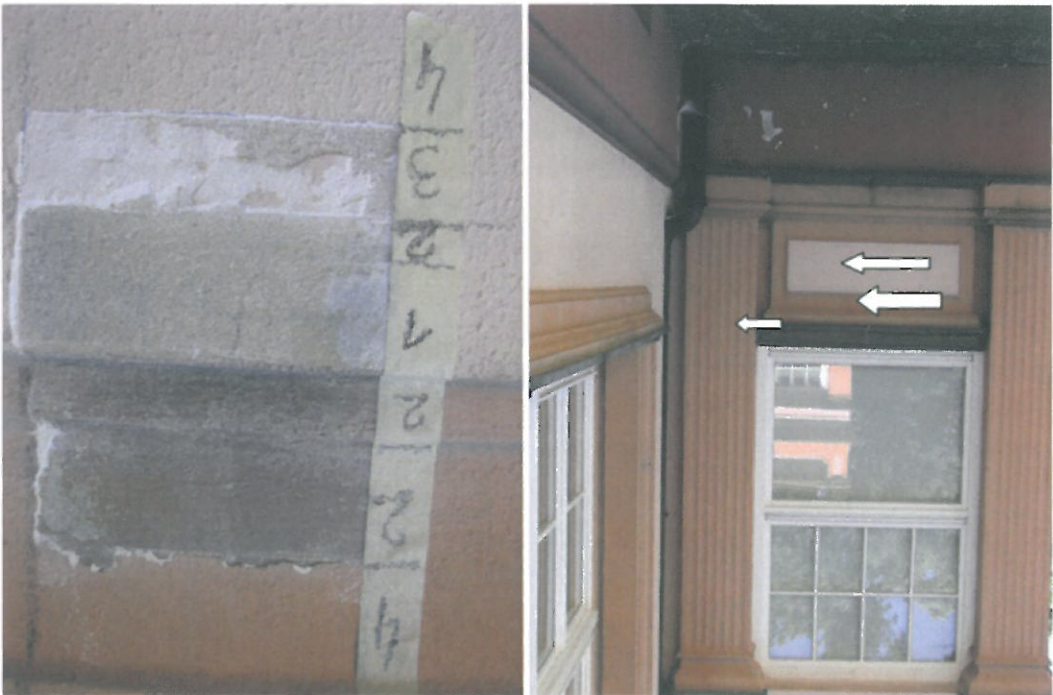
il.22 odkrywka E3 gzyms i płycina podokienna

il.23 E3 - zbliżenie

Nr warstwy	Faza chronologiczna	datowanie	Charakterystyka warstwy	kolor
1	I	2 poł. XIX w.	tynk	jasnoszary
2	I	2 poł. XIX w.	zaprawa	ciemnoszary
3	I	2 poł. XIX w.	warstwa malarska	ochra
4	II	XX w.	szpachlówka	biały
5	II	XX w.	warstwa malarska	pomarańczowy

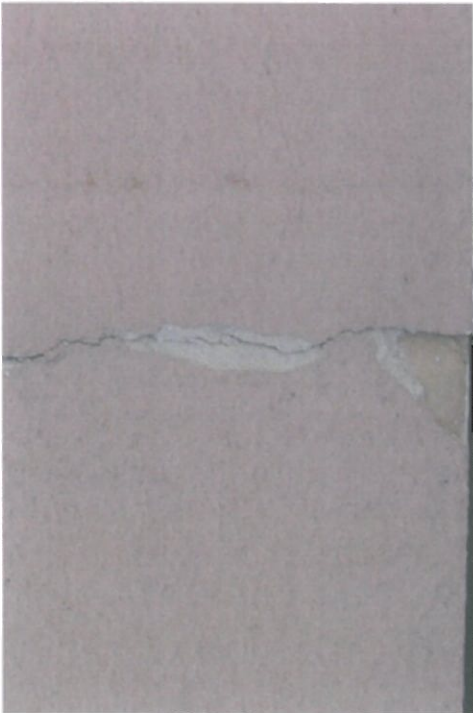
Nr warstwy	Faza chronologiczna	datowanie	Charakterystyka warstwy	kolor
1	I	2 dekada XX w.	warstwa malarska	ugier
2	II	XX w.	szpachla	biały
3	II	XX w.	warstwa malarska	różowy

il.28 odkrywka E6

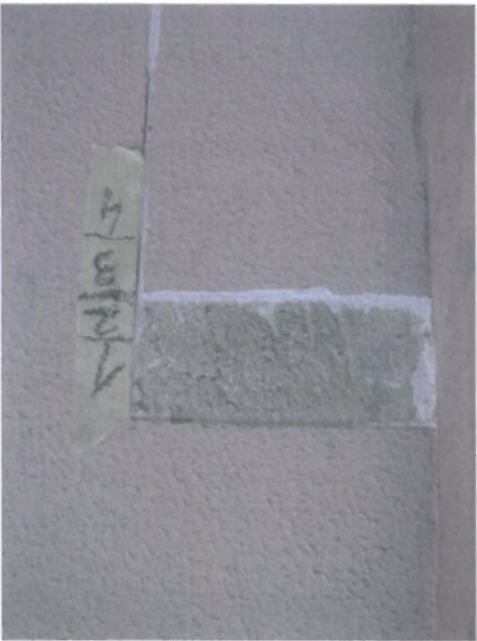
Nr warstwy	Faza chronologiczna	datowanie	Charakterystyka warstwy	kolor
1	I	2 dekada XX w.	tynk	szary
2	I	2 dekada XX w.	warstwa malarska	ugier
3	II	XX w.	szpachlówka	biały
4	II	XX w.	warstwa malarska	różowy

!!l.30 odkrywka E7
