### **OPIS TECHNICZNY NIERUCHOMOŚCI**

**LOKALIZACJA:** UL. ŻEGLARSKA 8A, 59-220 LEGNICA

**WŁAŚCICIEL:** KGHM METRACO S.A.

**DATA SPORZĄDZENIA:** 14.11.2025 r.

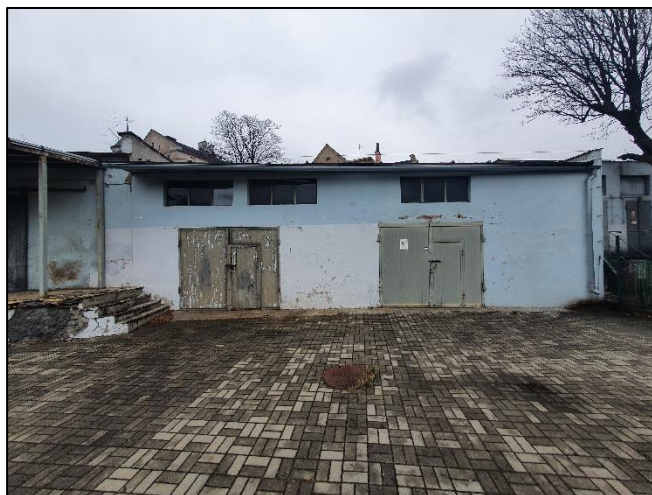
## **Budynek magazynu**

Budynek nie jest użytkowany. Ściany konstrukcyjne i strop w stanie dostatecznym. Konstrukcja dachu w stanie dostatecznym, krycie szczelne. Stolarka okienna i drzwiowa zużyta. Powłoki malarskie zniszczone. Elewacja miejscowo zabrudzona, spękana, z widocznymi ubytkami. Obiekt, zgodnie z przeglądem z okresowej kontroli stanu technicznego obiektu budowlanego – za 2025 r., nie jest uciążliwy dla środowiska, nie powoduje hałasu ani też wibracji powietrza. Nie stwarza zagrożenia dla życia i zdrowia osób w nim przebywających, bądź w jego otoczeniu. Jego dalsze użytkowanie jest uwarunkowane przeprowadzeniem kapitalnego remontu/modernizacji. Otoczenie budynku estetyczne, utwardzenia w wewnętrznej części nieruchomości równe.

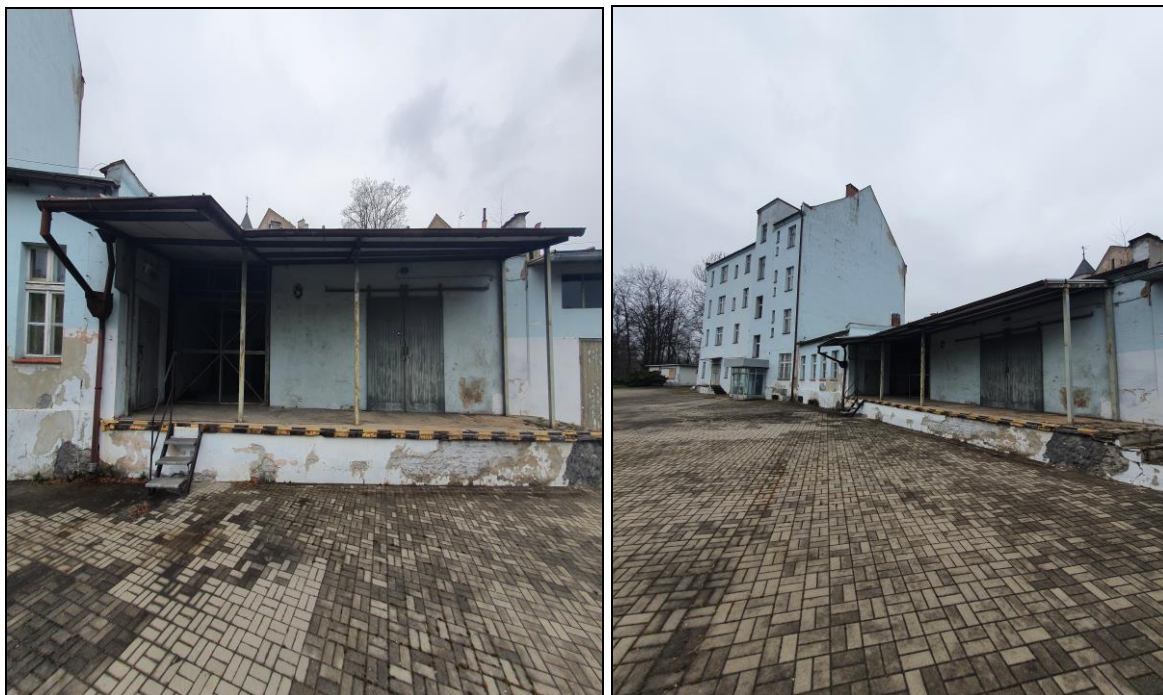
### **Budynek magazynu + krajalnia**

Budynek nie jest użytkowany. Ściany konstrukcyjne i strop w stanie dostatecznym. Konstrukcja dachu w stanie dostatecznym, krycie szczelne. Stolarka okienna i drzwiowa zużyta. Powłoki malarskie zniszczone. Elewacja miejscowo zabrudzona, spękana, z widocznymi ubytkami. Obiekt, zgodnie z przeglądem z okresowej kontroli stanu technicznego obiektu budowlanego – za 2025 r., nie jest uciążliwy dla środowiska, nie powoduje hałasu ani też wibracji powietrza. Nie stwarza zagrożenia dla życia i zdrowia osób w nim przebywających, bądź w jego otoczeniu. Jego dalsze użytkowanie jest uwarunkowane przeprowadzeniem kapitalnego remontu/modernizacji. Otoczenie budynku estetyczne, utwardzenia w wewnętrznej części nieruchomości równe.
