EKSPERTYZA NR URSUS WOM 2209 Z DNIA 23.03.2023 ROKU

CIĄGNIK ROLNICZY 5312K NR PODWOZIA 0124513.

Celem ekspertyzy jest ustalenie stanu technicznego oraz indywidualnej wartości rynkowej pojazdu dla potrzeb zamawiającego na dzień 21.03.2023 rok.

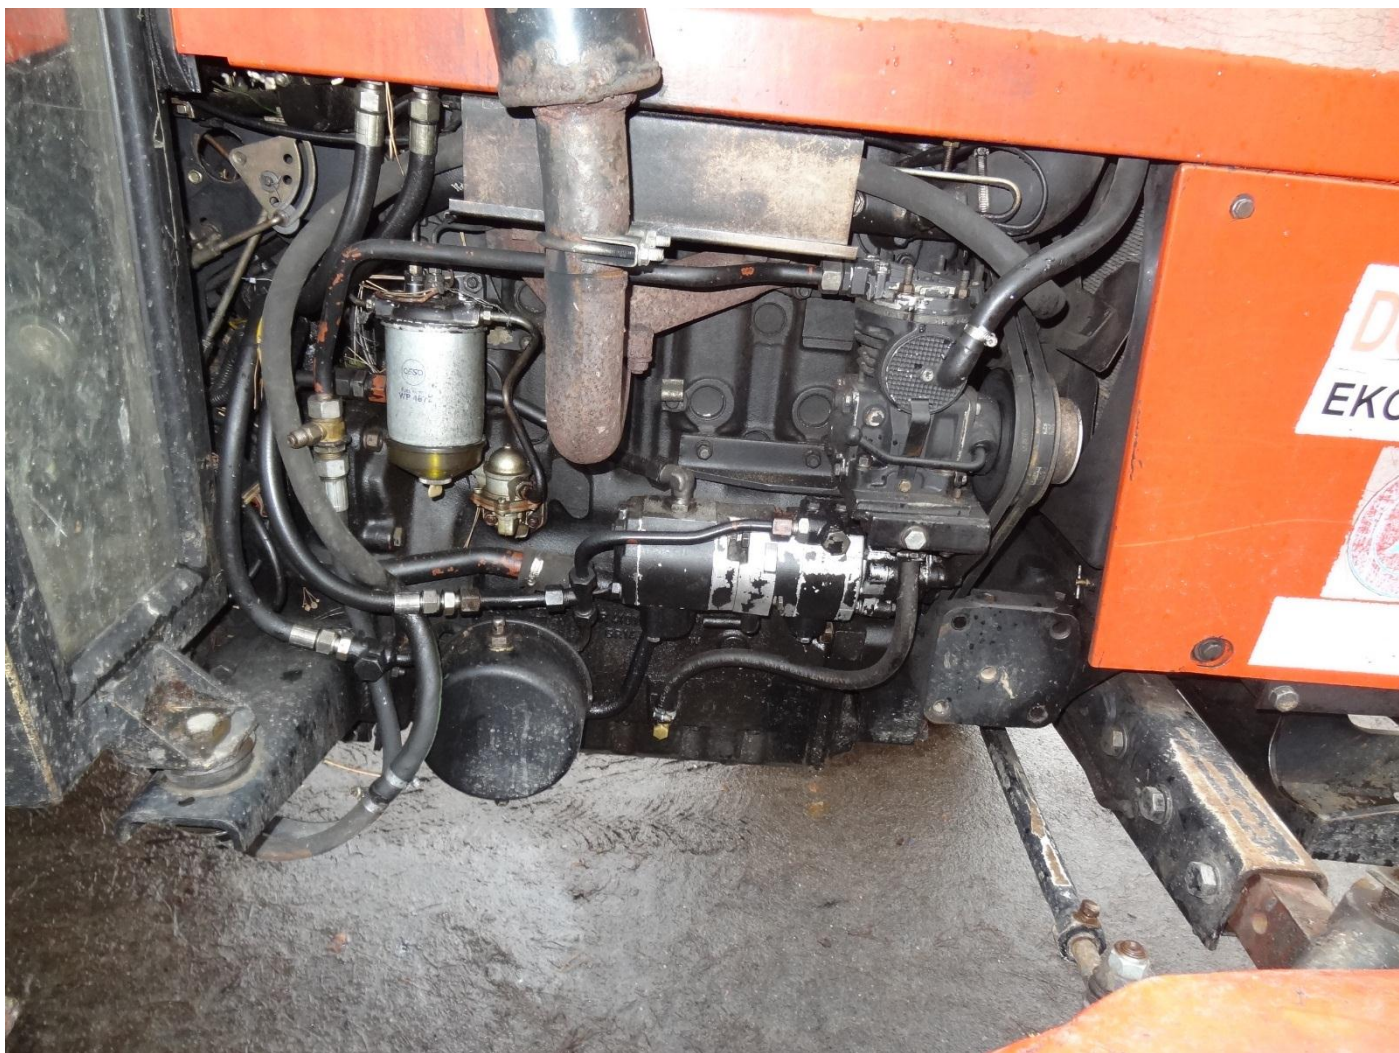
5.1. Silnik – kompletny z osprzętem. Widoczne niewielkie przepocenia oleju z uszczelnień pokryw kadłuba i na połączeniu ze skrzynią biegów. Rozruch zimnego silnika – w normie. Praca silnika pod obciążeniem równo-mierna – silnik sprawny. Układ wydechowy – sprawny.

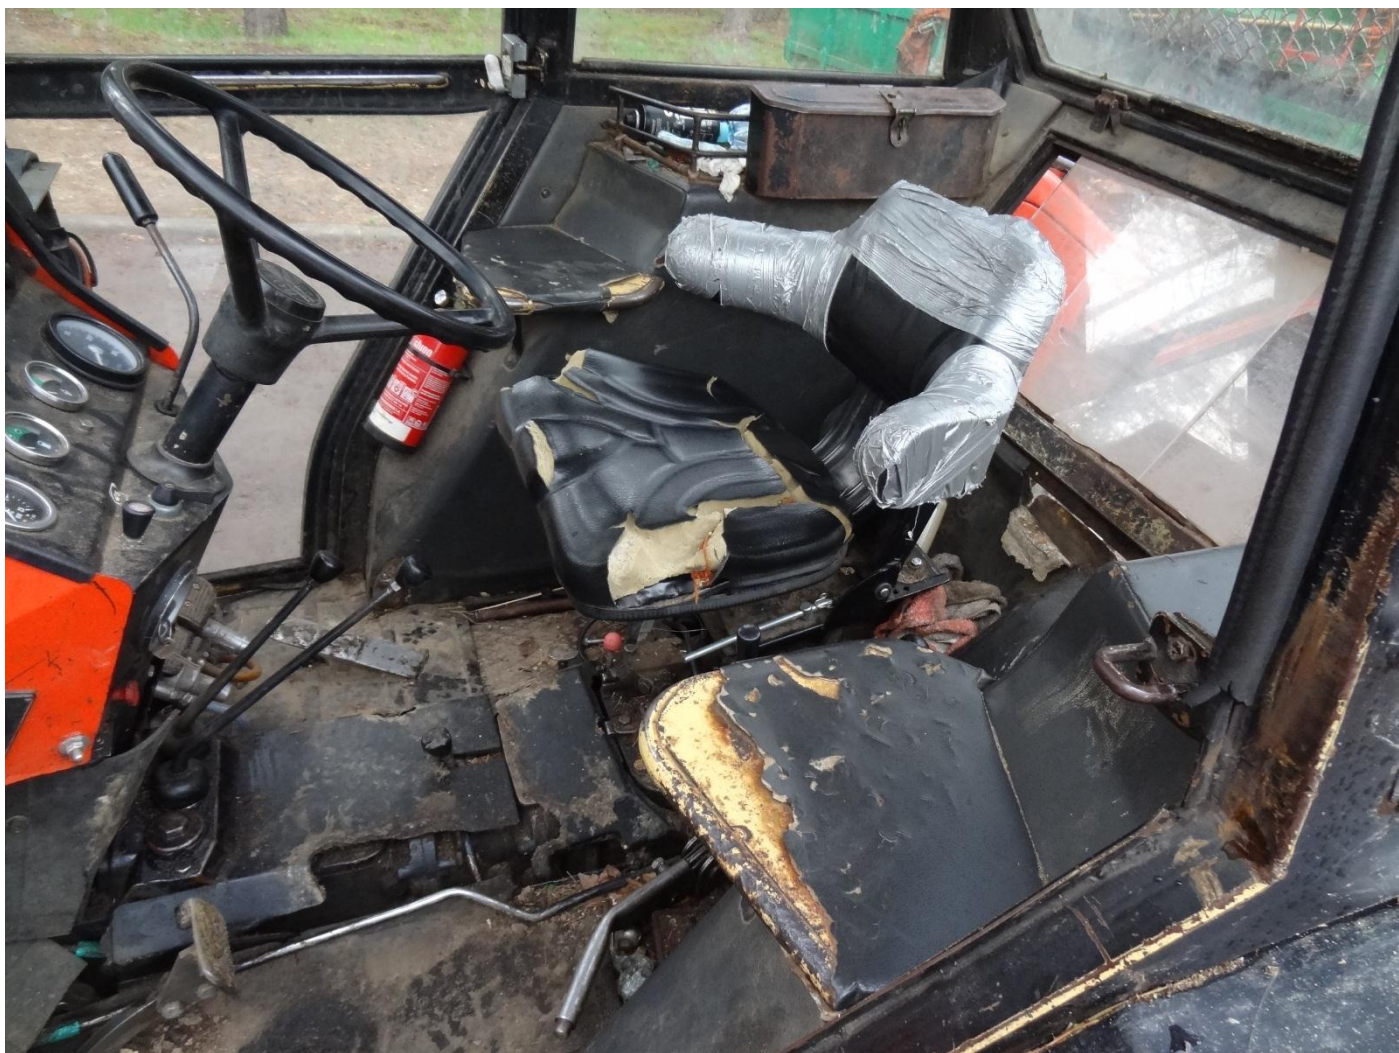
5.3. Nadwozie: Kabina – kompletna, widoczne ślady znacznego zużycia wnętrza kabiny. Tapicerka siedziska kierowcy- spękana.

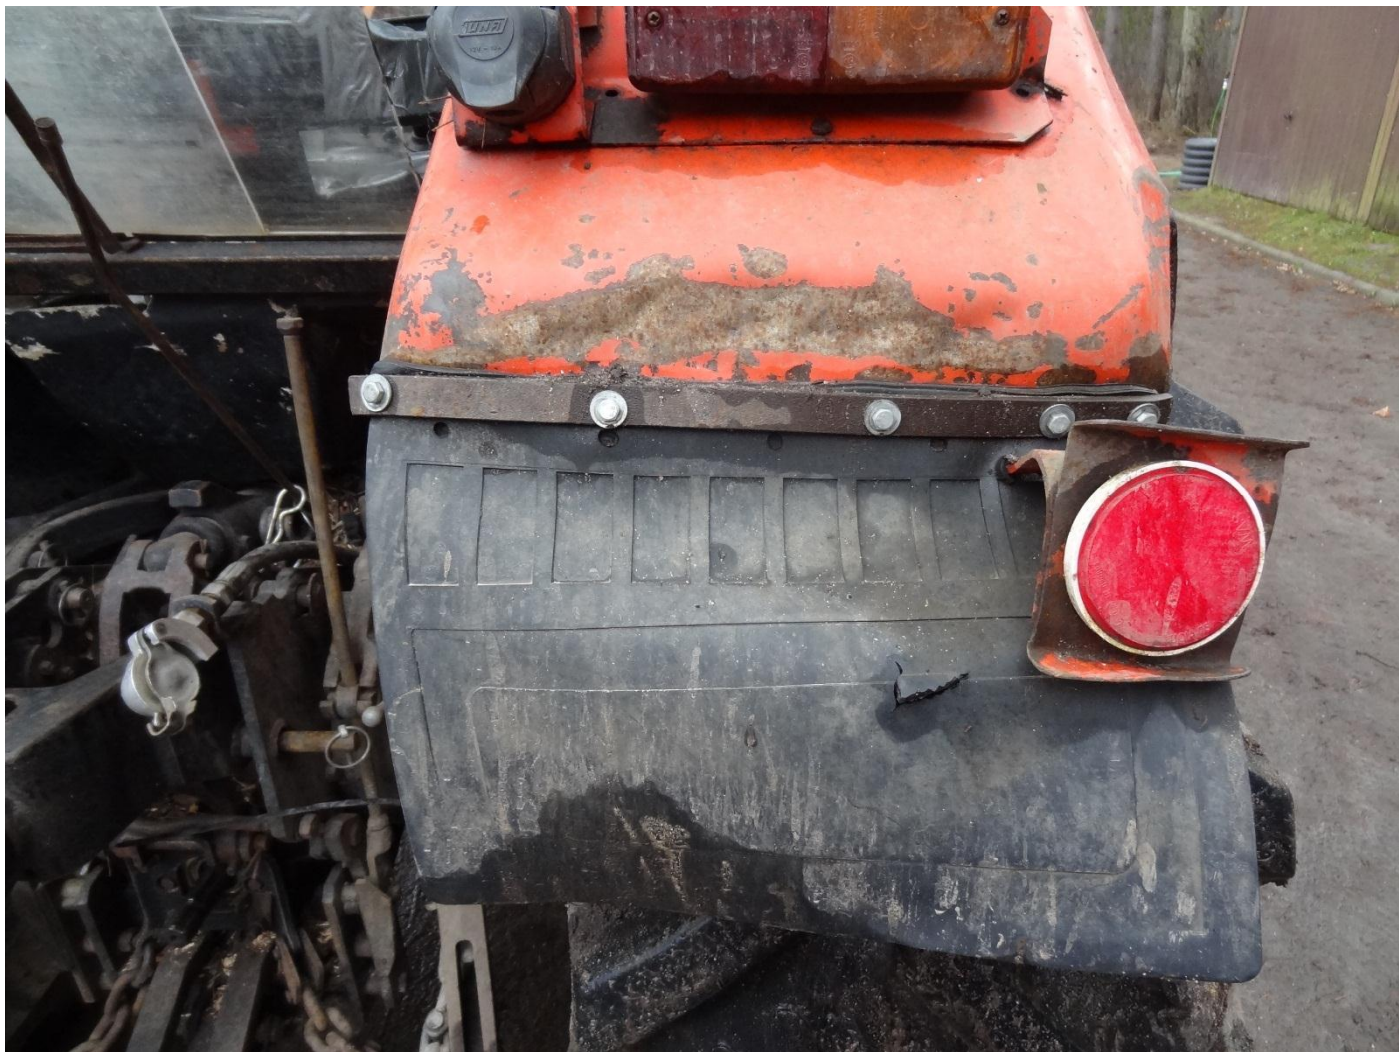
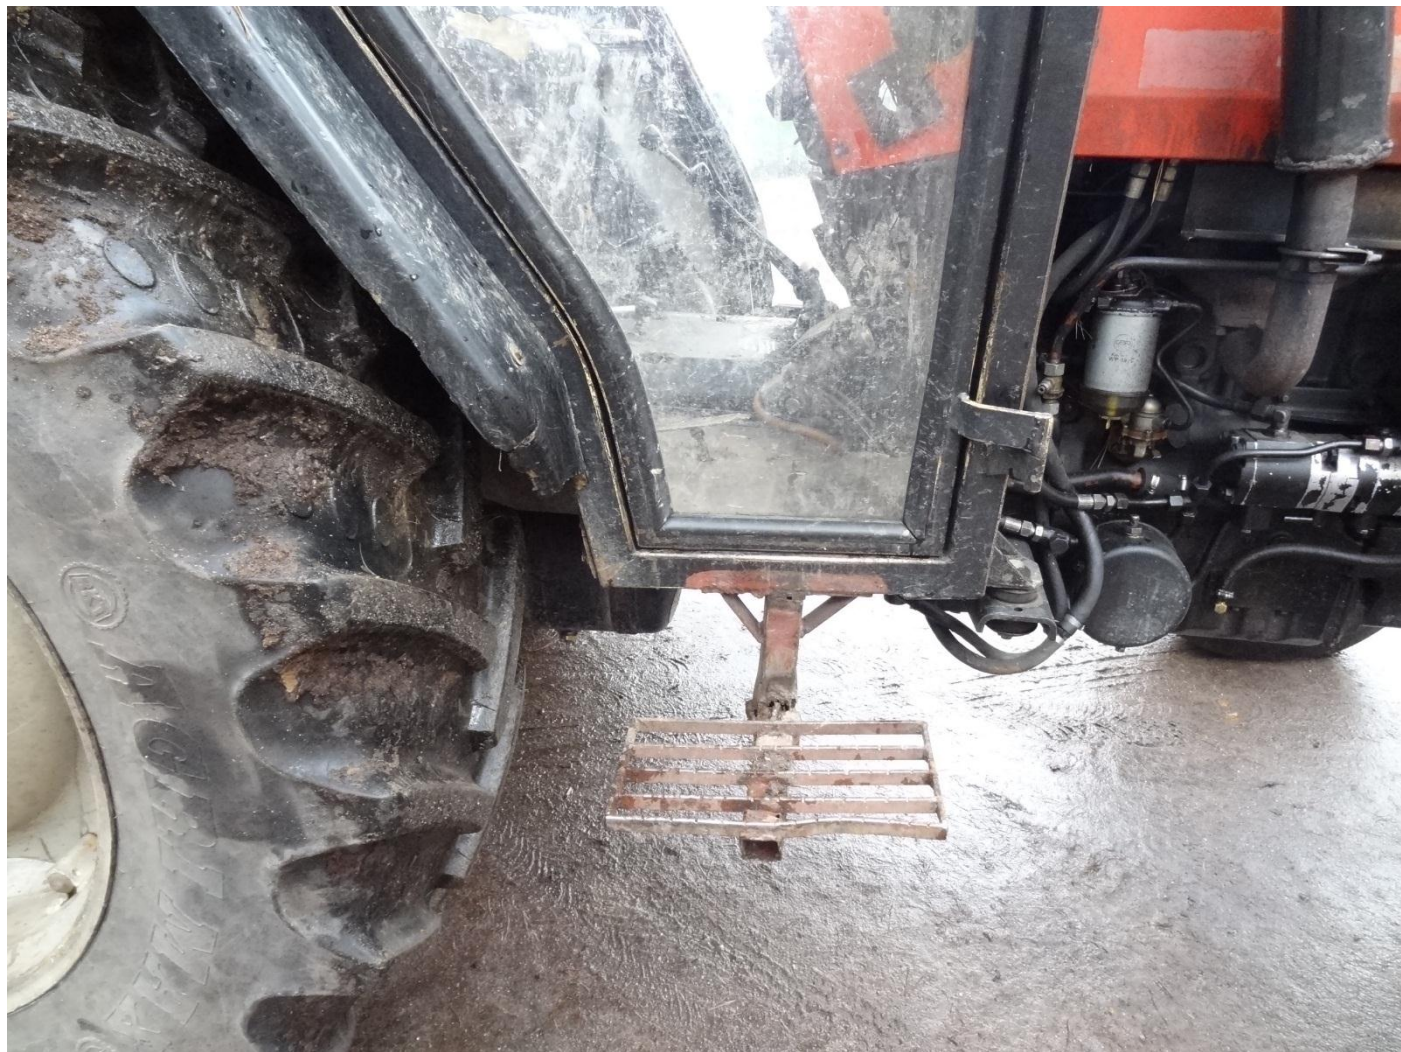
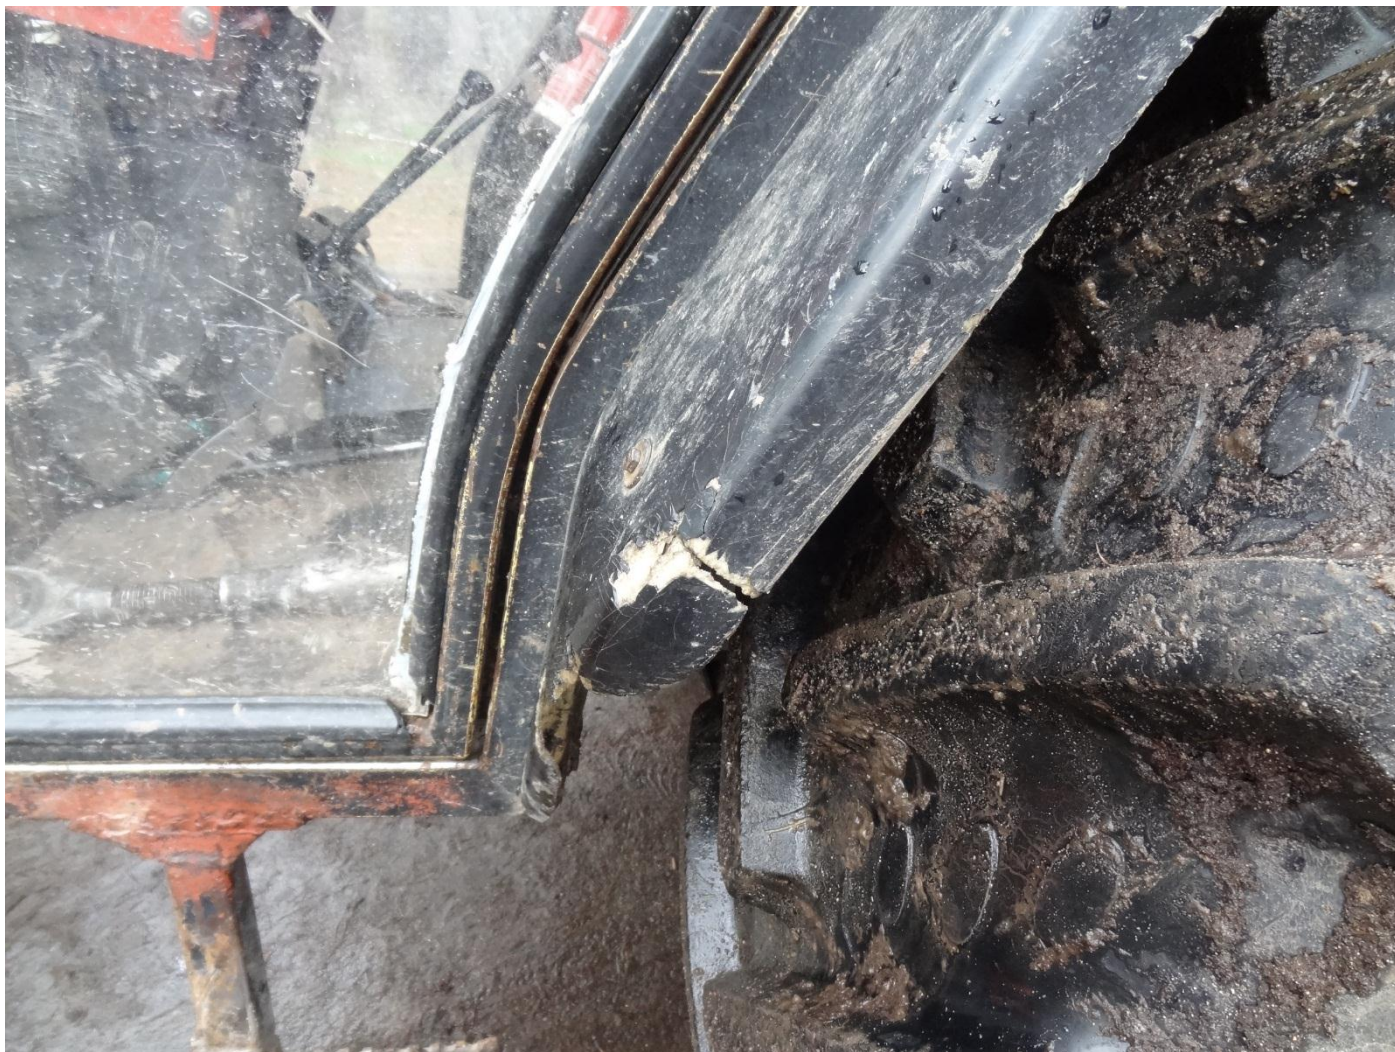
Kabina – część zewnętrzna liczne drobne wgniecenia, ogniska korozji i ubytki lakieru. Lewy stopień wejściowy do kabiny – nieznacznie pokrzywiony, pospawany niefabrycznie. Błotnik tylny prawy- w części środkowej i tylnej pokrzywiony, skorodowany. Chlapacz koła tylnego prawego- rozerwany. Błotnik tylny lewy- w części tylnej skorodowany. Nadkole tylne lewe- połamane. Pokrywa komory silnika- ubytki lakieru, korozja. Prawy stopień wejściowy do kabiny- nieznacznie pokrzywiony, pospawany niefabrycznie. Nadkole tylne prawe- połamane. Drzwi prawe kabiny- brak klamki zewnętrznej.

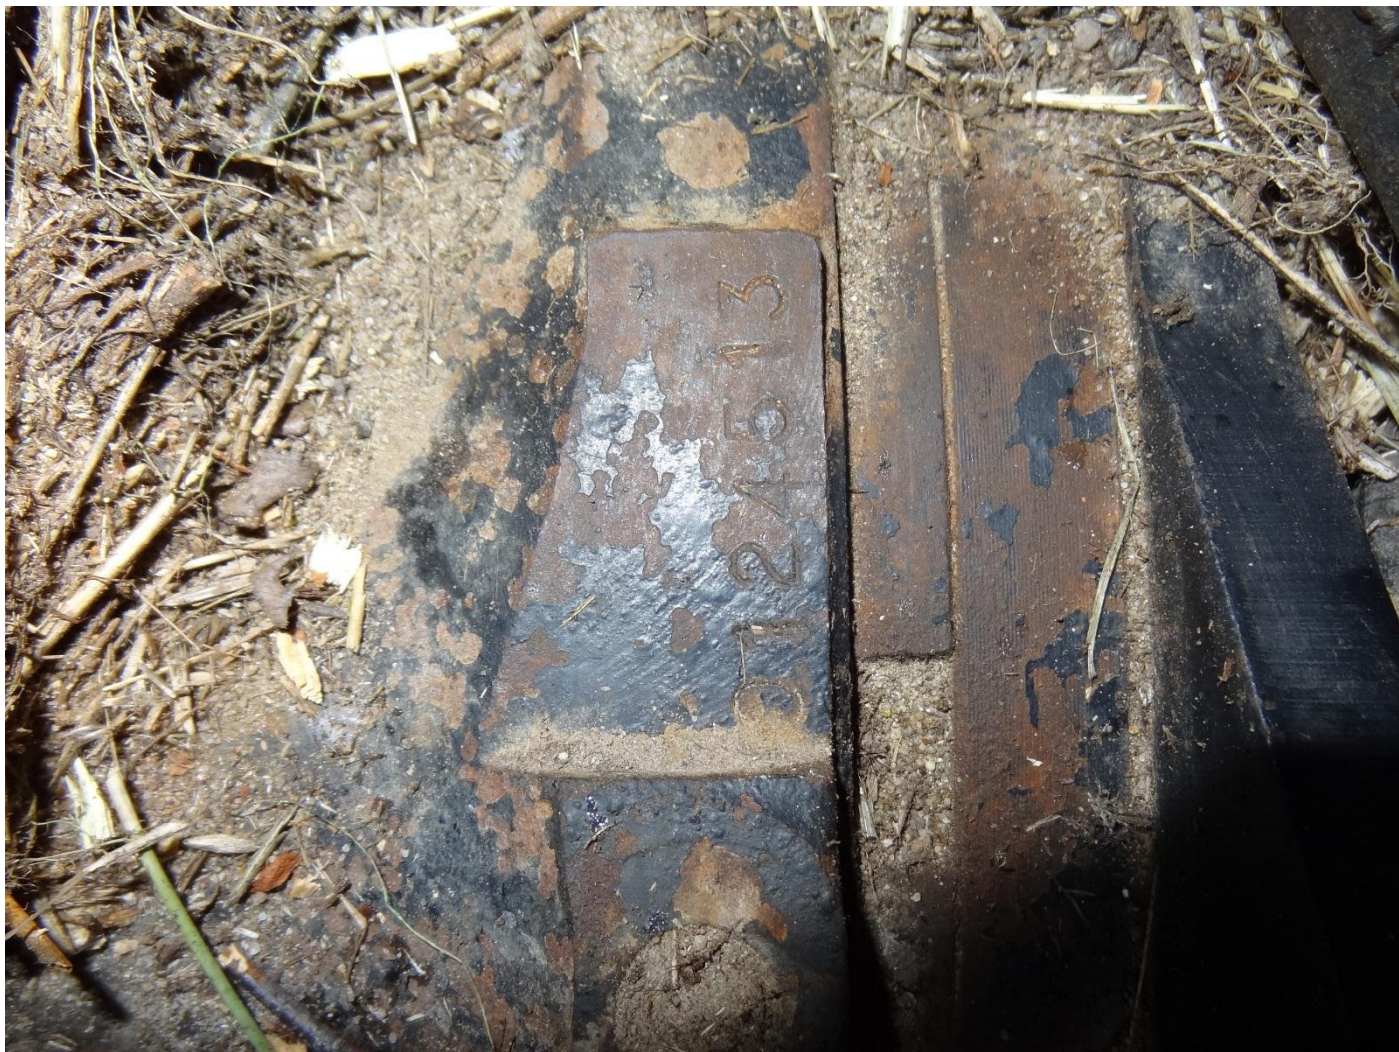
9.3. Numery fabryczne ciągnika uwidocznione na moście tylnym w części górnej środkowej.
