EKSPERTYZA NR DT-75 Z DNIA 25.03.2023 ROKU

CIĄGNIK GĄSIENICOWY NR FABRYCZNY 68216.

Celem ekspertyzy jest ustalenie stanu technicznego oraz indywidualnej wartości rynkowej urządzenia dla potrzeb zamawiającego na dzień 21.03.2023 rok.

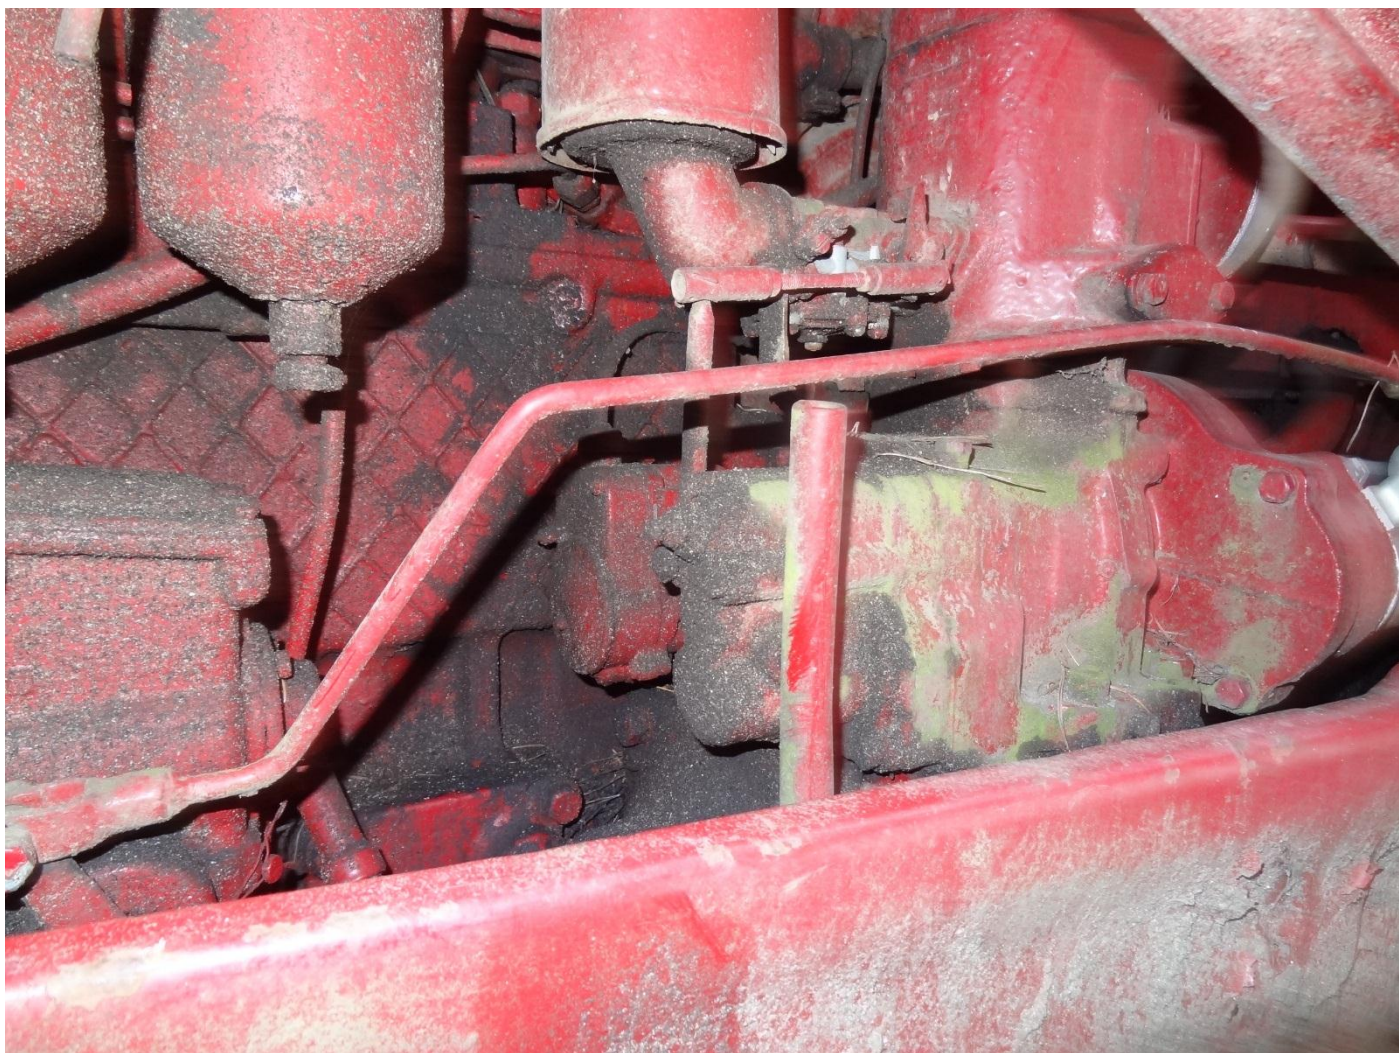
5.1. Silnik – kompletny z osprzętem. Widoczne liczne wycieki oleju z uszczelnień pokryw kadłuba i na połączeniu ze skrzynią biegów. Rozruch zimnego silnika – sprawny. Praca silnika pod obciążeniem równomierna – silnik sprawny. Układ wydechowy – skorodowany.

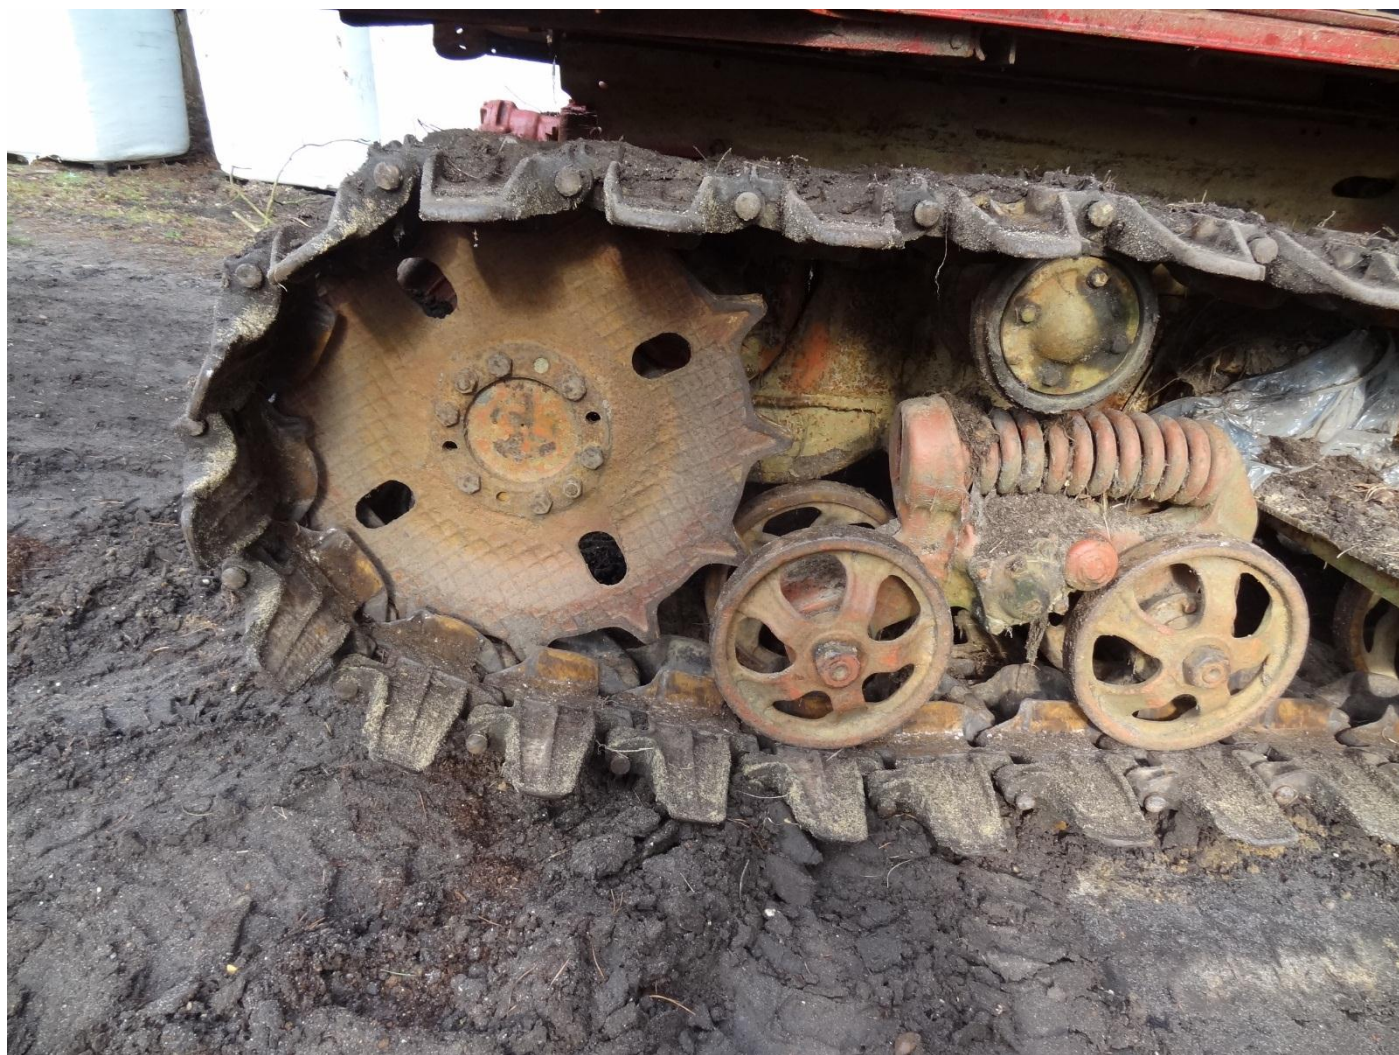
5.2. Podwozie z ramą wzdłużną – oś przednia, tylny most napędowy, elementy przeniesienia napędu, układ kierowniczy oraz hamulcowy – kompletne. Gąsienice – sprawne w stanie dobrym. Nie stwierdzono widocznych uszkodzeń ramy wzdłużnej. Widoczne liczne ubytki lakieru z ogniskami korozji zewnętrznej na elementach podwozia z ramą wzdłużną.

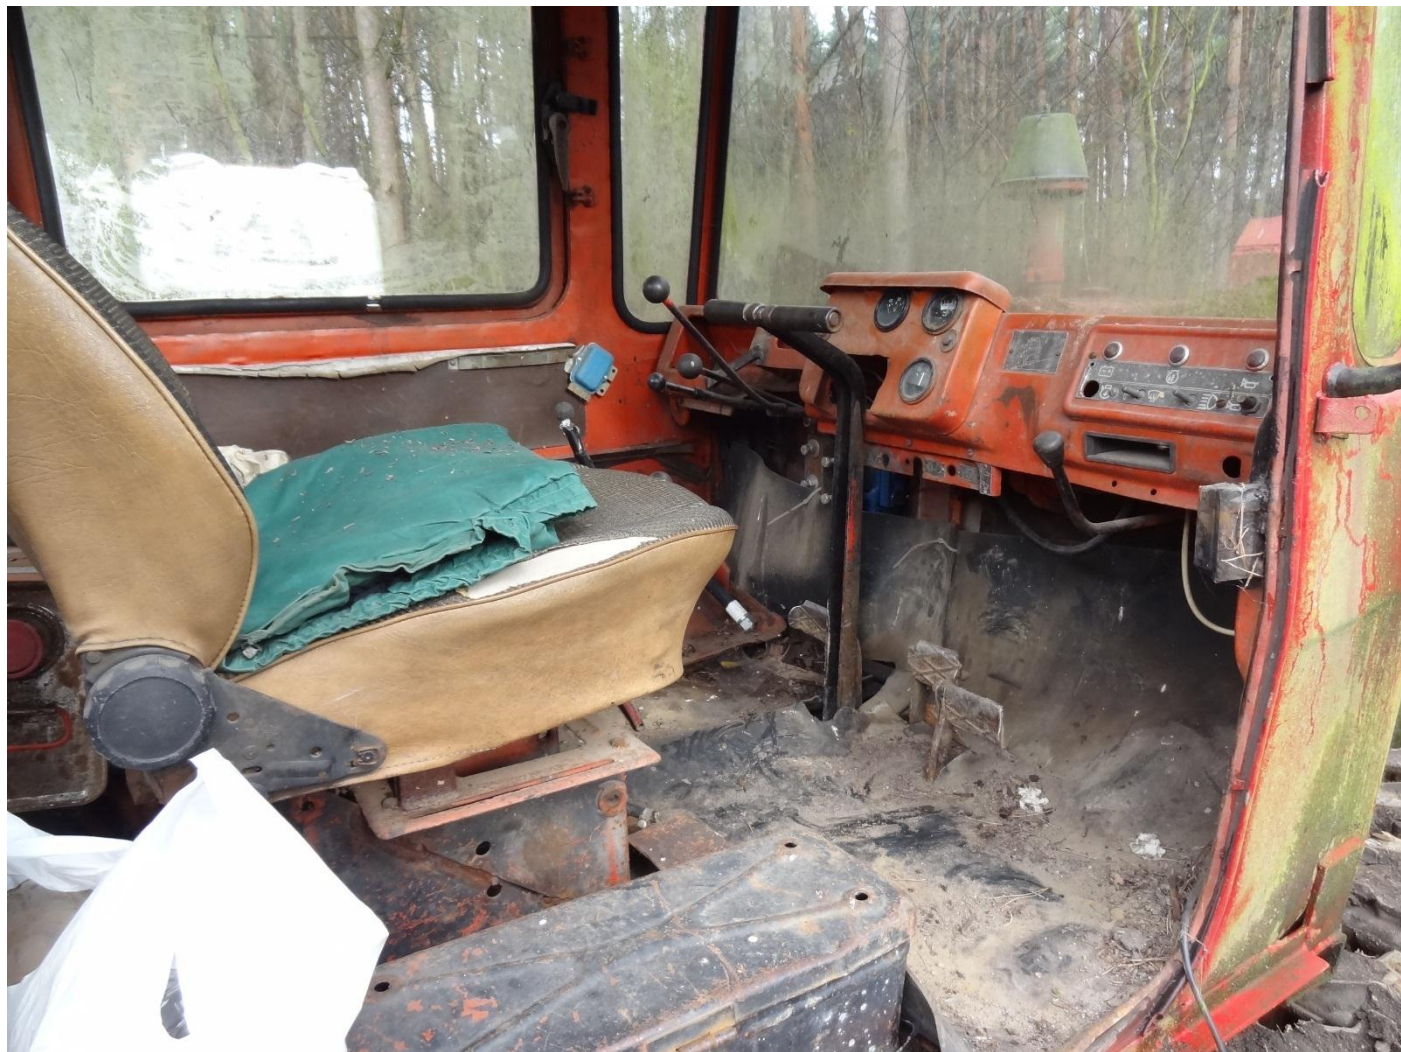
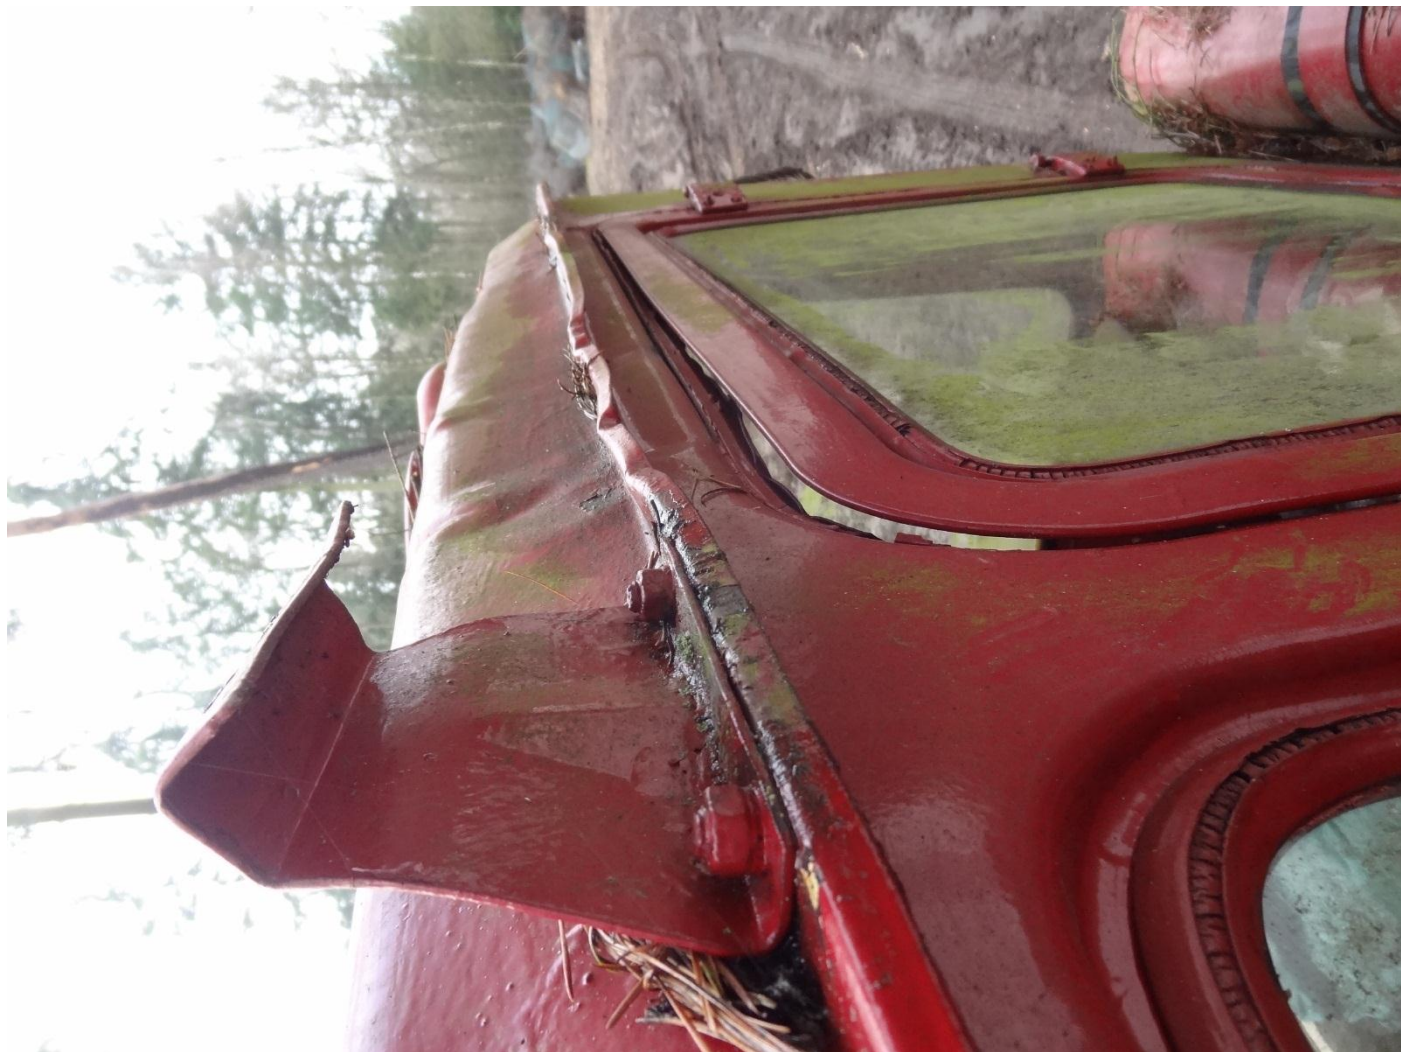
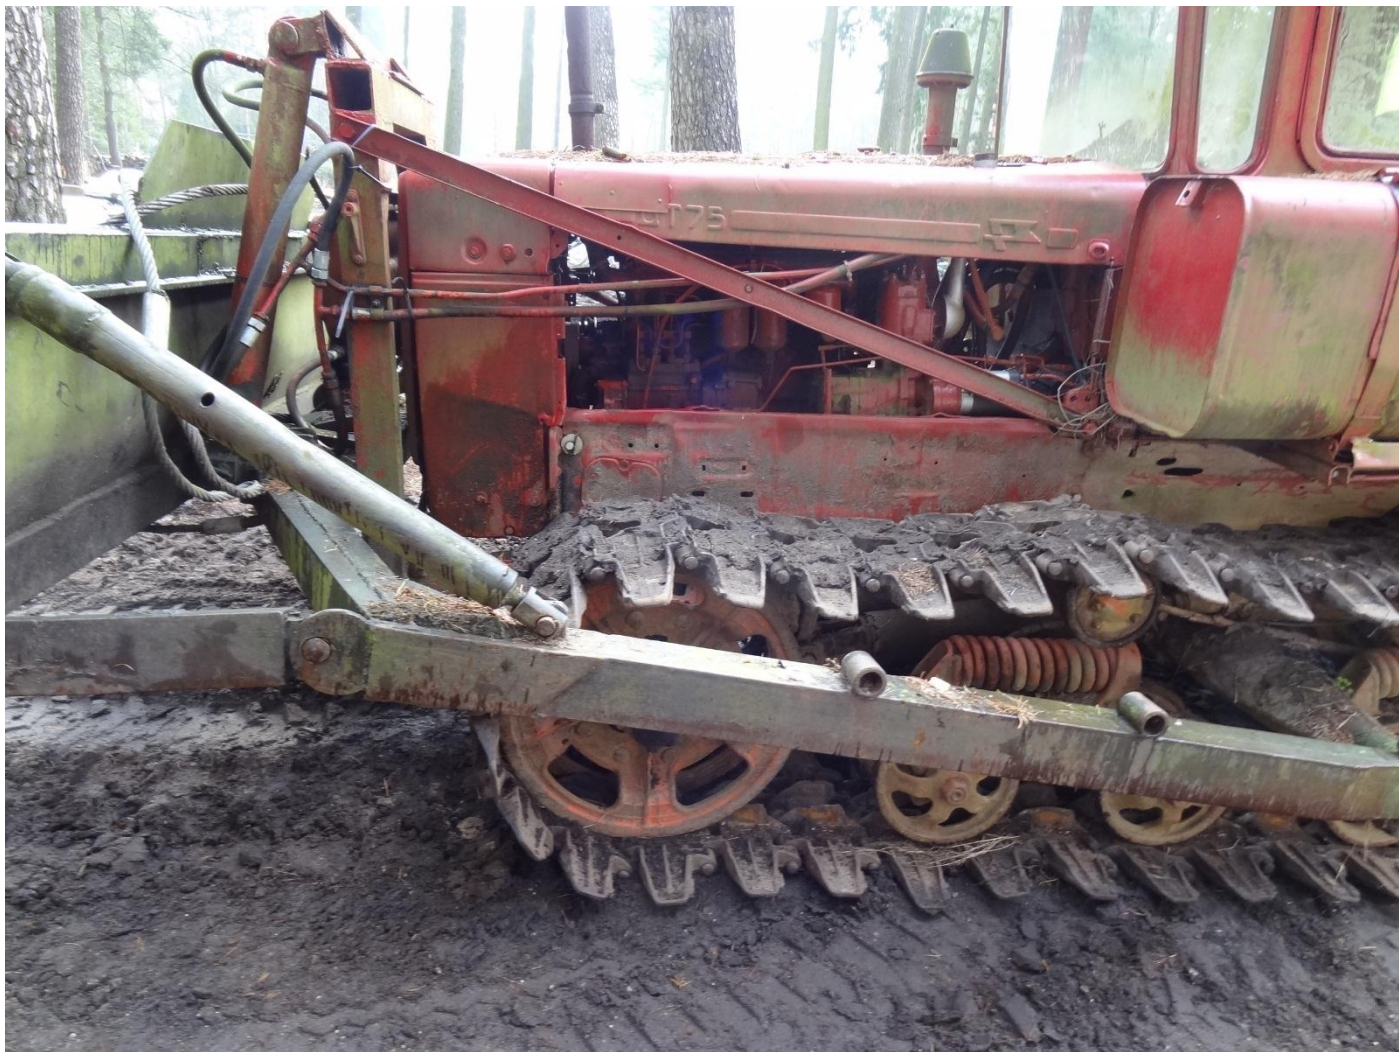
5.3. Nadwozie: Kabina – kompletna, widoczne ślady znacznego zużycia wnętrza kabiny.
Kabina – część zewnętrzna liczne wgniecenia i zdeformowania, ogniska korozji i ubytki lakieru.
Drzwi prawe- pocięte, błotnik prawy i lewy- pocięte, dach- pocięty i zdeformowany, pokrywa górna silnika-
przynitowana niefabryczna blacha.

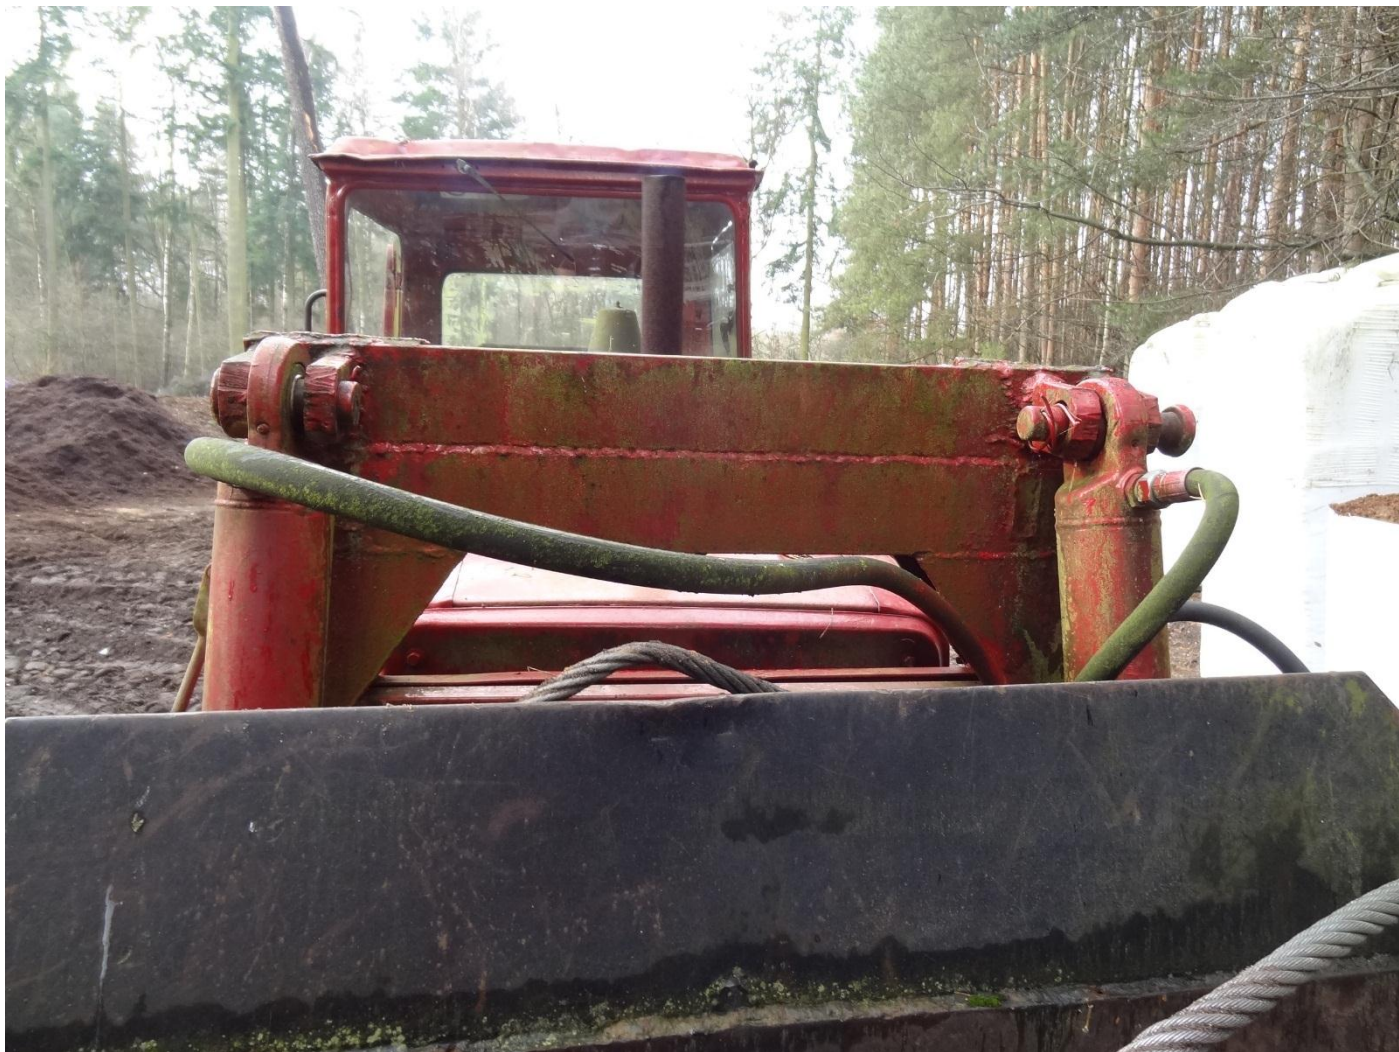
5.4. Osprzęt ciągnika – kompletny. Lemiesz - zużyty. Na przegubach elementów ruchomych, lemiesza czołowego, występują luzy związane z nadmiernym zużyciem. Na elementach zewnętrznych osprzętu ciągnika występują liczne przytarcia powierzchniowe z ubytkami lakieru i ogniskami korozji.
