Zadanie: Ocena stanu technicznego i określenie wartości rynkowej pojazdu

Model: Outlander 2.2 DI-D DPF MR`13 E5

Nr rejestracyjny: WI 0885V

# DOKUMENTACJA FOTOGRAFICZNA

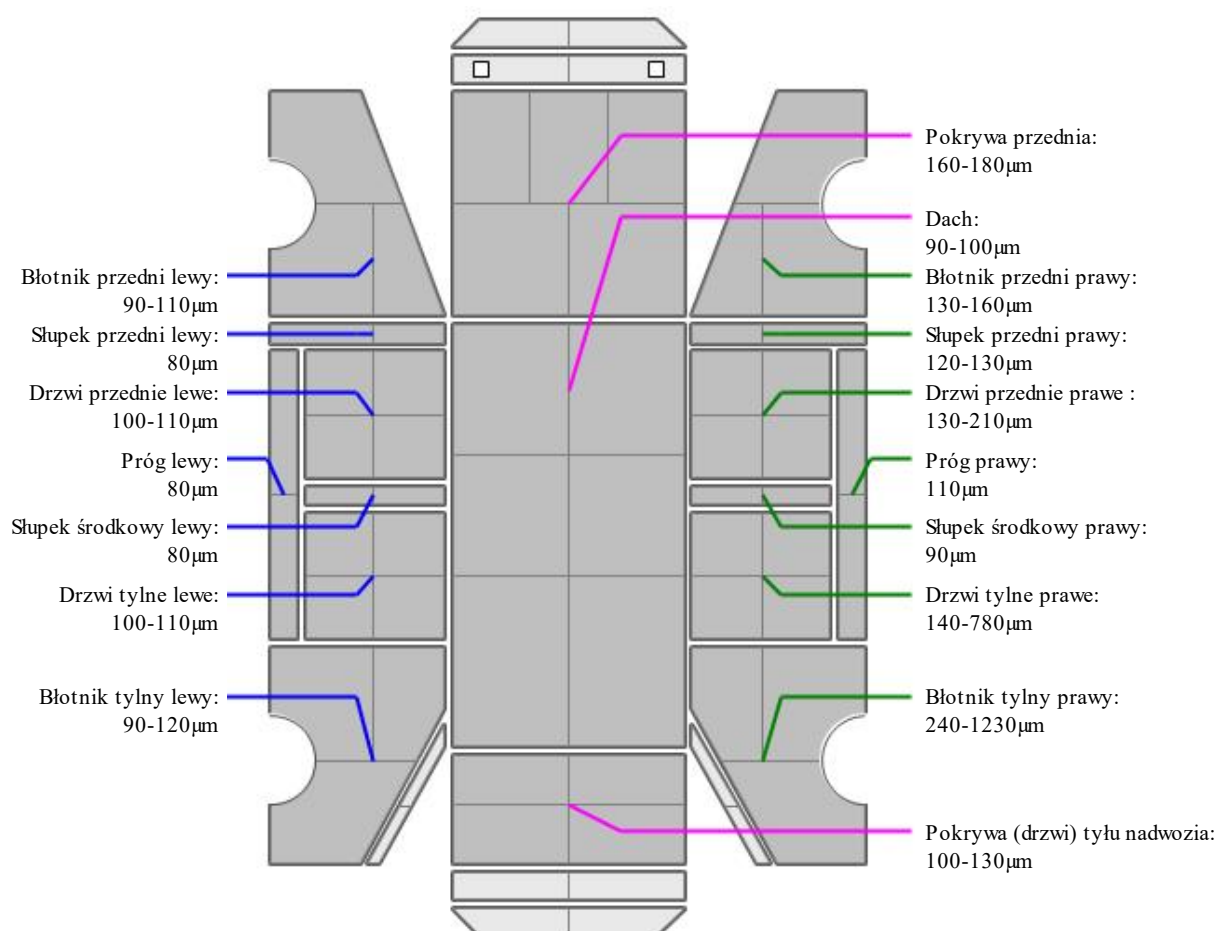
**OPIS POWŁOKI LAKIEROWEJ**

- powłoka lakierowa z rysami, wgnieceniami, korozją: rysy na progach kierowcy i pasażera; wgniecenia na dachu, pokrywie bagażnika, pokrywie komory silnika, słupkach przednich, drzwiach przednich lewych, słupku środkowym lewym; korozja na drzwiach przednich lewych,
- obicia tapicerskie zużyte adekwatnie do czasu eksploatacji, zabrudzone, zarysowane,
- wykładzina pokrywy komory silnika porwana,
- wykładzina ściany grodziowej silnika porwana,
- podsufitka zabrudzona, zarysowana,
- wyposażenie kompletne i sprawne,
- wcześniejsze naprawy zgodnie z arkuszem grubości powłoki lakierowej.

Korekta zgodnie z oceną stanu powłoki lakierowej.
