Przemysław Benz
Jaracz 30,
64-610 Rogoźno Wlkp.
Tel. 664448254
pbenz@poczta.fm

Jaracz, 14.10.2021 r.

**Uwagi do drugiej aktualizacji Planów gospodarowania wodami na
obszarach dorzecza Odry (II aPGW) dotyczące retencji i
oczyszczania wód opadowych i roztopowych.**

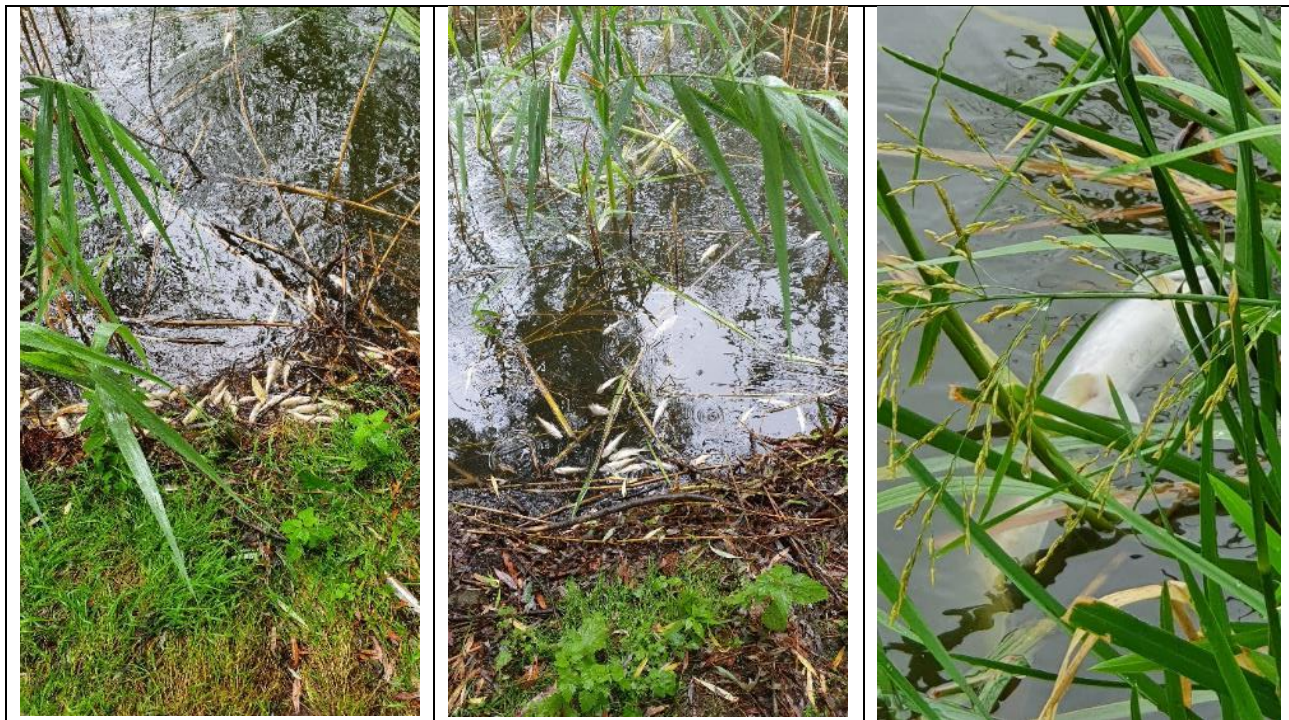
„Prosimy o interwencję w celu określenia przyczyn śnięcia ryb w Jeziorze Rogoźno. W dniu 9.07.2021 roku stwierdziliśmy śnięte ryby nad jeziorem w Rogoźnie przy Skwerze Księdza Konrada Pomorskiego sądząc po stanie rozkładu ryby leżą od 3 dni i są roznoszone przez ptactwo wodne. W większości są to małe okonie, oraz pojedyncze większe sztuki.”

W e-mail zgłoszenia załączono poniższe zdjęcia:

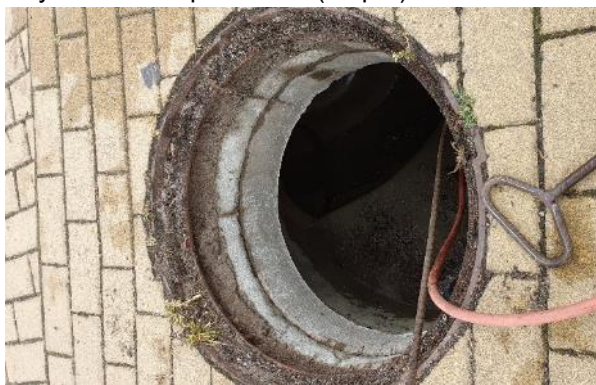
Czyszczenie separatorów (etap 1) 08.07.2021

Z pisma WIOŚ dowiadujemy się, że kontrola odbyła się tego samego dnia: 09.07.2021 roku. **Tę kontrolę przeprowadzono także bez powiadomienia Stowarzyszenia Jezioro Rogozińskie. W ramach kontroli nie wykazano przyczyny śnięcia ryb.** Największa ilość śniętych ryb znajdowała się przy wypływach separatorów przy promenadzie. **Wypływ zanieczyszczeń nastąpił bezpośrednio po czyszczeniu separatorów**, które odbyło się 2021 roku w dwóch etapach (Etap 1 dnia: 08.07.2021 r oraz Etap 2 dnia: 12.07.2021 r. między innymi przy Pl. Karola).

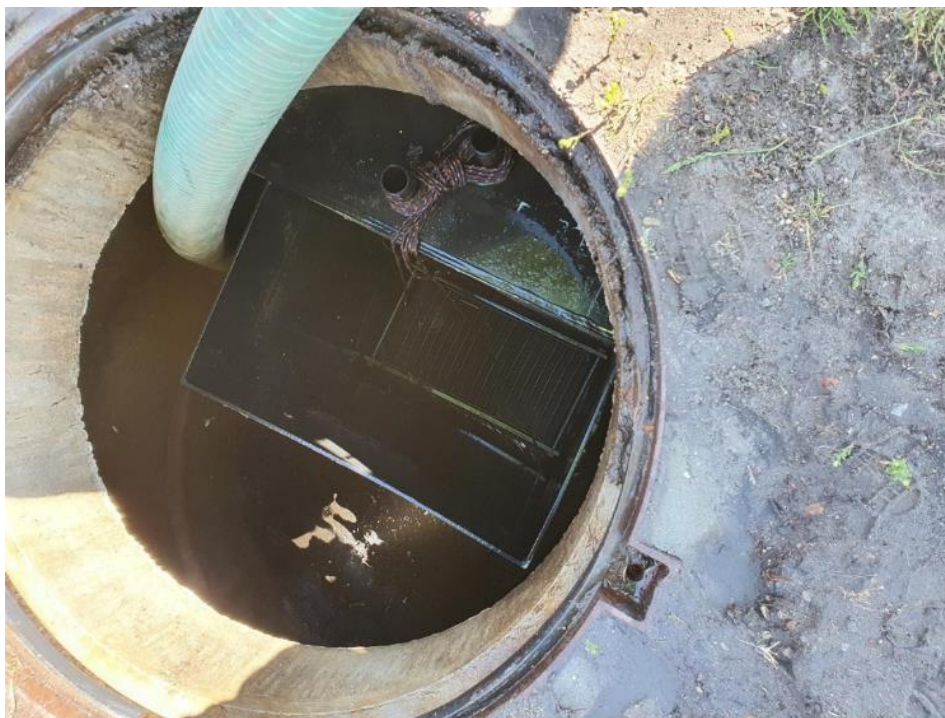
*Poniższej zdjęcie pokazuje zawartość separatora przy SP2, którego odpływ znajduje się w jeziorze Rogożno, po otwarciu pokrywy w czasie czyszczenia w dniu 08.07.2021 r. **W tych urządzeniach nie dostrzeżono substancji ropopochodnych do zbierania, których są one przeznaczone. W czasie czyszczenia separatora przedstawionego na poniższej fotografii nie wyjęto i nie oczyszczono lameli, które są „sercem” separatora. Taka czynność jest wymagana zgodnie z instrukcją eksploatacji.***

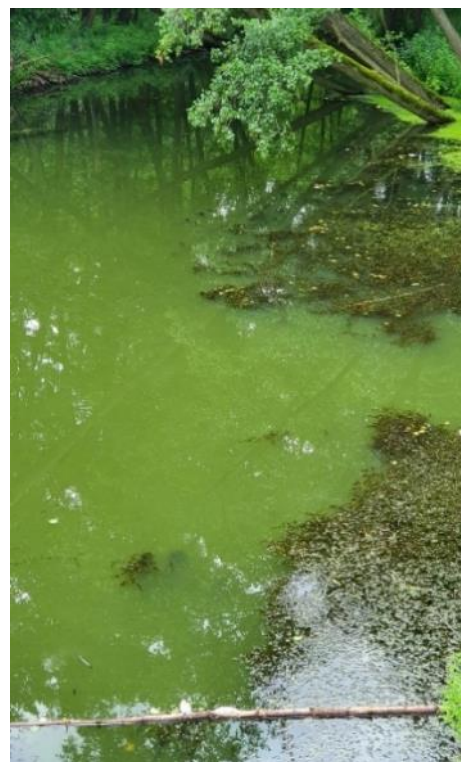
Zdjęcie po prawej stronie wykonane w dniu 10.07.2021 r. prezentuje rzekę Mała Wełnę, która zasila jezioro Rogożno. **Widać, że rzeka jest cała pełna zakwitów dzień po przeprowadzonej kontroli WIOŚ, w której nie znaleziono przyczyny śnięcia ryb. Z ww. pisma wynika, że w ramach kontroli WIOŚ w dniu 09.07.2021 nie przeprowadzono badań wody w rzece Małej Wełnie będącej głównym dopływem jeziora Rogożno.**

3. W czasie czyszczenia separatorów nie dostrzegaliśmy, aby w separatorach zbierały się substancje ropopochodne. Z naszych obserwacji wynika, że w separatorach znajdowała się jedynie woda, która w większości pochodzi z jeziora Rogożno (cofająca się z jeziora ze względu na zainstalowanie separatorów z wypływem znajdującym się pod lustrem jeziora). Zwracamy się zatem z prośbą o sprawdzenie, **co dokładnie wywożono do utylizacji do Turka oraz w jaki sposób wywożone substancje zostały**

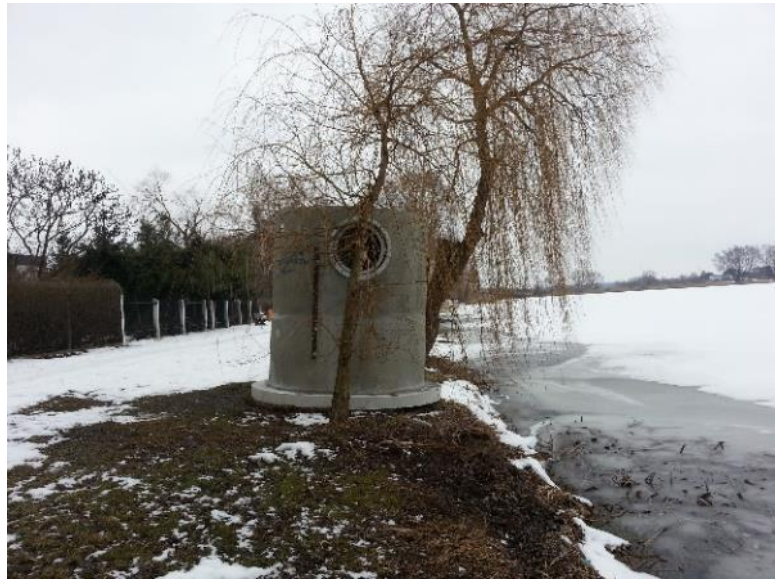
Na zdjęciu (po prawej stronie)
- Separator nr. 8 rej. ul. Kościelnej – typ urządzenia ESL-H 20/200/2000. Zdjęcie obrazuje separator w 30.03.2013 r. w miejscu gdzie później został on zainstalowany. To zdjęcie obrazuje także, jaki będzie poziom wody jeziora w porównaniu do poziomu wylotu separatora po jego zainstalowaniu.

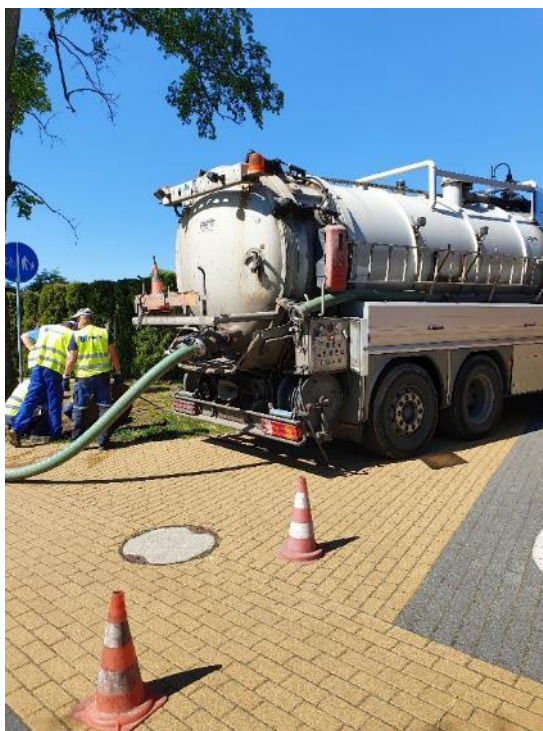
03.06.2020 r. - Czyszczenie separatorów w Gminie Rogoźno

Poniższa tabela prezentuje nieskuteczność separatorów dla ochrony wód jeziora Rogoźno. W dniu 03.06.2020 r. wykonano czyszczenie separatorów w Gminie Rogoźno a już 20 kilka dni po ich czyszczeniu przy opadach deszczu (w dniach 23, 24 i 26 czerwca 2020 r.) wypłynęła z nich duża ilość zanieczyszczeń do jeziora Rogoźno.

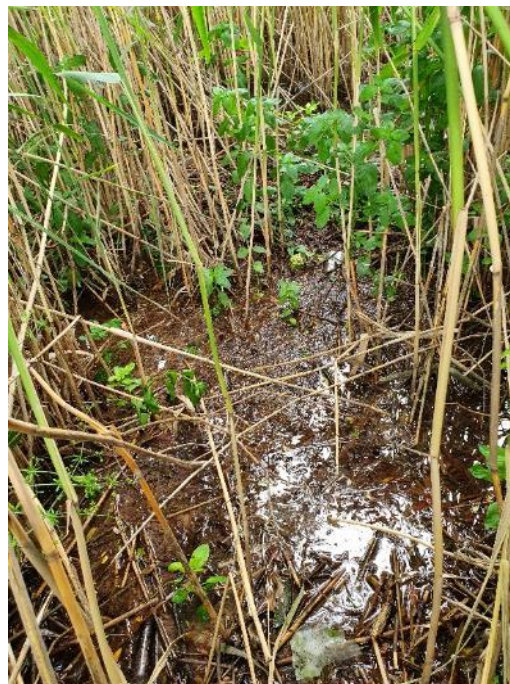
23.06.2020 r. – 20 dni po czyszczeniu przy opadach deszczu wypływa duża ilość zanieczyszczeń z separatorów do jeziora Rogoźno

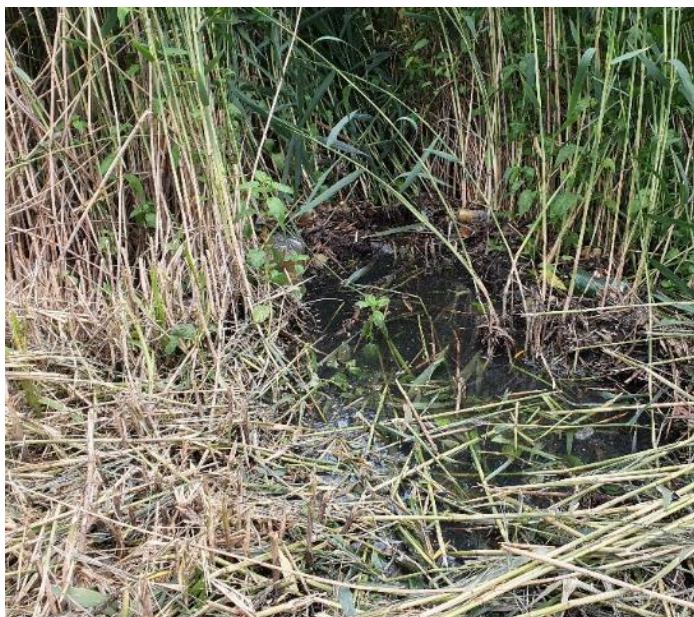
Dnia 24 czerwca 2020 r. (21 dni po czyszczeniu separatorów) z separatora przy Promenadzie wypływała duża ilość zanieczyszczeń, śmieci oraz ścieków komunalnych.

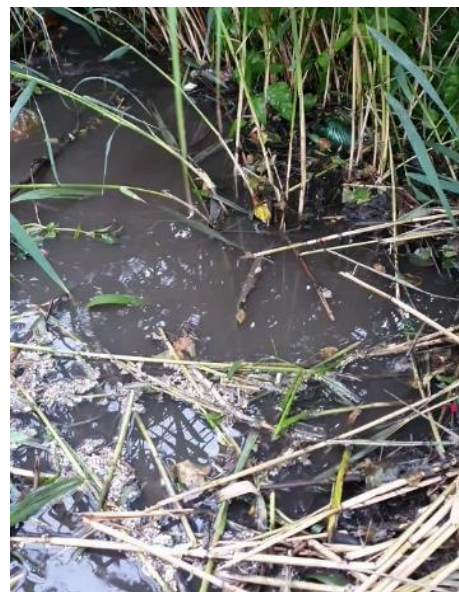
Powyższe prawe zdjęcie z dnia 26.06.2020 r. prezentuje separator nr 11 - rej. Kotwica, z którego tego dnia wypływała duża ilość zanieczyszczeń, śmieci oraz ścieków komunalnych – **Działo się to w dniu kontroli WIOŚ, w której nie stwierdzono wprowadzania ścieków bytowych do j. Rogoźno w rejonie przystani Kotwica oraz promenadzie.** Przy wylotach innych separatorów sytuacja wyglądała podobnie.

Dnia 26 czerwca 2020 r. (23 dni po czyszczeniu separatorów) z separatora nr 11 - rej. Kotwica wypływała duża ilość zanieczyszczeń, śmieci oraz ścieków komunalnych.

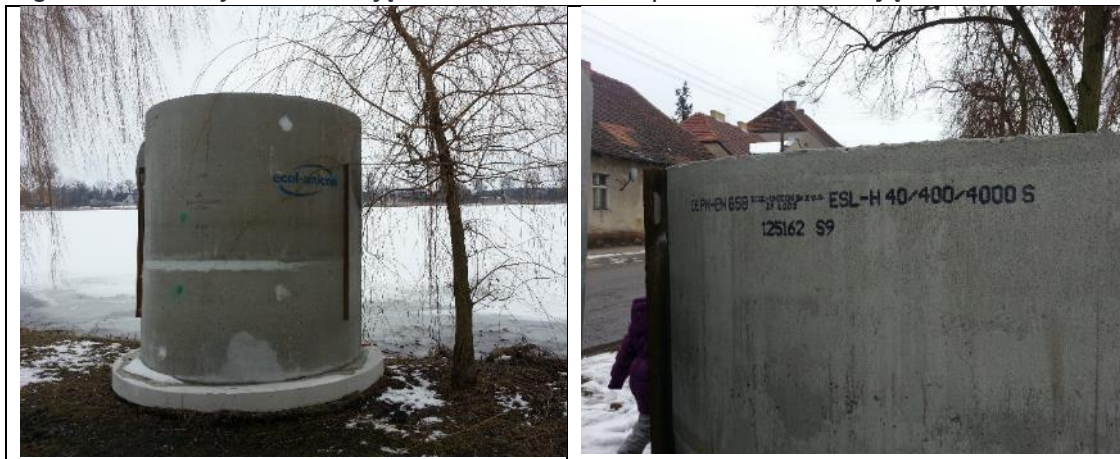
13. Wnosimy o zweryfikowanie, czy przy separatorach o numerach: 8 - Kościelna, 9 - rej. Plac Karola i 11 - rej. Kotwica, odprowadzających wody do jeziora Rogoźno, zastosowano prawidłową średnicę rury wylotowej. Zgodnie z dokumentacją producenta ww. separatorów („Separator lamelowy ESL-H - typoszereg - Ecol-Unicon”) te separatory powinny mieć średnicę rury wylotowej maksymalnie 500 mm (DN = max 500 [mm]), natomiast pozwolenie wodnoprawne wydane przez Starostę Obornickiego nr OS.IV.6341.7.2013 z dnia 15.06.2013r zakłada, że średnica rury wylotowej ww. separatorów wynosi $\varnothing = 600$ mm.

Poniżej są zdjęcia separatorów odprowadzających wody opadowe i roztopowe do jeziora Rogoźno. Data wykonania zdjęcia 30.03.2013 r. - przed ich instalacją.

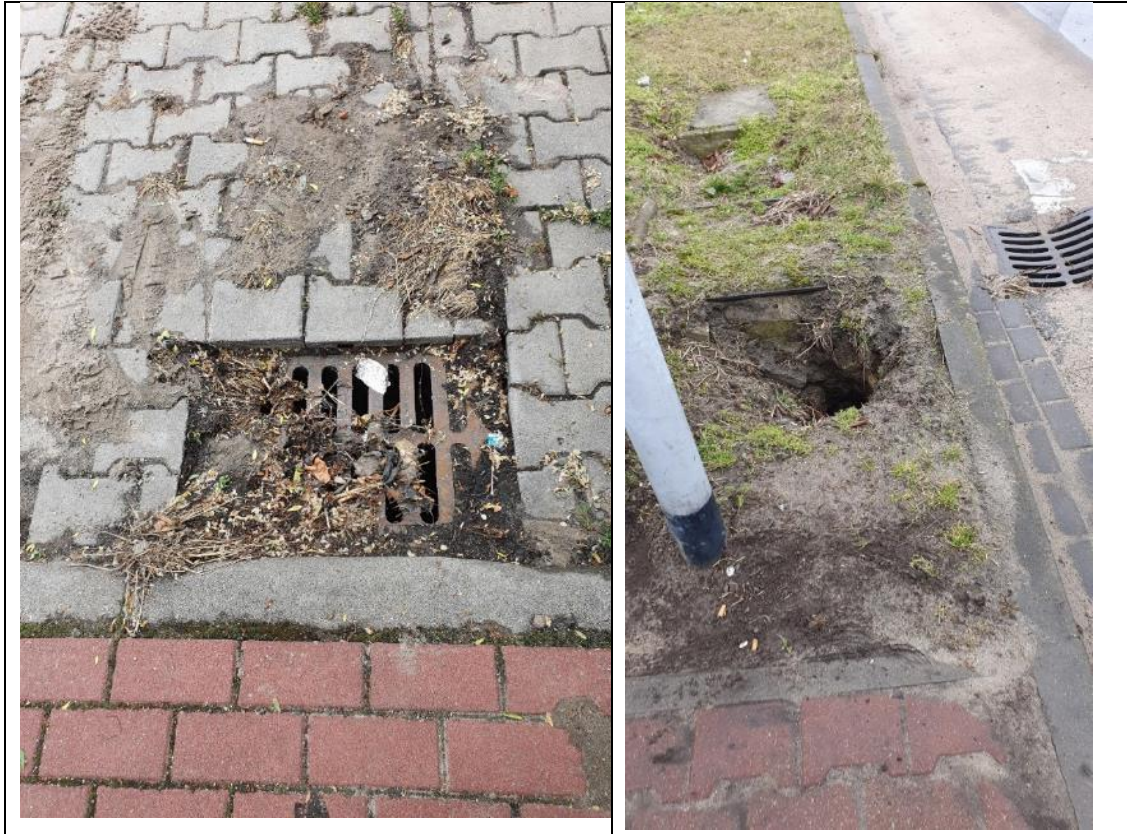
Poniższa tabela prezentuje przykładowe kratki kanalizacyjne w centrum Rogoźna w latach 2019, 2020 oraz 2021 oraz przykłady zanieczyszczeń, które się do nich przedostają i „zapychają” lamele w separatorach wód opadowych i roztopowych.

<p>Rogoźno zdjęcie kratki kanalizacyjnej. Data:10.08.2019 r.</p>  	<p>Rogoźno zdjęcie kratki kanalizacyjnej. Data:21.06.2020 r.</p>  
<p>Rogoźno zdjęcie kratki kanalizacyjnej. Data:21.06.2020 r.</p>	<p>Rogoźno zdjęcie kratki kanalizacyjnej. Data:21.03.2021 r.</p>

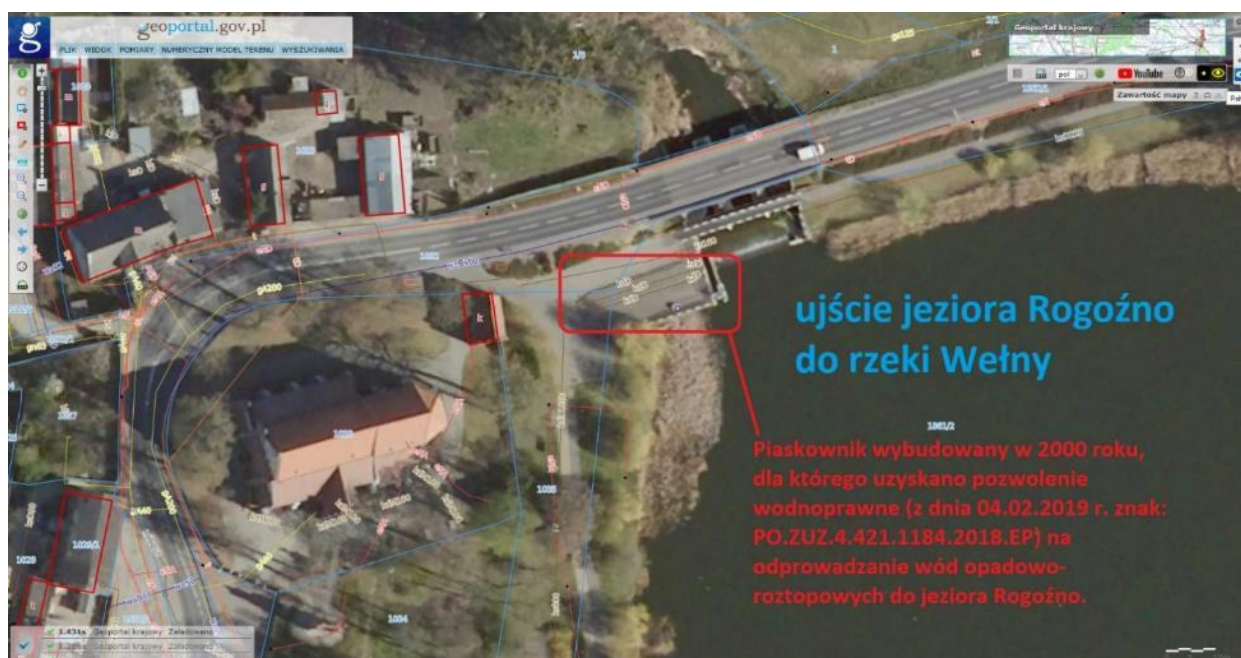
Na ogólnodostępnych geomapach w sieci internetowej dostrzegamy, że na wlocie piaskownika przyłączony jest jedynie przewód kanalizacji deszczowej $\varnothing = 1000 \text{ mm}$ o długości 44 m, który następnie jest zwężony do przewodu kanalizacji deszczowej $\varnothing = 800 \text{ mm}$ o długości 65. Na geomapie nie są widoczne żadne inne przewody kanalizacyjne na wlocie piaskownika.

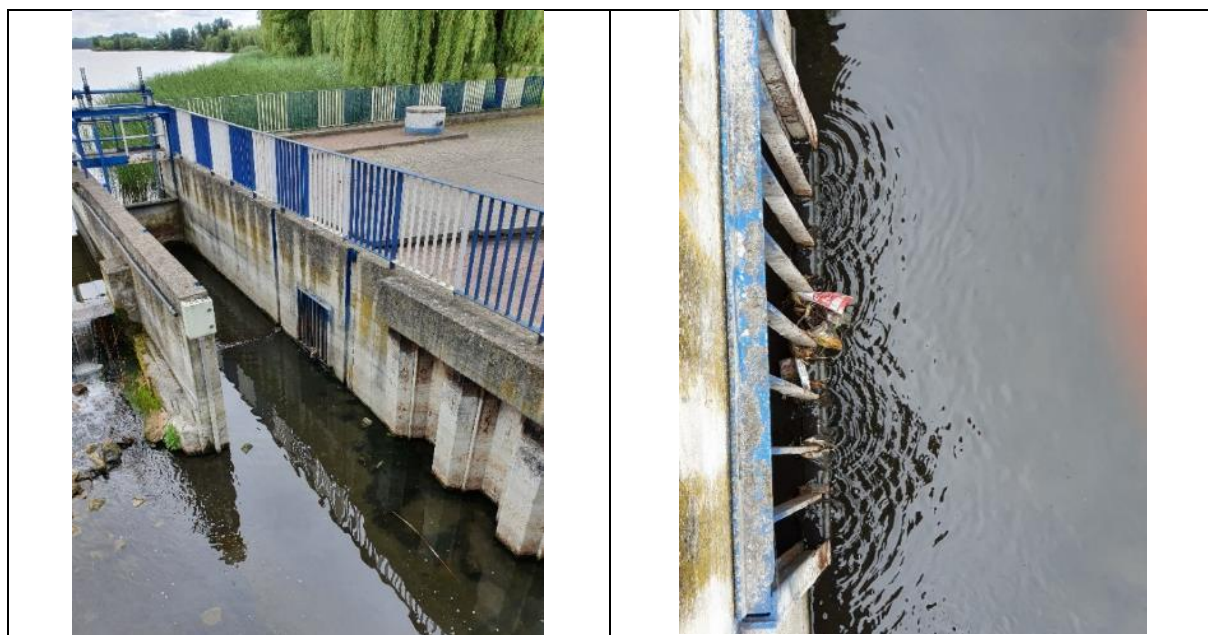
Na poniższych zdjęciach wykonanych 23.06.2020 r. o godz. 11.33 widać wypływ piaskownika przy ujściu Jeziora Rogoźno do rzeki Wełny bezpośrednio po intensywnych opadach deszczu. Wypływający strumień wody opadowej wypływający na jego wylocie jest nieznaczny i nieadekwatny do ww. parametrów przepływu wprowadzonych w pozwoleniu wodnoprawnym dla tego piaskownika.

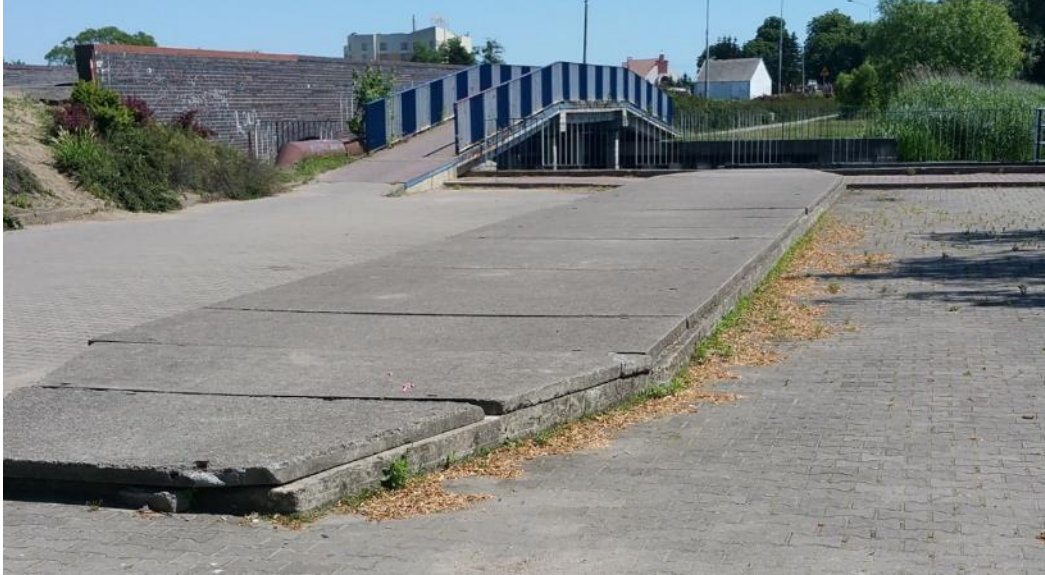
Zdjęcie piaskownika wybudowanego w 2000 roku. Pozwolenie wodnoprawnym na odprowadzanie wód z tego piaskownika pochodzi z dnia 04.02.2019 r. znak: PO.ZUZ.4.421.1184.2018.EP wydane przez Dyrektora Zarządu Zlewni Wód Polskich w Poznaniu. Data wykonania zdjęcia: 09.06.2019 r.

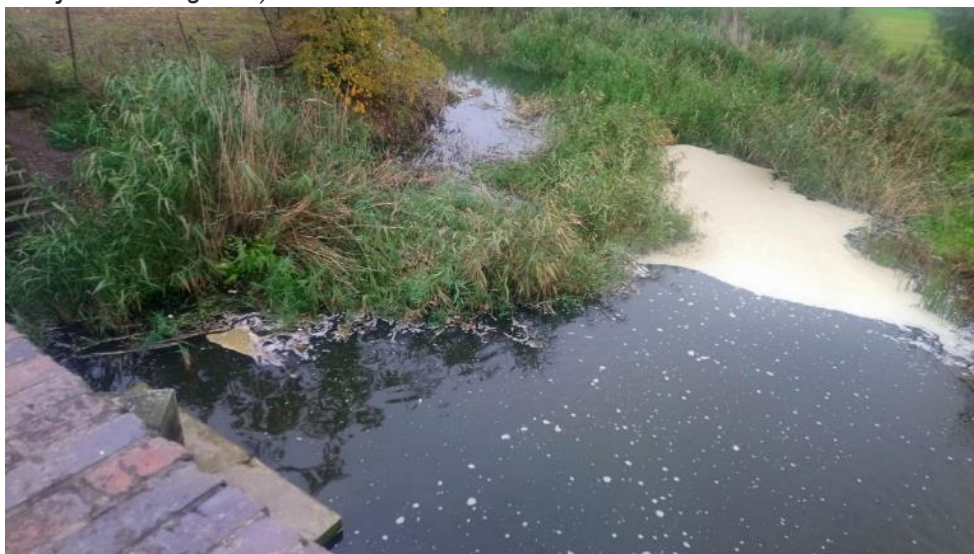
Nieprawidłowa praca urządzeń oczyszczających wody opadowe w Rogoźnie może mieć wpływ na jakość rzeki Małej Wełny i rzeki Wełny, co zostało zaobserwowane po opadach w dniu 15.10.2020 r. i zaprezentowane na poniższym zdjęciu. (Rzeka Mała Wełna bezpośrednio za ujściem z jeziora Rogoźno):
