## P o g l ą d o w y   R a p o r t   S t a n u   T e c h n i c z n e g o

Zadanie: Ocena stanu technicznego i określenie wartości rynkowej pojazdu

| DANE IDENTYFIKACYJNE POJAZDU | | Dane: [O] IV-2025 | |
|---|---|---|---|
| Marka: | <b>BMW</b> | Nr rejestracyjny: | <b>W715JS</b> |
| Model pojazdu: | <b>530i MR`16 E6d G30</b> | Nr Info-Ekspert: | <b>003-04298</b> |

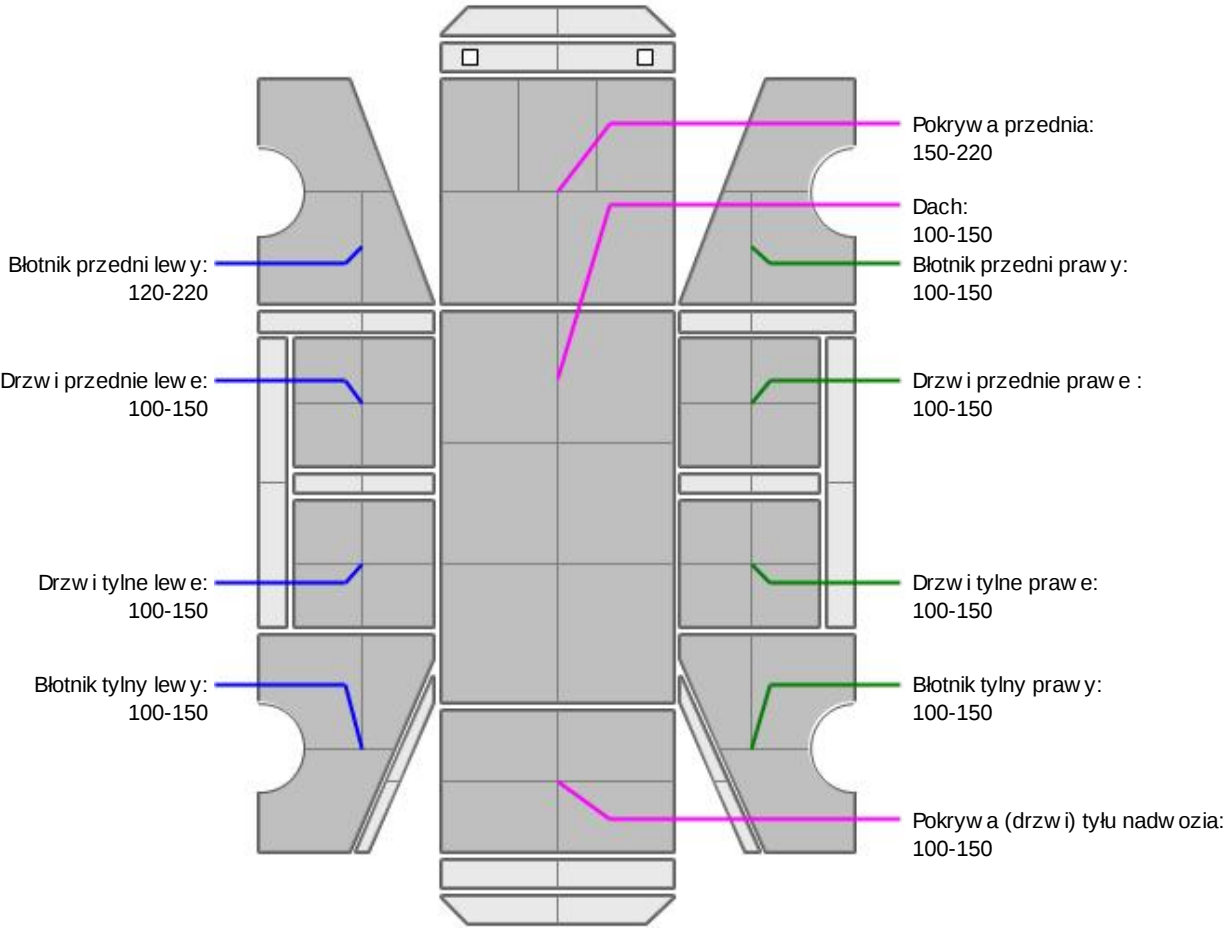
| L.p. | Nazwa elementu | L / P | Grubość powłoki [µm] | Opis |
| 1 | Pokrywa przednia | | 150-220 | |
| 2 | Dach | | 100-150 | |
| 3 | Błotnik przedni | L | 120-220 | |

Podane przedziały grubości powłoki lakierowej, dotyczą punktów pomiarowych. Nie mogą być traktowane jako gwarancja, że grubość powłoki lakierowej w innych punktach nie wykracza poza te przedziały. Pomiar powłoki lakierowej został wykonany urządzeniem będącym w posiadaniu rzeczoznawcy. Pomiar wykonany innym przyrządem może się różnić.
