## **Pałac Buchholtzów w Supraślu. Prace konserwatorskie we wnętrzach w latach 2013-2014**

"Biuletyn Konserwatorski Województwa Podlaskiego", 22, 2016, s. 35-[66]

# Pałac Buchholtzów w Supraślu. Prace konserwatorskie we wnętrzach w latach 2013-2014

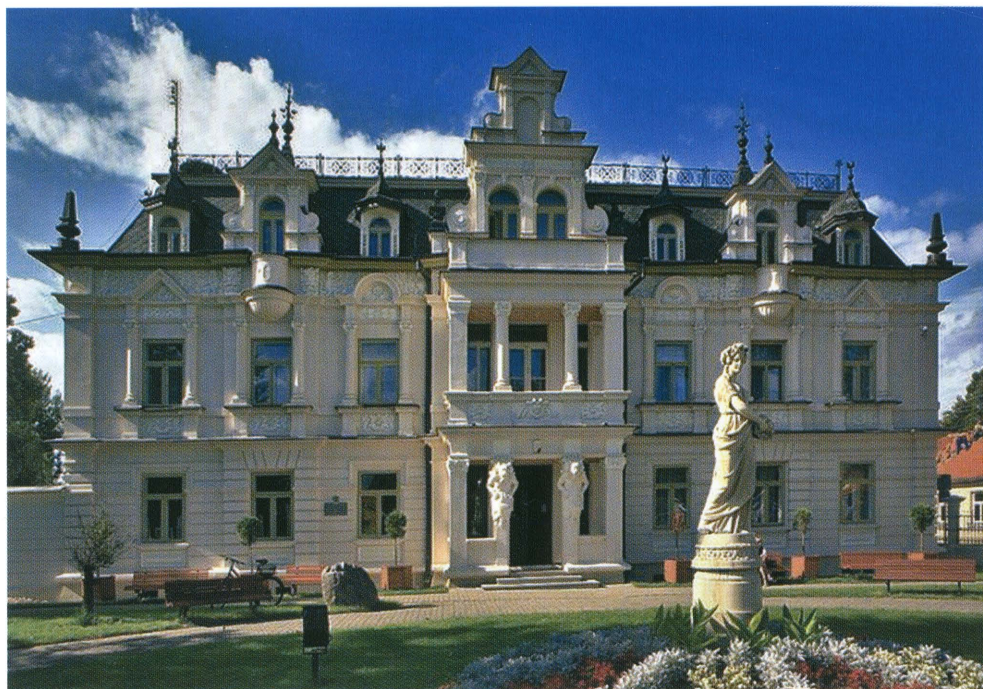
1. Pałac Buchholtzów w Supraślu. Widok elewacji frontowej. Fot. M. Andron, czerwiec 2013.  
Buchholtz Palace in Supraśl. View of the front elevation. Photo: M. Andron, June 2013.

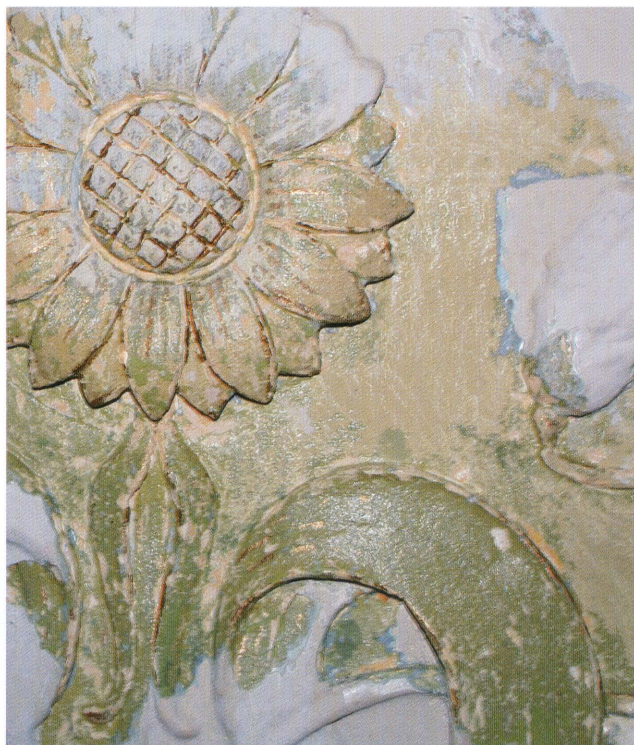
4. Detal wystroju sztukatorskiego  
hallu w trakcie usuwania  
olejnych przemalowań.  
*Fot. M. Andron, sierpień 2013.*  
**Detail of the hall stucco outfitting**  
**in the course of removing**  
**oil overpainting.**  
*Photo: M. Andron, August 2013.*

sztukaterii i stolarki, powstałe w przeciągu stu minionych lat, stwarzały duże trudności przy ich rozwarstwianiu. W wielu pomieszczeniach występowały dodatkowe problemy spowodowane bardzo słabą przyczepnością warstwy oryginalnej do gipsowego podłoża sztukaterii, a jednocześnie doskonałą do późniejszych, olejnych przemalowań. Próby rozdzielenia tych warstw były często problematyczne lub w ogóle niewykonalne.

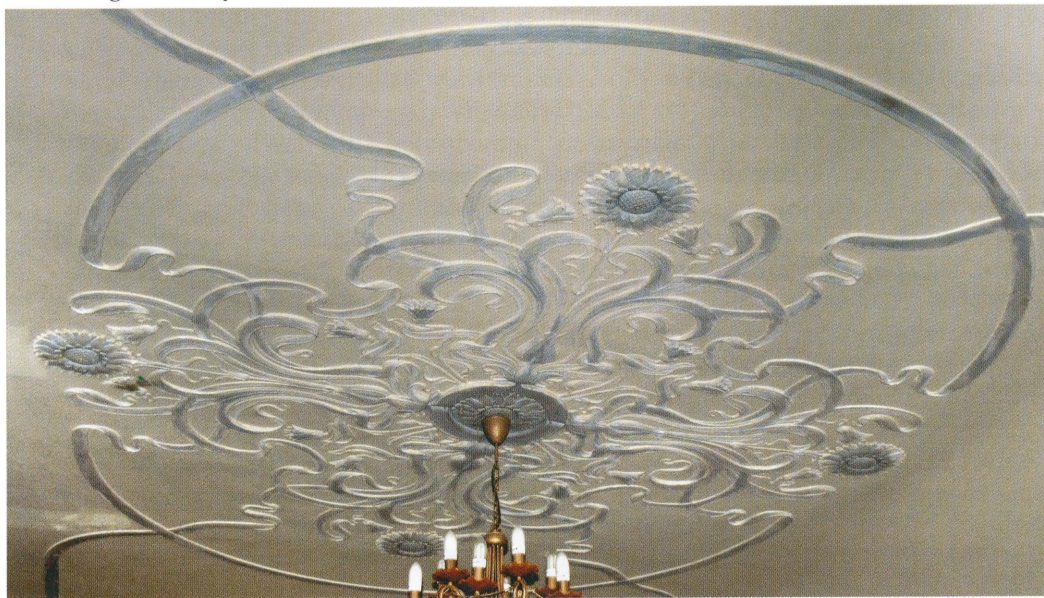
5. Dekoracja sztukatorska sufitu drugiego piętra przed konserwacją. Fot. M. Andron.  
Stucco decoration on the second-floor ceiling prior to conservation. Photo: M. Andron.

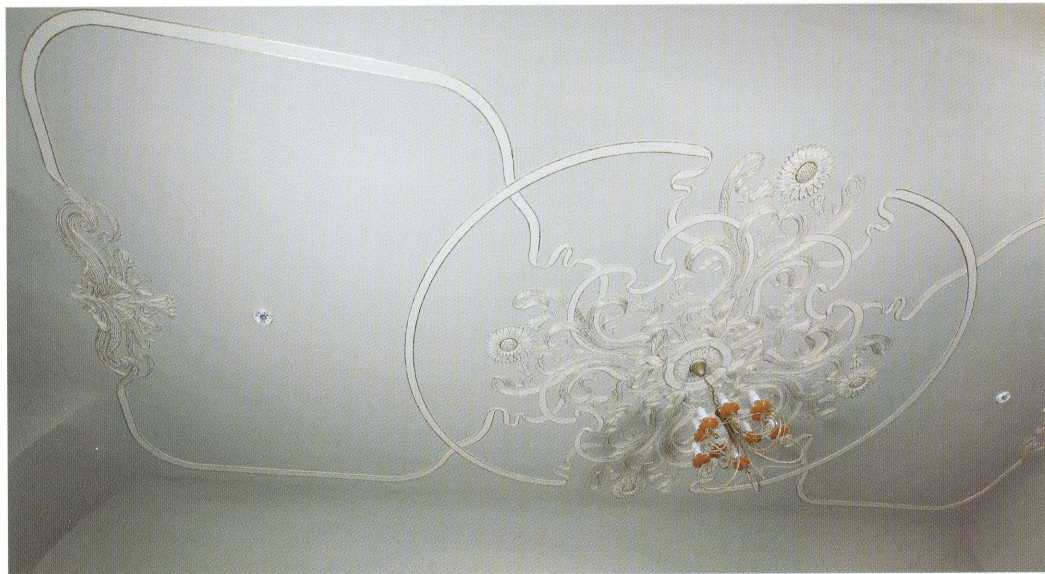
6. Dekoracja sztukatorska sufitu drugiego piętra po konserwacji. Fot. M. Andron.  
Stucco decoration on the second-floor ceiling after conservation. Photo: M. Andron.

Sufit drugiego piętra dekorowany jest rozetą ze splecionych kwiatów słonecznika i wstęgowo wydłużonych liści i szarf. Taki sam motyw powtarza się na ścianach w postaci pojedynczych kwiatów słonecznika i wijących się, lancetowatych liści połączonych między sobą profilowaną listwą, obiegającą górą pomieszczenie.

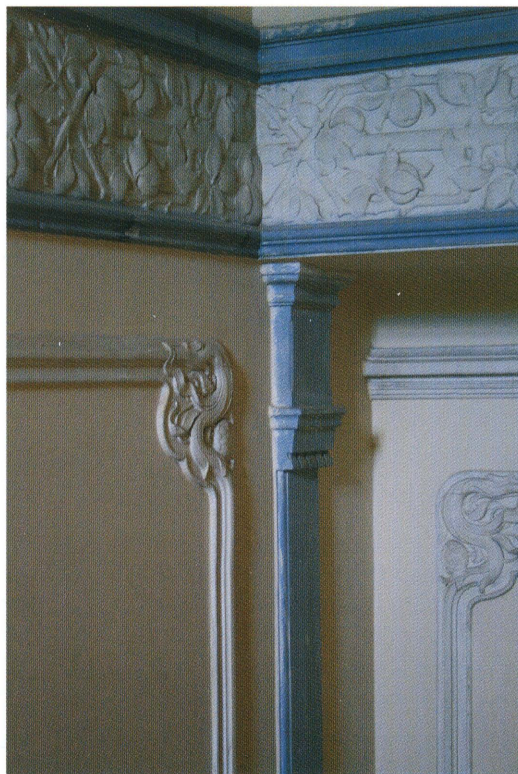
7. Fragment klatki schodowej przed konserwacją.

Stan zachowania ścian i wystroju był zróżnicowany. Pierwotnie tynki ścian wraz z gipsową wyprawą narzucone były na kratownicę z drewnianych listew i w większości zostały wymienione podczas remontów. Zachowały się jedynie w niektórych płycinach, obramowanych profilowanymi listwami. Wyprawa gipsowa sufitu wraz z dekoracją stiukową narzucona była na trzcinowanie wiązane drutem i przytwierdzone do drewnianej podsufitki. Taka wyprawa zachowała się częściowo na suficie drugiego piętra i wymagała usunięcia współczesnych, wadliwie kładzionych szpachli, wyrównania oryginalnych płaszczyzn wokół dekoracji sztukatorskich z płaszczyznami wielokrotnie wcześniej szpachlowanymi. Scalenia powierzchni ścian i sufitu wykonywano drobnoziarnistą szpachlówką wapienną i gruntowano. Niewielkie odspojenia wyprawy od podsufitki przytwierdzano wkrętami na szerokich podkładkach.

W złym stanie były sztukaterie stanowiące fryz dzielący kondygnacje – płyciny fryzu były popękane, odspojone, z wykruszeniami. Miejsca te stabilizowano, podklejając i mocując do podłoża. Uzupełniano ubytki. Na pozostałym detalu wystroju, poza licznymi ubytkami, wykruszeniami oraz wielokrotnym przemalowa-

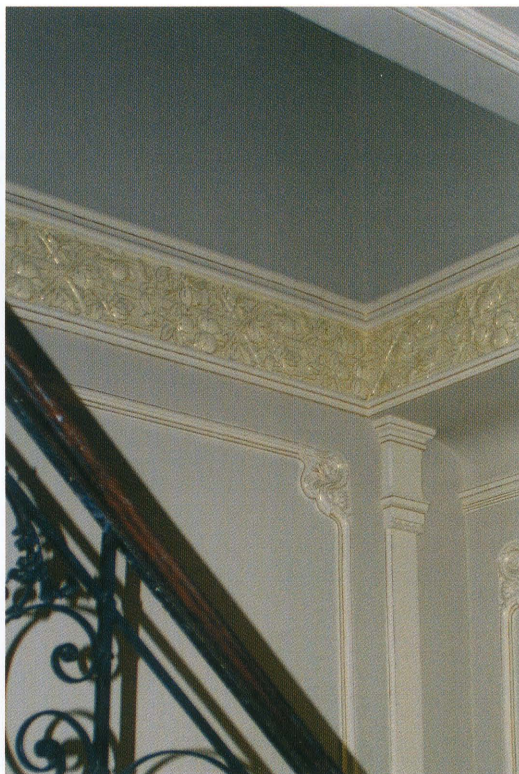
8. Fragment klatki schodowej po konserwacji.

niem olejnym nie stwierdzano większych zniszczeń. Po usunięciu przemałowań zacierających formę, uzupełnienia ubytków wykonywano masami na bazie gipsu z dodatkiem emulsji akrylowych.

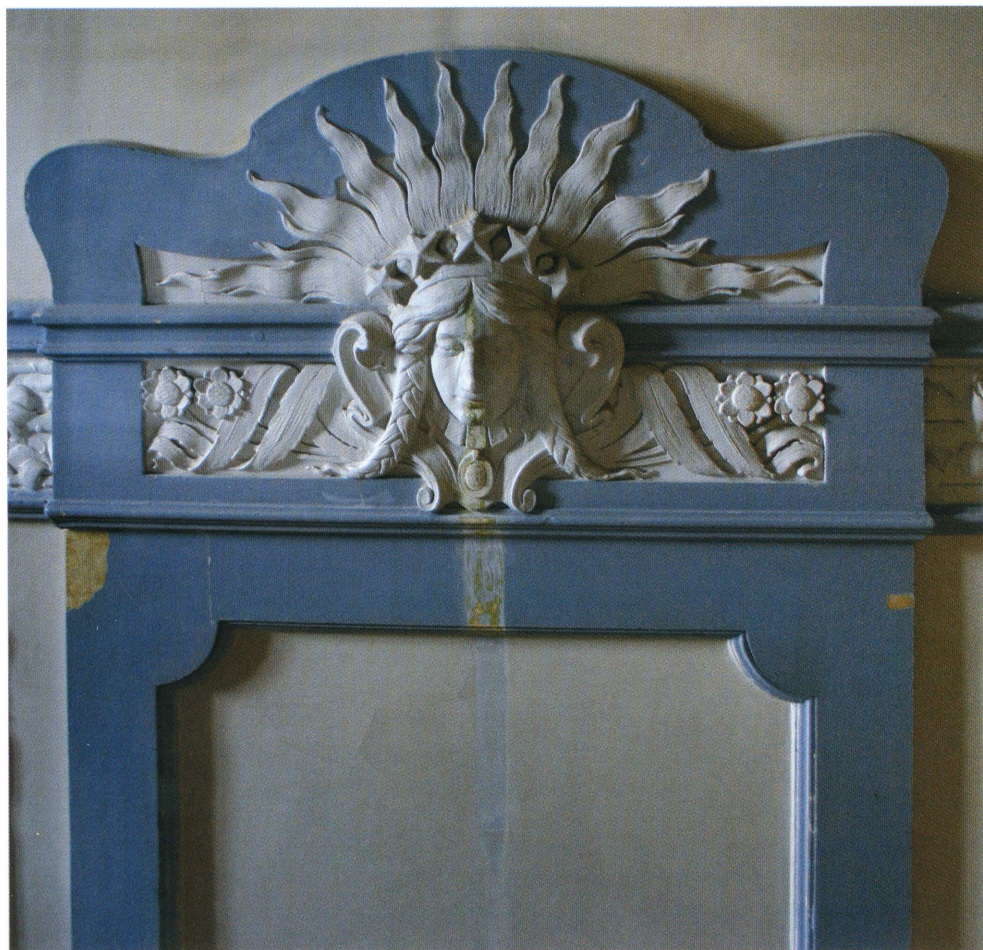
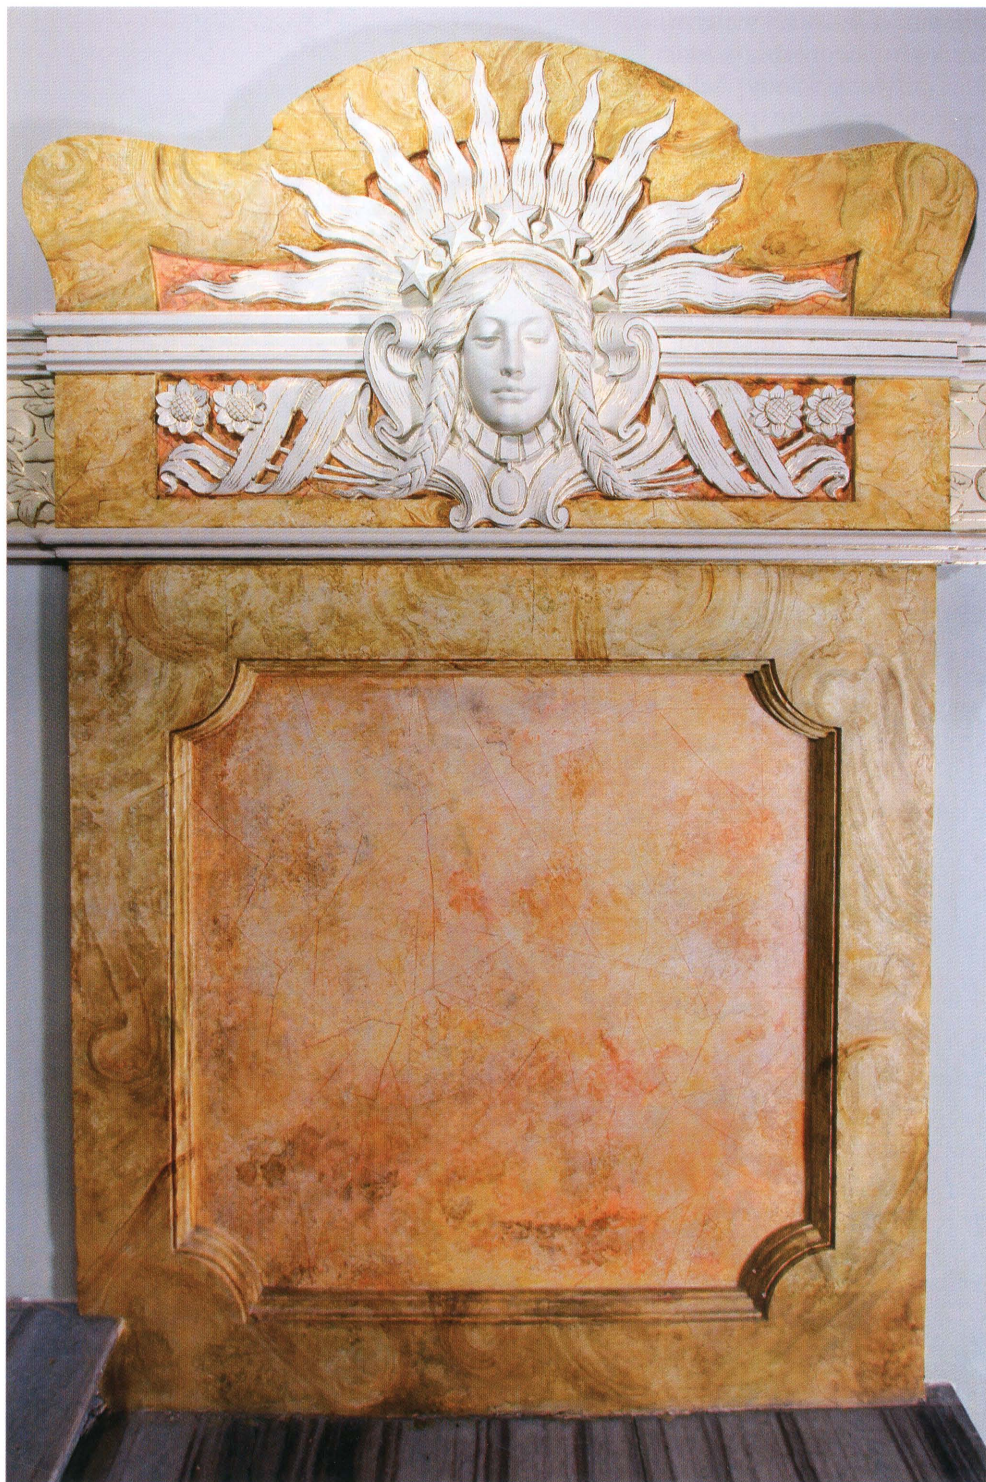
9. Fragment dekoracji klatki schodowej przed konserwacją. Fot. K. Michałowski.  
Fragment of the staircase decoration prior to conservation. Photo: K. Michałowski.

10. Fragment dekoracji klatki schodowej po konserwacji. Fot. K. Michałowski.  
Fragment of the staircase decoration after conservation. Photo: K. Michałowski.

Badania polichromii wykazały występowanie kilku warstw chronologicznych. Na barwnej warstwie oryginalnej, wykonanej w technice olejnej, leżała, silnie z nią zespolona, warstwa olejna. Przyczepność warstwy oryginalnej do podłoża była zróżnicowana – bywały miejsca, gdzie warstwa ta przylegała silnie i zdejmowanie późniejszych warstw nie powodowało jej zniszczenia, jednak w większości przyczepność warstwy oryginalnej była znikoma i usuwanie kolejnych przemałowań powodowało odpadanie wszystkich warstw od gipsowego podłoża wraz z warstwą oryginalną.

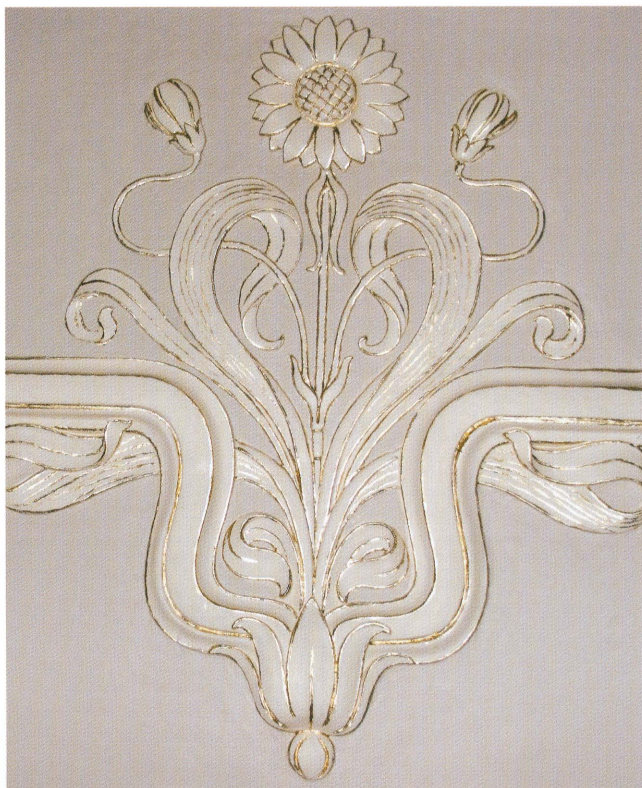
11. Fragment sztukaterii hallu po konserwacji. Fot. K. Michałowski.

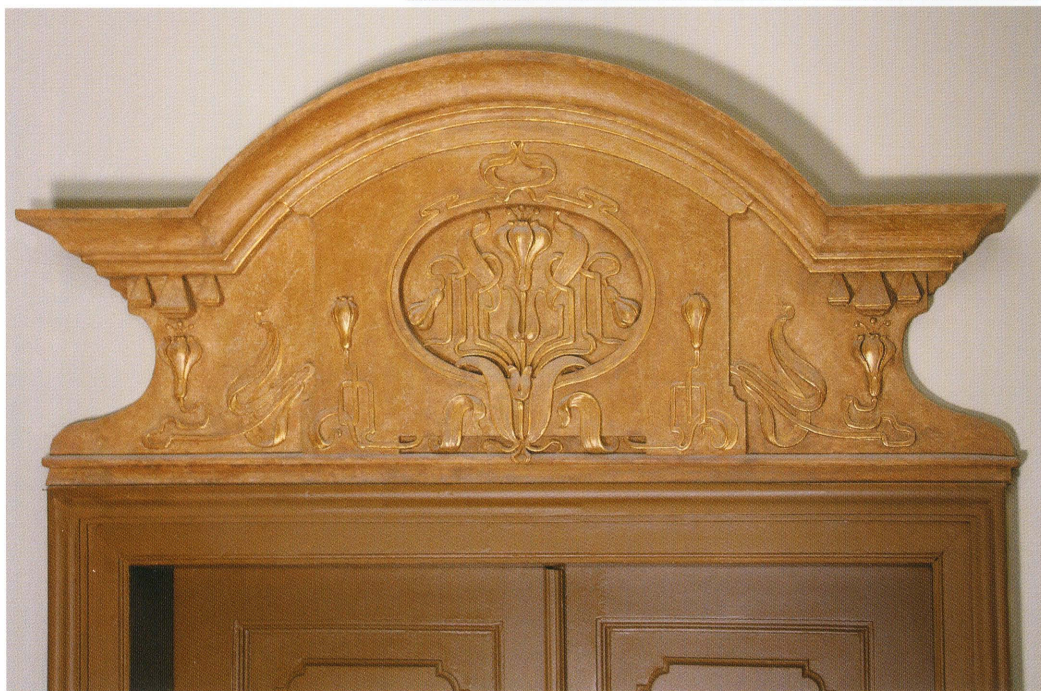
12. Supraporta nad drzwiami hallu po konserwacji.

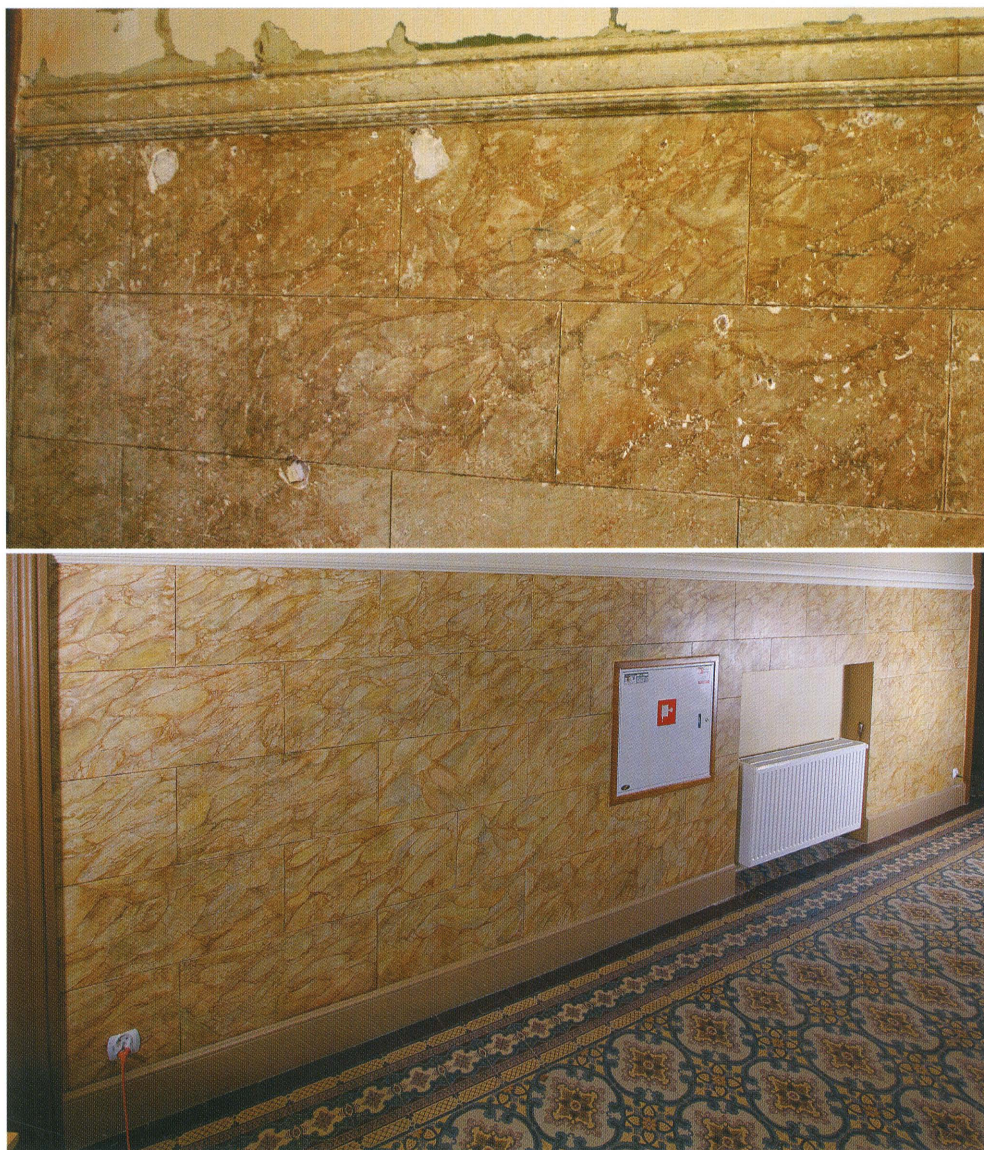
13-14. Marmoryzowane boniowania hallu po zdjęciu przemalowań i po zakończeniu prac konserwatorskich. *Fot. M. Andron.*  
Scagliola decoration of the bossage in the hall after the removal of overpainting and completion of conservation. *Photo: M. Andron.*

Kolorystyka hallu utrzymana w jasnej, pastelowej tonacji – ocieplonej bieli, ugru i jasnych, szarozielonych błękitów. Rysunek dekoracji sztukatorskiej podkreślony delikatną złotą kreską. Płyciny wokół przedstawień figuralnych przy spocznikach dekorowane były marmoryzacją, utrzymaną w ugrowo-brązowej tonacji. Podobnie marmoryzowane było boniowanie ścian na parterze.

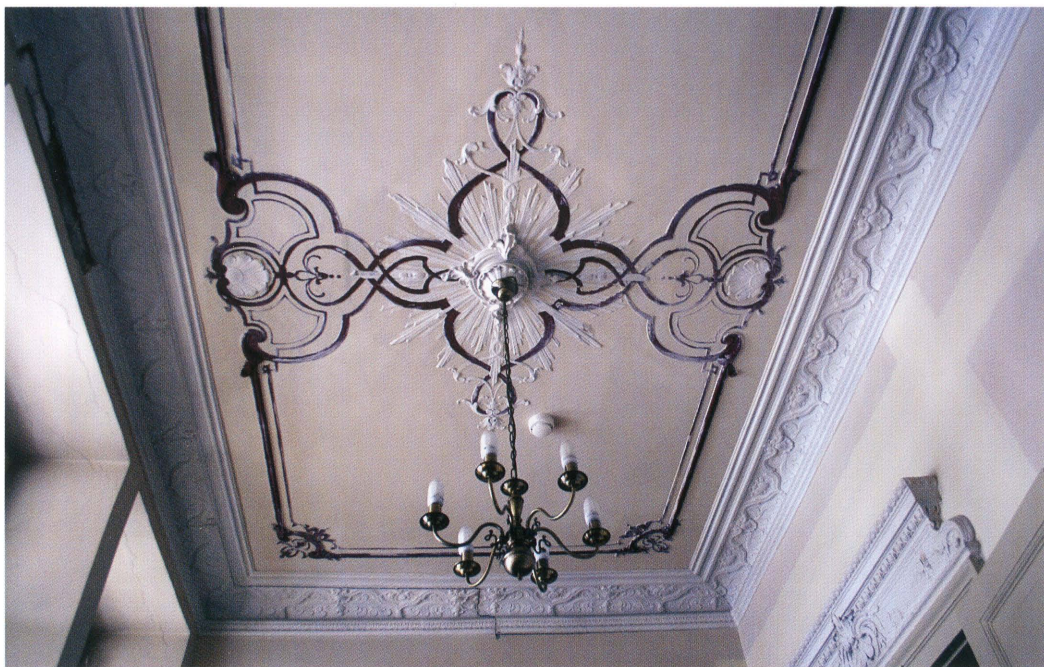
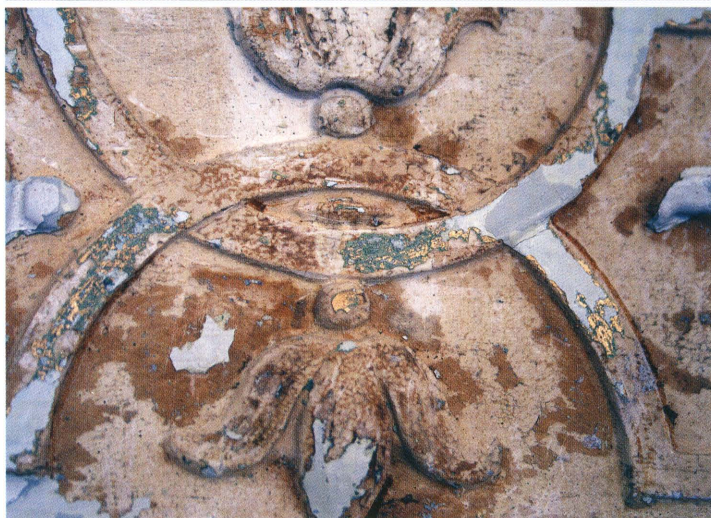
15. Dekoracja sztukatorska „łącznika” przed konserwacją.

Stan techniczny sztukaterii był dość dobry. Stwierdzono liczne uszkodzenia mechaniczne, obtłuczenia i wykruszenia gipsowych detali i wypraw. Tynki ścian były w przeszłości całkowicie wymienione, jednak udało się odnaleźć śladowe ilości oryginalnej zielonej farby w załomkach tynku na styku z supraportami i ścianką działową. Widoczne były liczne pęknięcia zarówno wypraw, jak i wystroju sztukatorskiego. Nad oknem ściany wschodniej występowały zniszczenia spowodowane zalewaniem wodą sufitu – przebarwienia i odspojenia sztukaterii. Drewniana belka pokryta warstwą wyprawy gipsowej ze sztukaterią, znajdująca się nad arkadowym przejściem, była w wielu miejscach spękana i odpajała się od sufitu. Widoczne były liczne ślady po korodujących wkrętach i wcześniejszych naprawach i uzupełnieniach.

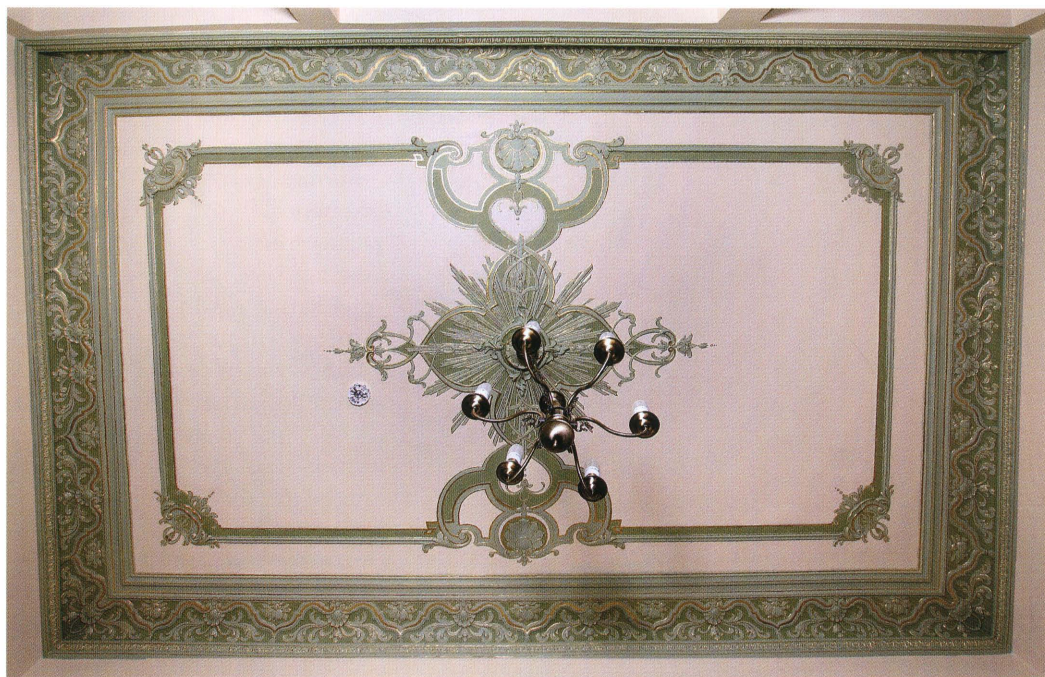
16. Fragment sztukaterii „łącznika” w trakcie oczyszczania z przemalowań. Widoczne zachowane fragmentarycznie ślady oliwkowozielonej, oryginalnej polichromii i złocenia.

**Fragment of the “skyway” stucco in the course of removing the overpainting. Visible preserved fragmentary traces of the original olive green polychrome and gilding.** *Photo: M. Andron.*

Pomieszczenie to, utrzymane w stylu neorokokowym, malowane było pierwotnie w kolorach zieleni w odcieniach oliwkowych ze złotym podkreśleniem rysunku dekoracji sztukatorskiej sufitu, fasety i supraport, gdzie występują motywy rokokowe – rocaille i ornament wstęgowo-cęgowy. W takiej samej kolorystyce, jak dekoracja sztukatorska, utrzymana była stolarka drzwiowa. Potwierdzone to zostało w trakcie oczyszczania powierzchni ościeżnic, gdzie w załomkach profilowań natrafiono na szczątkowe ilości oliwkowozielonej farby.

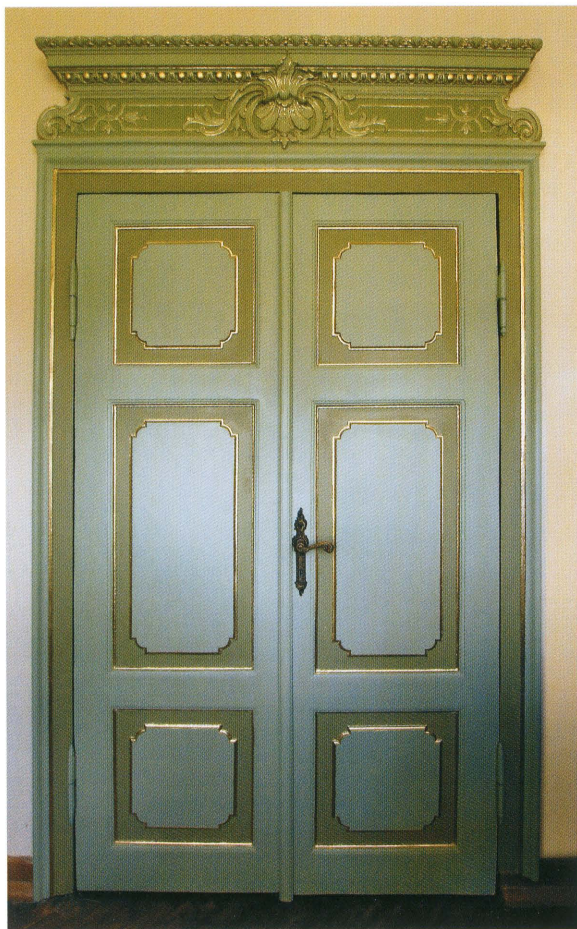
18. Stolarka drzwiowa „łącznika” wraz z supraportą po konserwacji. Fot. K. Michałowski.

oczyszczanie sztukaterii i supraport z olejnych przemalowań, uzupełnianie ubytków i rekonstrukcję zniszczonych i niezachowanych fragmentów fasety.

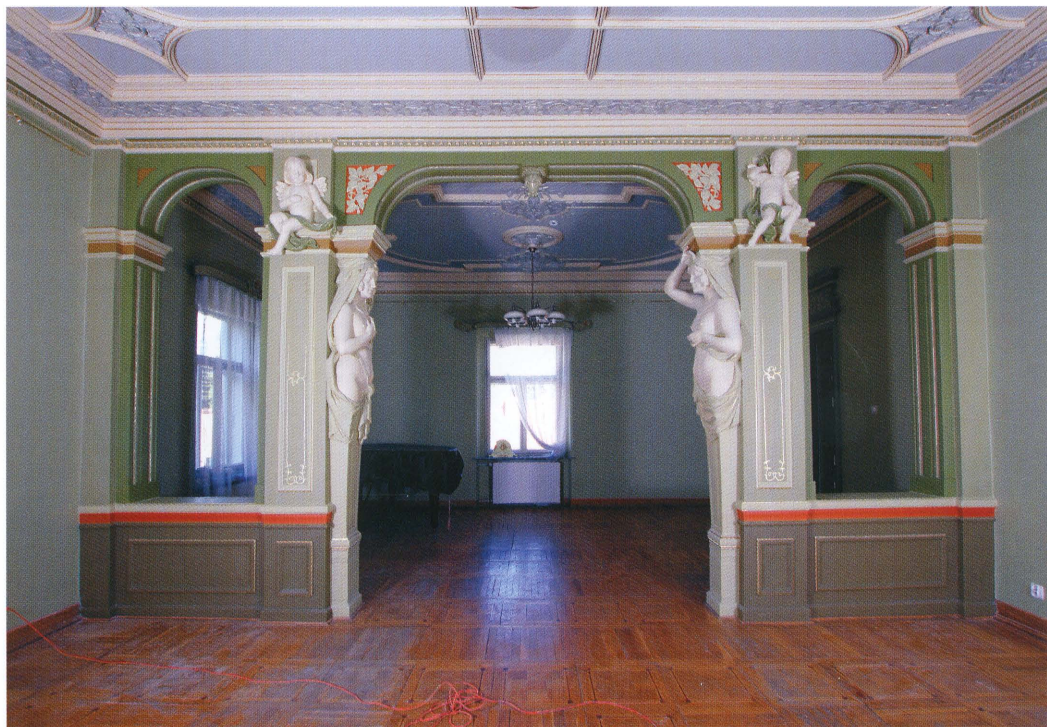
20. Salon. Fragment ścianki działowej w trakcie usuwania przemalowań. Zachowana oryginalna polichromia pozwoliła odtworzyć kolorystykę salonu z czasów Buchholtzów. Fot. M. Andron.

**Salon. Fragment of the partition wall in the course of removing the overpainting. Preserved original polychrome made it possible to recreate the colour scheme of the salon from the Bucholtz era.**

Ściany, sufit i wystrój sztukatorski salonu były, podobnie jak w innych wnętrzach, wielokrotnie przemalowane. Miejscami odsłanianio osiem warstw chronologicznych. Podczas usuwania przemalowań rejestrowano duże fragmenty zachowanej oryginalnej polichromii, co pozwoliło stosunkowo wierne odtworzyć kolorystykę salonu.

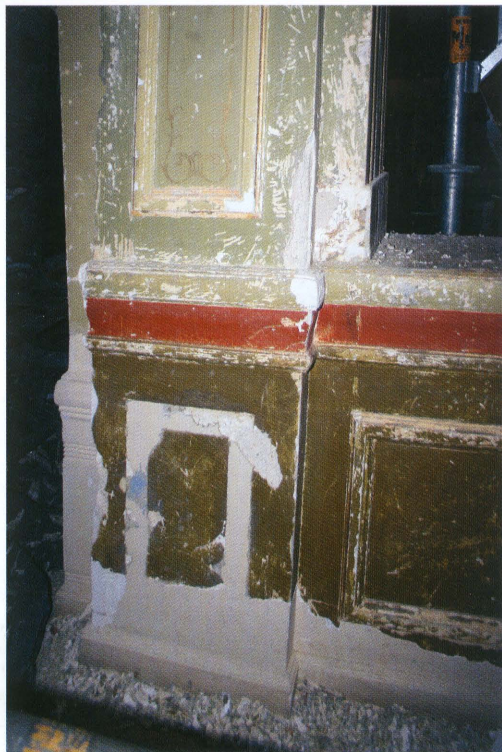
21. Fragment  
ścianki  
działowej salonu  
po konserwacji.  
*Fot. K. Michałowski.*

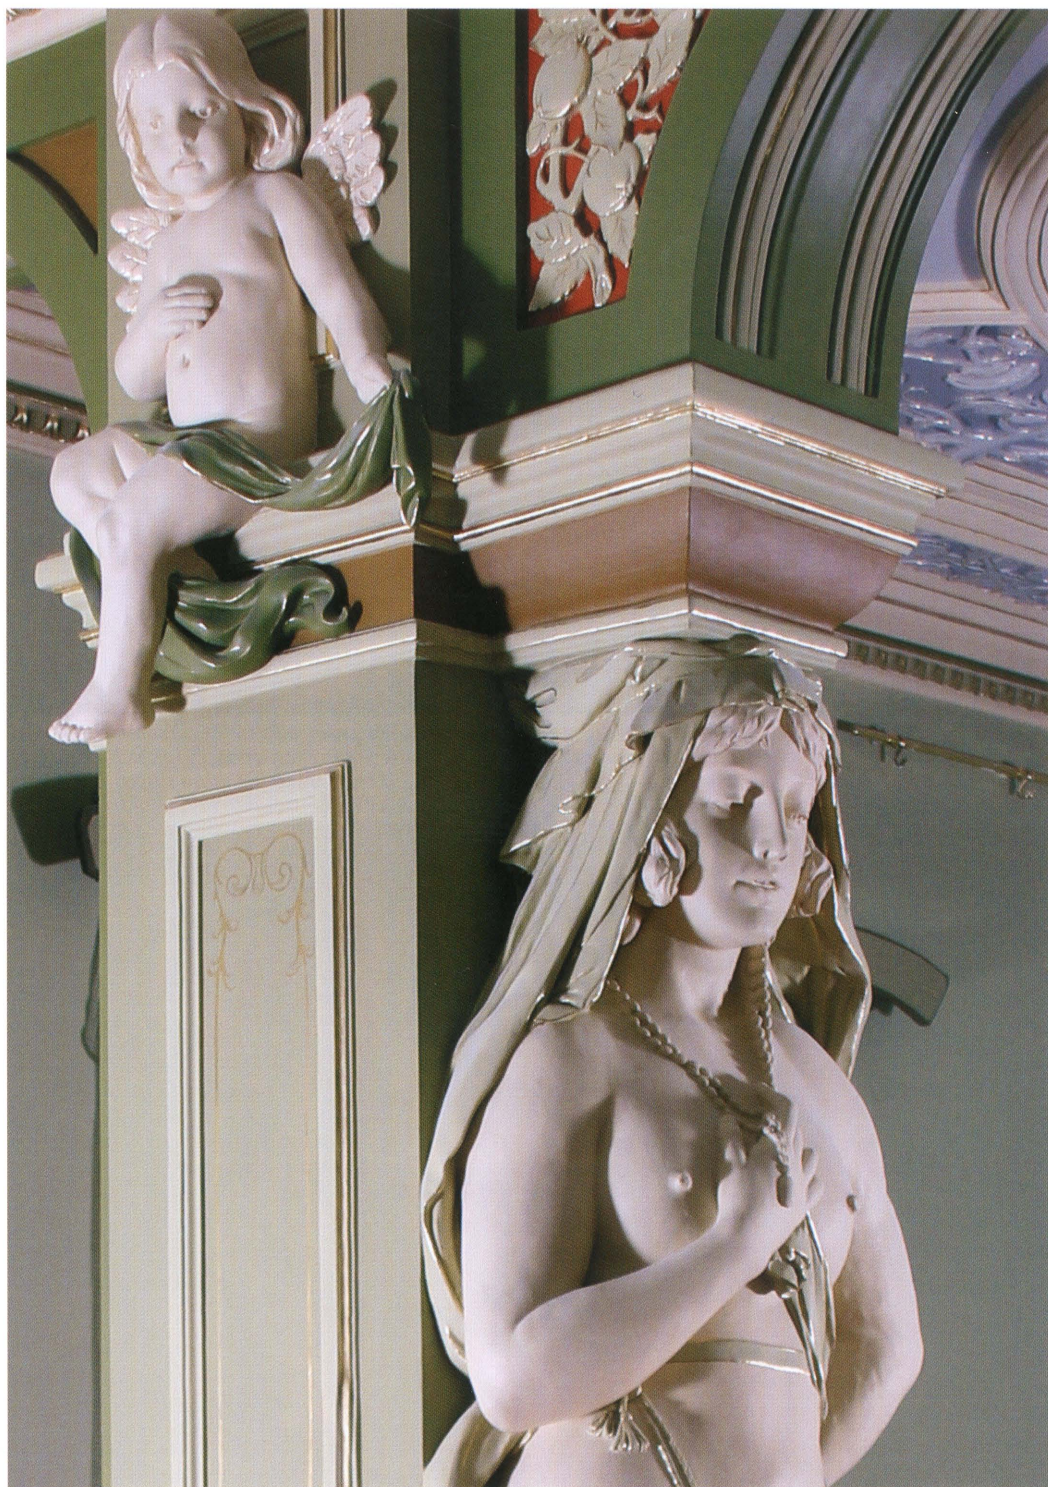
23. Salon po konserwacji. Fot. K. Michałowski.  
Salon after conservation. Photo: K. Michałowski.

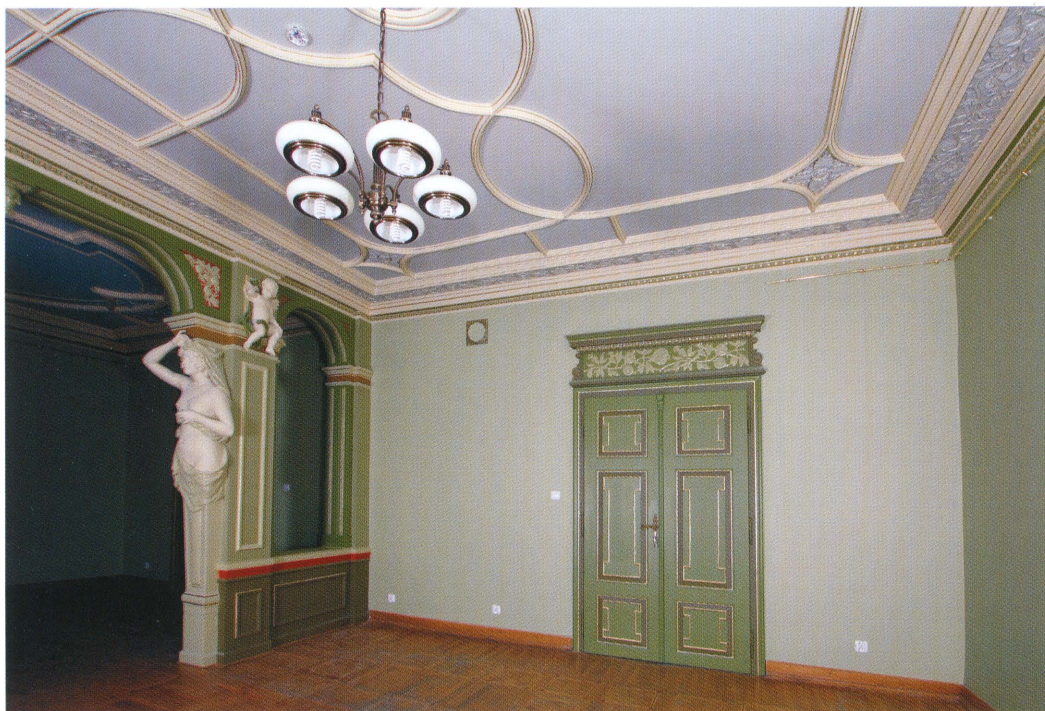
24. Fragment dekoracji sztukatorskiej salonu  
po konserwacji. Fot. K. Michałowski.  
Fragment of the salon stucco decoration  
after conservation. Photo: K. Michałowski.

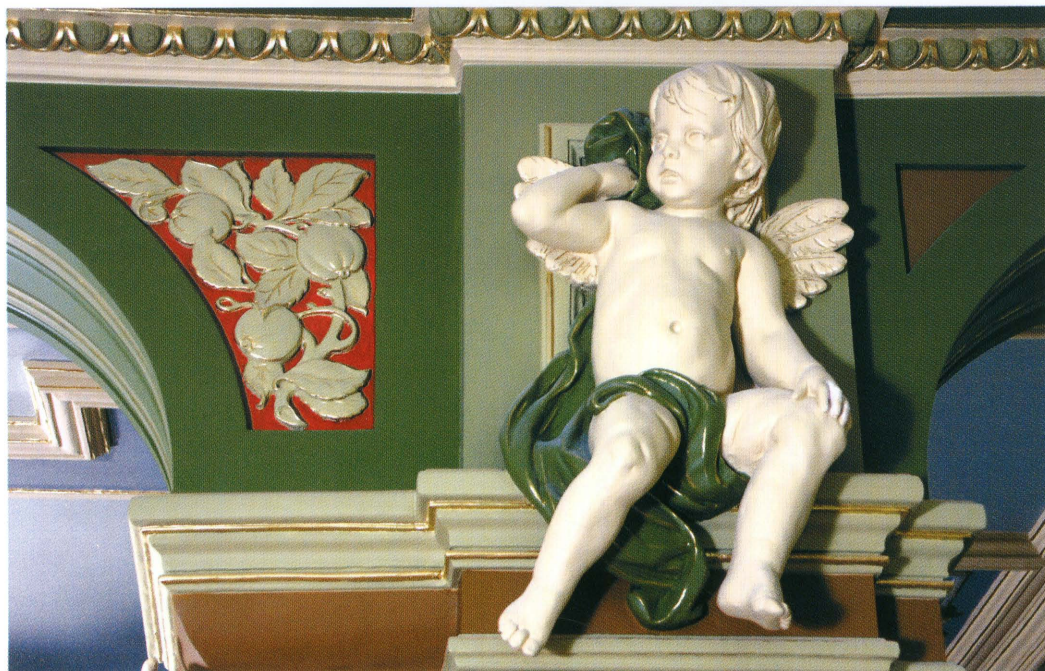
25-26. Fragmenty dekoracji sztukatorskiej salonu po konserwacji. Fot. K. Michałowski.  
Fragments of the salon stucco decoration after conservation. Photo: K. Michałowski.

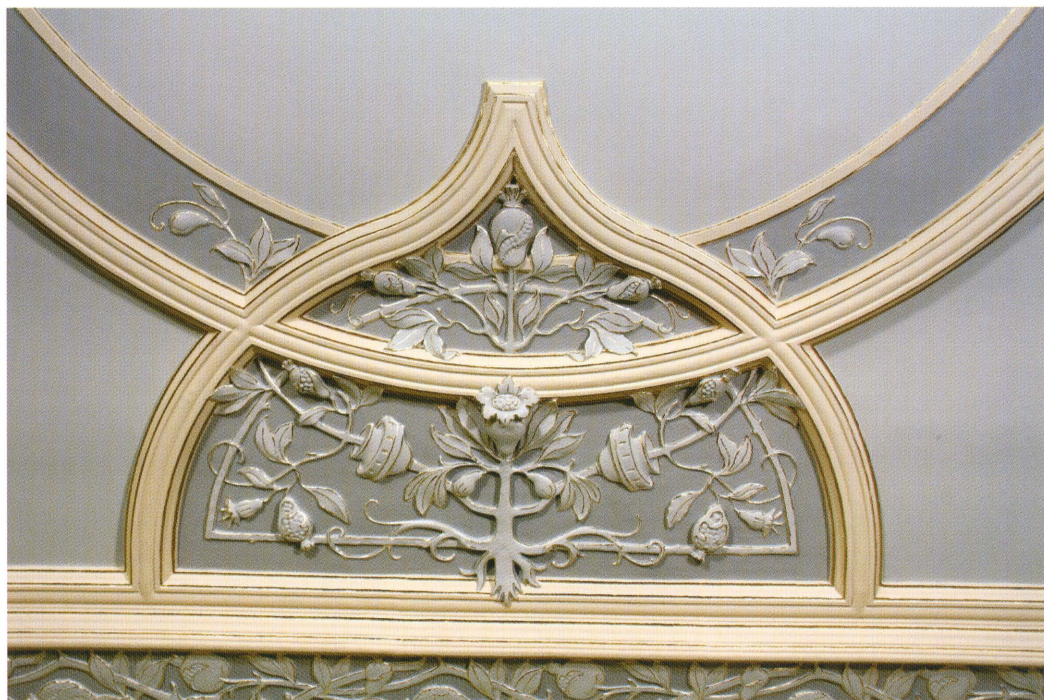
27. Fragment wystroju sufitu buduaru przed konserwacją. Fot. M. Andron.  
Fragment of the boudoir ceiling outfitting prior to conservation. Photo: M. Andron.

Przed rozpoczęciem prac konserwatorskich stan zachowania dekoracji sztukatorskich, wypraw sufitu i ścian był zły. W wyniku zalewania sufitu, drgań powodowanych ruchem samochodów biegnącej obok ul. Stanisława Konarskiego i znacznego obciążenia stropu (przez wiele lat w pomieszczeniu nad buduarem znajdowało się archiwum szkoły) wystąpiły spękania tynków i odspojenia od trzcinowania podsufitki. Odspojenia i pęknięcia występowały także na sztukateriach. Widoczne były liczne późniejsze naprawy i uzupełnienia gipsowe wykonywane w sposób niefachowy, zniekształcający formę. Prace konserwatorskie obejmowały stabilizację podłoża tynkarskiego i gipsowych sztukaterii, usuwanie przemalowań i wadliwych kitów, uzupełnianie ubytków i rekonstrukcje trwale zniekształconych fragmentów fasety.

Podczas prac konserwatorskich usunięto przemalowania z powierzchni wystrój sztukatorskiego buduaru i odtworzono jego kolorystykę w oparciu o przeprowadzone wcześniej badania oraz odsłanianie w trakcie oczyszczania ślady dawnych, oryginalnych polichromii, co pozwoliło zweryfikować kolorystykę pomieszczenia.

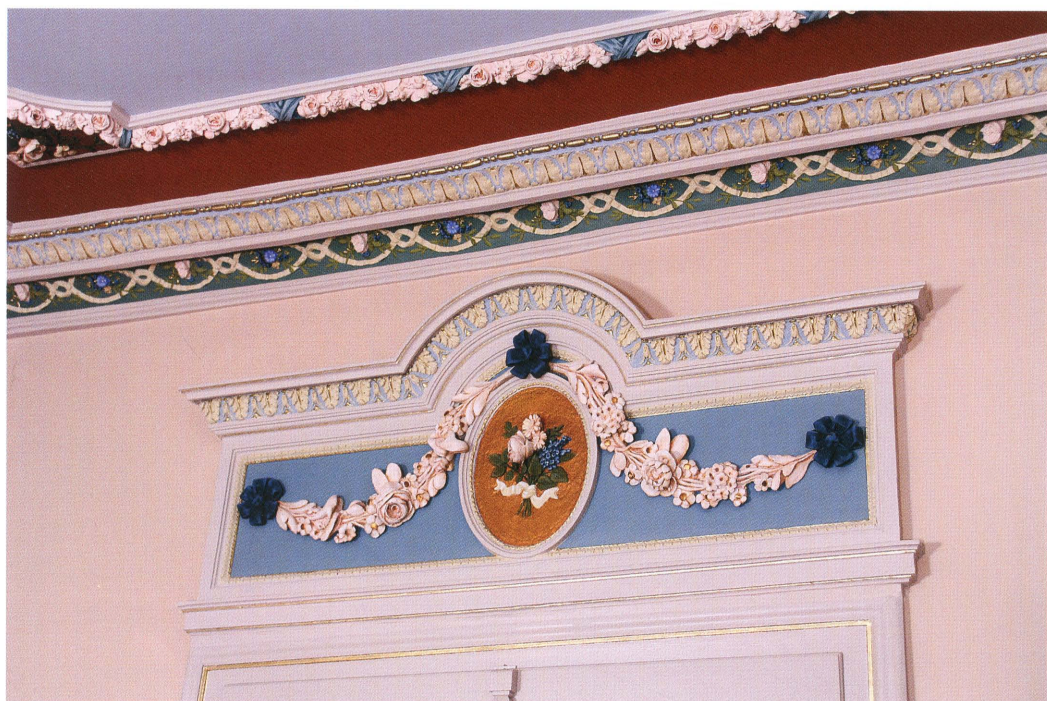
29. Plafon bawialni przed podjęciem prac.  
*Fot. M. Andron.*  
Drawing room plafond prior to conservation.  
*Photo: M. Andron.*

Sąsiadująca z buduarem **bawialnia** (8) to pomieszczenie na rzucie kwadratu, którego sufit pokrywa eklektyczna, olejna polichromia. Kilkakrotnie w przeszłości konserwowana, ostatni raz w 1980 r., z chwilą podjęcia prac była w złym stanie. Spękania i wybrzuszenia powierzchni malowidła spowodowane były odpajaniem cienkiej warstwy wyprawy od podsufitki. Warstwa malarska miejscami się złuszczała i odpadała. Uwydatniły się retusze w postaci zmatowiałych, zmienionych kolorystycznie plam. Głębokie pęknięcia tynku w obrębie fasety uzupełnione były niestarannie i w nadmiarze.

Najpilniejszym zadaniem po rozpoczęciu prac w bawialni było ustabilizowanie sufitu i podklejenie odspojień. W tym celu między podsufitkę a odspojoną warstwę tynku z polichromią wtlaczano lekki, mineralny preparat iniekcyjny, stemplując jednocześnie obwisy. Stosowano także wkrety z podkładkami podtrzymującymi, mocowane do desek podsufitki. Usuwano lub szlifowano wadliwe uzupełnienia pęknięć fasety i wykonano nowe, wklejając wraz z masą szpachlową, w głębsze szczeliny, wiązki pakułów. Podklejano odspojone łuski warstwy malarskiej. Polichromia została oczyszczona z brudu, usunięto źle dobrane kolorystycznie retusze, odsłaniając jednocześnie zachowany pod retuszami oryginał. Usunięto łuszczące się i odspojone przemalowania z jednolitej wewnętrznej powierzchni plafonu, szpachlując pęknięcia i wyrównując uzupełnienia wyprawy wapiennej. Jednocześnie doprecyzowano oryginalną kolorystykę gzymsu i wewnętrznej, gładkiej powierzchni

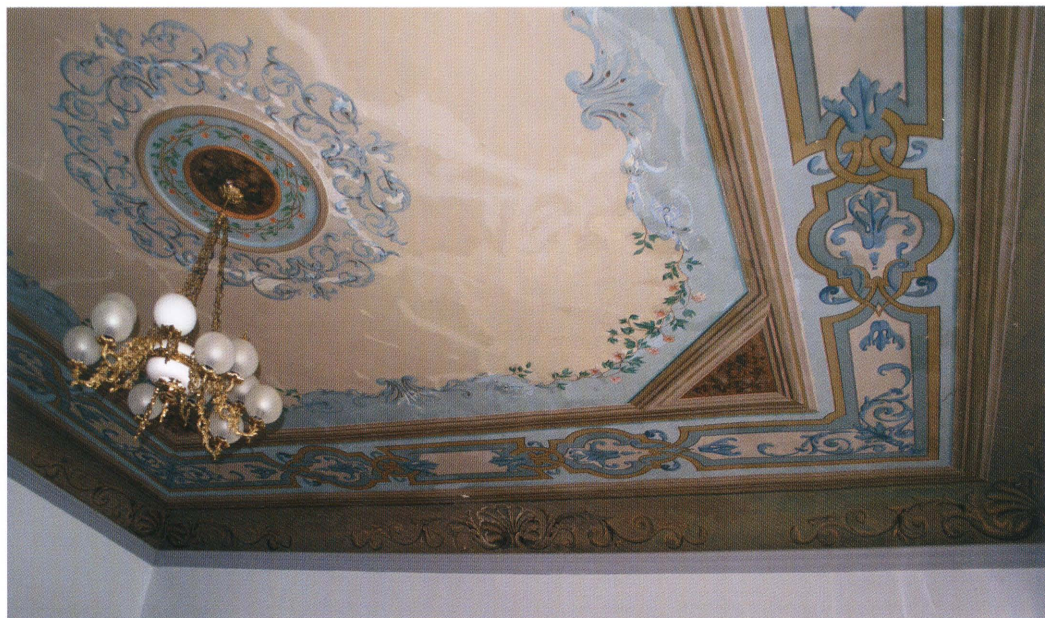
30. Plafon bawialni po konserwacji.  
*Fot. K. Michałowski.*  
Drawing room plafond after conservation.  
*Photo: K. Michałowski.*

Dominującym akcentem dekoracji malarskiej sufitu jest faseta z powtarzającym się motywem konchy i akantowej wici roślinnej, „wsparta” na wydatnym gzymsie. Gzyms i faseta są w kolorze dość ciemnej, szarej umbry. Ten „kamienisty” kolor powtarza się na wewnętrznej listwie bordiury i podkreśla jasny błękit występujący w bordiurze z ornamentem wstęgowo-cęgowym i zewnętrznym obramowaniu środkowej płaszczyzny plafonu, ujętym w delikatną roślinną wic. Listwa ta wydziela w narożnikach trójkątne, złożone pola dekorowane brązowymi kwiatami. Centralnie umieszczona rozeta w formie złożonego koła z brązowymi kwiatami otoczona jest błękitnym okręgiem z wicią roślinną i dalej motywem wici malowanej błękitem na wewnętrznej, kremowej płaszczyźnie plafonu. Z uwagi na brak śladów oryginalnej kolorystyki ścian pomalowano je, powtarzając kremowy kolor wewnętrznej płaszczyzny plafonu. Stolarka drzwiowa pomalowana została dwoma odcieniami błękitu występującego w motywach plafonu i analogicznie, jak w innych pomieszczeniach, pozłożono półwałki dzielące poszczególne płyciny skrzydeł i szpalet. Kolorystyka ścian i stolarki drzwiowej jest zatem kreacją konserwatorską.

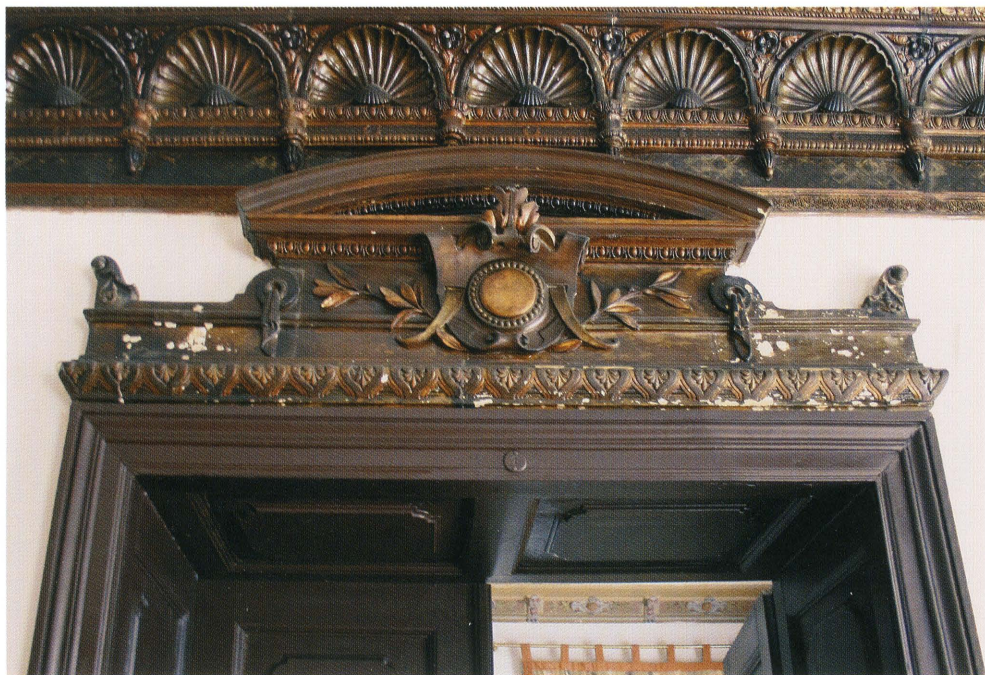
32. Kancelaria. Supraporta z fragmentem wystroju sztukatorskiego sufitu po konserwacji. Fot. K. Michałowski.  
Chancery. Supraporte with a fragment of the ceiling stucco outfitting after conservation.  
Photo: K. Michałowski.

Przed rozpoczęciem prac konserwatorskich dekoracja sztukatorska kancelarii była przemalowana brązowym lakierem, który ujednolicił i spłaszczył rysunek wystrój. Widoczne były liczne uszkodzenia, pęknięcia i odpryski lakieru do gipsowego podłoża. Ściany i płaszczyzny sufitu były białe, a stolarka drzwiowa pomalowana jednolitą brązową farbą. Prace konserwatorskie koncentrowały się na usunięciu barwionych, brązowych lakierów i wydobyciu oraz zachowaniu oryginalnych polichromii. W trakcie usuwania przemalowań okazało się, że dekoracja sztukatorska jest bardziej zróżnicowana kolorystycznie, odsłonięto ciemne, ciepłe brązy, głębokie zielenie i obfite podmalowania złotem, srebrem i miedzią. Podobna kolorystyka występowała na stolarce drzwiowej. Podczas usuwania przemalowań i prac naprawczych tynków natrafiono na zachowane ślady ciemnoczerwonej farby, która pokrywała ściany pomieszczenia. Niestety, tynki płaszczyzny sufitu były całkowicie wymienione, tak więc zielony kolor, obecnie tam występujący, jest wynikiem konserwatorskiej kreacji i nawiązuje do zieleni występującej na elementach supraport.

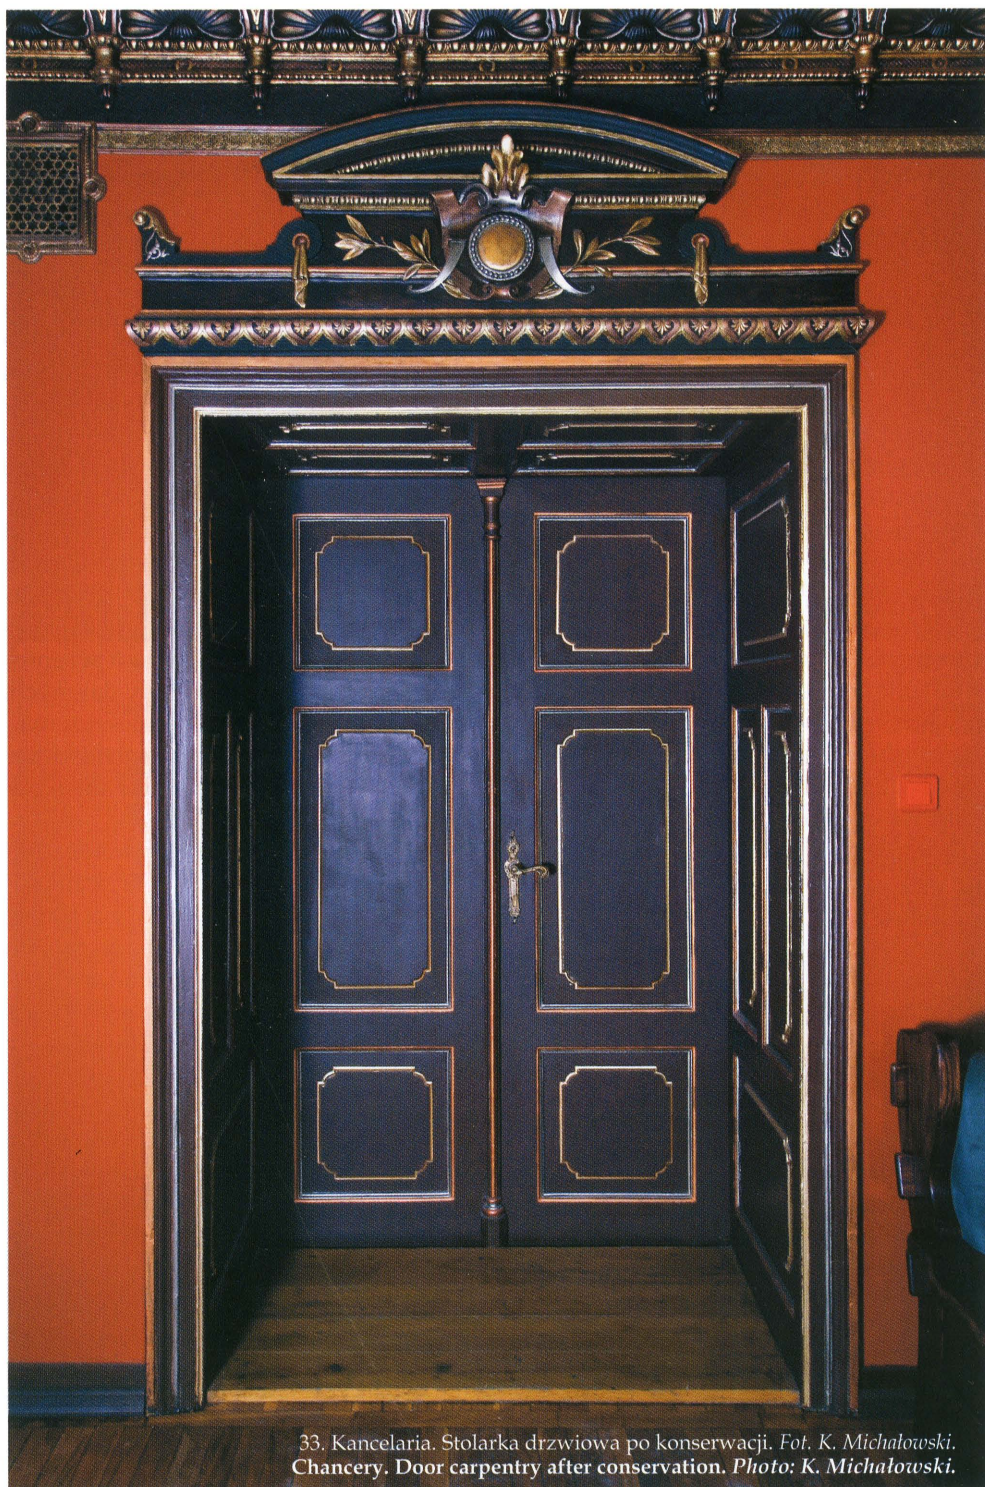
33. Kancelaria. Stolarka drzewiowa po konserwacji. Fot. K. Michałowski.  
Chancery. Door carpentry after conservation. Photo: K. Michałowski.
