## **Pałac Buchholtzów w Supraślu. Prace konserwatorskie we wnętrzach w latach 2013-2014**

"Biuletyn Konserwatorski Województwa Podlaskiego", 22, 2016, s. 35-[66]

# Pałac Buchholtzów w Supraślu. Prace konserwatorskie we wnętrzach w latach 2013-2014

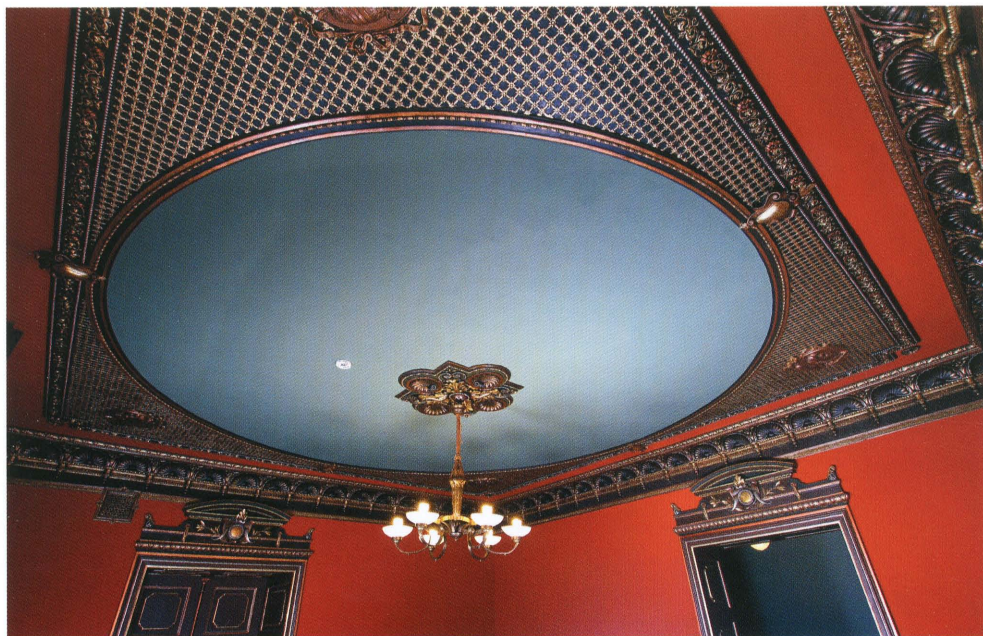
34. Kancelaria. Dekoracja sztukatorska sufitu po konserwacji. Fot. K. Michałowski.  
Chancery. Ceiling stucco decoration after conservation. Photo: K. Michałowski.

Przed rozpoczęciem prac konserwatorskich dekoracja sztukatorska kancelarii była przemalowana brązowym lakierem, który ujednolicił i spłaszczył rysunek wystrój. Widoczne były liczne uszkodzenia, pęknięcia i odpryski lakieru do gipsowego podłoża. Ściany i płaszczyzny sufitu były białe, a stolarka drzwiowa pomalowana jednolitą brązową farbą. Prace konserwatorskie koncentrowały się na usunięciu barwionych, brązowych lakierów i wydobyciu oraz zachowaniu oryginalnych polichromii. W trakcie usuwania przemalowań okazało się, że dekoracja sztukatorska jest bardziej zróżnicowana kolorystycznie, odsłonięto ciemne, ciepłe brązy, głębokie zielenie i obfite podmalowania złotem, srebrem i miedzią. Podobna kolorystyka występowała na stolarce drzwiowej. Podczas usuwania przemalowań i prac naprawczych tynków natrafiono na zachowane ślady ciemnoczerwonej farby, która pokrywała ściany pomieszczenia. Niestety, tynki płaszczyzny sufitu były całkowicie wymienione, tak więc zielony kolor, obecnie tam występujący, jest wynikiem konserwatorskiej kreacji i nawiązuje do zieleni występującej na elementach supraport.

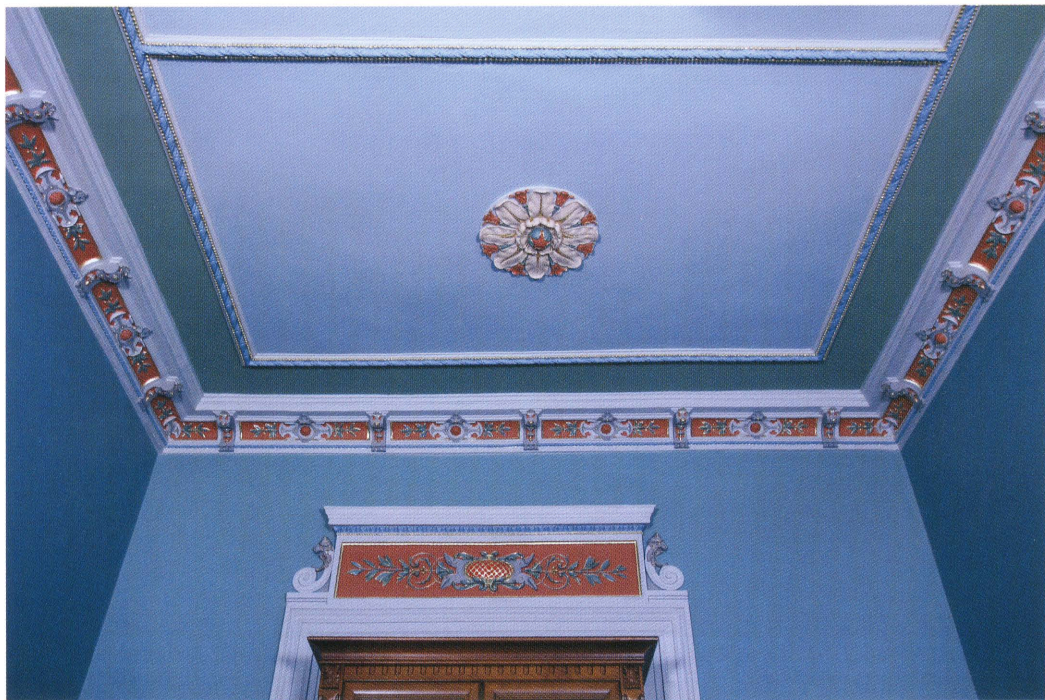
36-37. Gabinet. Fragment dekoracji sufitu i supraporta po konserwacji. Fot. K. Michałowski.  
Study. Fragment of ceiling and supraporte decoration after conservation. Photo: K. Michałowski.

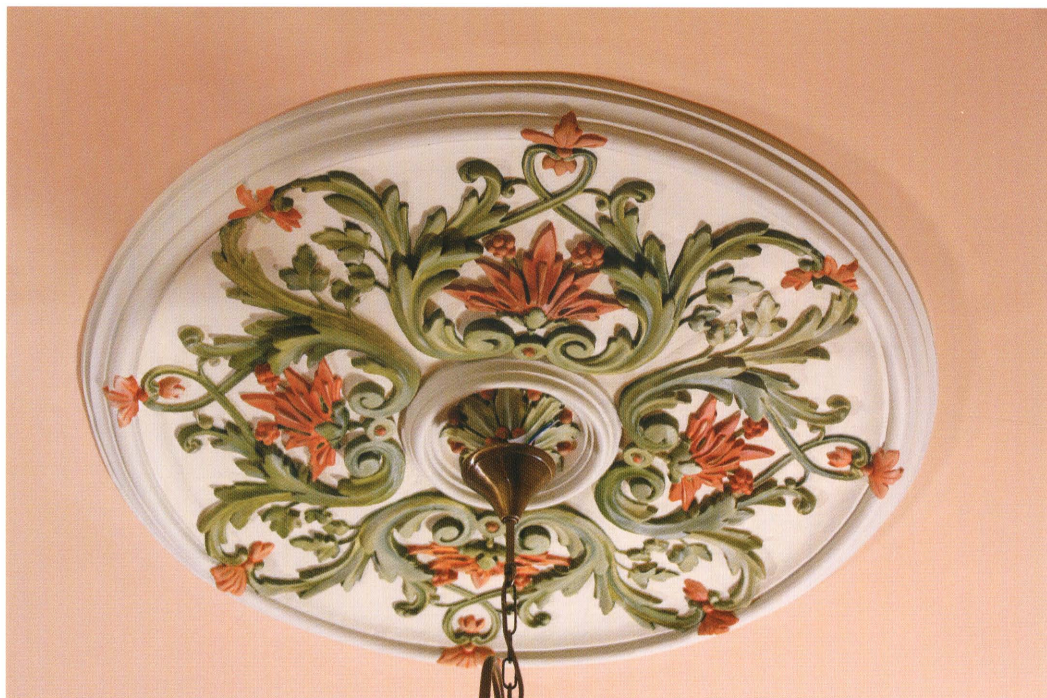
39-40. Rozety z sal 3 i 5 po konserwacji. Fot. K. Michałowski.  
Rosettes from rooms 3 and 5 after conservation. Photo: K. Michałowski.

Stan zachowania ostatnich dwóch pomieszczeń (**sala 3 i 5**) pierwszej kondygnacji, które poddano konserwacji, był podobny. Wystrój sztukatorski zachował się w tych wnętrzach fragmentarycznie w postaci bordiur sufitowych dzielących sufit na dwie części i rozet umieszczonych centralnie w każdej z bordiur. Sztukaterie przemalowane były białą farbą. Tynki ścian i sufitów zostały wymienione, a stolarka drzwiowa całkowicie oczyszczona ze starych warstw i pomalowana.

W **sali (3)** rozety skomponowane są z koncentrycznie ułożonych lancetowatych liści otoczonych girlandą z drobnych polnych kwiatków i róż. Bordiurę tworzy listwa utworzona z łądyg oplecionych pnącym dzwonkiem. W trakcie oczyszczania sztukaterii z przemalowań znaleziono szczątkowo zachowaną, oryginalną polichromię i po odtworzeniu kolorystyki wystroju dopasowano barwy ścian, sufitów i stolarki drzwiowej. Wnętrze utrzymane jest w delikatnej, błękitno-różowej tonacji.

W **sali (5)** nie odnaleziono żadnych śladów dawnych wymalowań. Zachowany wystrój jest bardzo skromny. Wnętrze rozmalowano podobnie jak w sali (3), tzn. różnicując kolorystycznie płaszczyzny wewnątrz bordiur i wokół nich, w nieco żywszej tonacji.

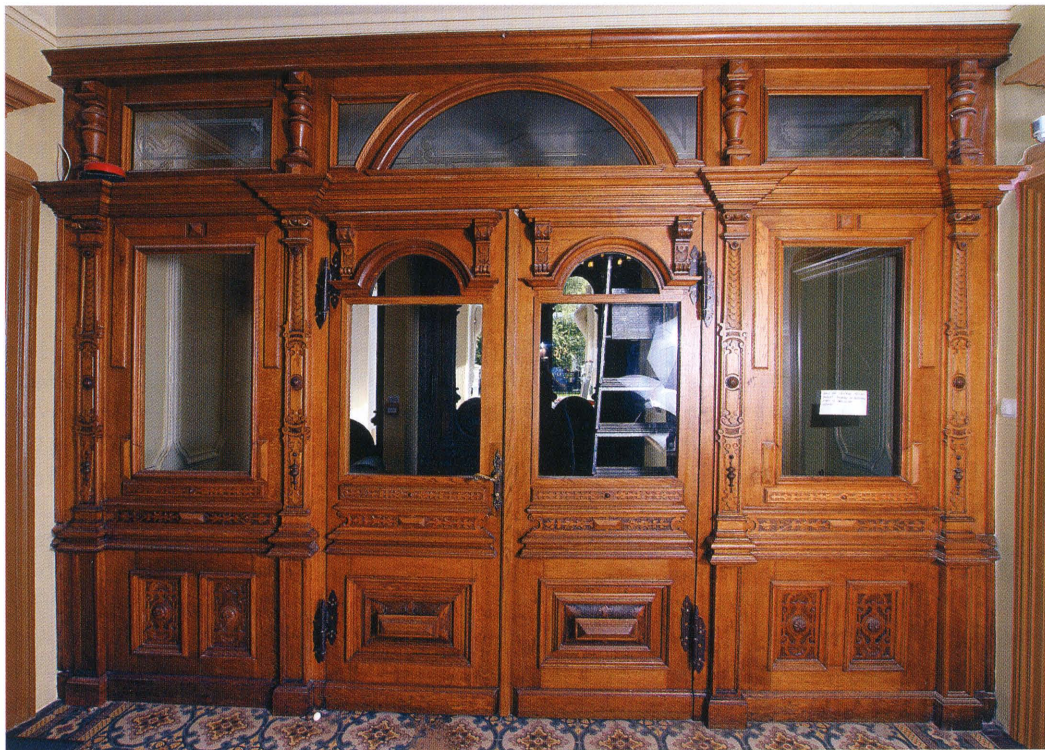
41-42. Stolarzownia korytarza pierwszej kondygnacji pałacu po konserwacji. Fot. K. Michałowski.  
Carpentry in the hall on the palace first storey after conservation. Photo: K. Michałowski.

Prace konserwatorskie przy zachowanej zabytkowej stolarce drzwiowej obejmowały wszystkie wewnętrzne drzwi, ościeżnice i szpalety w konserwowanych pomieszczeniach, a także drewniane ściany działowe oddzielające przedsionki korytarza pierwszej kondygnacji, dekorowane snycerskim ornamentem manierystyczno-rene-sansowym. Konserwacja stolarzowni, poza oczyszczeniem z przelaminowania i rekonstrukcją kolorystyki, obejmowała także wszelkie naprawy stolarskie oraz, w przypadku drewnianych ścianek działowych, rekonstrukcję niezachowanych detali snycerskich i szyby z trawionym ornamentem.
