ORZECZENIE TECHNICZNE POSADZKI W HALI SIEWU

HALA SIEWU

Numer obiektu 101/307

1. Opis techniczny
 - Przedmiot opracowania
 - Podstawa opracowania
 - Zakres planowanych prac
 - Ocena stanu technicznego
 - Ocena stanu istniejącego
 - Renowacja i naprawa istniejącej posadzki
 - Wnioski
 - Warunki bezpiecznego prowadzenia robót
2. Dokumentacja zdjęciowa posadzki
3. Kosztorys inwestorski

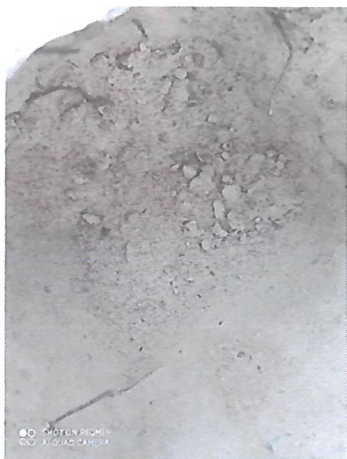
Zdj. nr 1
Podłoże pod posadzkę betonową

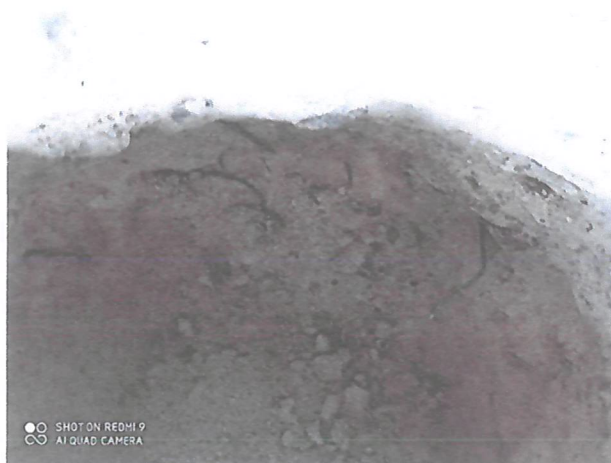
Odkrywki wykonane w miejscach wystąpienia największych uszkodzeń nie wykazują pęknięć i ubytków w płycie betonowej posadzki.

Zdj. nr 2
Odkrywka posadzki

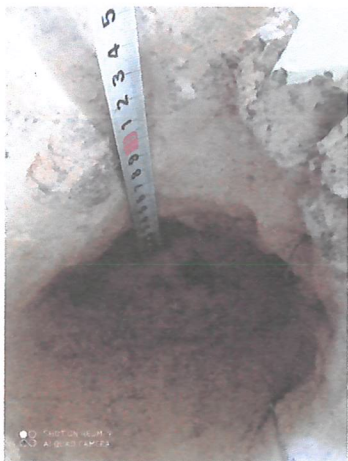
Następnie jest płyta betonowa zbrojna siatką stalową w dolnej powierzchni.

Zdj. nr 3
Odkrywka posadzki – widoczne zbrojenie

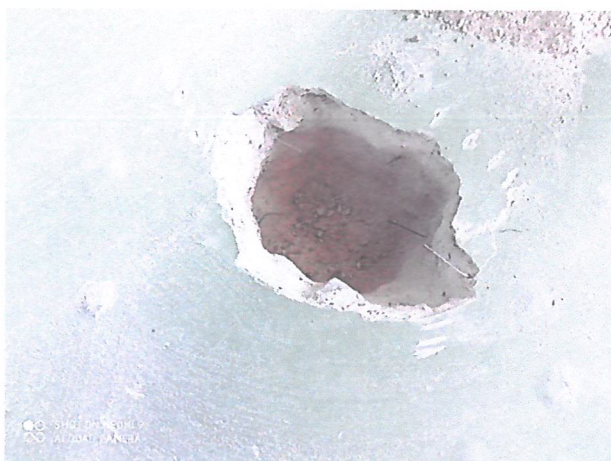
Zdj. nr 4
Odkrywka posadzki – widoczne zbrojenie

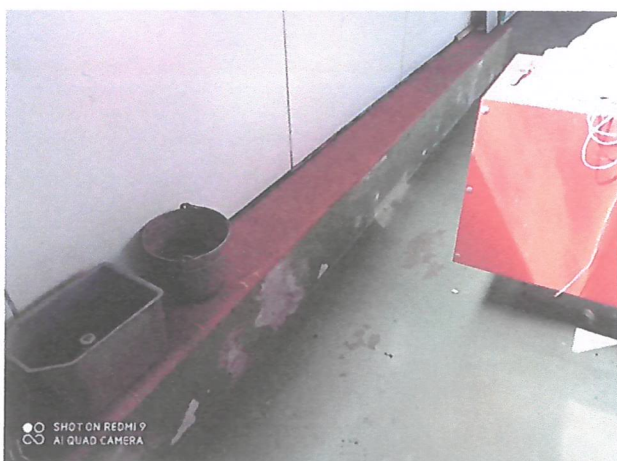
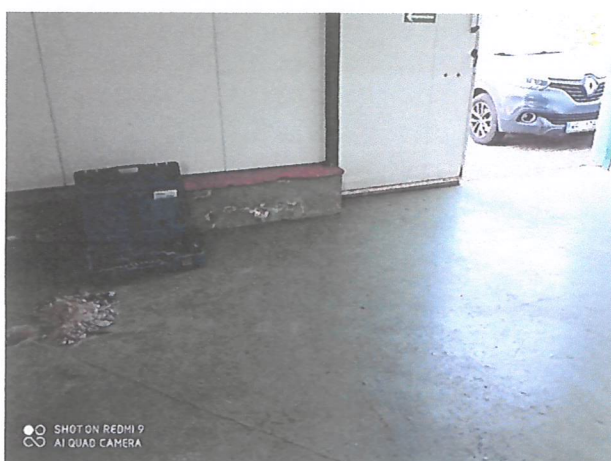
Na zdjęciach nr 5 oraz nr 6 widoczny cokół hali

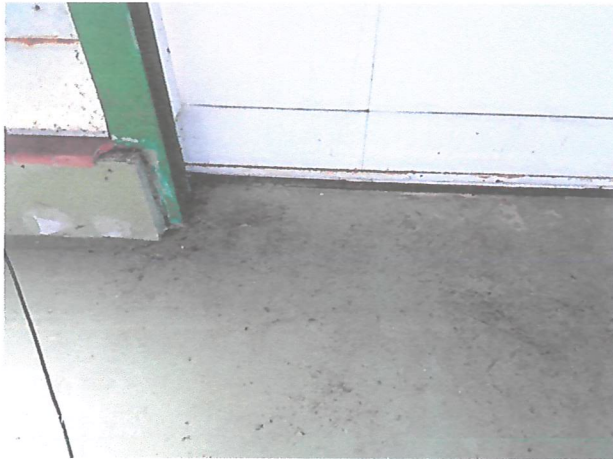
Zdj. nr 7
Cokół hali

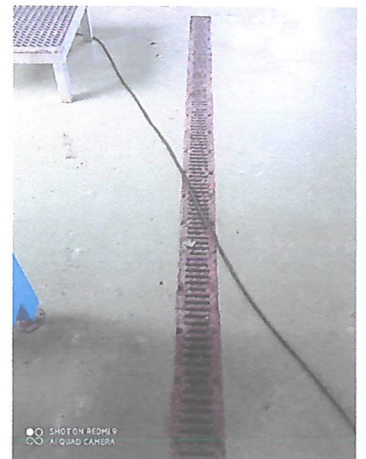
Posadzka sucha w stanie stabilnym. W kilku miejscach występują niekontrolowane pęknięcia i odspojenia, w wykończeniowej warstwie posadzki, oraz liczne „purchle”, w szczególności w rejonie odpływu liniowego.

Zdj. nr 8
Odpływ liniowy

Po analizie istniejącej konstrukcji oraz opisanych powyżej uszkodzeń, zaleca się wykonanie prac mających na celu poprawę wierzchniej warstwy posadzki odpowiadające wymogom dalszego użytkowania, renowację wierzchniej warstwy posadzki na bazie i podbudowie istniejącej płyty betonowej, wykonanie dylatacji oraz konieczność ponownego wykonania odpływu liniowego.

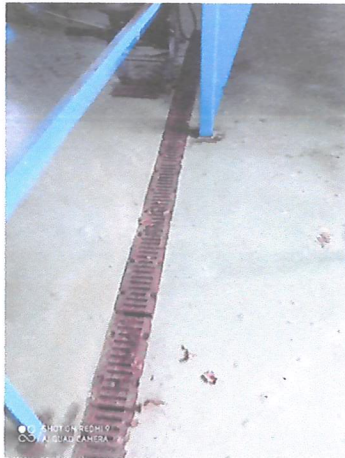
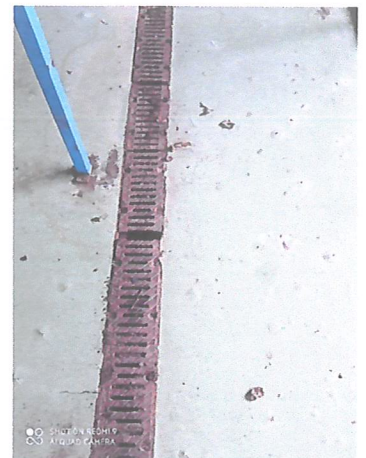
Na zdjęciach nr 9 oraz nr 10 widoczne odspojenia posadzki

Planuje się naprawę wierzchniej powierzchni posadzki poprzez frezowanie starej powierzchni, usunięcie luźnych odprysków nałożenie nowej warstwy wierzchniej renowacyjnej masy samopoziomującej oraz nałożenie warstwy impregnacyjnej.

- a) Frezowanie mechaniczne istniejącego podłoża betonowego do gr 8 mm podłoże musi być odpowiednio szorstkie bez zabrudzeń, zatłuszczeń
- b) Usunięcie osłabionych, luźnych warstw nie nadających się jako warstwy podkładowe pod system renowacyjny z wykorzystaniem kompatybilnych systemów szybkosprawnych
- c) Należy wymienić odpływ liniowy. Osadzić nowy odpływ i prawidłowo uszczelnić
- d) Naniesienie środka podkładowego regulującego wchłanianie wody przez podłoże na prawidłową i naturalną krystalizację oraz przywarcie monolitycznej warstwy zaprawy
- e) Wykonanie wraz zagruntowaniem przygotowanego podłoża, samorozpływalnej posadzki mineralnej jako warstwy renowacyjnej o gr min. 12 mm na istniejącej płycie posadzkowej o efekcie surowego betonu – kolor szary jednolity. Przy konieczności nanoszenia grubszej warstwy należy zastosować odpowiednią masę oraz dodatkowo zastosować siatkę zbrojącą.

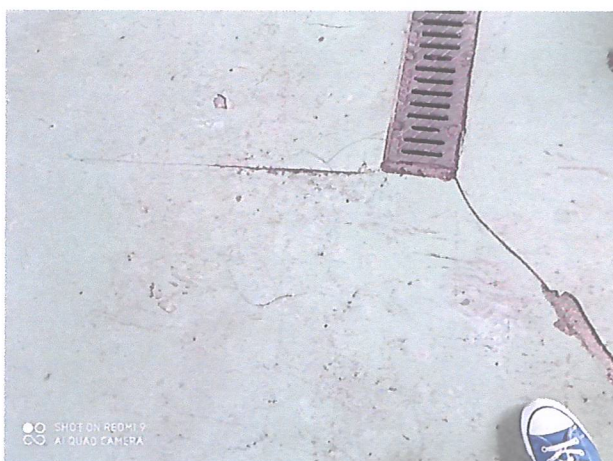
Powierzchnia posadzki posiada jednak zarysowania, pęknięcia i ubytki powstałe w wyniku eksploatacji, szczególnie w miejscach dylatacji, odpływu liniowego i zainstalowanych urządzeń.

Zdj. nr 11
Dylatacja i zniszczona posadzka

- a) Należy wykonać dylatacje przez nacięcie posadzki na głębokość ok 10 mm i 4 mm szerokości.
- b) Szczeliny dylatacyjne należy wypełnić polietylenowym sznurem dylatacyjnym i odpowiednią masą dylatacyjną.

c) UWAGA! W miejscu gdzie w posadzce doszło do niekontrolowanego pęknięcia należy również wykonać nacięcie dylatacyjne wyrównujące i uzupełnić j. w.

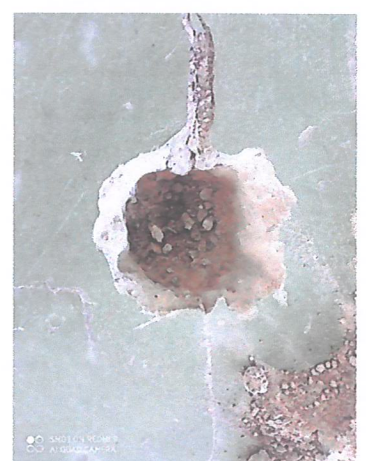
Zdj. nr 12
Pęknięcia posadzki

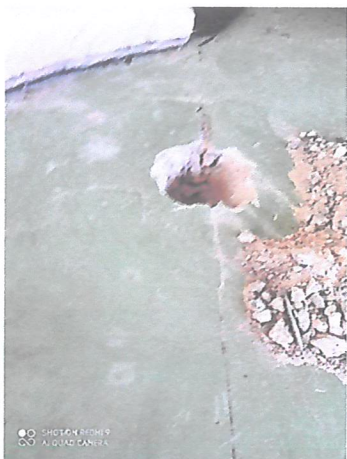
Zdj. nr 13
Pęknięcia posadzki

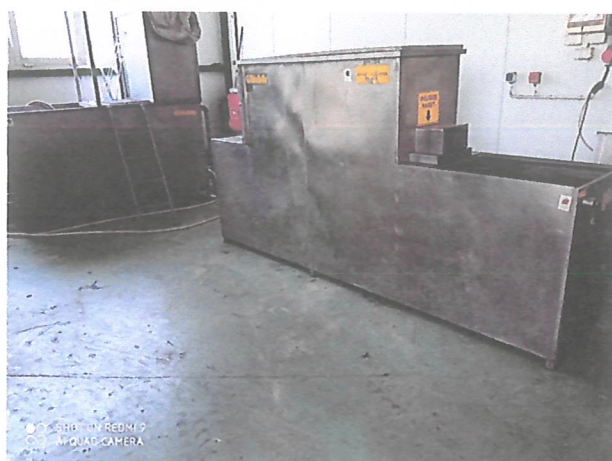
Zdj. nr 16
Widok uszkodzonej posadzki

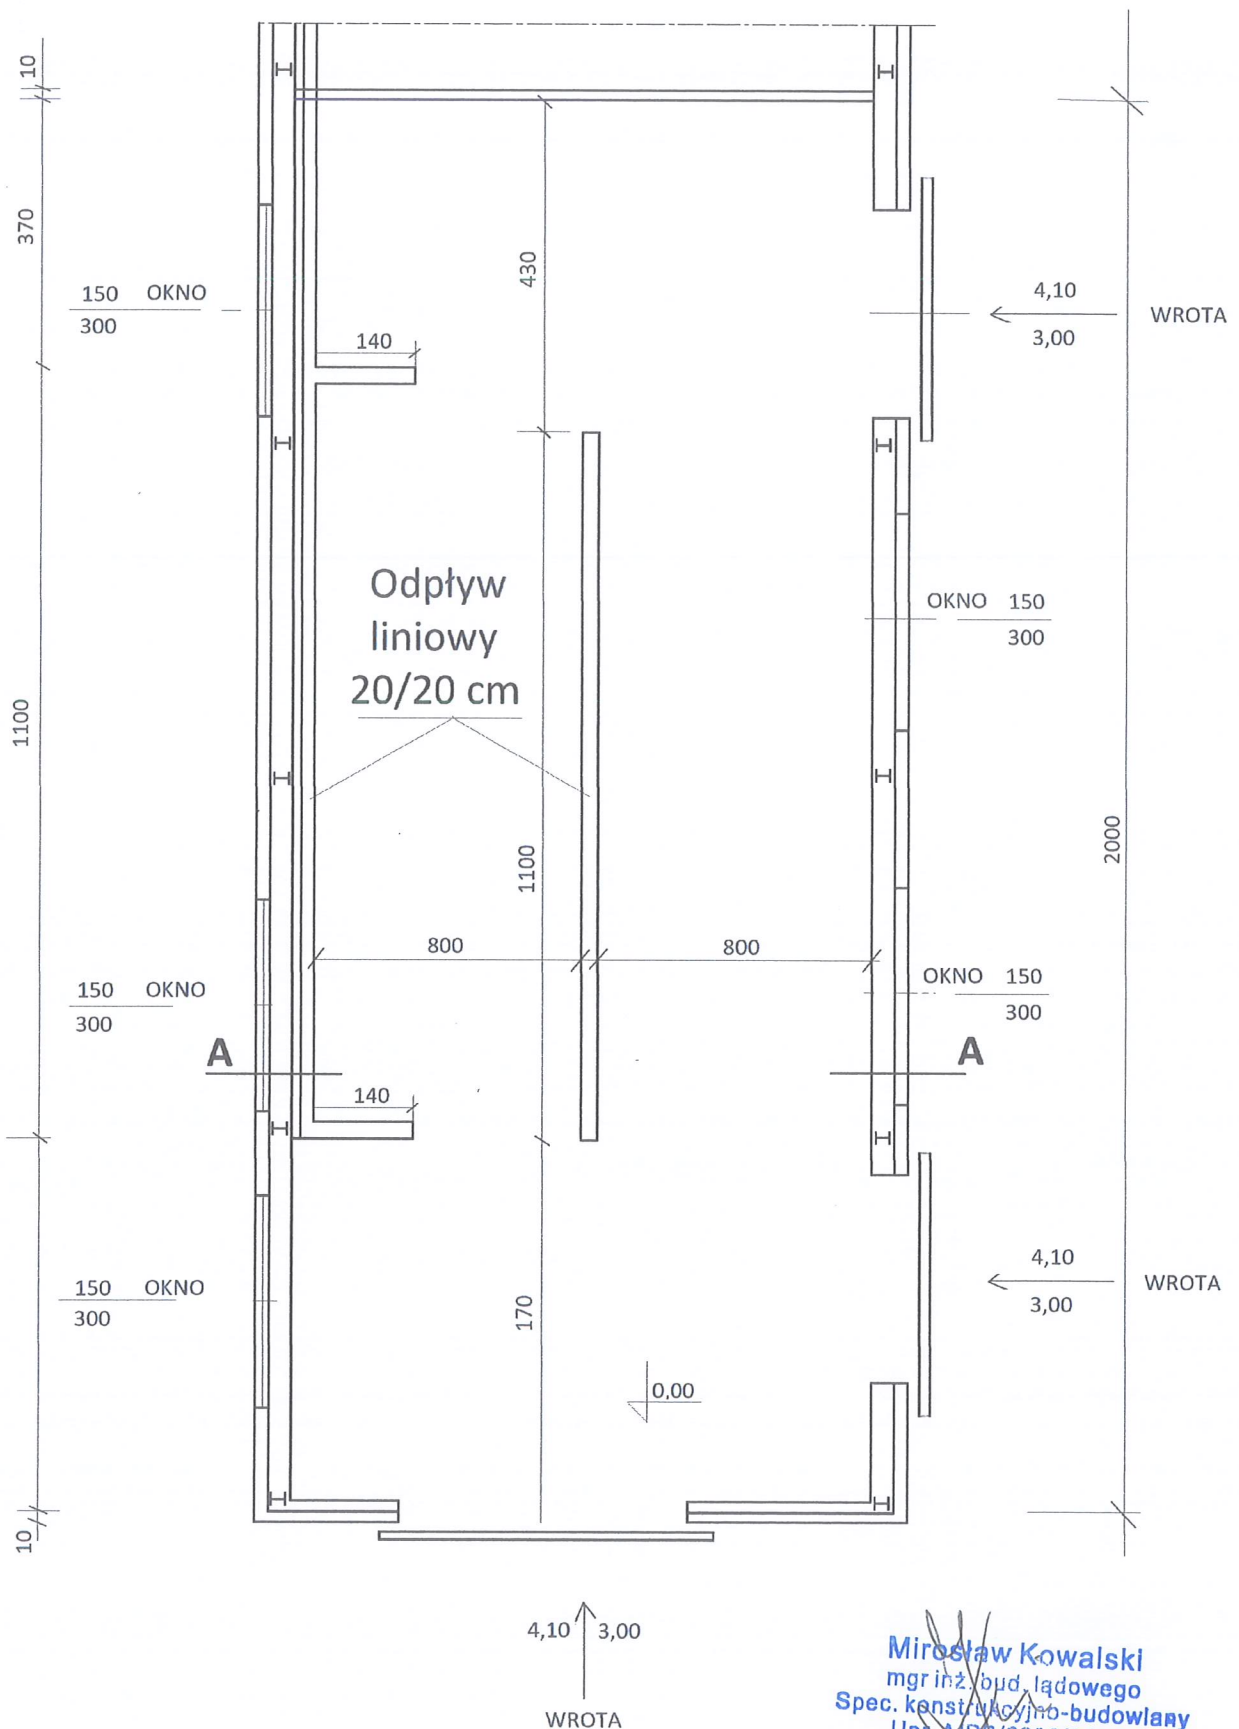
HALA SIEWU RZUT POZIOMY

Ustrój nośny hali stanowi symetryczny układ słupowo – kratownicowy o konstrukcji stalowej. Na stalowych konstrukcjach wsparte są stalowe płatwie i dach. Rozstaw słupów w ramach wynosi 8,00m, rozstaw ram na długości hali co 6,00m. Ściany osłonowe z płyt warstwowych na podmurówce. Dach wykonany z płyt warstwowych i pokryty papom termozgrzewalną.

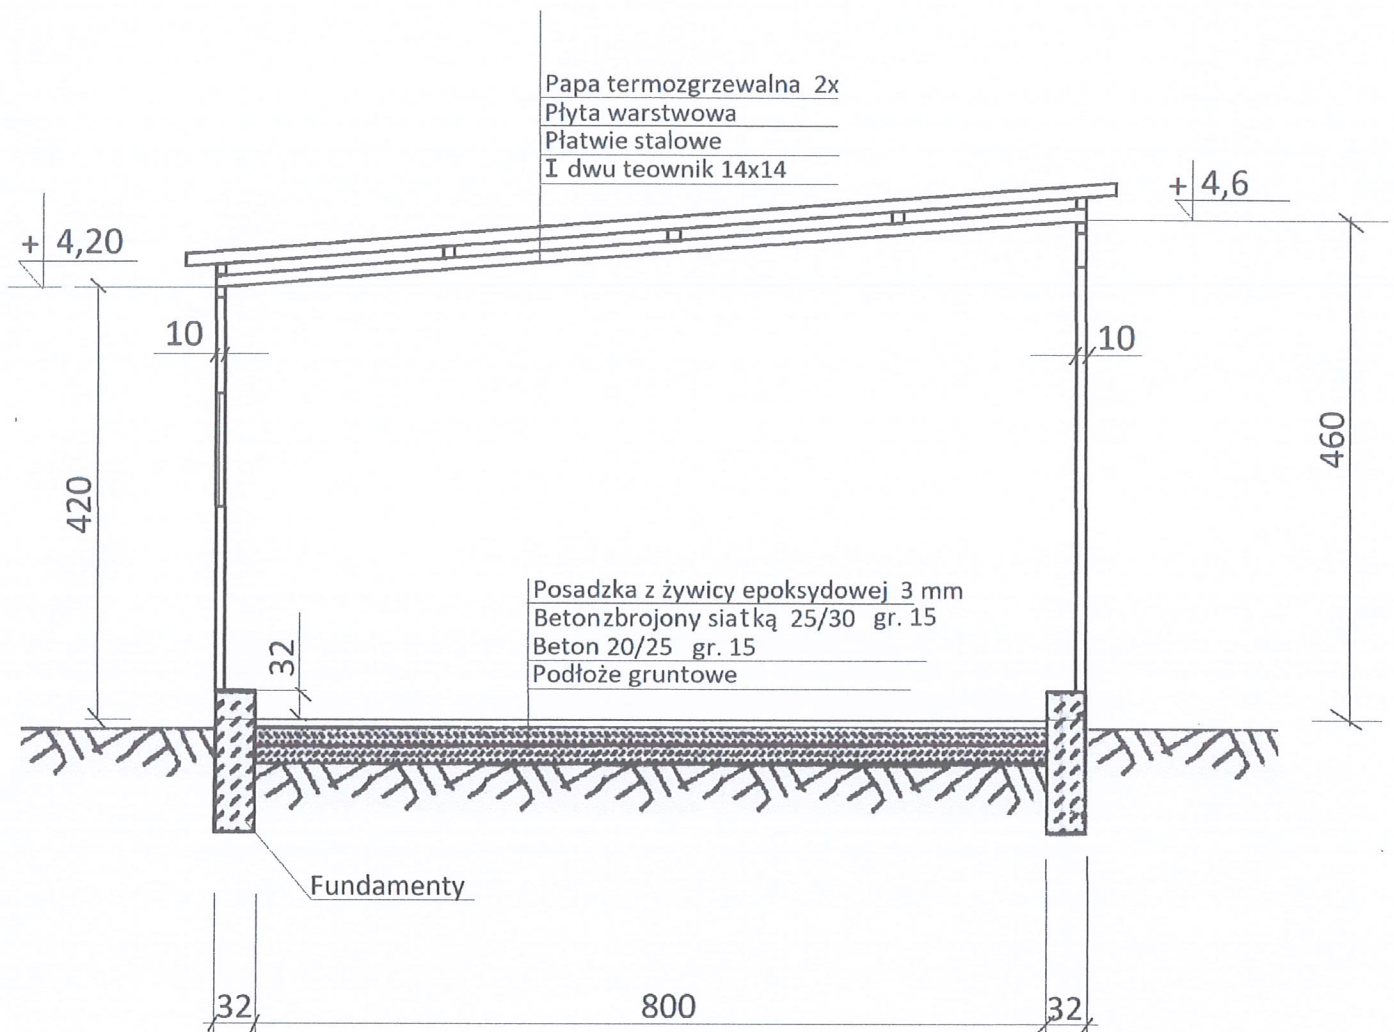
Przekrój A-A

Posadzka na całości hali gr.30 cm na podsypce piaskowej wykonana z niewielkim spadkiem ok. 0,5% w kierunku odpływu liniowego zamontowanego wewnątrz budynku.
