# KARTA EWIDENCYJNA ZABYTKU NIERUCHOMEGO NIEWPISANEGO DO REJESTRU ZABYTKÓW

KAPLICZKA PRZYDROŻNA

LUBARTÓW UL. LUBELSKA 103

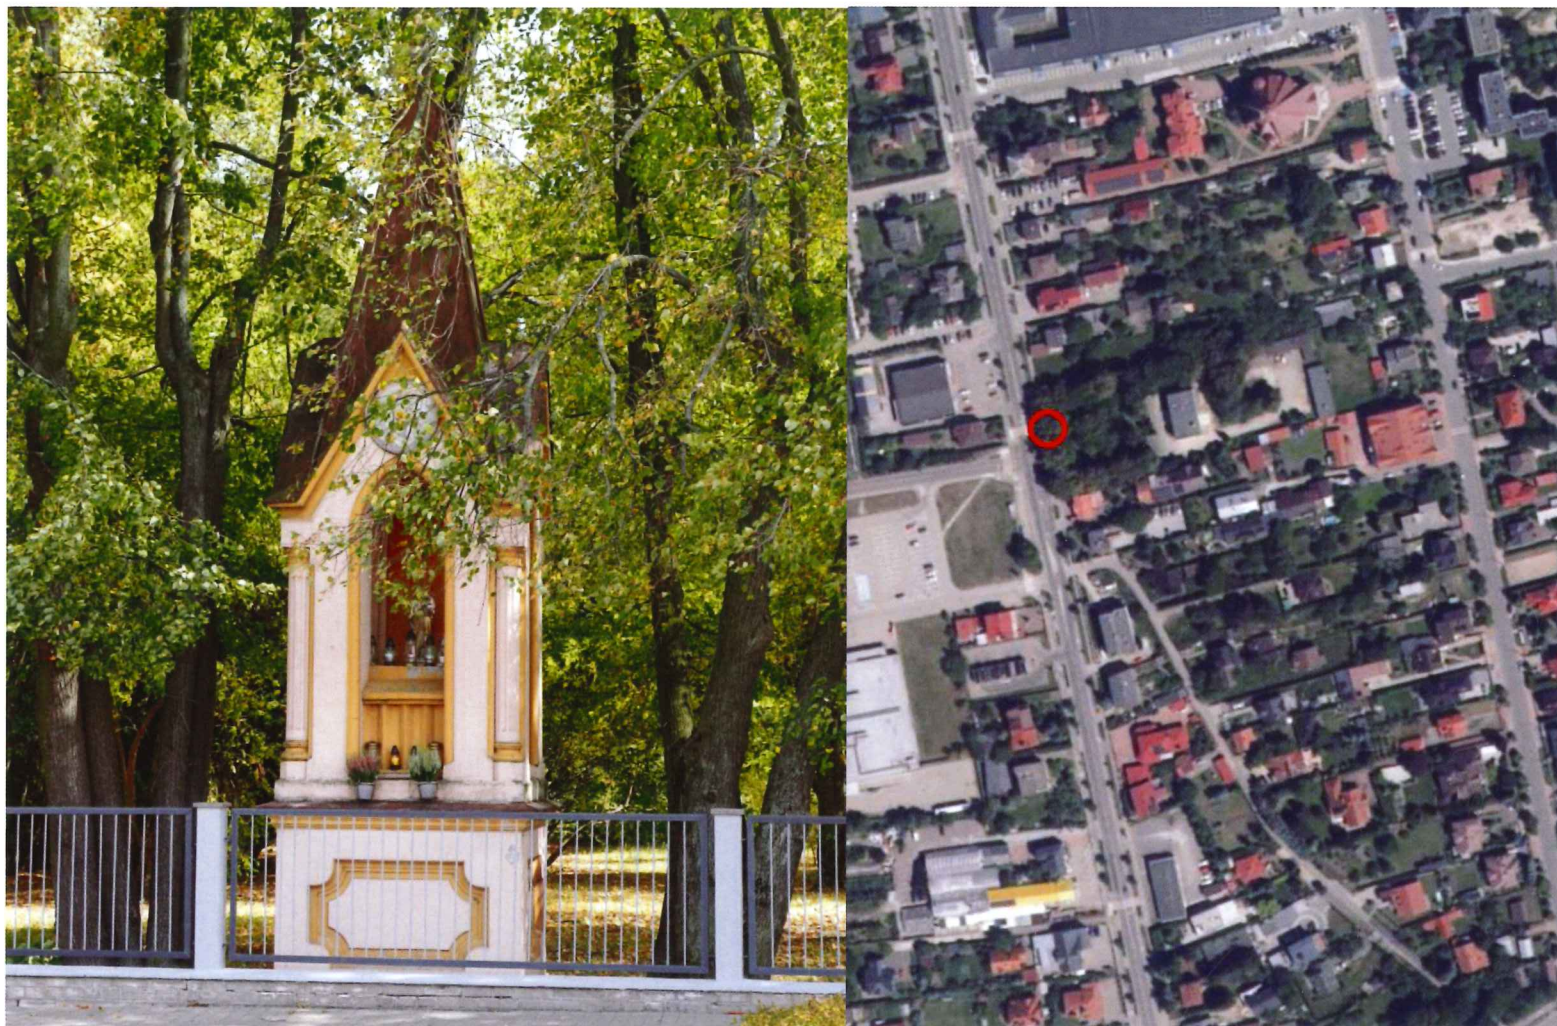
9. Materiały graficzne

1. Stan zachowania: bardzo dobry - 5

- stan fundamentów - dobry
- stan pokrycia dachowego - bardzo dobry
- nieliczne ubytki i spękania tynku na cokole i detalach architektonicznych korpusu kapliczki, szczególnie w dolnych partiach, co może wskazywać na zawilgocenie bryły kapliczki.

- lokalizacja kapliczki w bliskiej odległości jezdni ul. Lubelskiej powoduje zagrożenie dla stanu zachowania obiektu zabytkowego; duży ruch drogowy naraża obiekt na ciągłe wibracje, co negatywnie wpływa na statykę zabytku; zniszczenia dopełniają spaliny samochodowe, pyły i ochlapywanie wodą, które powodują zabrudzenie i zawilgocenie powierzchni zabytku,
- bezpośrednia bliskość wysokich drzew, którego konary mogą spowodować jej uszkodzenie, zawilgocenie lub też naruszenie fundamentów przez system korzeniowy
- otoczenie drzew i bliskość ogrodzenia zasłaniają kapliczkę, ograniczając jej widoczność i ekspozycję.

- zaleca się szczególną dbałość o detal architektoniczny, usunięcie wszystkich zniszczonych i luźnych warstw tynku, a następnie uzupełnienie ubytków i spękań
- przy kolejnym remoncie postulowane opracowanie koncepcji konserwatorskiej remontu elewacji i ustalenia jej pierwotnej aby zachować pierwotny, historyczny wygląd obiektu,
- postuluje się otwarcie przęseł ogrodzenia od ulicy, celem umożliwienia dostępu do kapliczki,
- konieczne przeprowadzenie konserwacji figury,
- zaleca się korektę koron sąsiadujących drzew wysokiego,
- należy kontrolować wpływ systemu korzeniowego drzew na kapliczkę.
