## Poglądowy Raport Stanu Technicznego

Zadanie: Ocena stanu technicznego i określenie wartości rynkowej pojazdu

| DANE IDENTYFIKACYJNE POJAZDU | | Dane: [O] IV-2025 | |
|---|---|---|---|
| Marka: | <b>KIA</b> | Nr rejestracyjny: | <b>WI562JV</b> |
| Model pojazdu: | <b>Optima Plug-in Hybrid MR`19 E6</b> | Nr Info-Ekspert: | <b>052-01349</b> |

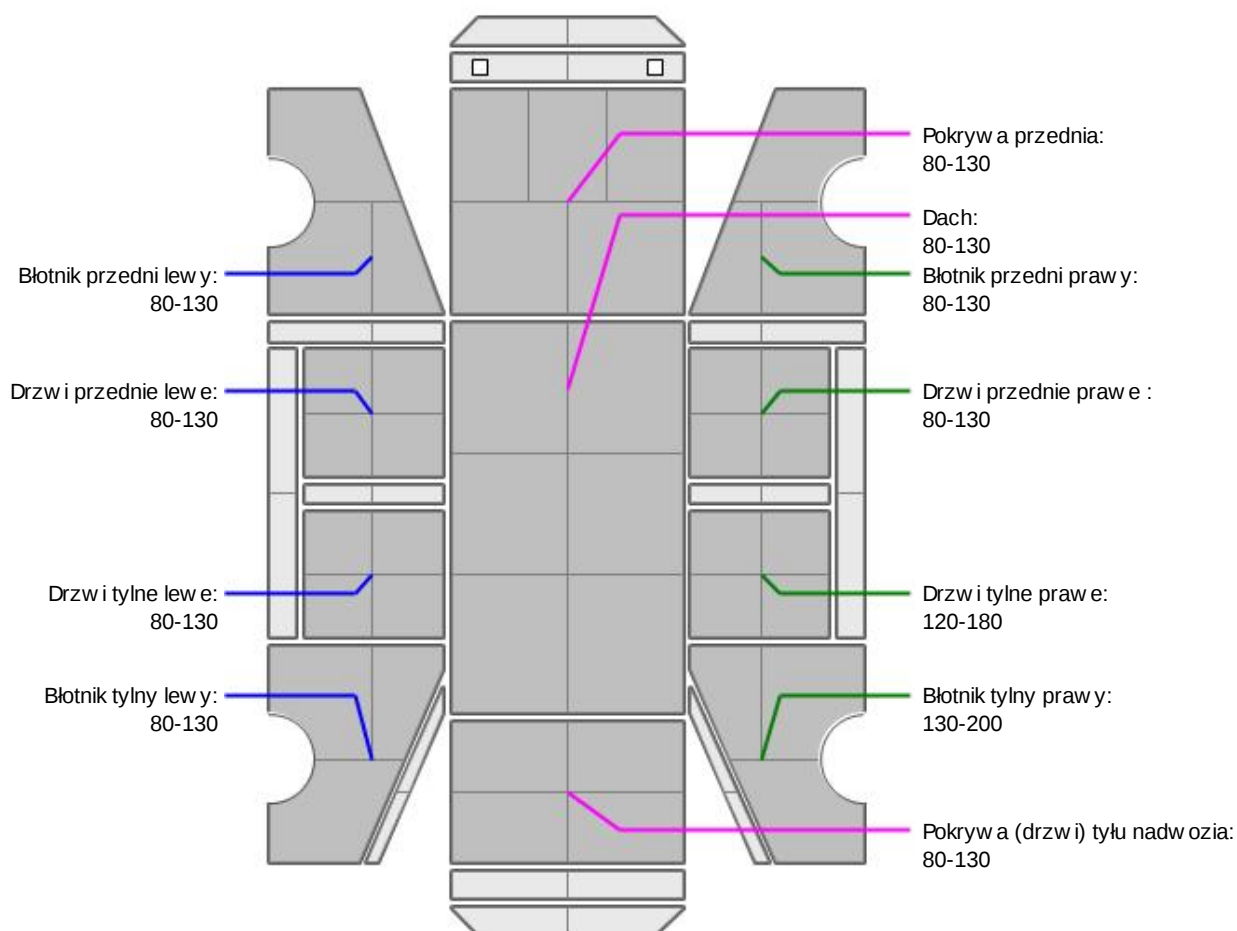
**KABINA KIEROWCY – Opis powłoki lakierowej**

| L.p. | Nazwa elementu | L / P | Grubość powłoki [μm] | Opis |
|---|---|---|---|---|
| 1 | Pokrywa przednia | | 80-130 | |
| 2 | Dach | | 80-130 | |
| 3 | Błotnik przedni | L | 80-130 | |
| 4 | Drzwi przednie | L | 80-130 | |
| 5 | Drzwi tylne | L | 80-130 | |
| 6 | Błotnik tylny | L | 80-130 | |
| 7 | Błotnik przedni | P | 80-130 | |
| 8 | Drzwi przednie | P | 80-130 | |
| 9 | Drzwi tylne | P | 120-180 | |
| 10 | Błotnik tylny | P | 130-200 | |
| 11 | Pokrywa (drzwi) tyłu nadwozia | | 80-130 | |
