KARTA WYNIKÓW BADAŃ SONDĄ DPH

Temat: **S19 Sokołów - Nisko - PZM**

Nr arch.: 1690

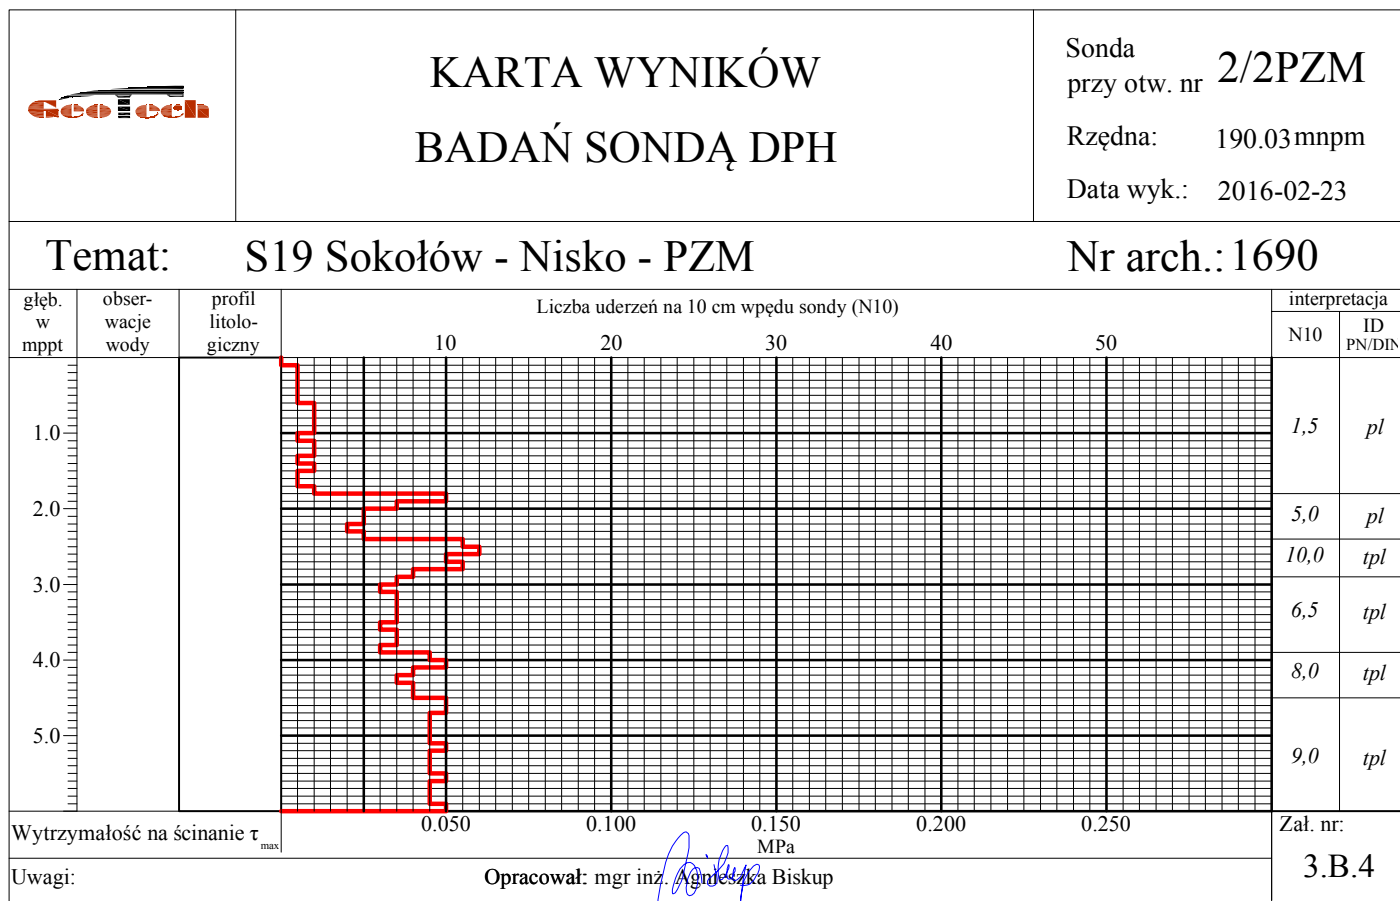
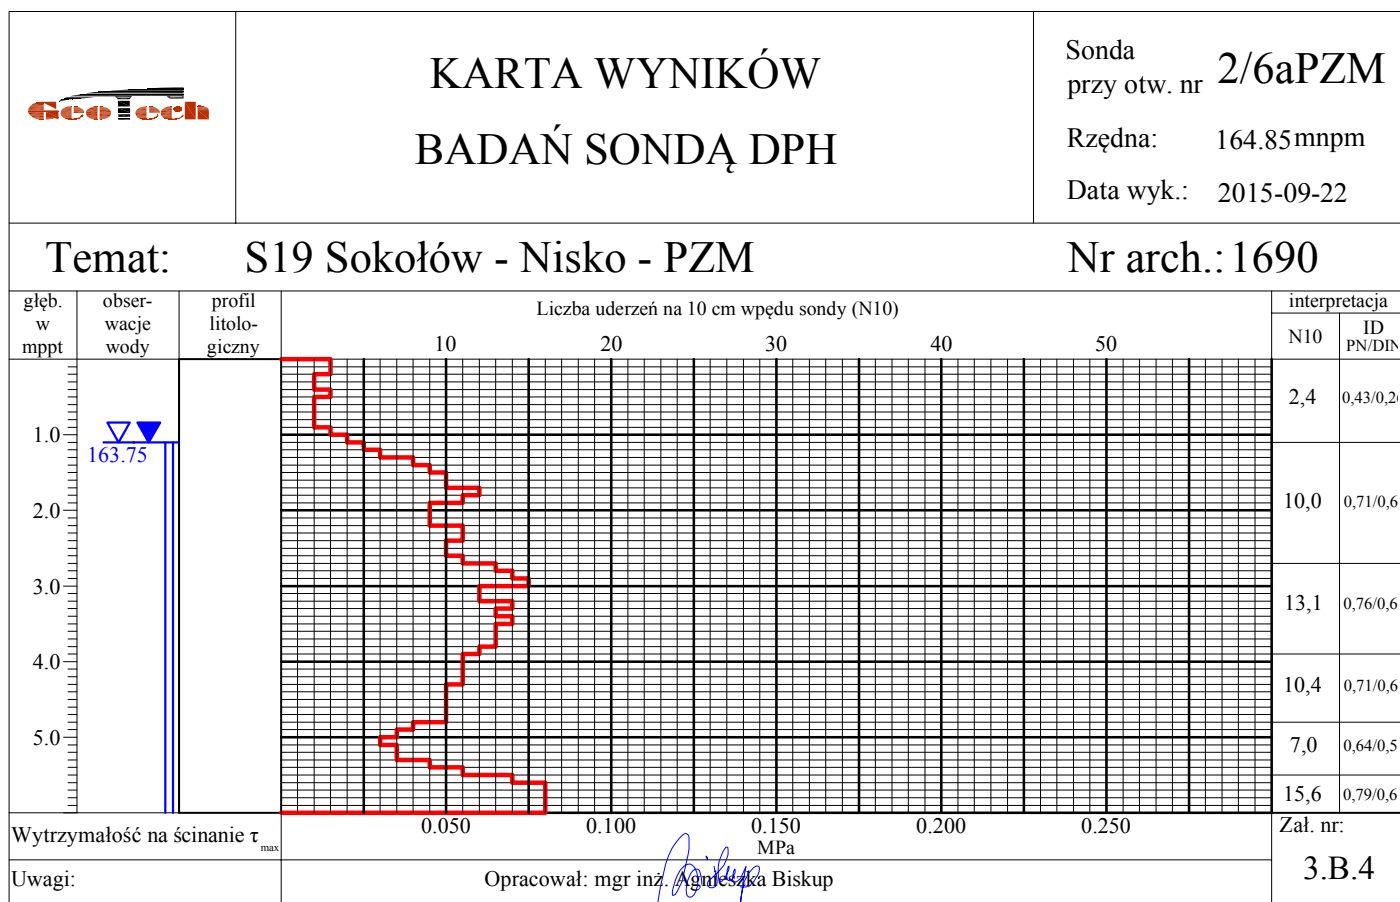
Sonda przy otw. nr **2/7PZM**
Rzędna: 166.90mnpm
Data wyk.: 2015-09-24

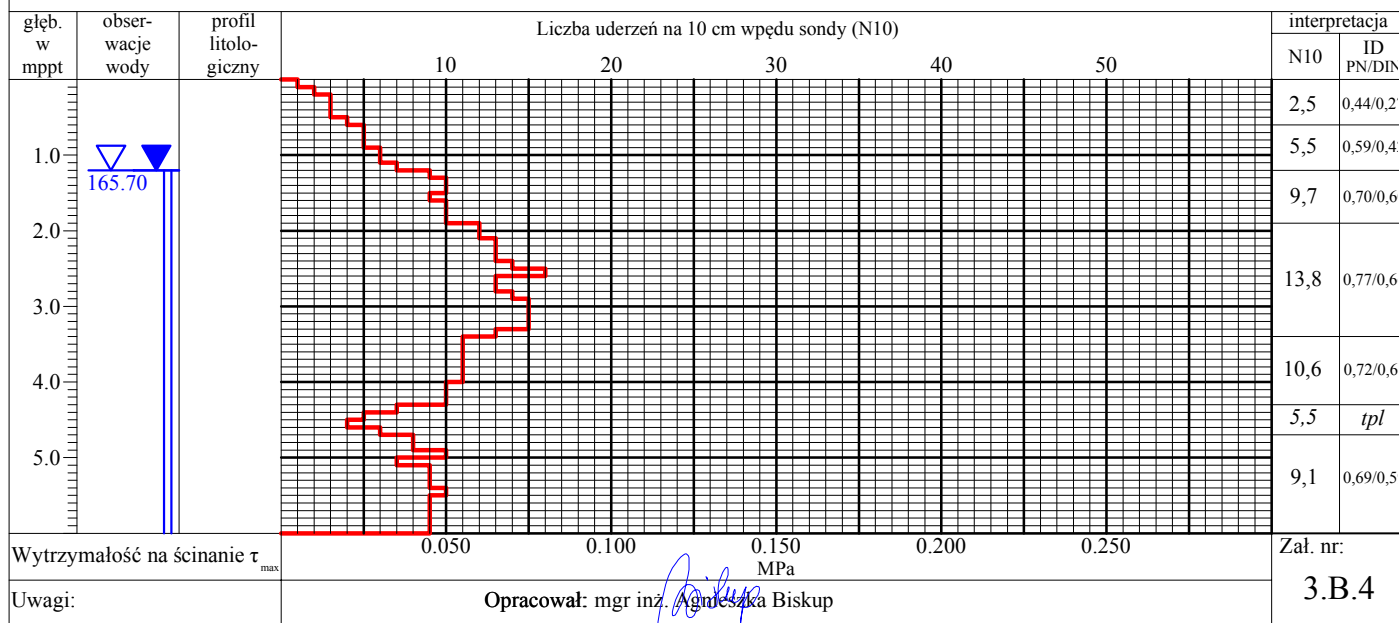
KARTA WYNIKÓW BADAŃ SONDĄ DPH

Sonda przy otw. nr **2/8PZM**
Rzędna: 167.00mnpm
Data wyk.: 2015-09-24

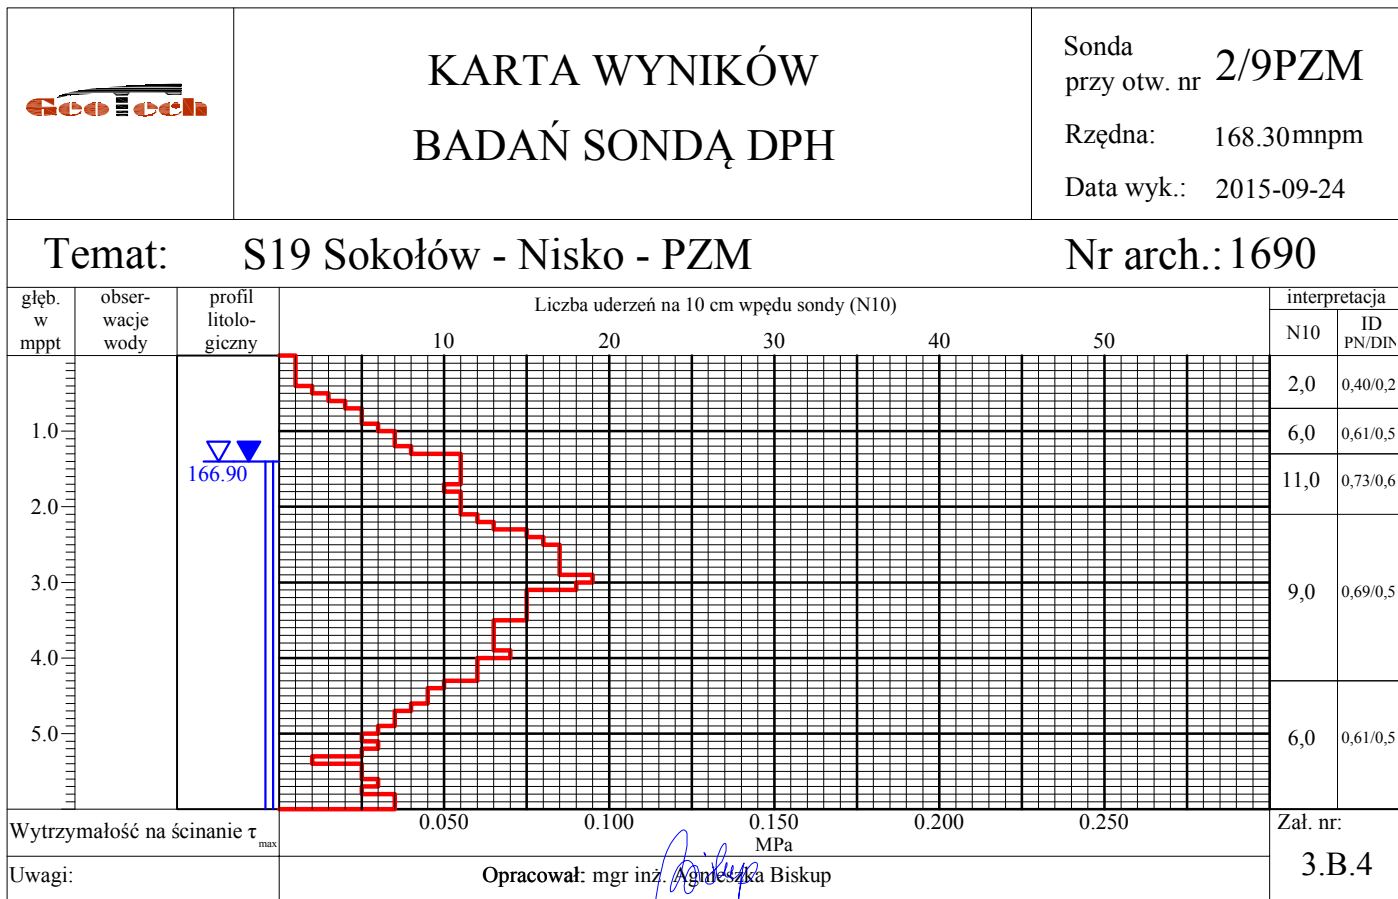
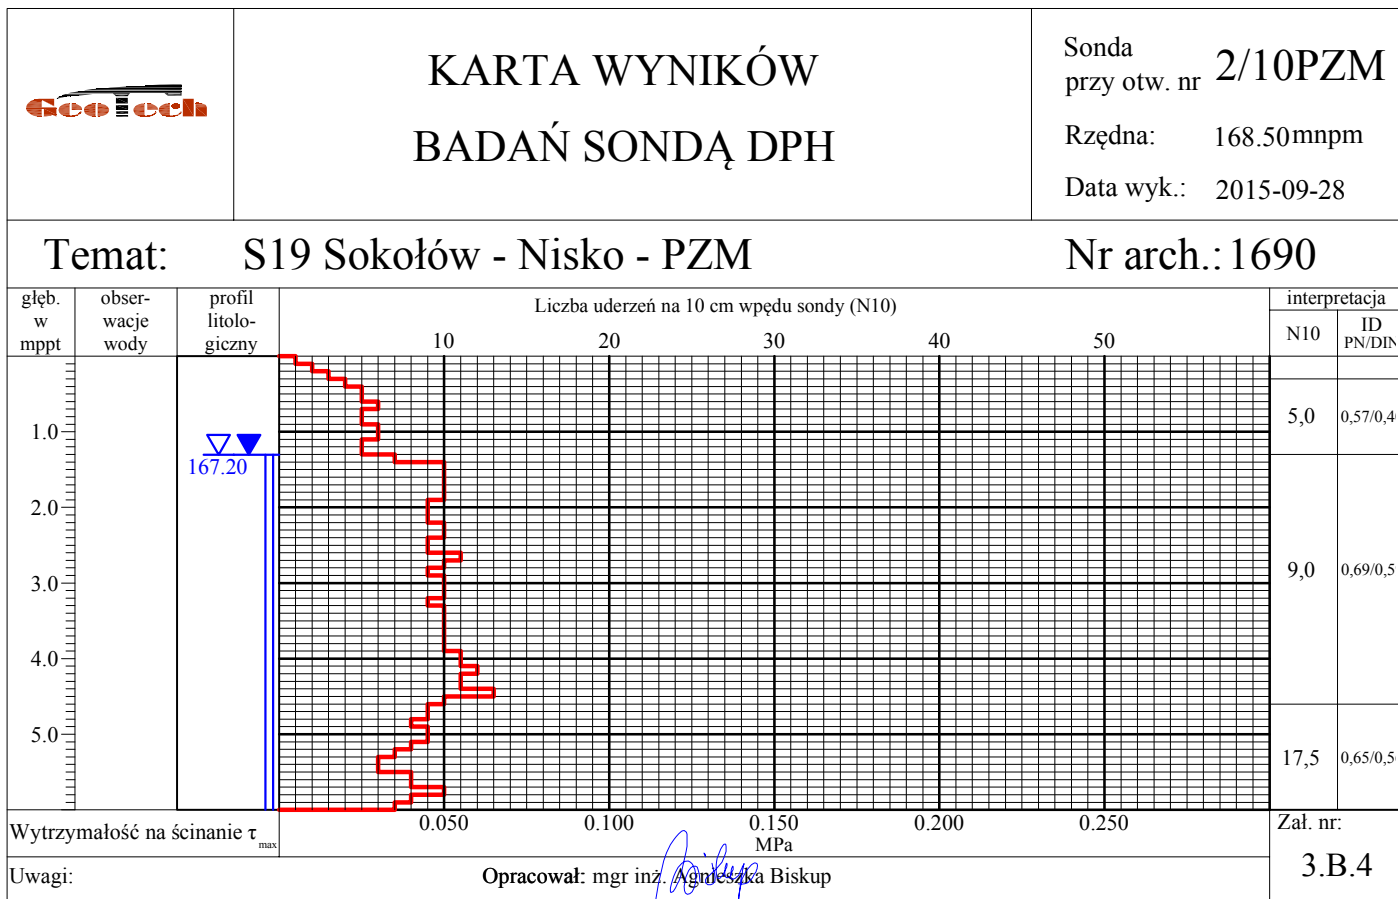
KARTA WYNIKÓW BADAŃ SONDĄ DPH

Sonda przy otw. nr **2/11PZM**

Rzędna: 168.30mnpm

Data wyk.: 2015-09-28

głęb. w mppt	obser- wacje wody	profil litolo- giczny	Liczba uderzeń na 10 cm wpędu sondy (N10)	interpretacja	
				N10	ID PN/DIN
			10 20 30 40 50	2,5	0,44/0,2
1.0				7,1	0,64/0,5
2.0				10,7	0,72/0,6
3.0					
4.0				7,1	0,64/0,5
5.0				3,0	IL=0,3:
				5,6	0,60/0,5
				3,7	IL=0,3:
				5,6	0,60/0,5
Wytrzymałość na ścinanie τ_{max}			0.050 0.100 0.150 0.200 0.250 MPa	Zał. nr:	
Uwagi:			Opracował: mgr inż. Agnieszka Biskup		3.B.4
