## Przedmiar

## Z1. Dokumentacja fotograficzna

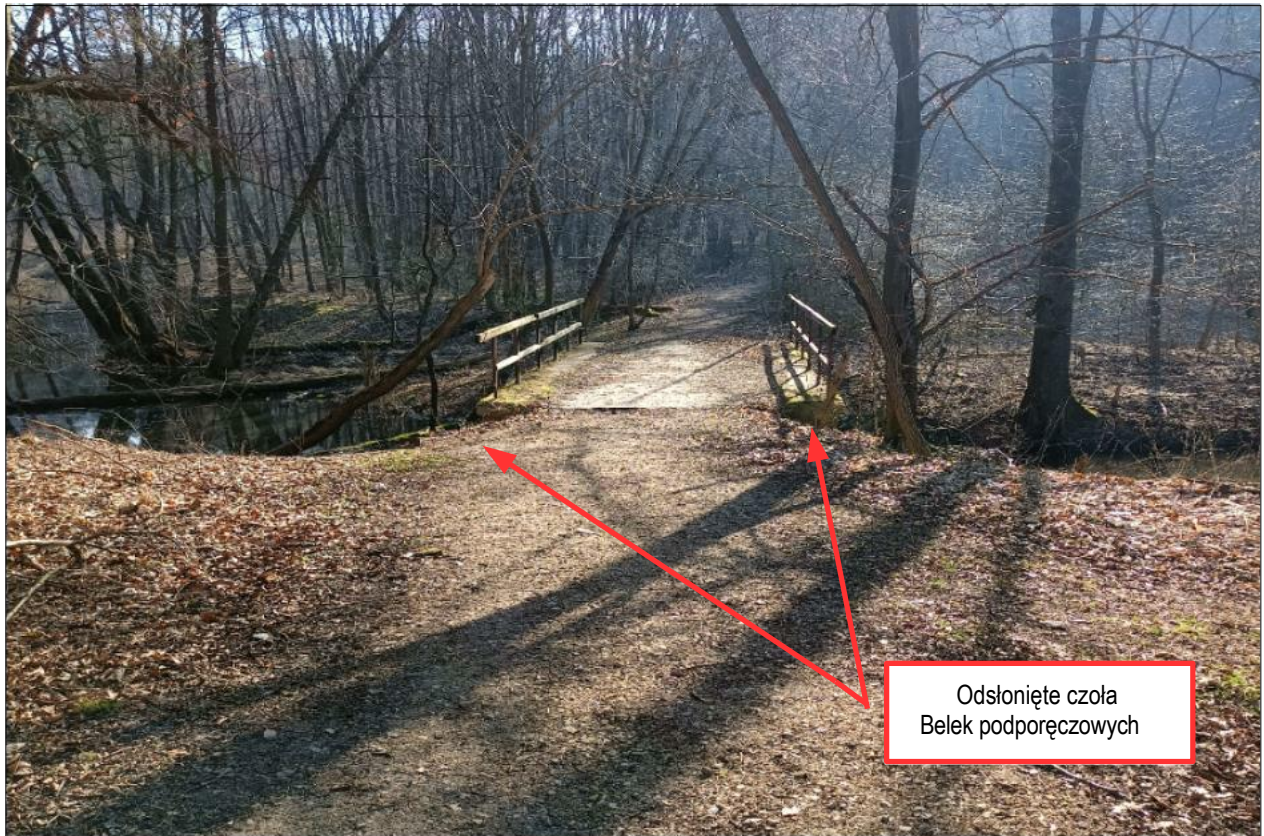
Fot. 1 – Widok od strony DW 793

Odsłonięte czoła  
Belek podporęczowych

| Lp. | Podstawa | Opis i wyliczenia | i.m. | Poszcz. | Razem |
|---|---|---|---|---|---|
| 2 | KNR-SEK 2-<br>33 0810-<br>0500 | Groszkowanie powierzchni belek podporęczowych do stopnia czystości Sa 1/2. | m2 | | |

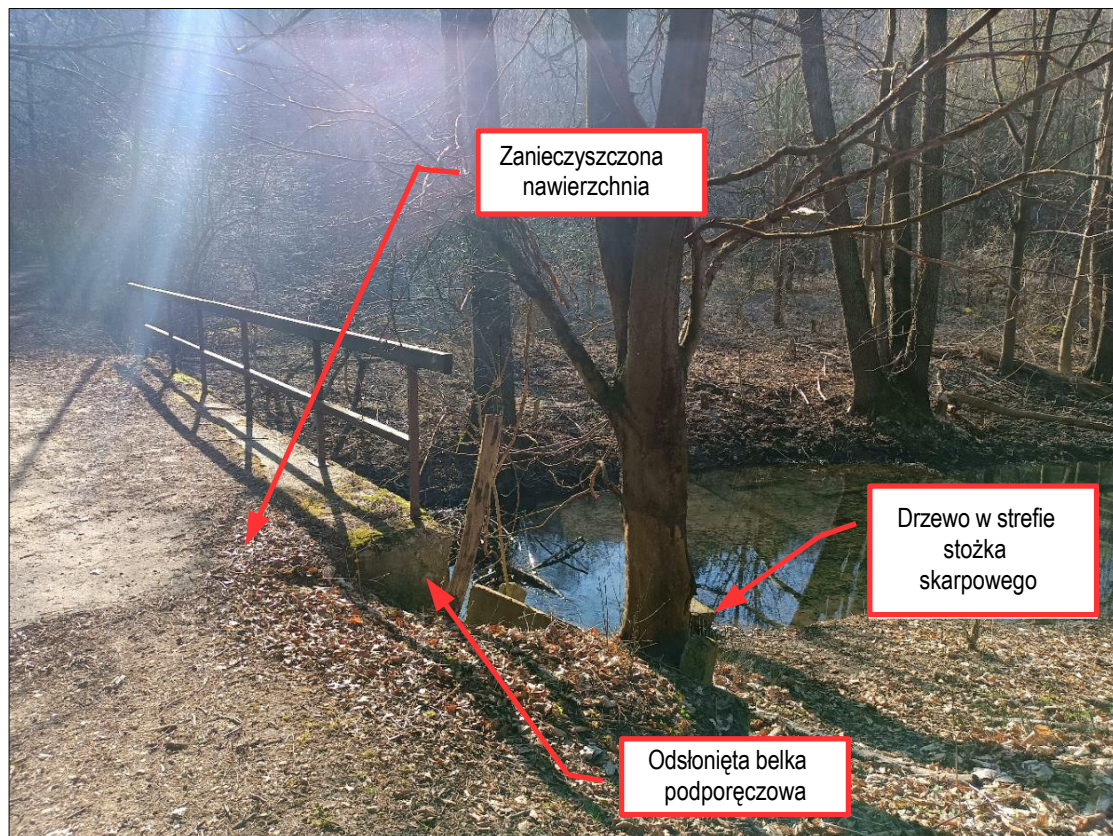
Fot. 2 - Widok na odsłoniętą belkę podporęczową, zanieczyszczoną płytę pomostu, drzewo w strefie stożka skarpowego

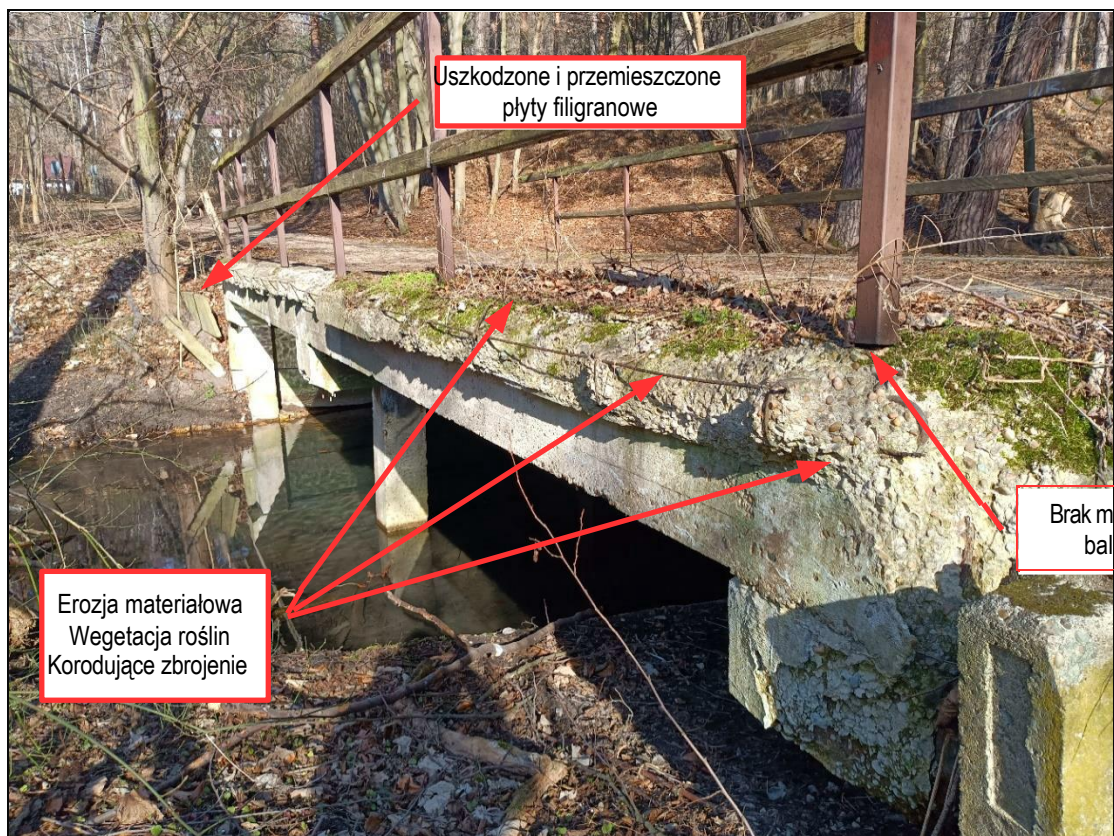
Fot. 3 – Widok od górnej wody na belkę podporęczową
