Zamierzenie budowlane	WYKONANIE EKSPERTYZ TECHNICZNYCH OBIEKTÓW INŻYNIERSKICH ZLOKALIZOWANYCH NA DROGACH: AUTOSTRADA A1 ODCINEK A1a, AUTOSTRADA A4, S1, DK11, DK44, DK86 ZADANIE 1.3. MOST W CIĄGU AUTOSTRADY A1 (ODC. A1a) NAD POTOKIEM KOLEJÓWKA W M. MSZANA, JN1 35007306, KM 37+171
Inwestor	GENERALNA DYREKCJA DRÓG KRAJOWYCH I AUTOSTRAD ODDZIAŁ W KATOWICACH ul. Myśliwska 5 40-017 Katowice
Stadium Projektu	EKSPERTYZA
Branża	MOSTOWA

**ZADANIE 1.3. MOST W CIĄGU AUTOSTRADY A1 (ODC. A1a) NAD POTOKIEM KOLEJÓWKA W M. MSZANA, JN1
35007306, KM 37+171**

Przedmiotem opracowania jest wykonanie ekspertyzy technicznej mostu nad potokiem Kolejówka w ciągu autostrady A1 (odc. A1a) w miejscowości Mszana, km 37+171, JNI 35007306.

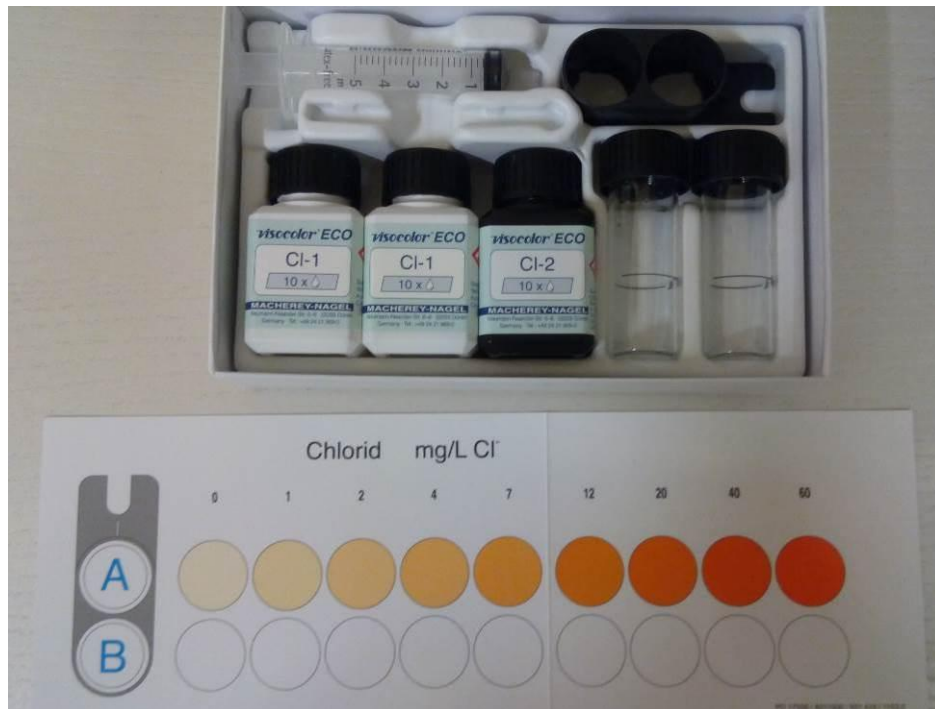
Badania przeprowadzono za pomocą zestawu do kolorymetrycznego oznaczania chlorków visocolor ECO.

Rys. nr 11. Zestaw do oceny zawartości jonów chlorkowych w betonie

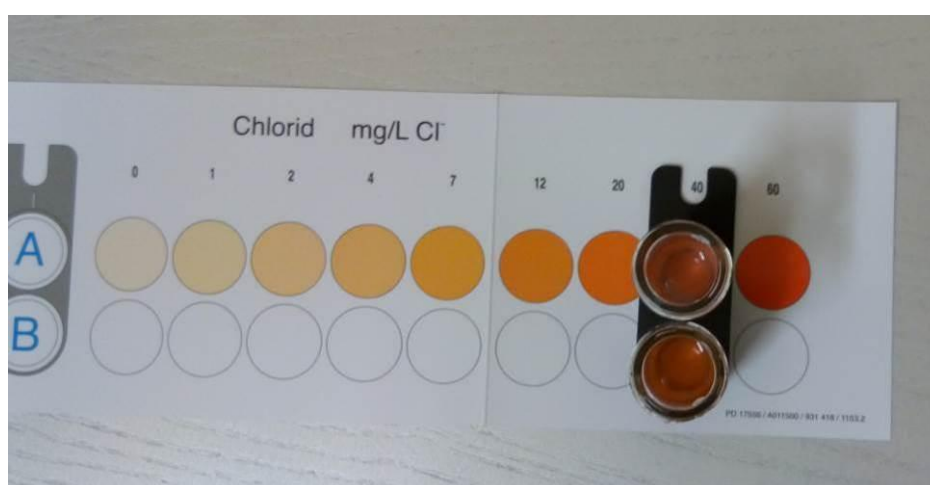
W wyniku reakcji chlorków z tiocyjanianem rtęci powstaje niezdysocjowany chlorek rtęci (II). Uwolniony tiocyjanian w reakcji z jonami żelaza (III) tworzy związek o pomarańczowym zabarwieniu.

Rys. nr 12. Widok na badanie oznaczenia zawartości chlorków w betonie

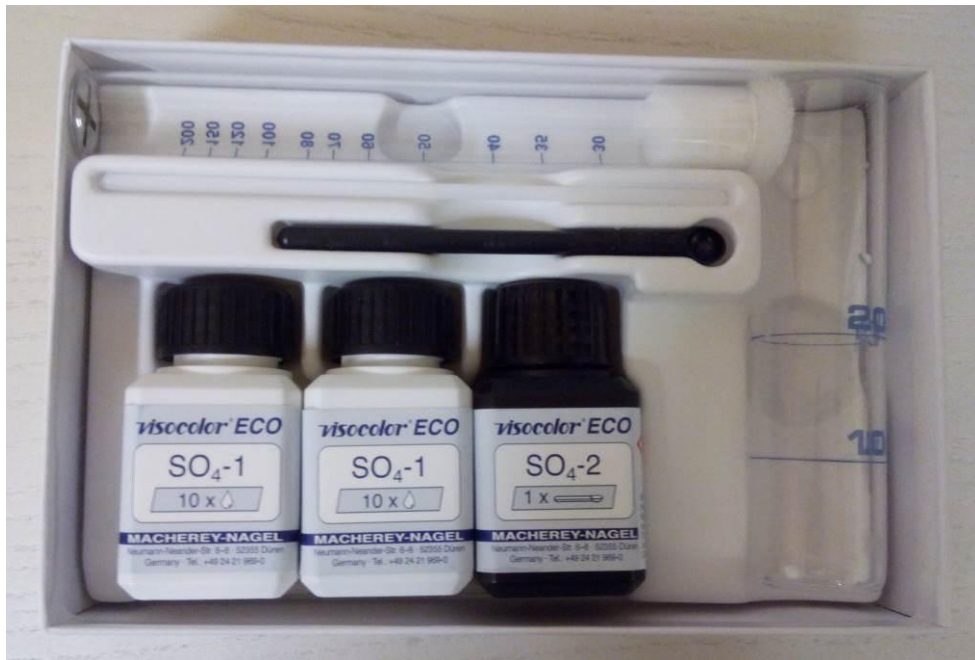
Badania przeprowadzono za pomocą zestawu do kolorymetrycznego oznaczania siarczanów visocolor ECO.

Rys. nr 13. Zestaw do oceny zawartości siarczanów w betonie

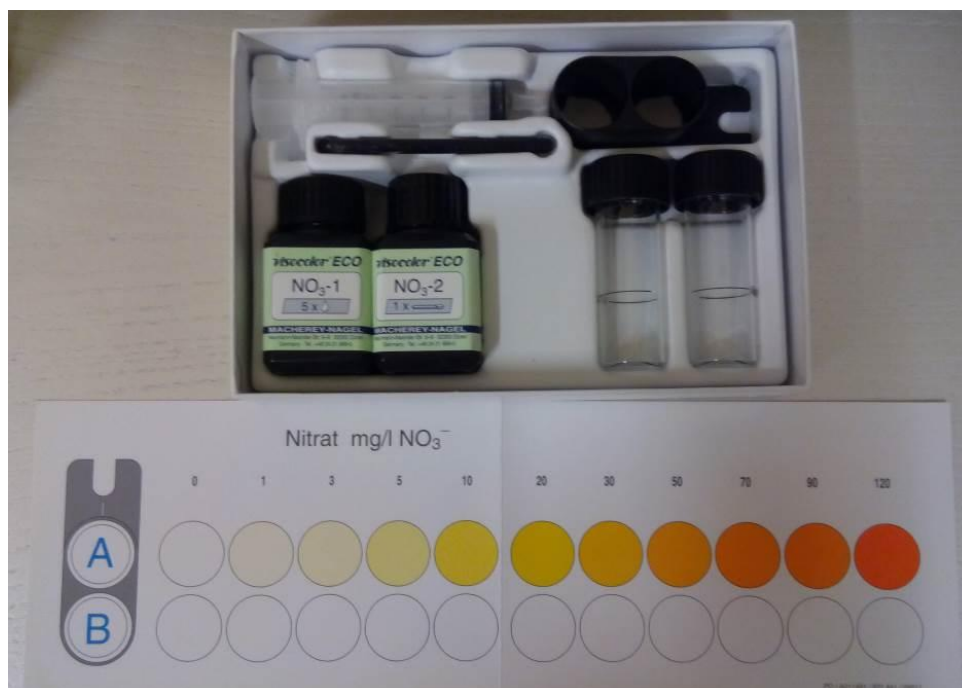
Badania przeprowadzono za pomocą zestawu do kolorymetrycznego oznaczania azotanów visocolor ECO.

Rys. nr 15. Zestaw do oceny zawartości azotanów w betonie

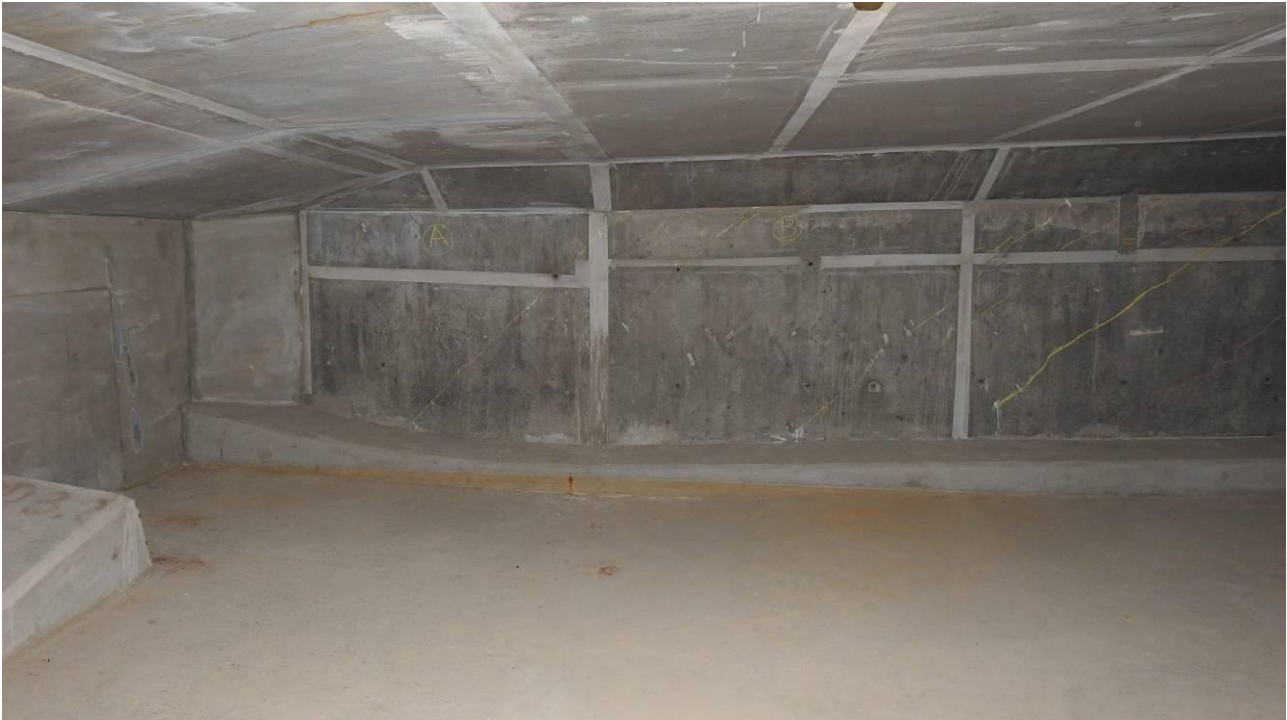
Z uwagi na przekroczenia naprężeń rozciągających w przeponie oraz rys większych niż 0,2 mm stan techniczny obiektu oceniono jako niedostateczny.

Rys. nr 18. Rysy przepony między obiektami – widok od strony wewnętrznej

Wykonanie iniekcji rys oraz wykonanie taśm wzmacniających w miejscach rys na podstawie projektu remontu (wykonanie taśm należy wykonać dla rys o szerokości minimum 0,2 mm). Odtworzenie zabezpieczeń korozyjnych want i głowic pylonów w miejscach korozji i ubytków zabezpieczeń.

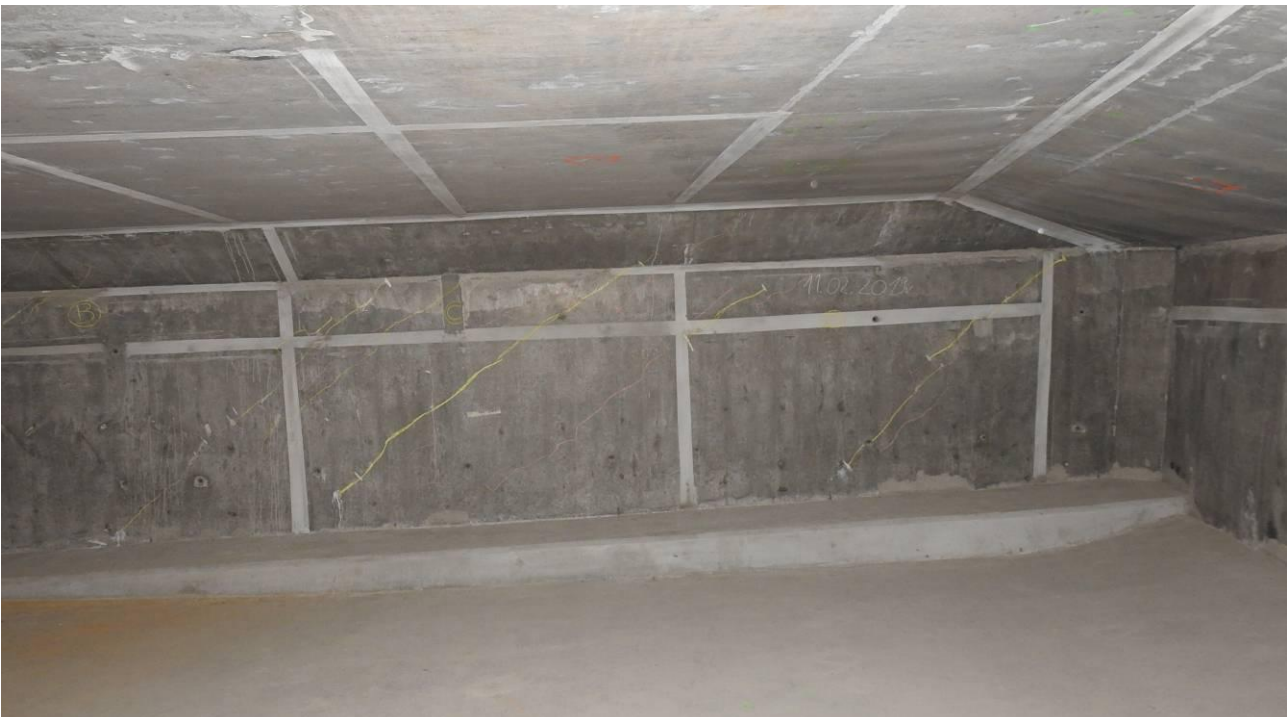
Rys. nr 19. Rysy przepony między obiektami – widok od strony wewnętrznej

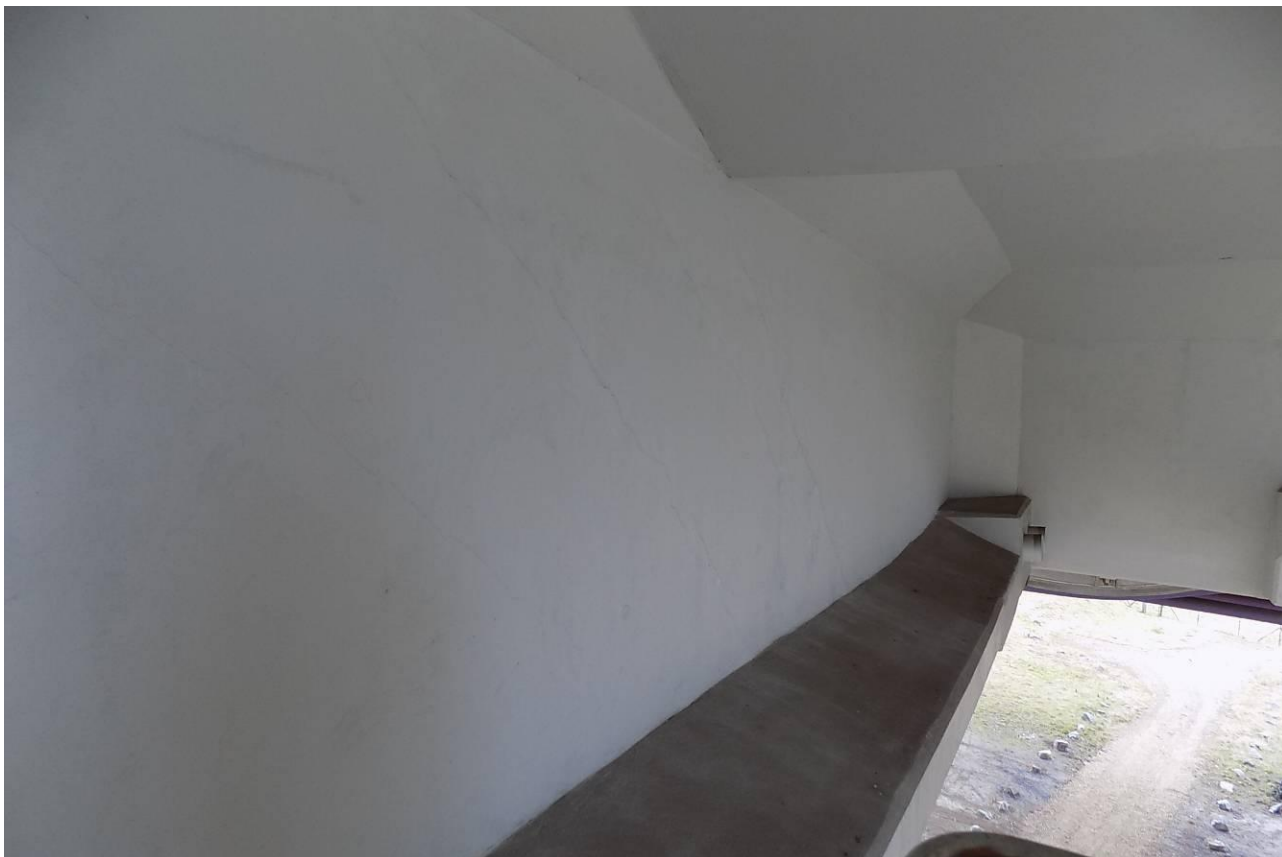
Rys. nr 20. Rysy przepony od strony zewnętrznej – widok od strony zewnętrznej

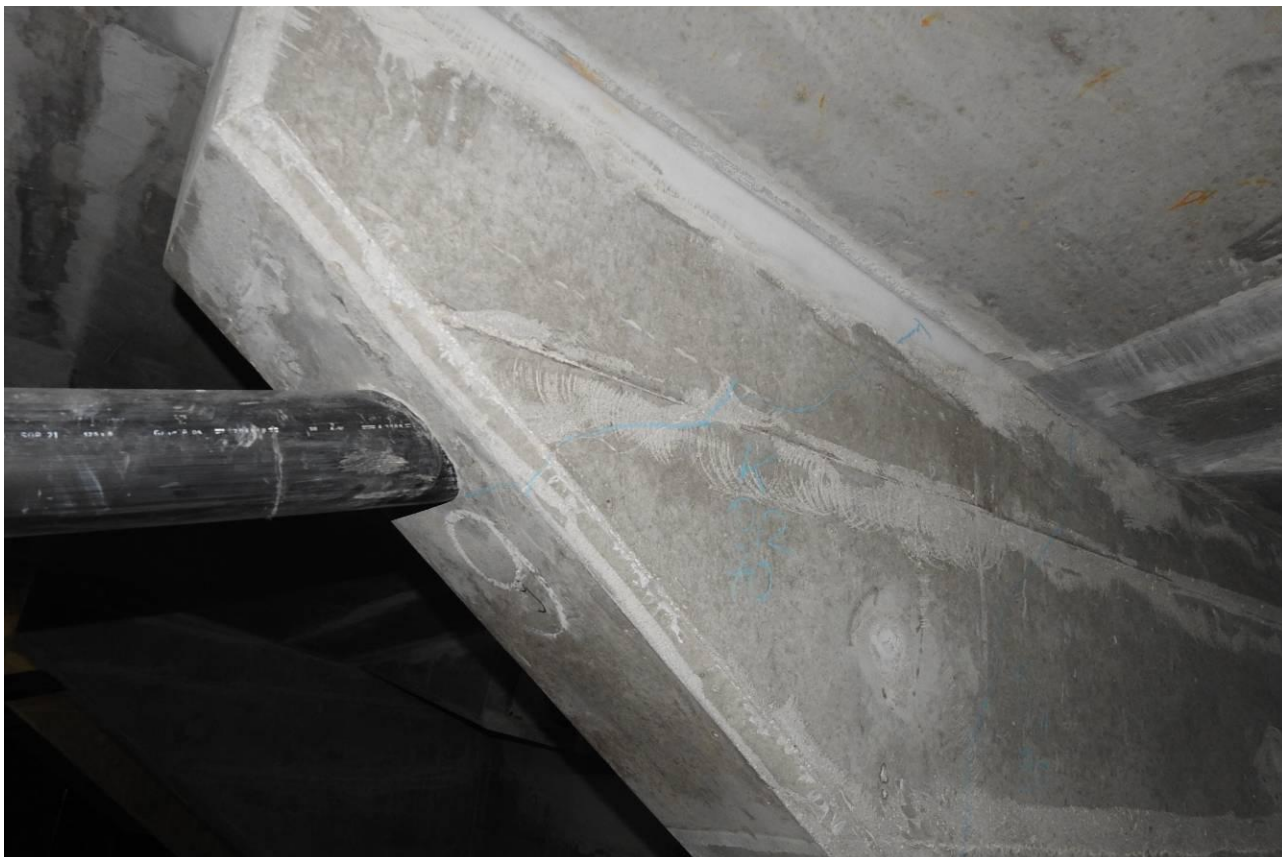
Rys. nr 22. Rysa na żebrze sprężenia poprzecznego
