Geotechniczne warunki posadowienia. Uzupełniająca Dokumentacja Badań Podłoża Gruntowego – grudzień 2020 r.

Uzupełnienie warunków geotechnicznych w ramach inwestycji: "Projekt i budowa drogi ekspresowej S7 Warszawa – Kraków, odcinek granica województwa świętokrzyskiego– Kraków: Część nr 2 - odc. realizacyjny węzeł Szczepanowice (z węzłem) – węzeł Widoma (z węzłem), dł. ok 14 km,"

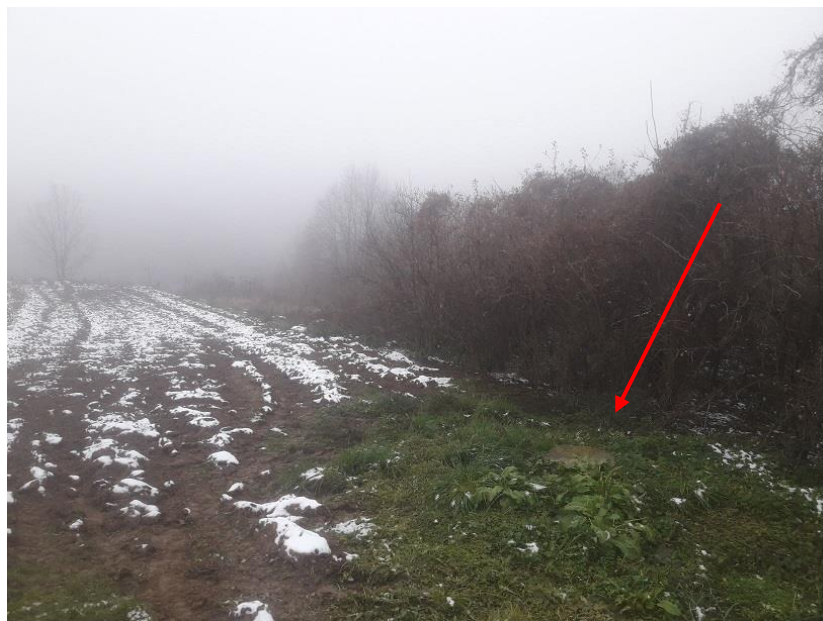
Fot. nr 1 (strzałka wskazuje lokalizację planowanego otworu 633+585S)

Jak wspomniano wyżej, w 90% teren jest stabilny i nie stwierdzono w rejonie badań obszarów niestatecznych, głębokich obniżeń, dołów czy innych form erozyjnych. Pewnej części otworów nie wykonano z uwagi na brak zgody Właścicieli, co zostało zanotowano w formie notatki. Dwóch otworów w km 633+585 oraz 633+650 nie wykonano z uwagi na gęstą roślinność, co wymagałoby wycinki krzewów i niskich drzew (fot. 1) oraz obniżenie terenu otoczone skarpami, które uniemożliwiły wjazd ciężkiej wiertnicy rdzeniowej (fot. 2).

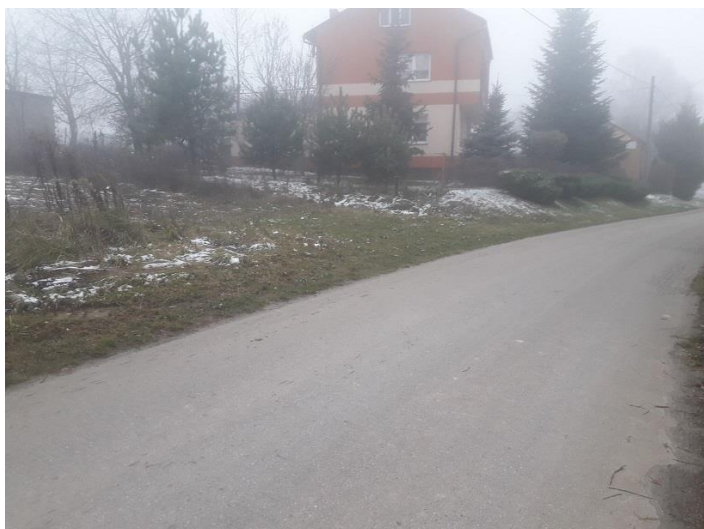
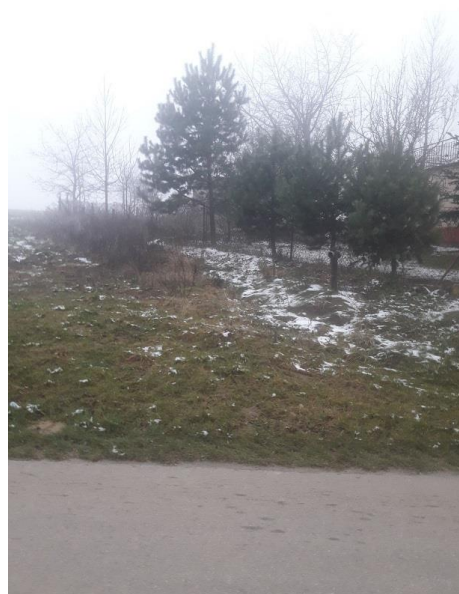
Fot. nr 3

Ponadto w km 633+750 projektowanej trasy S7, gdzie planowany jest wykop istnieje budynek mieszkalny (fot. 3, 4), który potencjalnie może stanowić trudności podczas prac budowlanych tzn. należy zwrócić szczególną ostrożność, aby prace nie naruszyły stateczności obiektu. Na pozostałym badanym terenie nie stwierdzono obszarów, które stanowiłyby trudności podczas budowy trasy S7.

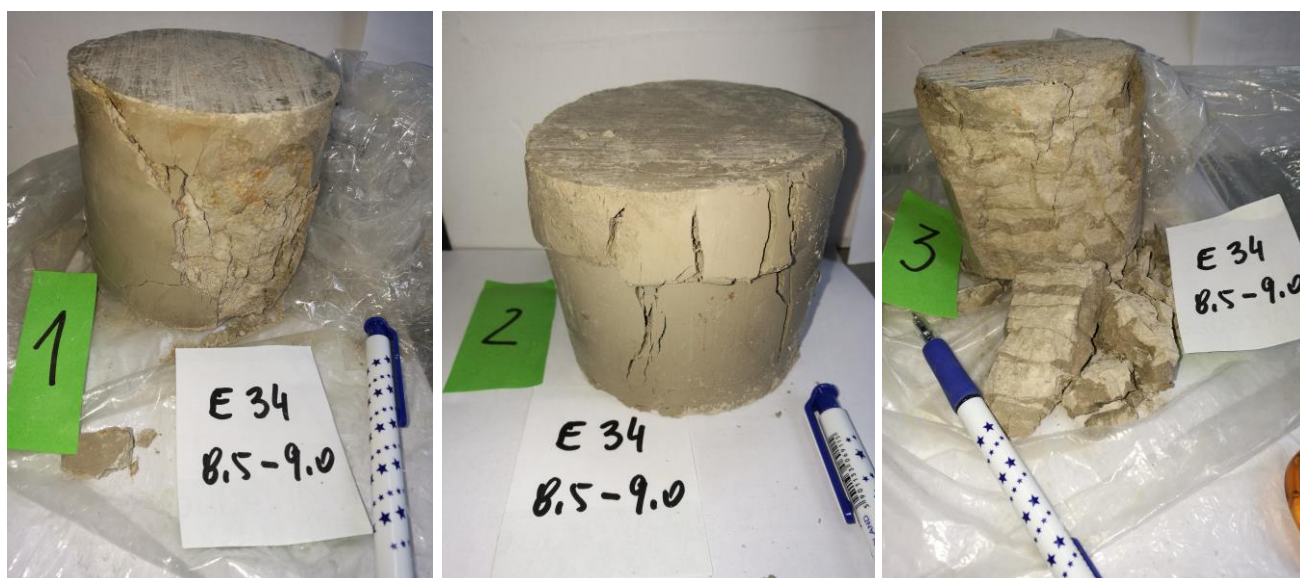
Aktualnie, podczas wierceń badawczych Geotech Sp. z o.o. z Rzeszowa przebadał 14 próbek skał pobranych z otworów wykonanych dla projektowanej estakady. Wyniki badań (załącznik nr 26.1) zawierają się w granicach $R_c = 0.14 \div 1.69 \text{ MPa}$ (**średnio 1.15 MPa**) i na tej podstawie stwierdza się iż w tym rejonie inwestycji skała charakteryzuje się nadzwyczaj niską wytrzymałością na ściskanie. Kompleks skalny w/w obszarów zakwalifikowano do warstw Cr2 tj. skał miękkich, silnie spękanych i zwiertzałych (fotografie 1 – 3).

Fot. 1 – 2 – 3. Próbki skał przebadane pod względem wytrzymałości na ściskanie R_c . Wyk. Geotech Sp. z o.o.
