# RAPORT

Nazwa raportu  
**Touran EL1LR63**

Numer seryjny  
**17710 Professional**

| Model | <b>Touran</b> |

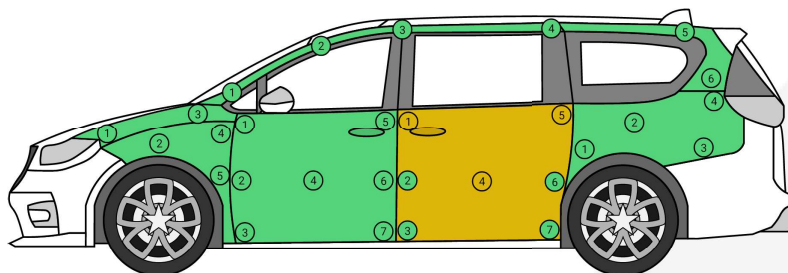
| LEWA STRONA | | | | | | | | | | | |

| LEWA STRONA | | | | | | | | | | | |
|---|---|---|---|---|---|---|---|---|---|---|---|
| Lewy przedni błotnik | Fe + Zn | 81 | 103 | 87 | 82 | 83 | 81 | 103 | 86 | - | - |
| Lewe przednie drzwi | Fe | 92 | 117 | 101 | 117 | 106 | 96 | 98 | 92 | 104 | 95 |
| Lewe tylne drzwi | Fe + Zn | 131 | 180 | 155 | 174 | 145 | 131 | 180 | 170 | 144 | 138 |
| Lewy słupek | Fe | 91 | 122 | 106 | 122 | 116 | 98 | 91 | 108 | 102 | - |
| Lewy tylny błotnik | Fe + Zn | 94 | 102 | 100 | 102 | 101 | 94 | 102 | - | - | - |

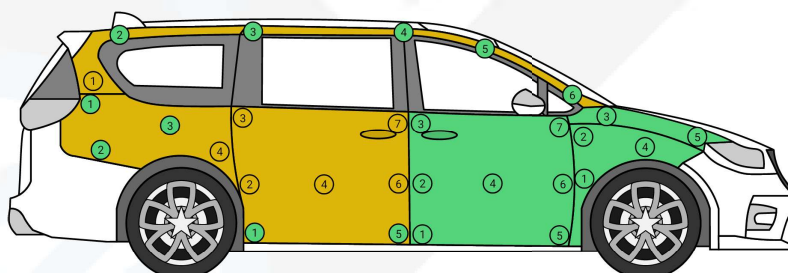
| PRAWA STRONA | | | | | | | | | | | |

| PRAWA STRONA | | | | | | | | | | | |
|---|---|---|---|---|---|---|---|---|---|---|---|
| Prawy przedni błotnik | Fe + Zn | 78 | 99 | 89 | 78 | 99 | 95 | 85 | 87 | - | - |
| Prawe przednie drzwi | Fe | 92 | 130 | 105 | 96 | 92 | 110 | 101 | 107 | 102 | 130 |
| Prawe tylne drzwi | Fe + Zn | 150 | 197 | 177 | 150 | 182 | 197 | 194 | 157 | 173 | 186 |
| Prawy słupek | Fe + Zn | 91 | 182 | 126 | 182 | 152 | 102 | 91 | 117 | 111 | - |
| Prawy tylny błotnik | Fe + Zn | 142 | 214 | 164 | 142 | 147 | 151 | 214 | - | - | - |

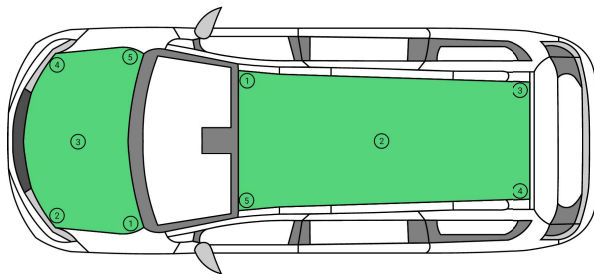
| GÓRA | | | | | | | | | | | |

| GÓRA | | | | | | | | | | | |
|---|---|---|---|---|---|---|---|---|---|---|---|
| Pokrywa silnika | Fe | 112 | 145 | 127 | 145 | 112 | 145 | 119 | 114 | - | - |
| Dach | Fe | 105 | 136 | 121 | 128 | 126 | 136 | 105 | 109 | - | - |

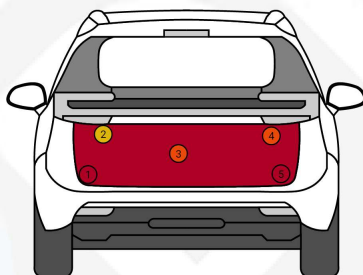
| TYŁ | | | | | | | | | | | |

| TYŁ | | | | | | | | | | | |
|---|---|---|---|---|---|---|---|---|---|---|---|
| Pokrywa bagażnika | Fe | 262 | 737 | 473 | 628 | 262 | 411 | 329 | 737 | - | - |
