**Rysunkowe inwentaryzacje wnętrz wiejskich  
domów w gminach Hajnówka i Dubicze  
Cerkiewne - nowe wyniki poszukiwań  
terenowych**

"Biuletyn Konserwatorski Województwa  
Podlaskiego", 22, 2016, s. 143-154

ALEKSANDRA WOSZCZENKO, JAROSŁAW SZEWCZYK\*  
Białystok

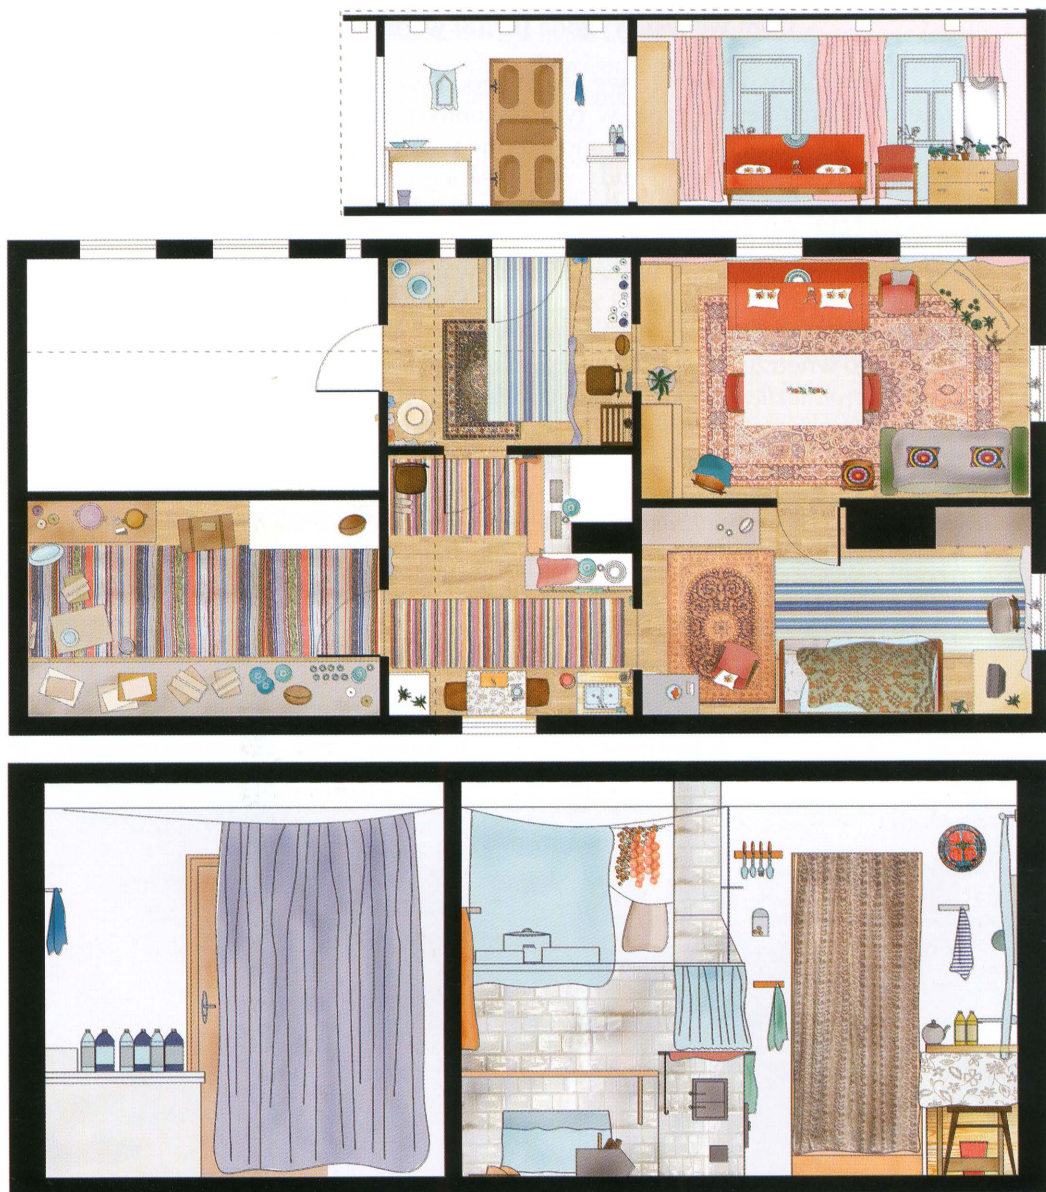
1. Przekrój podłużny, rzut i przekrój poprzeczny domu we wsi Dubińska Ferma w gminie Hajnówka.

Longitudinal section, ground plan, and a cross section of a house in the village of Dubińska Ferma (commune of Hajnówka). All drawings: A. Woszczenko, 2016.

Do powyższych słów rozmówczyni można dodać następujące uwagi: system piecowy składa się z centralnie usytuowanego pieca wielofunkcyjnego

(w kuchni, lecz ogrzewającego kilka przyległych pomieszczeń) oraz tak zwanej ścianówki oddzielającej sypialny alkierz od pokoju gościnnego. W sieni jest drabina prowadząca na strych, na którym na desce stropowej stoi komin z wędzarnią i kilkumetrowej długości leżakiem kominowym oraz przechowywane są nieużywane już sprzęty, niektóre dość stare.

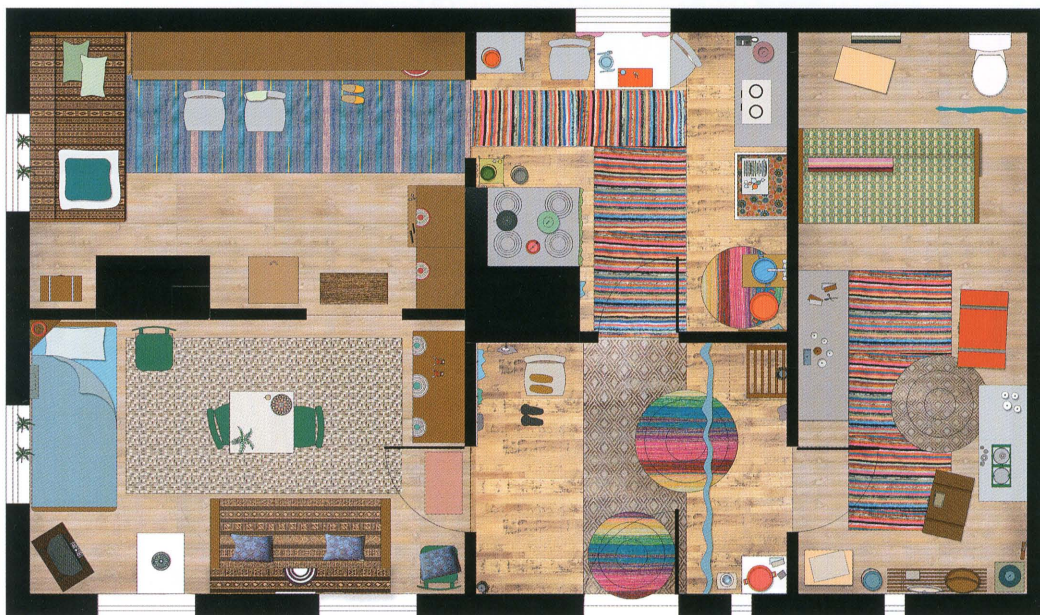
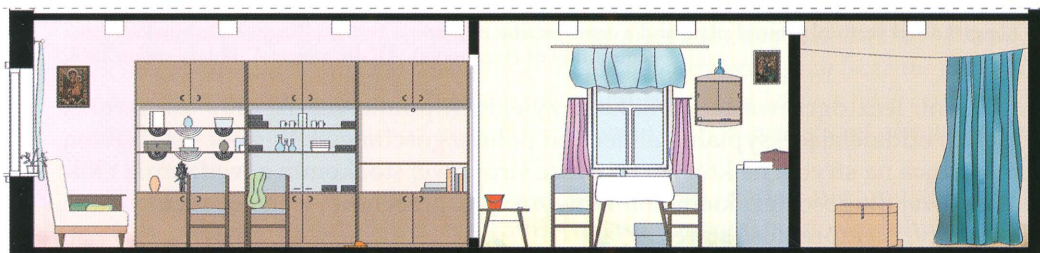
2. Rzut parteru i przekrój podłużny domu we wsi Wygoda w gminie Hajnówka.  
Ground plan of the ground floor and a longitudinal section of a house in the village of Wygoda  
(commune of Hajnówka).

Drewniany dom nr 13 we wsi Wygoda wzniesiono około 1935 roku. Ma on bogate zdobienia zewnętrzne, w tym ozdobny ganek (pominięto je w rysunkach inwentaryzacyjnych, a rozrysowano jedynie wnętrze domu). Jego wewnętrzne rozplanowanie jest podobne do budynku opisanego wcześniej, z tym tylko, że system piecowy ze ścianówką nie oddziela alkierza od głównego pokoju, lecz rozdziela dwa równoprawne pokoje mieszkalne. W kątach pomieszczeń mieszkalnych zawieszono obrazy religijne – ich narożne usytuowanie jest reliktem dawnego pokucia.

tkackie, korobki [kosze ze słomy], kołowrotki, wjadło do nici, szpularz, drewniane łopaty do pieczenia chleba, a także wiklinowy koszyk z pokryciem, który służył do przenoszenia roju pszczoł. Ciekawostką jest zastosoowanie dodatkowej ścianki na poddaszu, tak zwane podwojenie szczytu. Nie wiem w jakim celu była wyznaczona dodatkowa przestrzeń, ale podejrzewam, że służyła w celu ukrycia się przed wrogiem w czasie wojny. Z jednej strony szczyt jest doświetlony oknem, z drugiej zaś znajdują się niewielkie, otwierane drzwiczki. W pokoju połączonym z kuchnią, w podłodze widnieje uchwyt i kwadratowy właz do piwnicy. Na poddaszu stoi wyprowadzony komin (a w nim wędzarnia) nazywany przez właściciela kanałem bandurowym oraz dwa leżaki.

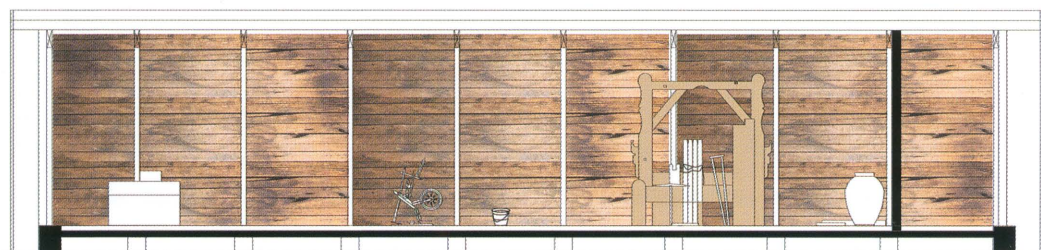
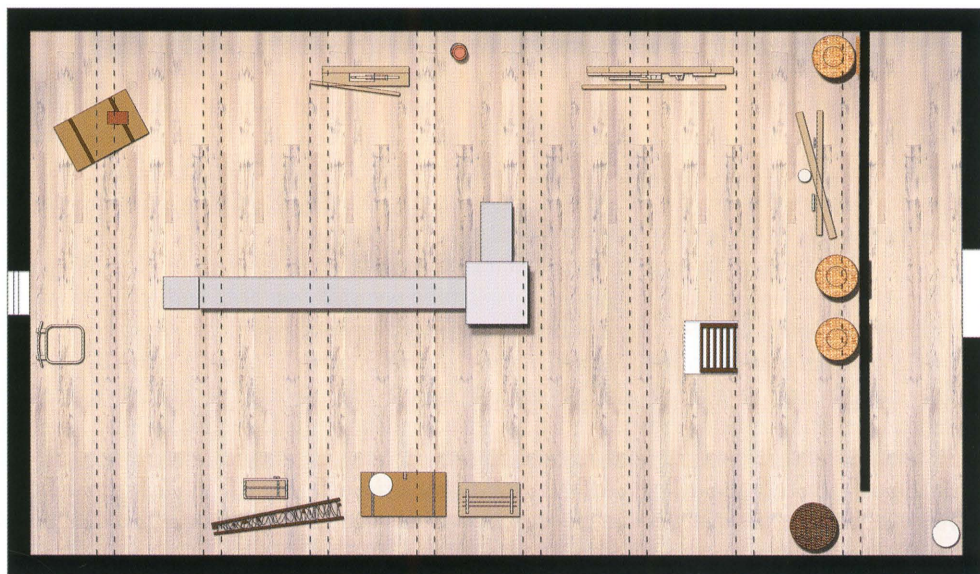
3. Przekrój podłużny i rzut strychu domu we wsi Wygoda w gminie Hajnówka.  
Longitudinal section and a ground plan of an attic in a house in the village of Wygoda  
(commune of Hajnówka).

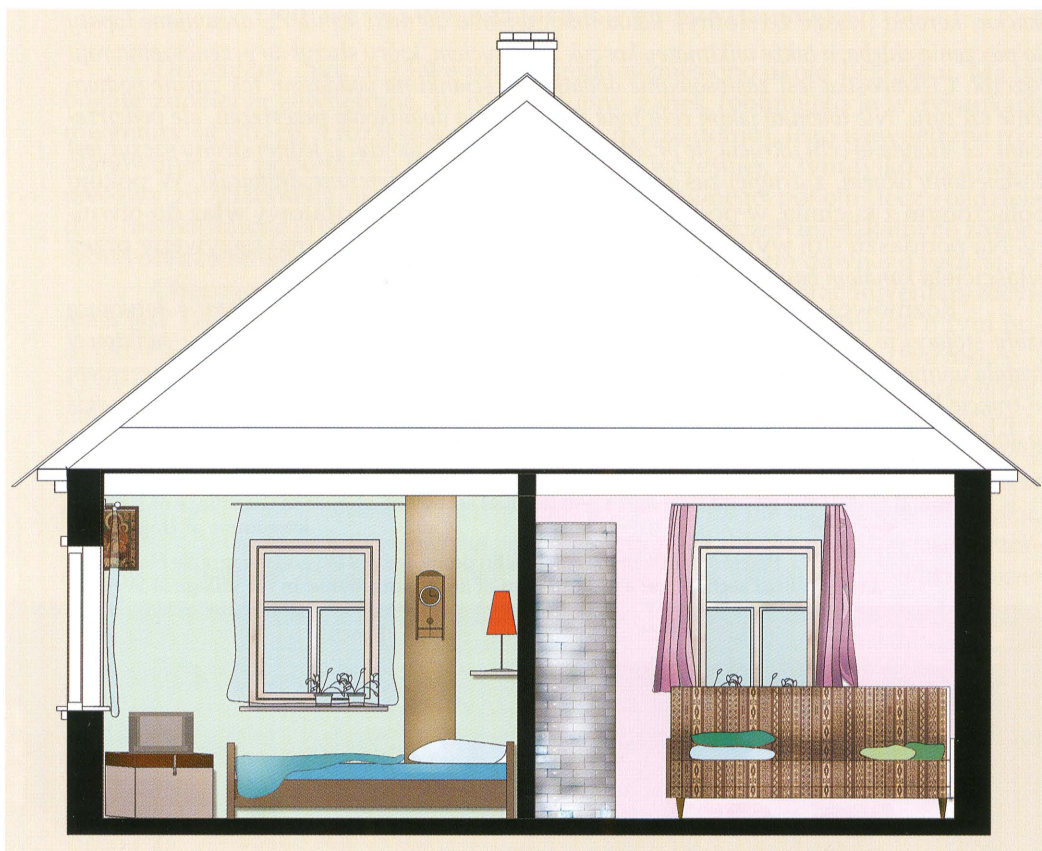
4. Przekrój poprzeczny domu we wsi Wygoda w gminie Hajnówka.  
Cross section of a house in the village of Wygoda (commune of Hajnówka).

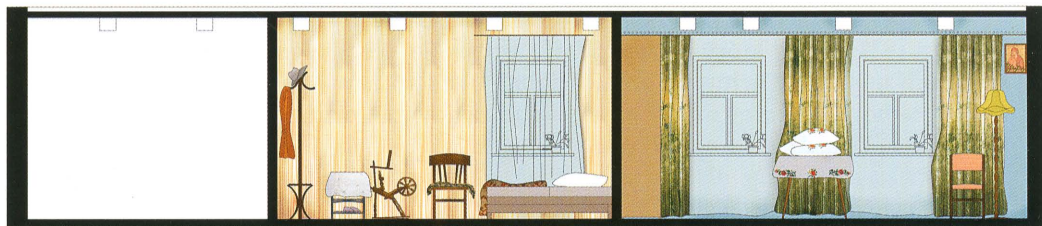
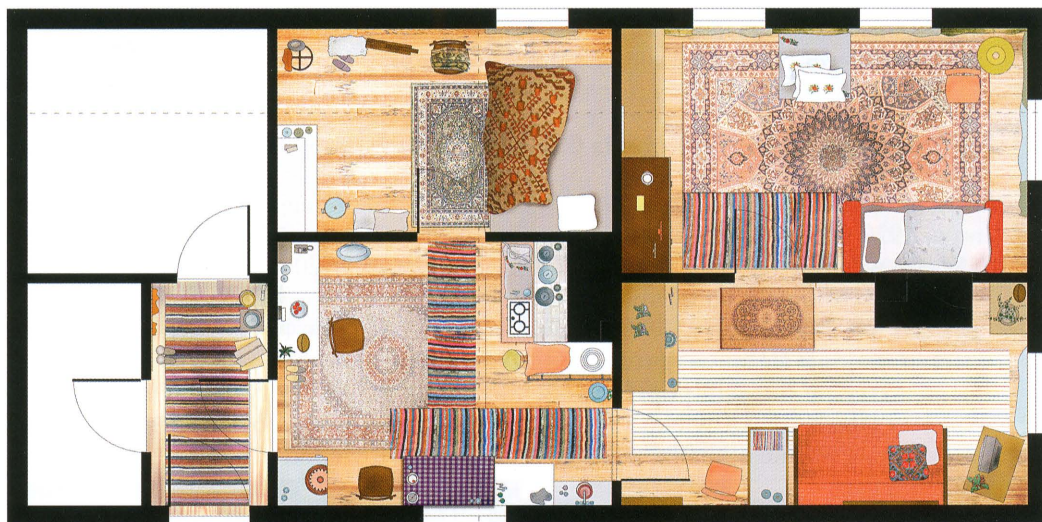
5. Przekrój podłużny i rzut domu we wsi Kotówka w gminie Hajnówka.  
Longitudinal section and a ground plan of a house in the village of Kotówka (commune of Hajnówka).

Drewniany dom nr 20 we wsi Kotówka wzniesiono w 1949 roku. Ma on układ podobny do budynków opisanych wcześniej, lecz wejście usytuowane w bocznej części ściany wzdłużnej, podczas gdy obiekty we wsiach Wygoda i Dubińska Ferma miały drzwi wejściowe niemalże na osi budynku. Właścicielką (i rozmówczynią podczas wywiadu) jest 86-letnia Walentyna Treszczotko.

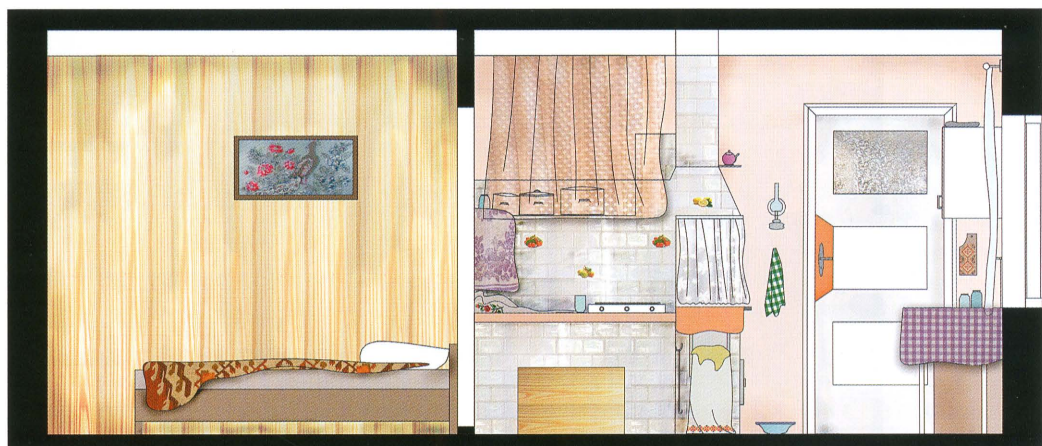
6. Przekrój poprzeczny domu we wsi Kotówka w gminie Hajnówka.  
Cross section of a house in the village of Kotówka (commune of Hajnówka).

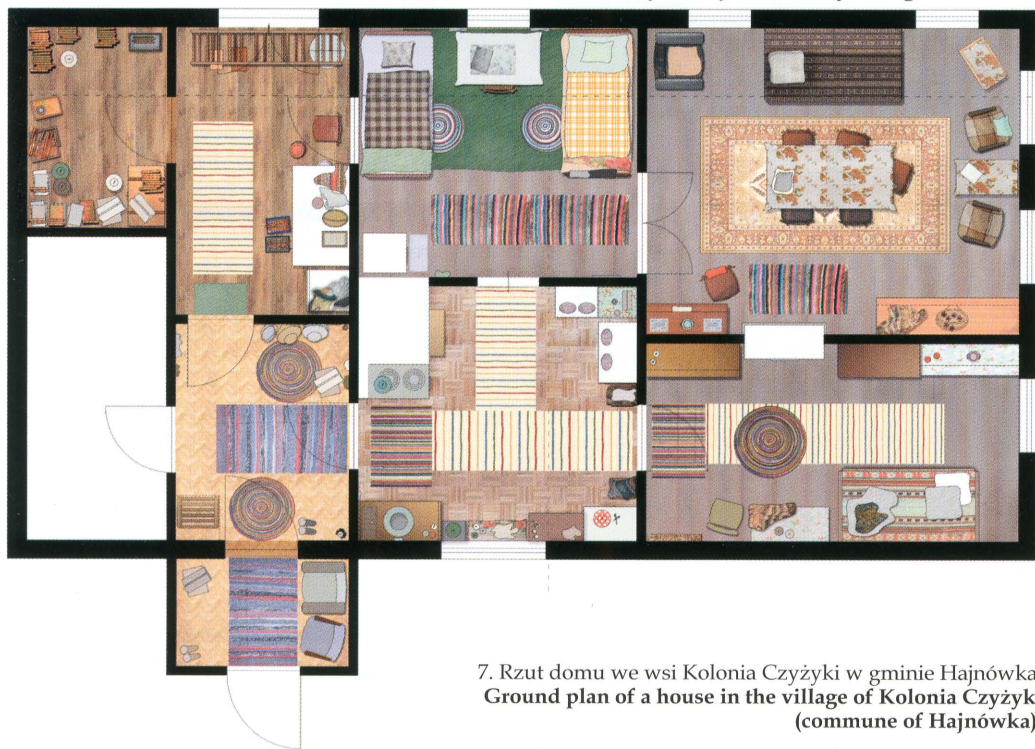
7. Rzut domu we wsi Kolonia Czyżyki w gminie Hajnówka.  
Ground plan of a house in the village of Kolonia Czyżyki  
(commune of Hajnówka).

Wejście do sieni poprzedza zabudowany ganek, który został zmodernizowany w latach 90. XX wieku i w tym samym okresie zabudowano też drzwi wejściowe, pierwotnie zlokalizowane w ścianie szczytowej od strony drogi. Dom ma

oprócz sieni aż trzy komory (*sic!*), kuchnię i trzy izby. Wewnątrz zachował się główny piec kuchenny i dwa piece grzewcze.

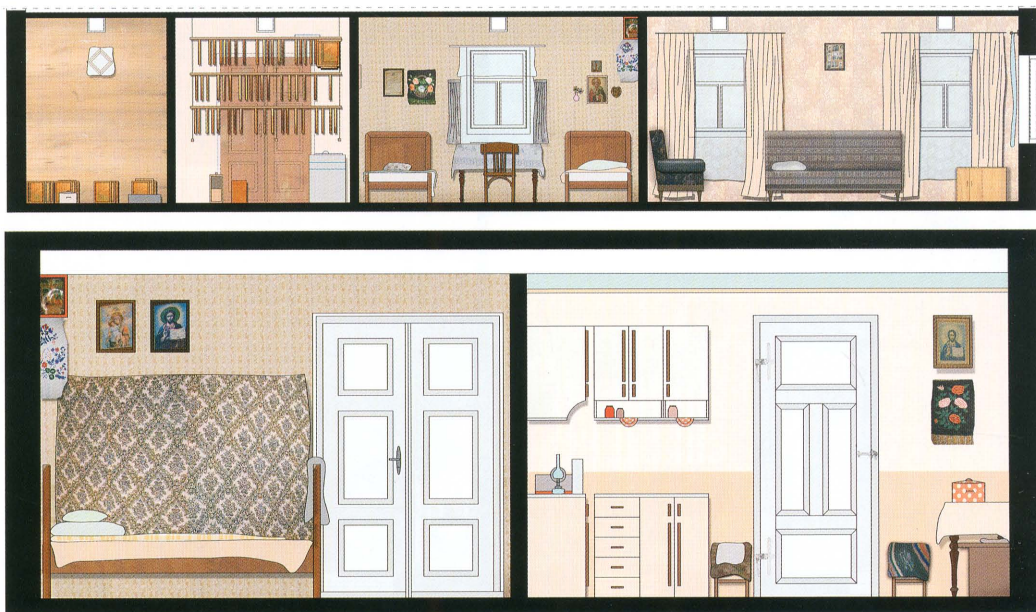
8. Przekrój podłużny i przekrój poprzeczny domu we wsi Kolonia Czyżyki w gminie Hajnówka.  
Longitudinal section and a cross section of a house in the village of Kolonia Czyżyki  
(commune of Hajnówka).

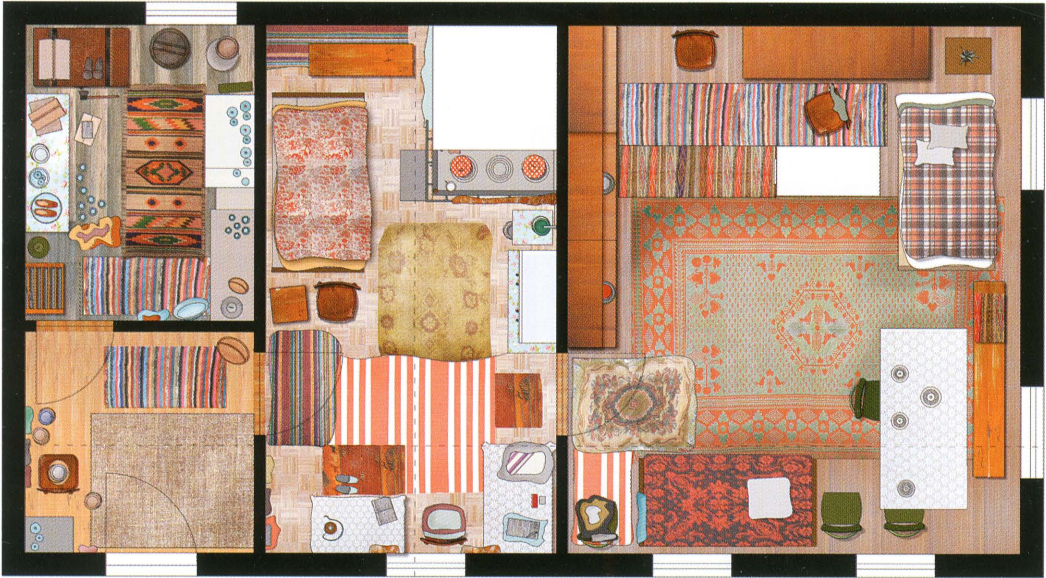
9. Rzut domu we wsi Tofiłowce w gminie Dubicze Cerkiewne.  
Ground plan of a house in the village of Tofiłowce (commune of Dubicze Cerkiewne).

Mieszkanka domu, Anna Rybak, poinformowała, że dom ten został przeniesiony tu z innej wsi w latach 30. XX wieku, zaś data jego powstania na wcześniejszym siedlisku nie jest znana. Jest to jeden z najmniejszych zinwentaryzowanych domów, jednoraktowy z sieni, komorą, izbą kuchenną i pokojem gościnnym. Na poddasze prowadzi drabina znajdująca się w komorze (a nie, jak zwykle, w sieni).

W domu jest tylko jeden piec wielofunkcyjny, usytuowany w kącie kuchni przy północnej ścianie domu. Wnętrze wzbogacają liczne tradycyjne tkaniny: narzuty, ręcznie tkane chodniki, obrusy, serwety i serwetki, firanki i zasłony (te ostatnie nie tylko przy oknach, lecz także przy piecu). Zachował się też stary kredens kuchenny, ławy i masywny kufer zdobiony jasnym ornamentem roślinnym.

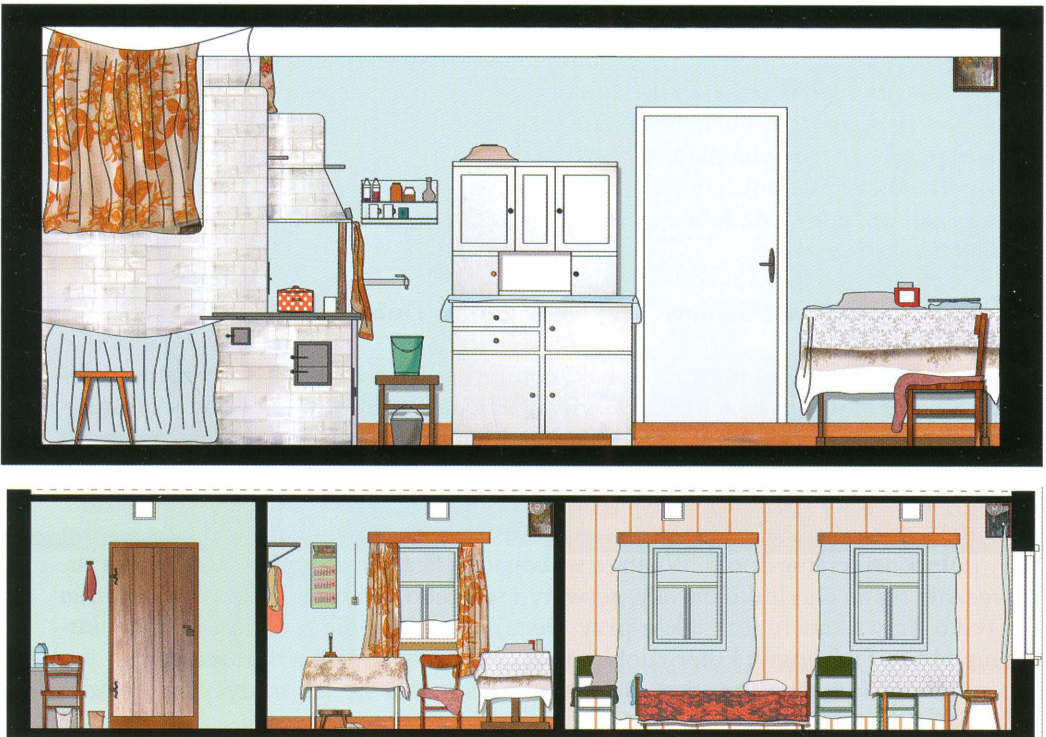
10. Przekrój poprzeczny i przekrój podłużny domu we wsi Tofiłowce w gminie Dubicze Cerkiewne.  
Cross section and a longitudinal section of a house in the village of Tofiłowce (commune of Dubicze Cerkiewne).
