# WIADOMOŚCI KONSERWATORSKIE

WOJEWÓDZTWA LUBELSKIEGO

FOTOGRAFIA NA OKŁADCE:  
Sklepienie kaplicy Firlejów w bazylice oo. dominikanów w Lublinie,  
fot. Piotr Maciuk, 2018

### I. Przegląd prac konserwatorskich w województwie lubelskim w roku 2017

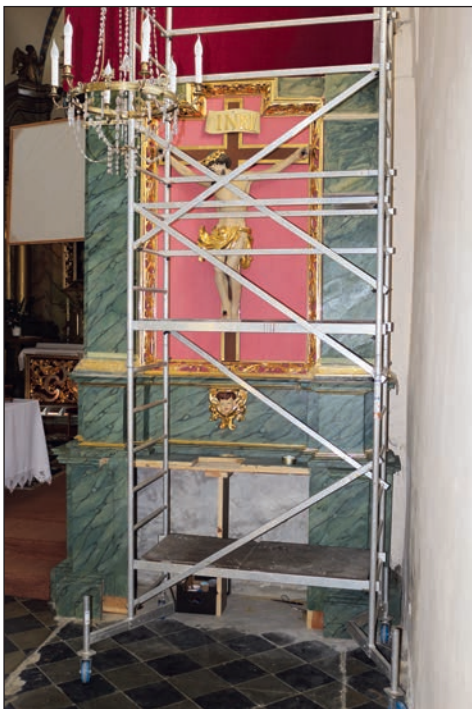
11. Gorzków, kościół rzymskokatolicki pw. św. Stanisława BM, ołtarz boczny pw. Ukrzyżowania w trakcie prac, fot. P. Wira, 2017 r.

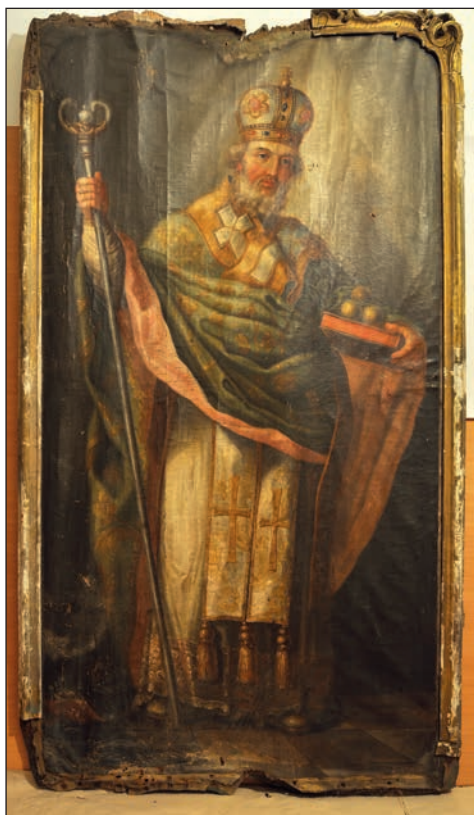
37. Radzyń Podl., kościół Świętej Trójcy, obraz św. Mikołaj przed pracami, fot. A. Fic-Lazor 2017 r.

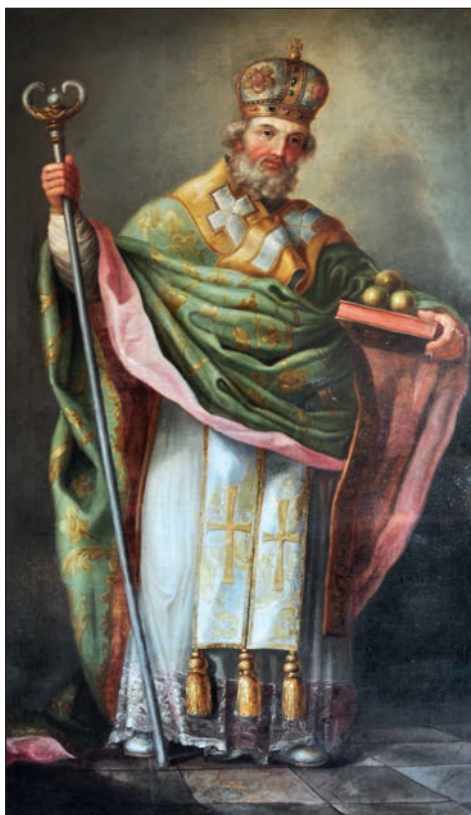
38. Radzyń Podl., kościół Świętej Trójcy, obraz św. Mikołaj po pracach, fot. A. Fic-Lazor 2017 r.

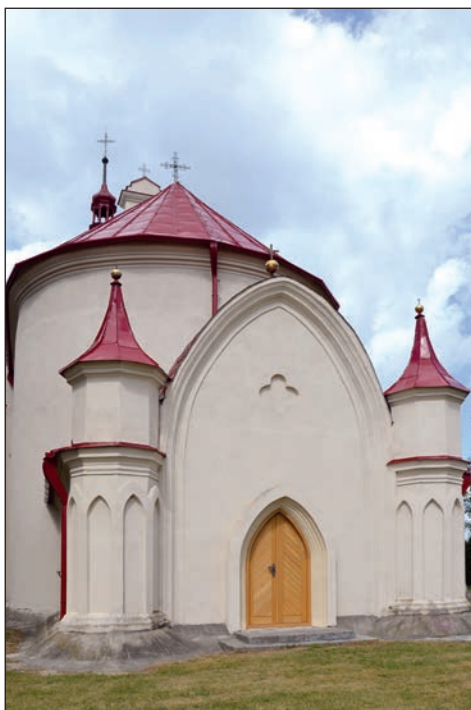
50. Rybitwy, kościół pw. Wszystkich Świętych, elewacja z wymienioną stolarką drewnianą, fot. B. Stolarz, 2017.

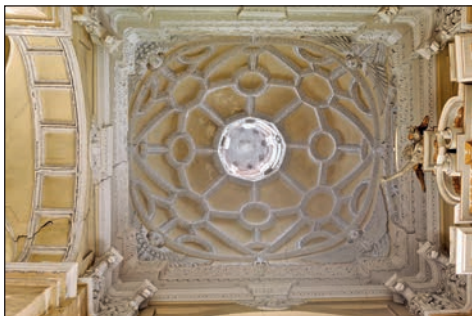
1. Kopuła kaplicy Ossolińskiej przed pracami, fot. P. Maciuk, 2006.

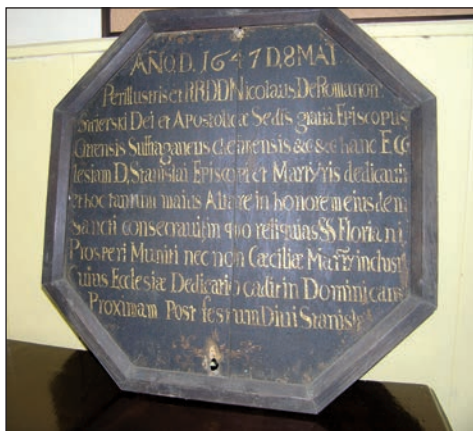
1. Gorzków, tablica konsekuracyjna, stan przed konserwacją, fot. M. Bubicz, 2017.

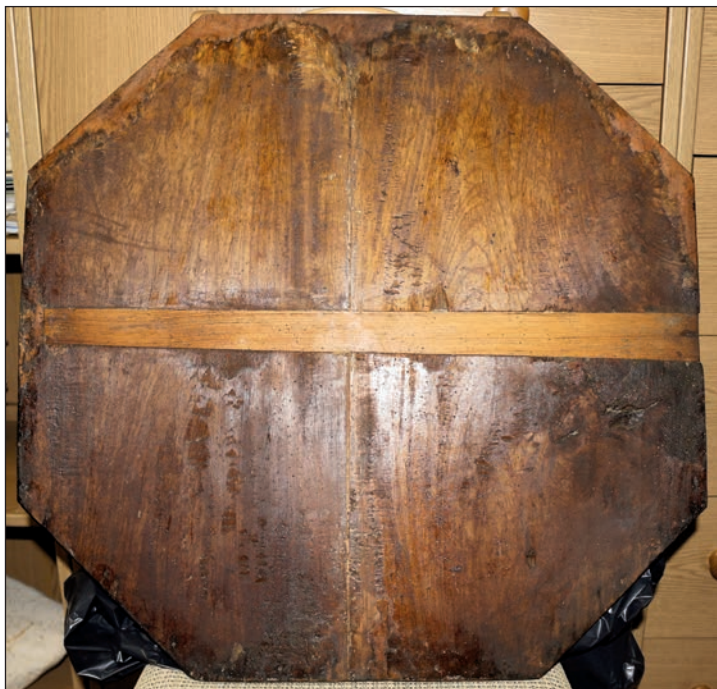
6. Gorzków, tablica konsekracyjna, odwrocie, stan po konserwacji, fot. P. Wira, 2017.

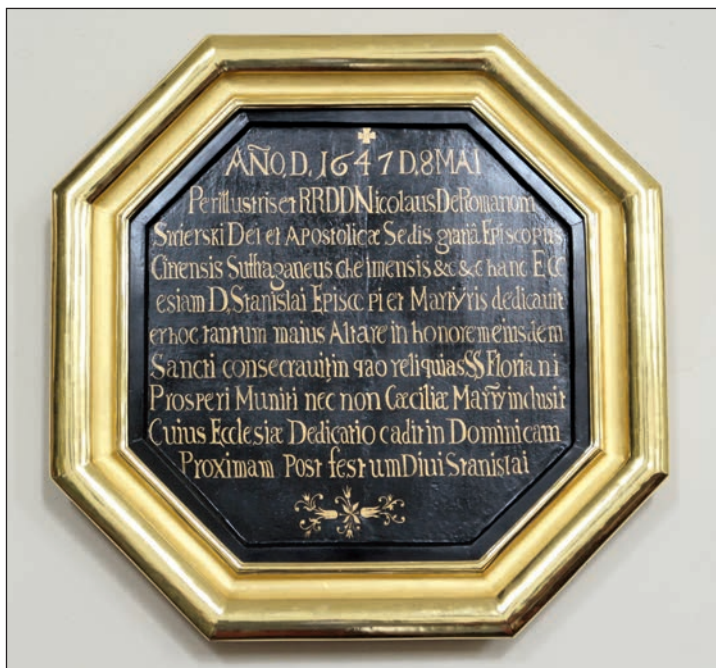
7. Gorzków, tablica konsekracyjna, stan po konserwacji, fot. P. Wira, 2018.

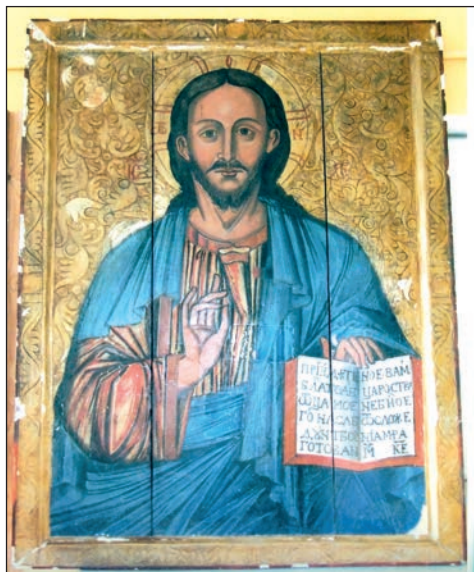
1. Horostyta, ikona „Chrystus Pantokrator”, stan przed konserwacją, fot. J. Polaska, 2017.

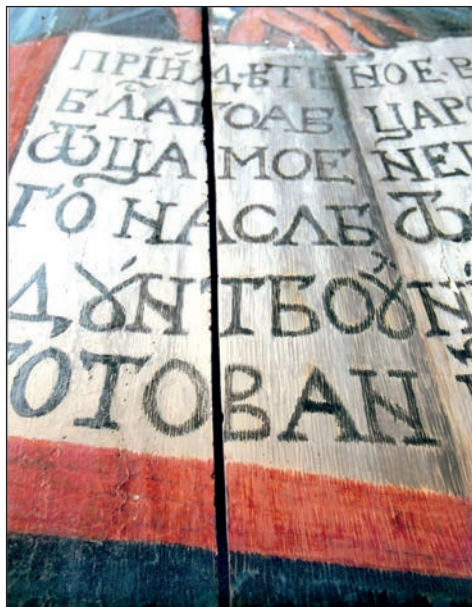
3. Horostyta, ikona „Chrystus Pantokrator”, fragment, stan przed konserwacją, fot. J. Polaska, 2017.

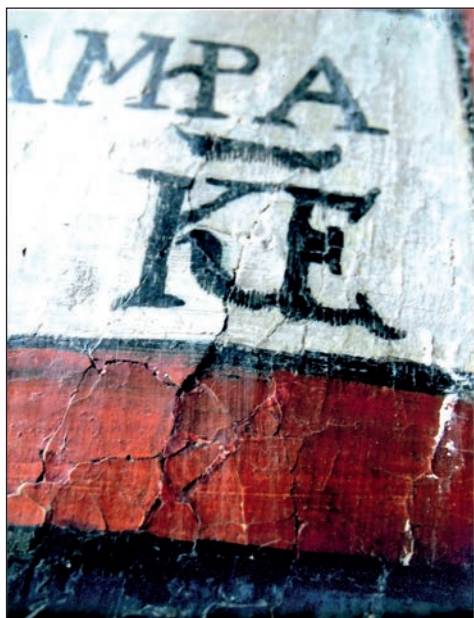
2. Horostyta, ikona „Chrystus Pantokrator”, fragment, stan przed konserwacją, fot. J. Polaska, 2017.

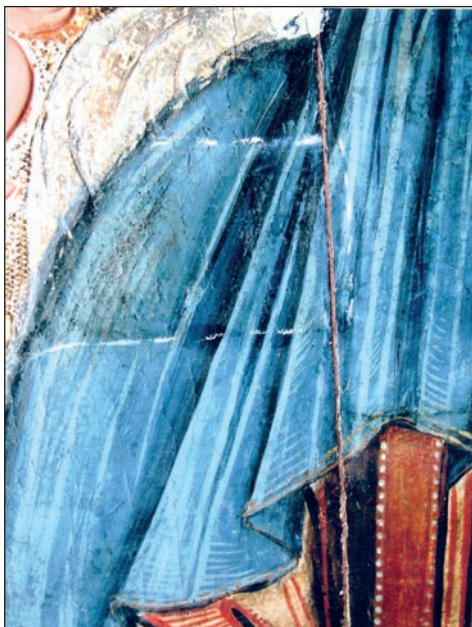
5. Horostyta, ikona „Chrystus Pantokrator”, fragment, w trakcie oczyszczania warstwy malarzkiej, fot. J. Polaska, 2017.

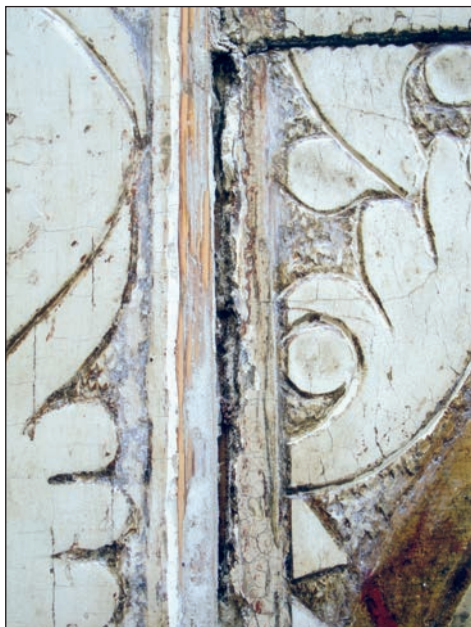
7. Horostyta, ikona „Chrystus Pantokrator”, fragment, tło ikony w trakcie konserwacji, fot. J. Polaska, 2017.

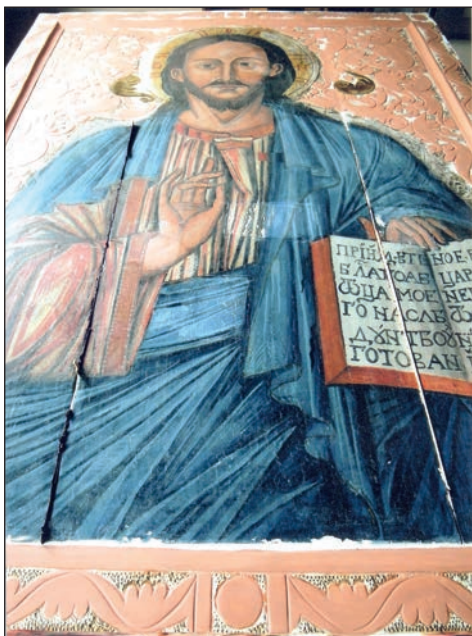
6. Horostyta, ikona „Chrystus Pantokrator”, w trakcie uzupełniania szczelin między deskami podobrazia i ubytków gruntów, fot. J. Polaska, 2017.

pregnację, uzupełniono ubytki gruntów wraz z opracowaniem powierzchni, wykonano złożenia żułmentowe.

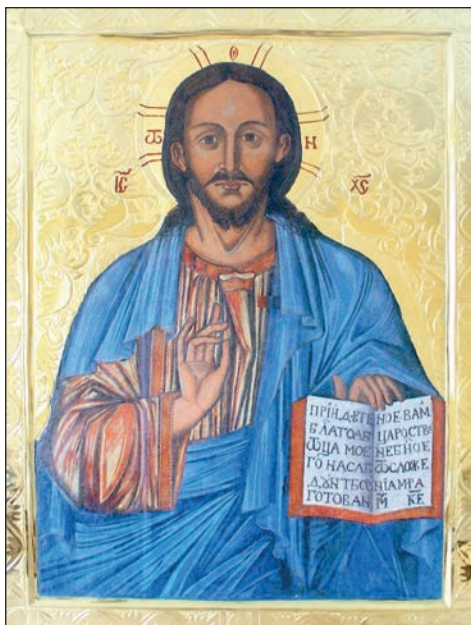
8. Horostyta, ikona „Chrystus Pantokrator”, stan po konserwacji, fot. J. Polaska, 2017.

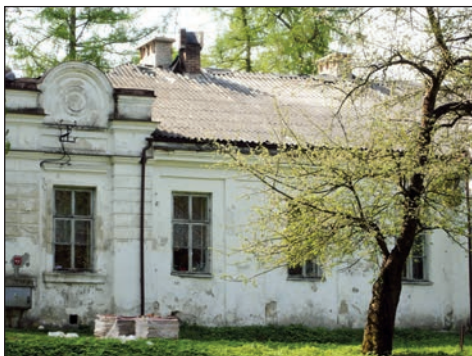
1. Udrycze, dwór przed remontem, fot. Del. w Zamościu, 2010.

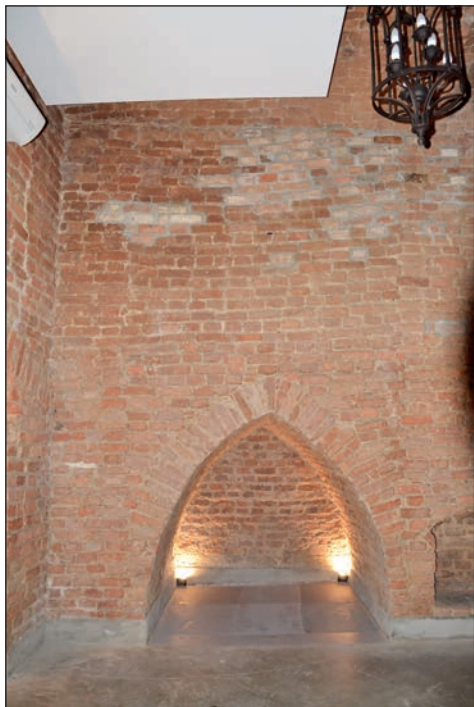
9. Janów Podlaski, oficyna wsch., piwnice po remoncie, fot. A. Frąckiewicz, 2018.

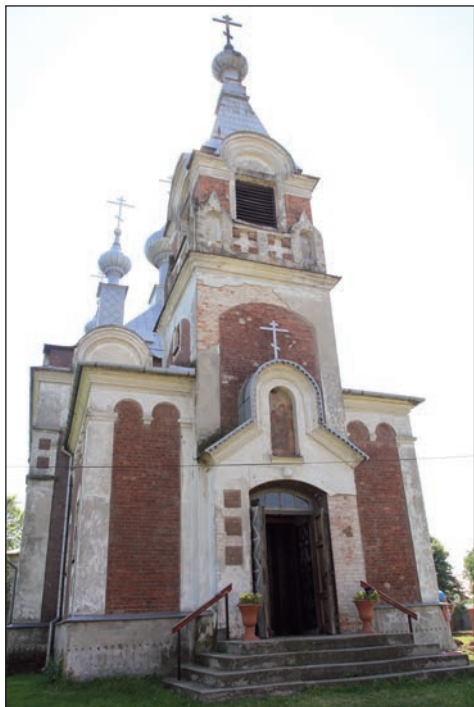
3. Ślawatycze – cerkiew przed remontem, fasada, fot. Del. Biała Podlaska, 2014.

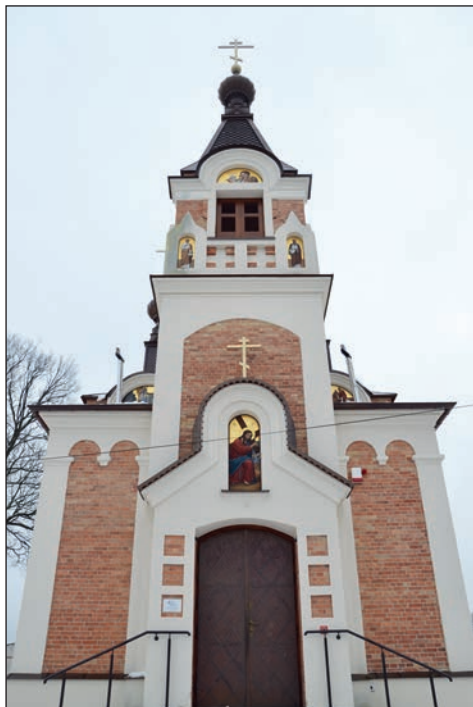
7. Sławatycze, cerkiew, fasada po remoncie, fot. A. Frąckiewicz, 2018.
