OPINIA Nr: 283/03/2026

Zadanie: Określenie wartości rynkowej pojazdu

Marka: HYUNDAI

Model: i30 1.4 MR '17 E6

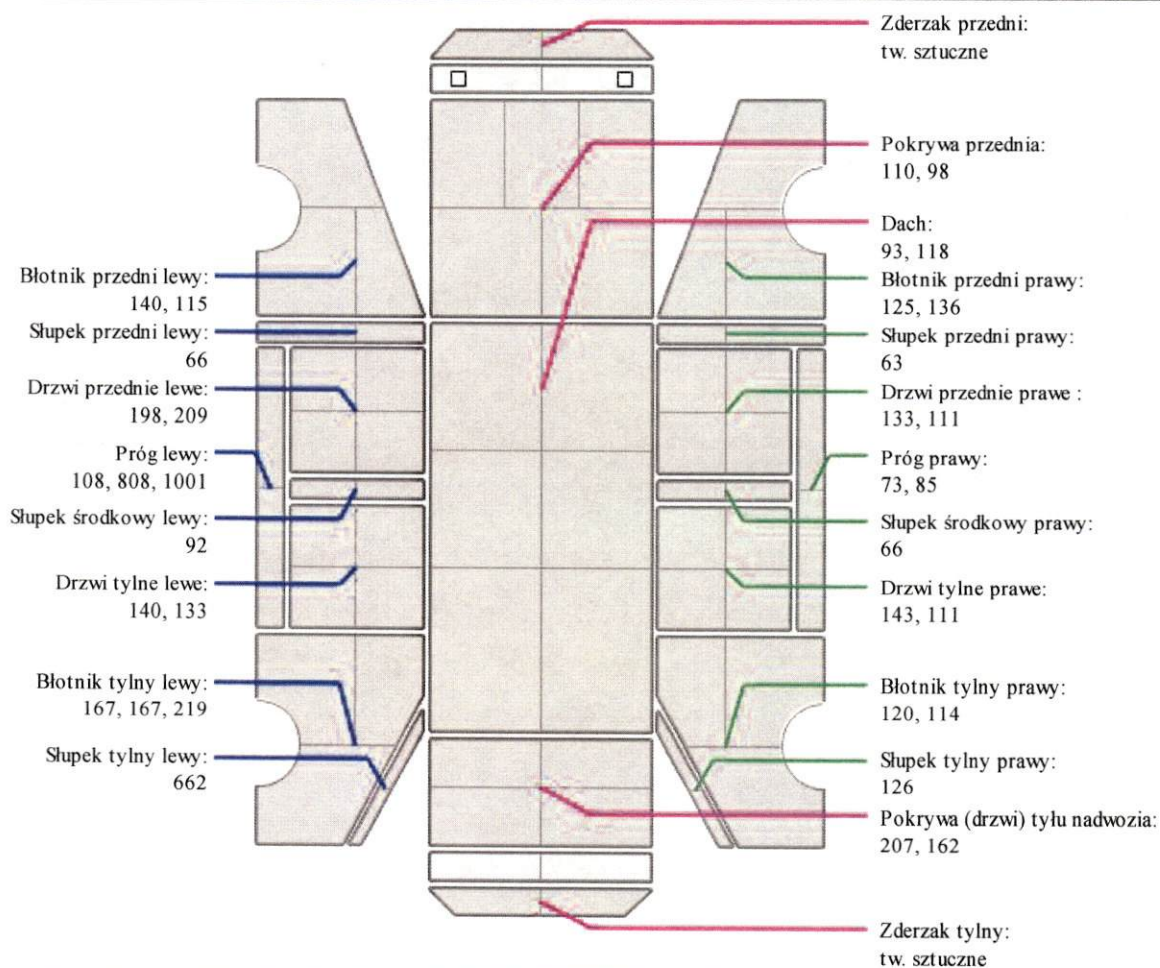
OPIS POWŁOKI LAKIEROWEJ

Grubość powłoki lakierowej podana w mikrometrach [µm].

W wyniku badania grubości powłoki lakierowej na elementach poszyc nadwozia, za pomocą przyrządu SaluTron ComBi-D3, skalibrowanego bezpośrednio przed badaniem, stwierdzono ślady wcześniejszych napraw blacharsko-lakierniczych na: drzwi przednie lewe, próg lewy, błotnik tylny lewy, słupek tylny lewy, drzwi tyłu nadwozia. Samochód po rozległej naprawie blacharsko-lakierniczej, przeprowadzone przy wykorzystaniu grubych warstw masy szpachlowej.
