## Poglądowy Raport Stanu Technicznego

Zadanie: Ocena stanu technicznego i określenie wartości rynkowej pojazdu

| DANE IDENTYFIKACYJNE POJAZDU | | Dane: [O] IV-2025 | |
|---|---|---|---|
| Marka: | <b>BMW</b> | Nr rejestracyjny: | <b>W1714JS</b> |
| Model pojazdu: | <b>530i MR`16 E6d G30</b> | Nr Info-Ekspert: | <b>003-04298</b> |

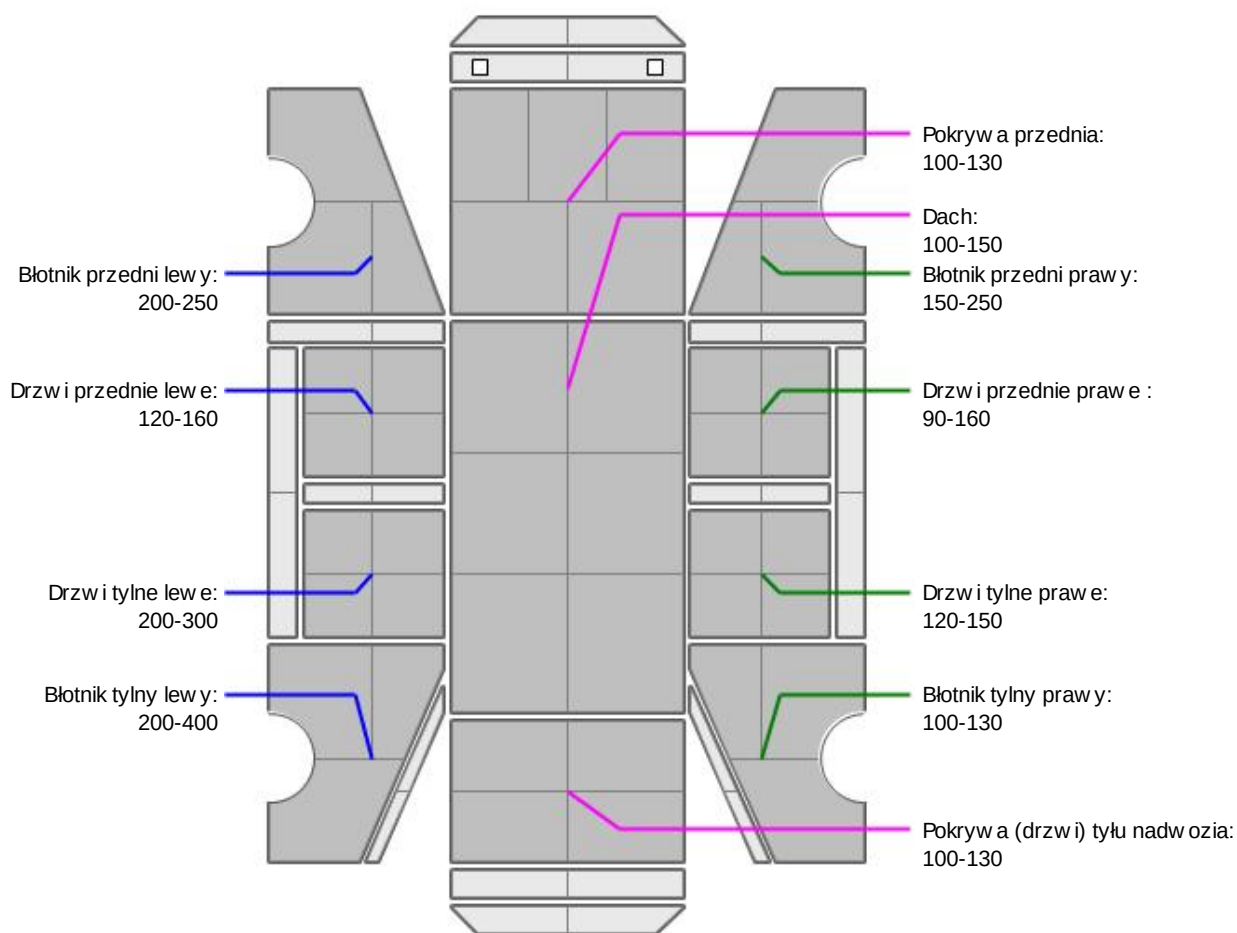
## KABINA KIEROWCY – Opis powłoki lakierowej

| L.p. | Nazwa elementu | L / P | Grubość powłoki [µm] | Opis |
| 1 | Pokrywa przednia | | 100-130 | |
| 2 | Dach | | 100-150 | |
| 3 | Błotnik przedni | L | 200-250 | |
| 4 | Drzwi przednie | L | 120-160 | |
| 5 | Drzwi tylne | L | 200-300 | |
| 6 | Błotnik tylny | L | 200-400 | |

| 7 | Błotnik przedni | P | 150-250 | |
| 8 | Drzwi przednie | P | 90-160 | |
| 9 | Drzwi tylne | P | 120-150 | |
| 10 | Błotnik tylny | P | 100-130 | |
| 11 | Pokrywa (drzwi) tyłu nadwozia | | 100-130 | |
