Wycena numer: 01\_06\_2025\_MW

Zadanie: Określenie wartości rynkowej pojazdu

Marka: SUZUKI

Model: Grand Vitara XL-7 2.7 MR'01 E3

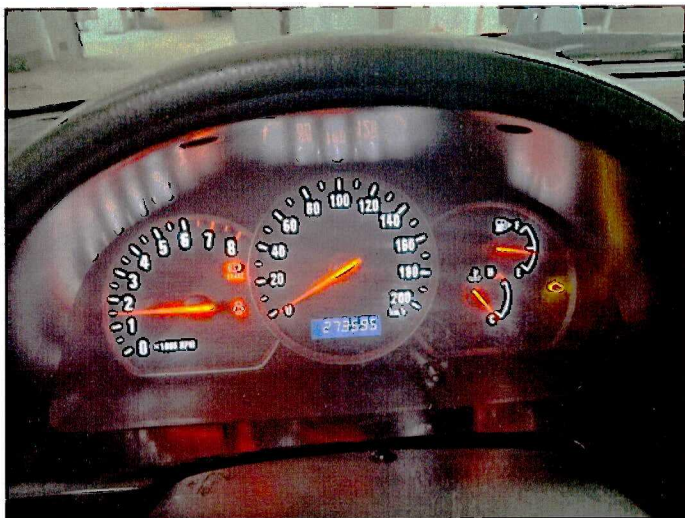
Fot. 11

- silnik wolnossący, praca prawidłowa.
- świeci się kontrolka "check" sygnalizująca awarię (fot.11)
- komora silnika posiadała zabrudzenia wynikające z normalnej eksploatacji (fot.10)
- poziom widocznych płynów eksploatacyjnych były w normie.
- silnik posiada zapocenia oraz wycieki oleju (fot.28-29)

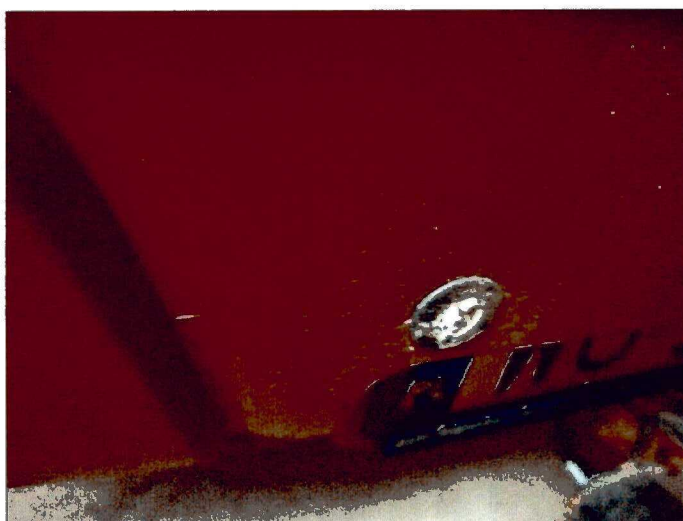
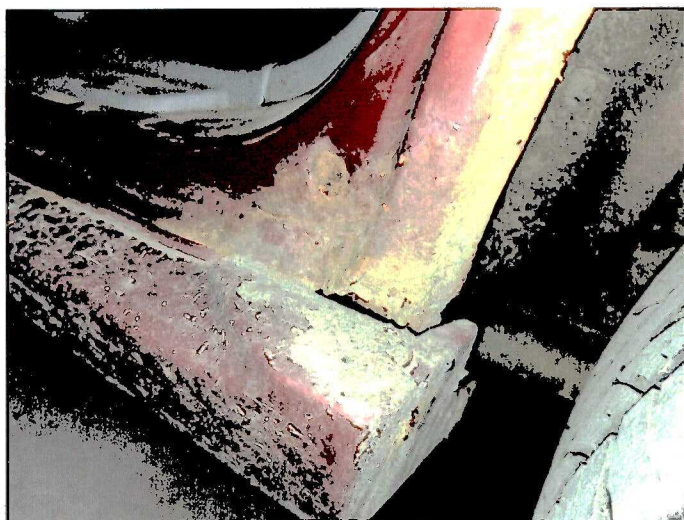
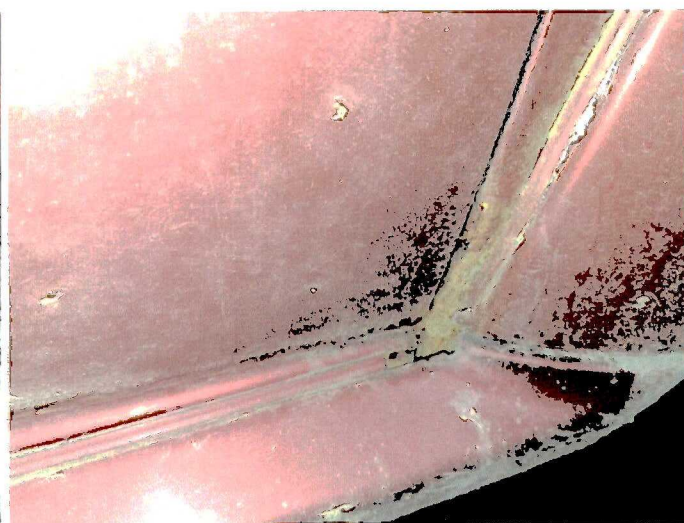
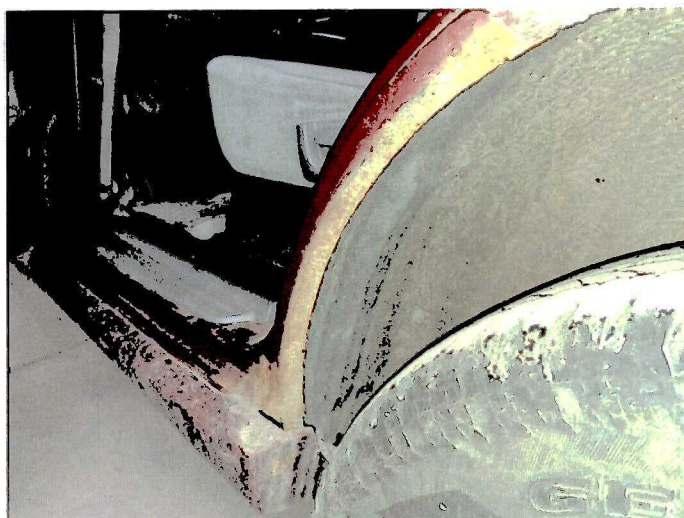
- stan nadwozia adekwatny do wieku i charakteru użytkowania pojazdu
- pomiaru grubości powłoki lakierniczej dokonano przy użyciu grubościomierza lakieru. Dokładne wyniki pomiarów zostały opisane w odrębnym punkcie niniejszej opinii.
- stwierdzono uszkodzenia w postaci punktowej korozji, zarysowań, otarć lub ubytków punktowych o dużym stopniu występowania (fot.17-27)

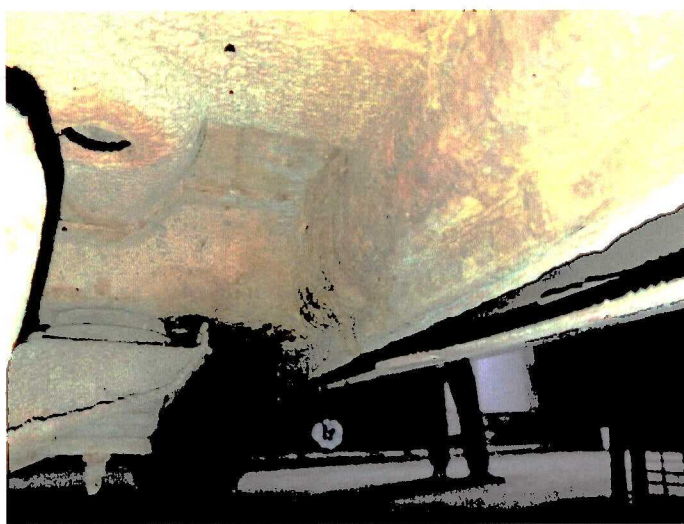
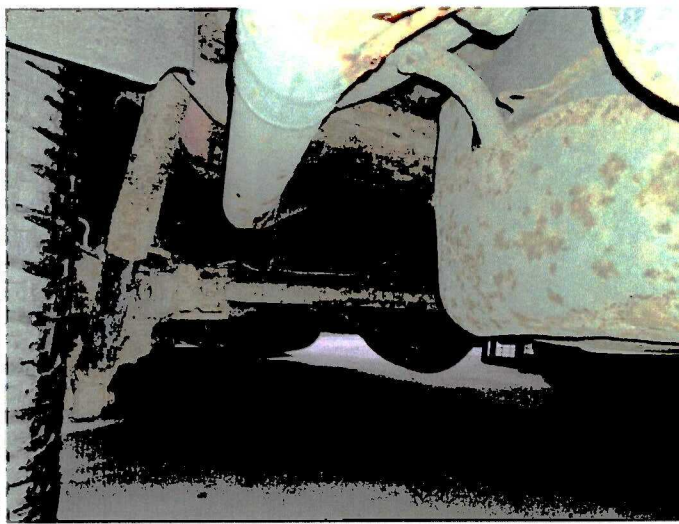
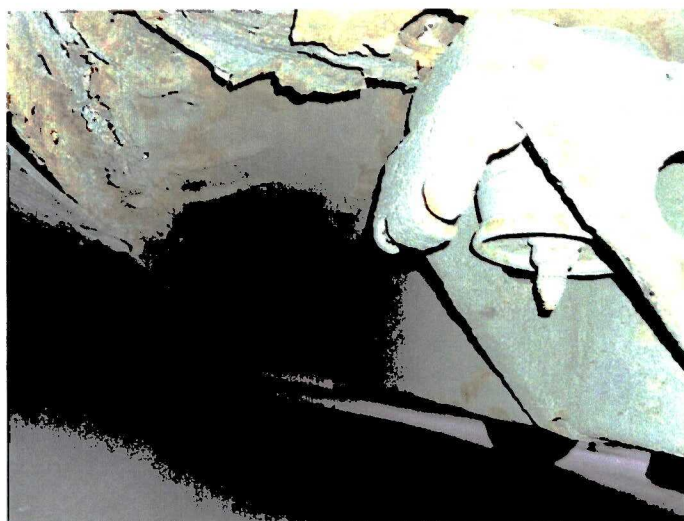
- brak kanału rewizyjnego w miejscu oględzin uniemożliwia szczegółową ocenę stanu technicznego podwozia.
- korozja płyty podłogowej o dość dużym stopniu występowania (fot.31-33)
