OPIS PRZEDMIOTU SPRZEDAŻY

Volkswagen Caddy

Citroen Jumper

pryczepa

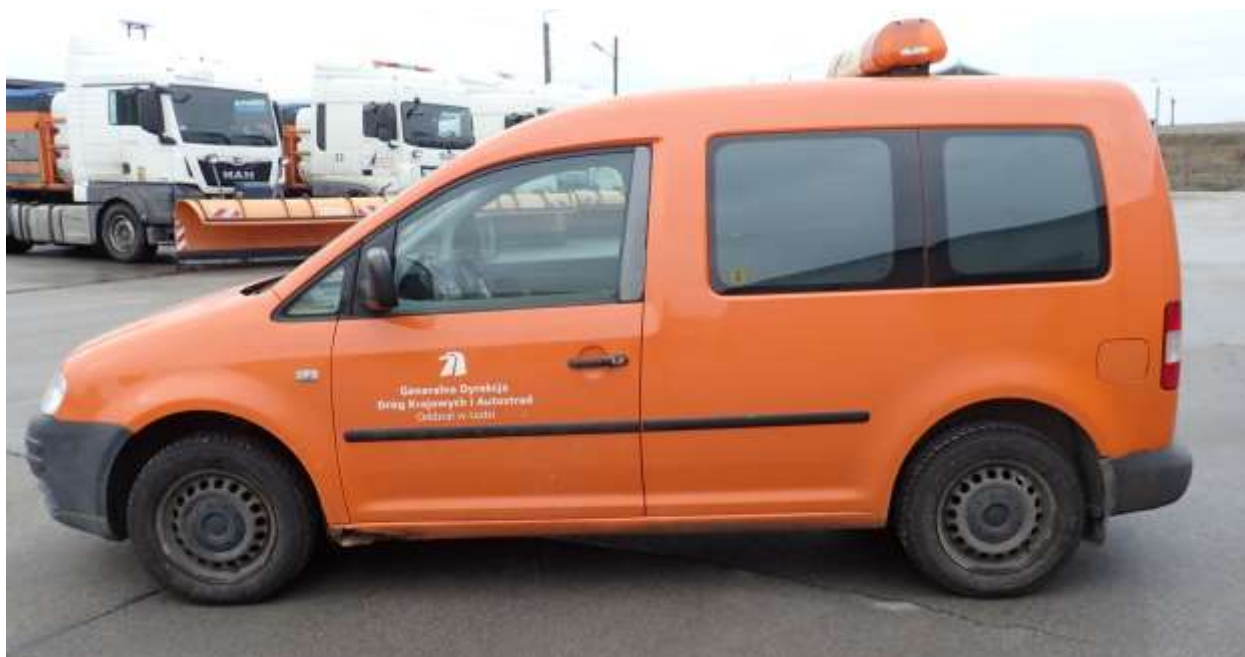
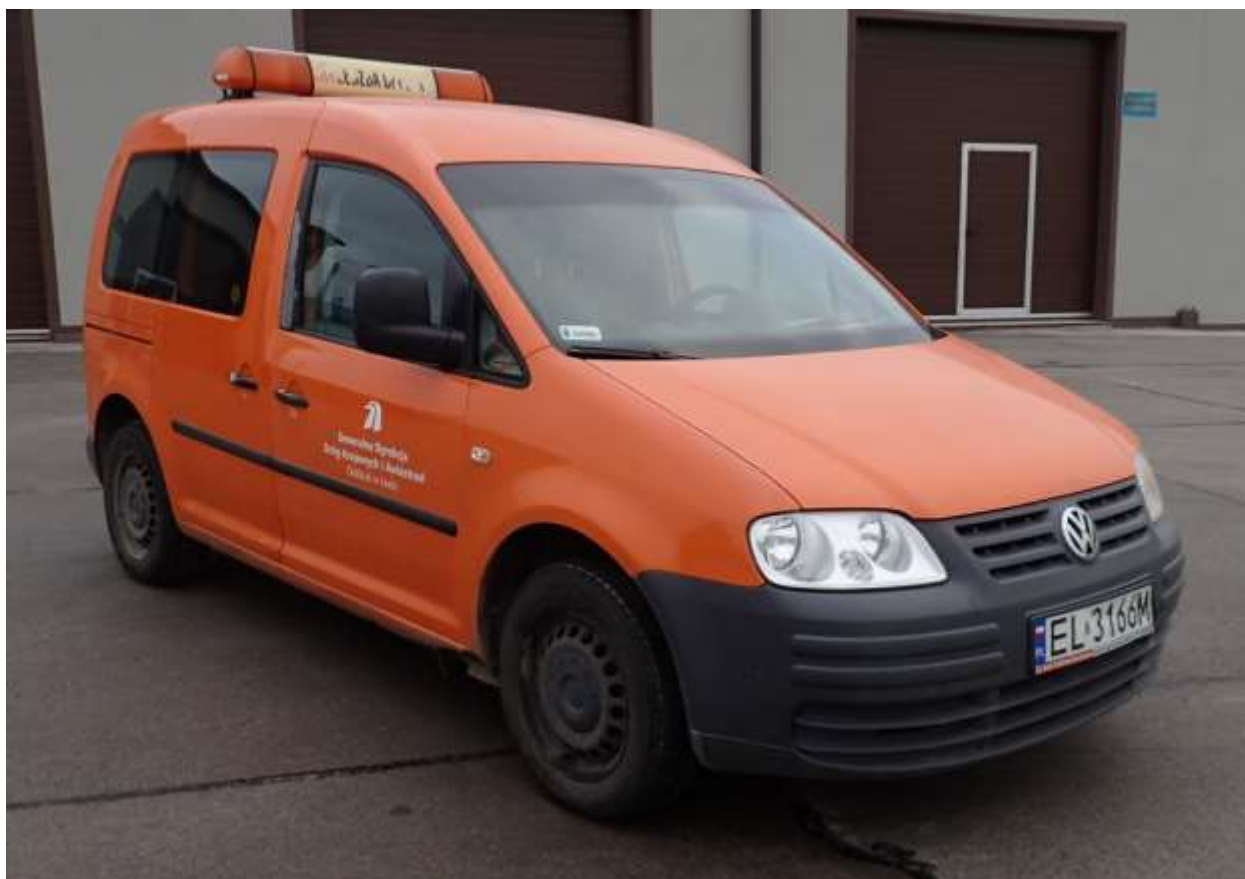
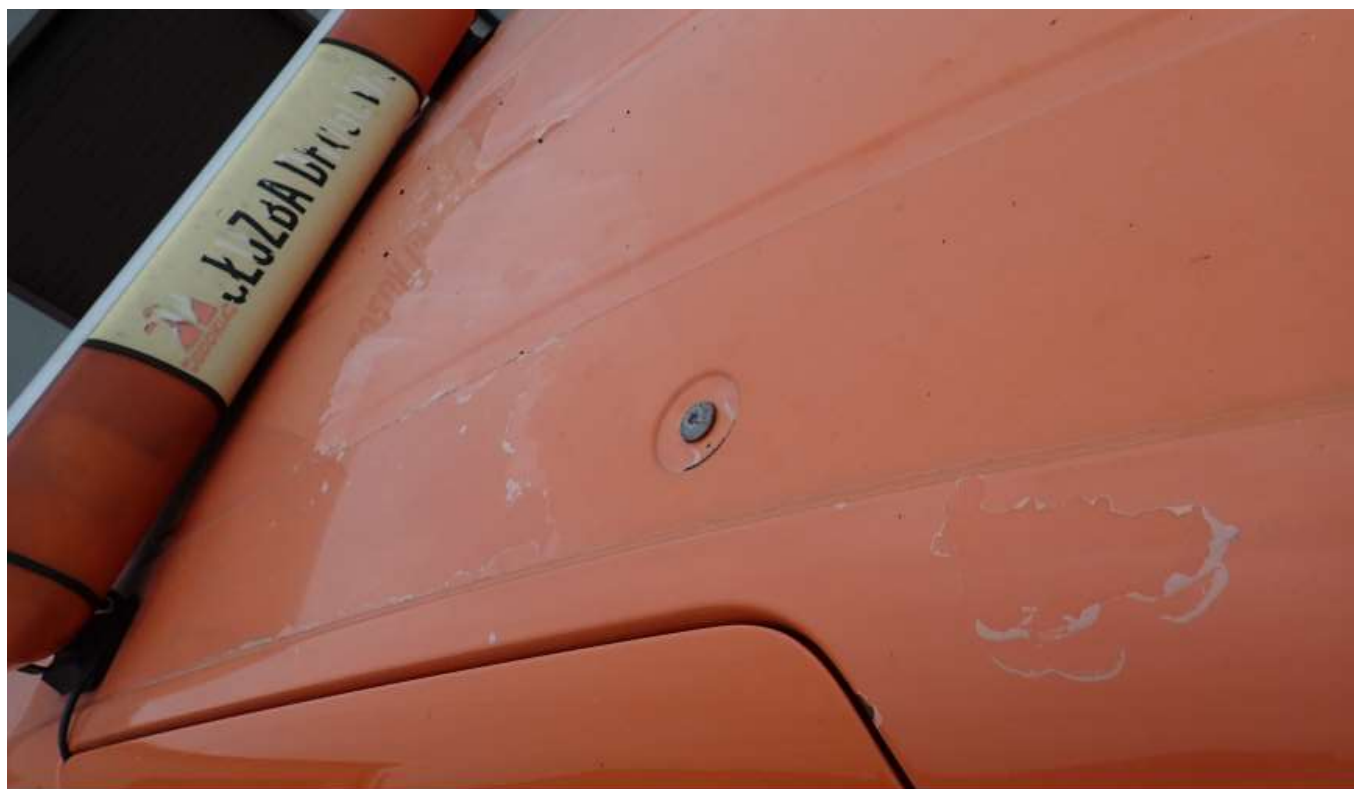
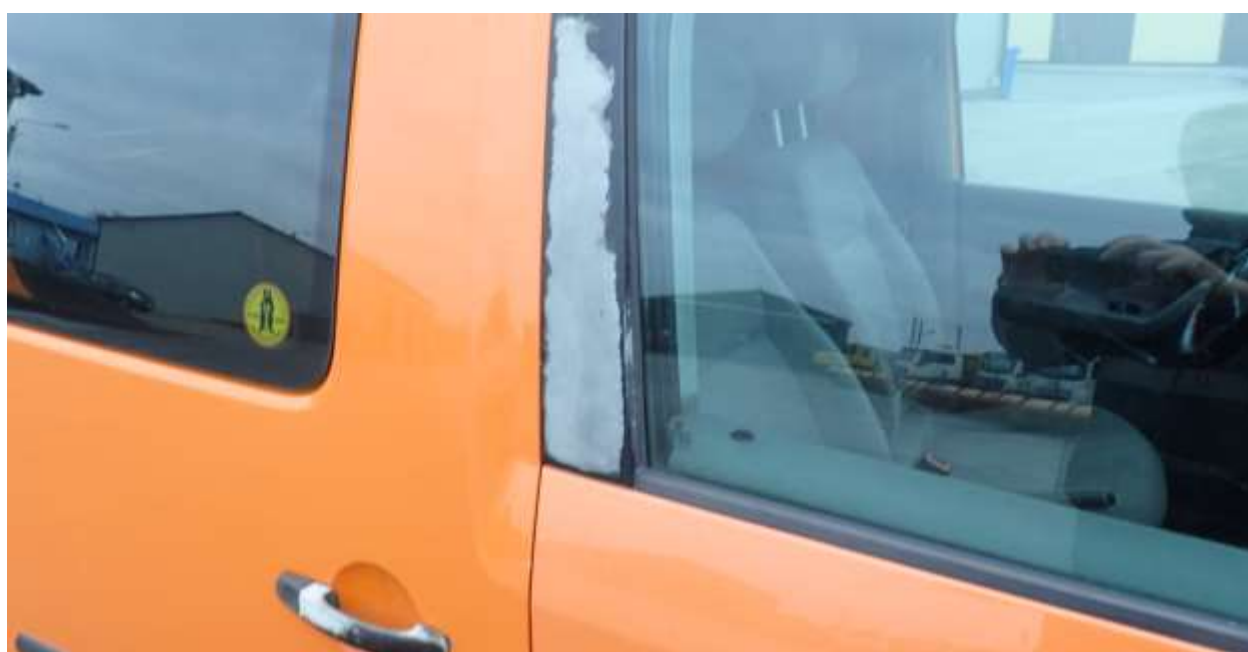
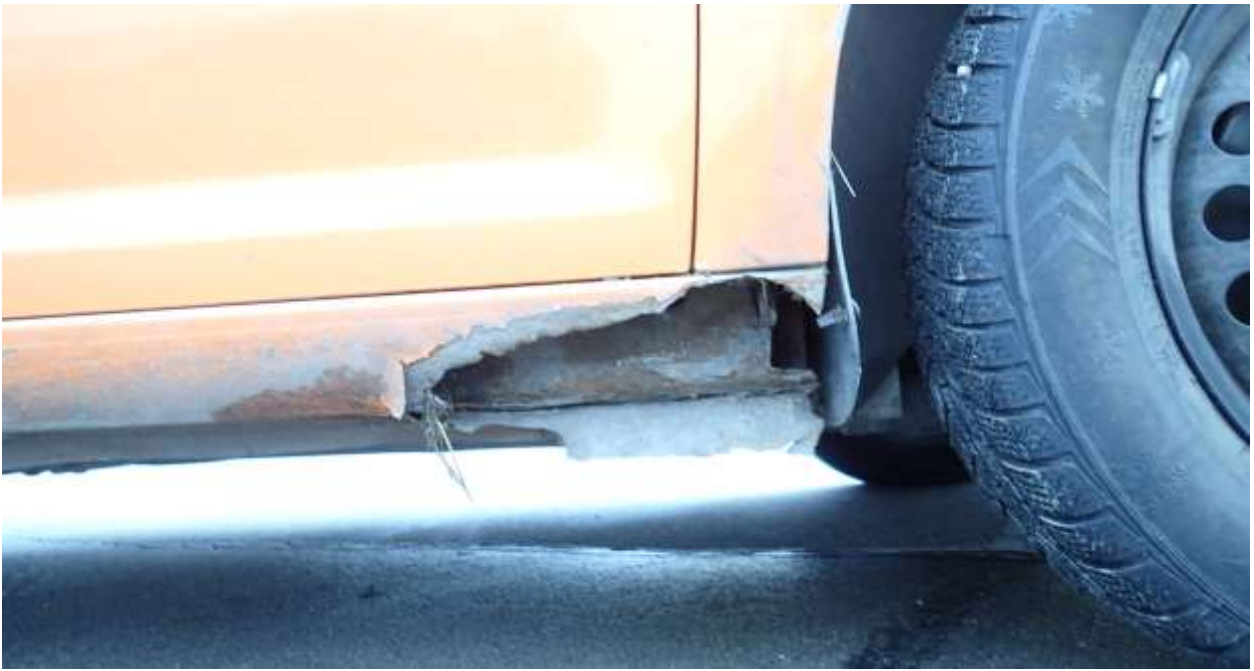
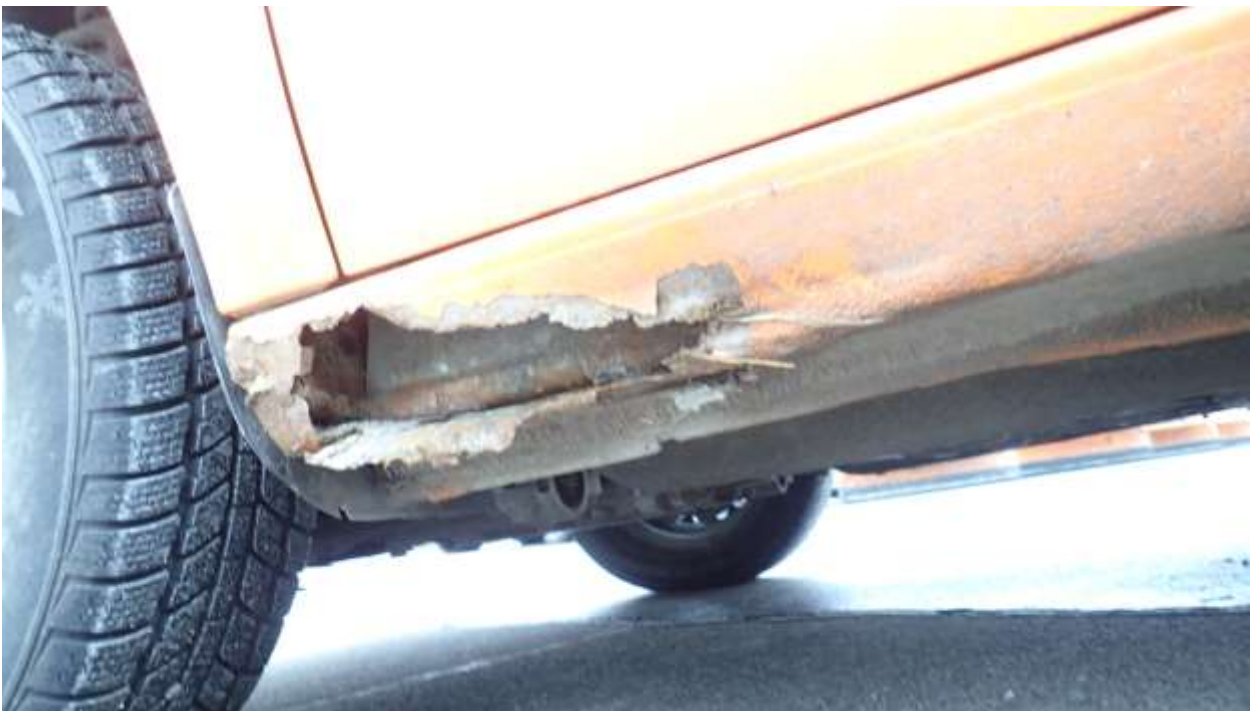
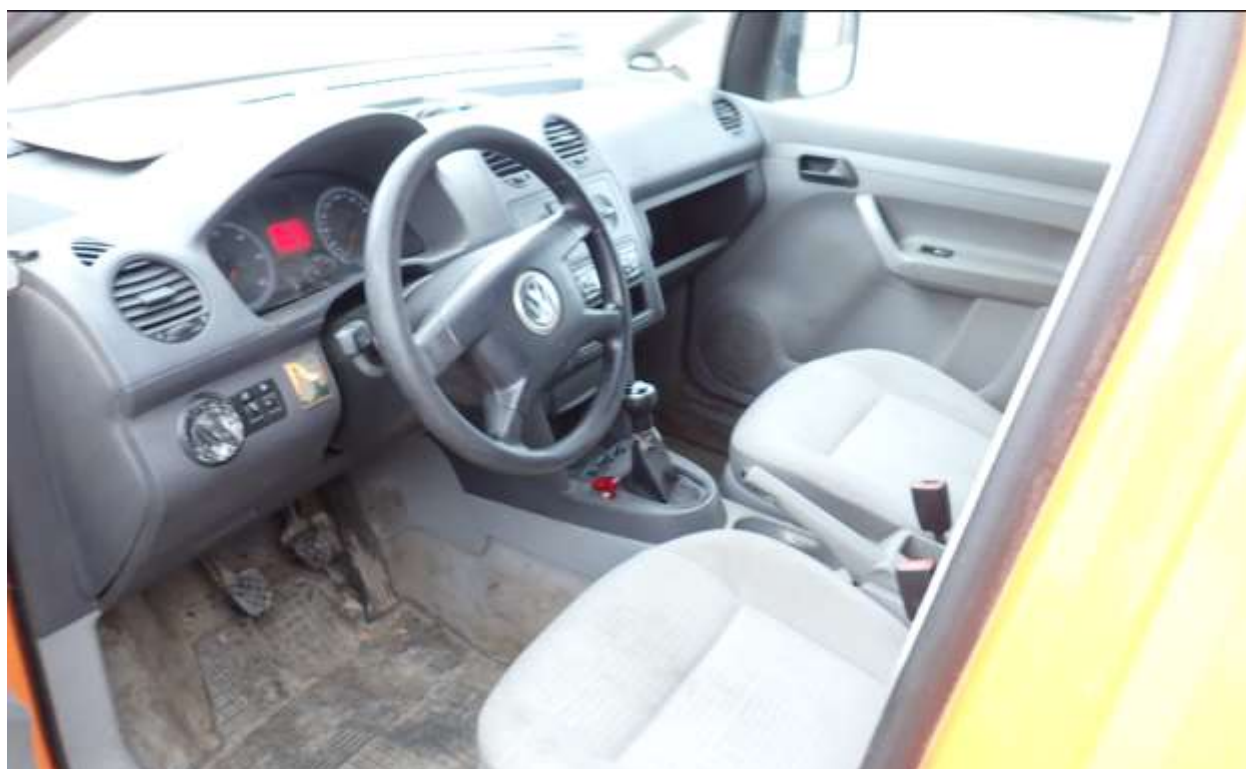
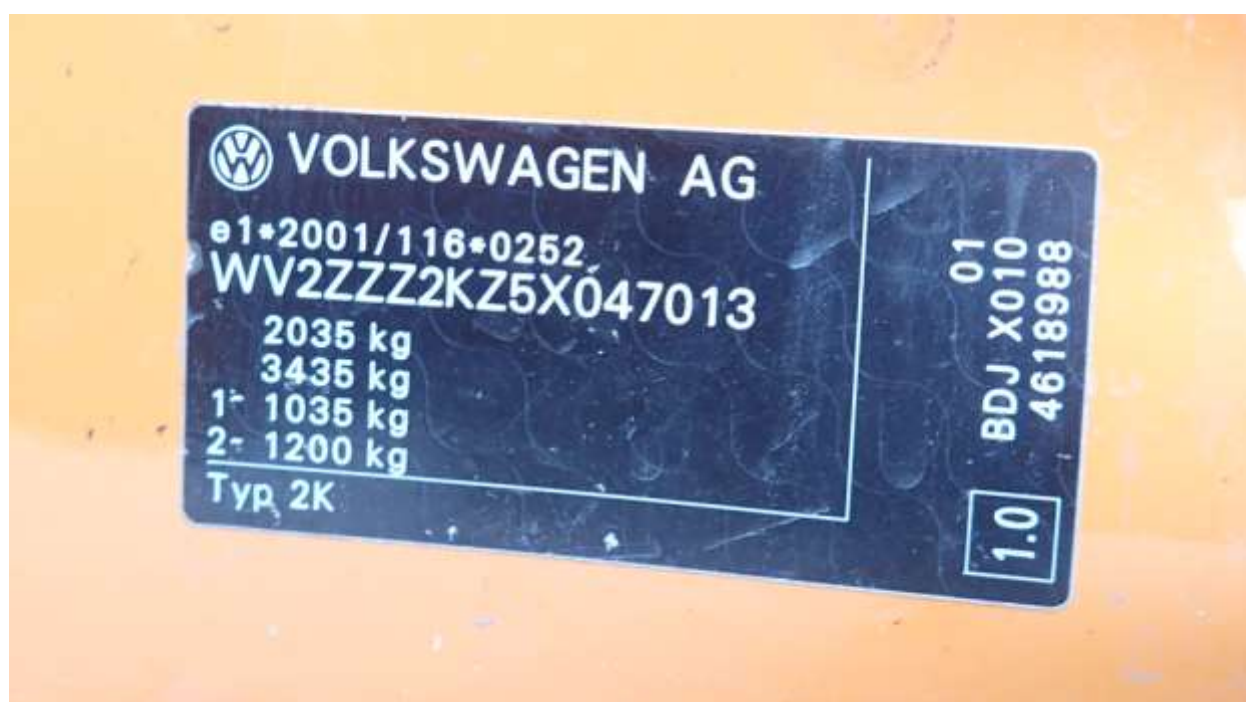
I. samochód osobowy VW Caddy EL 3166M

1. Błotnik przedni lewy – ogniska korozji
2. Błotnik przedni prawy – ogniska korozji
3. Drzwi przednie lewe – ogniska korozji
4. Drzwi przednie prawe – ogniska korozji
5. Progi – ogniska korozji, perforacja i ubytki blachy
6. Złuszczony lakier bezbarwny

1. Felgi stalowe – ubytki powłoki lakierniczej, ogniska korozji

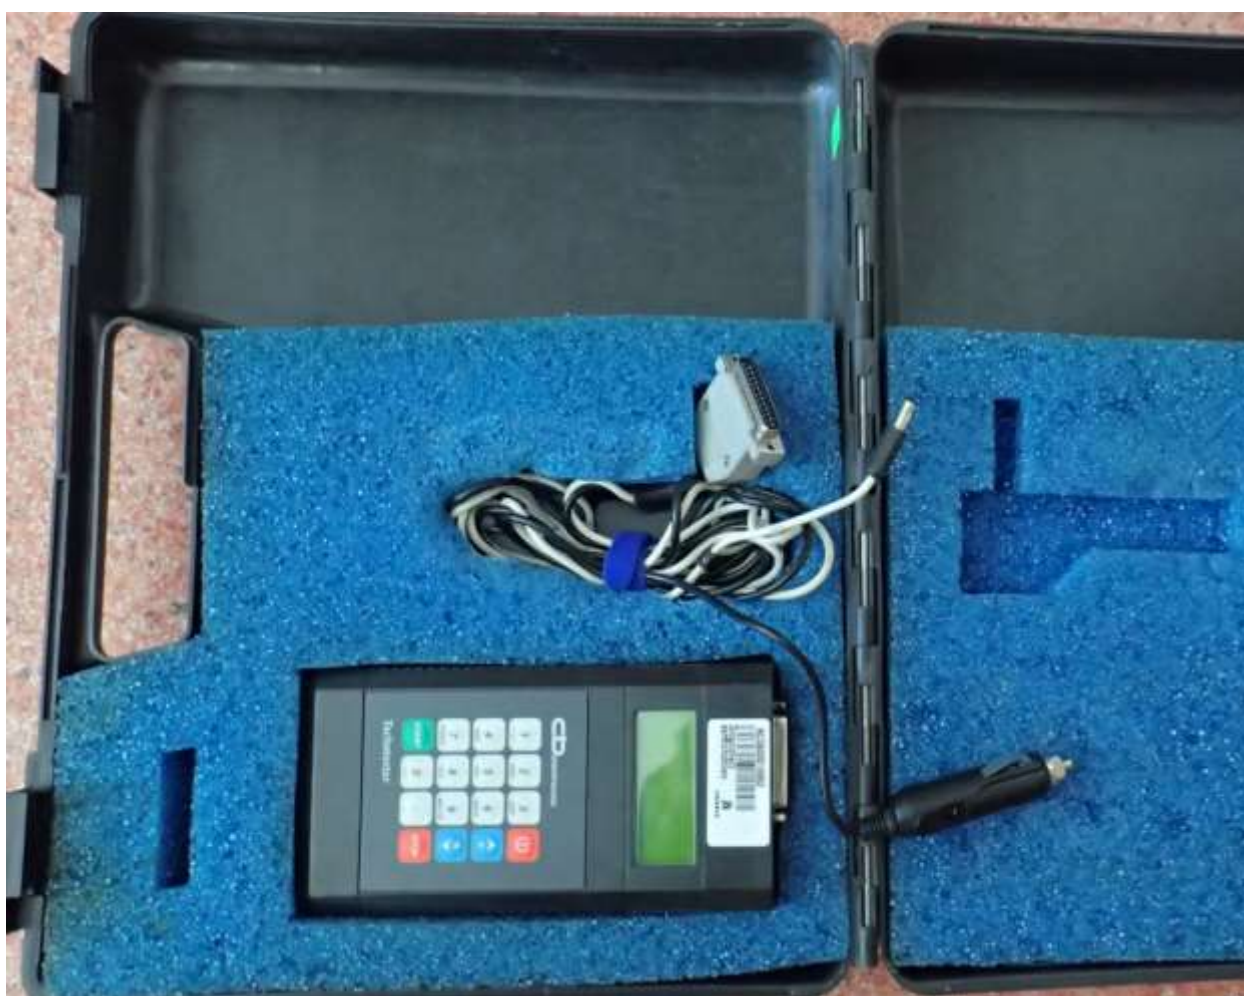
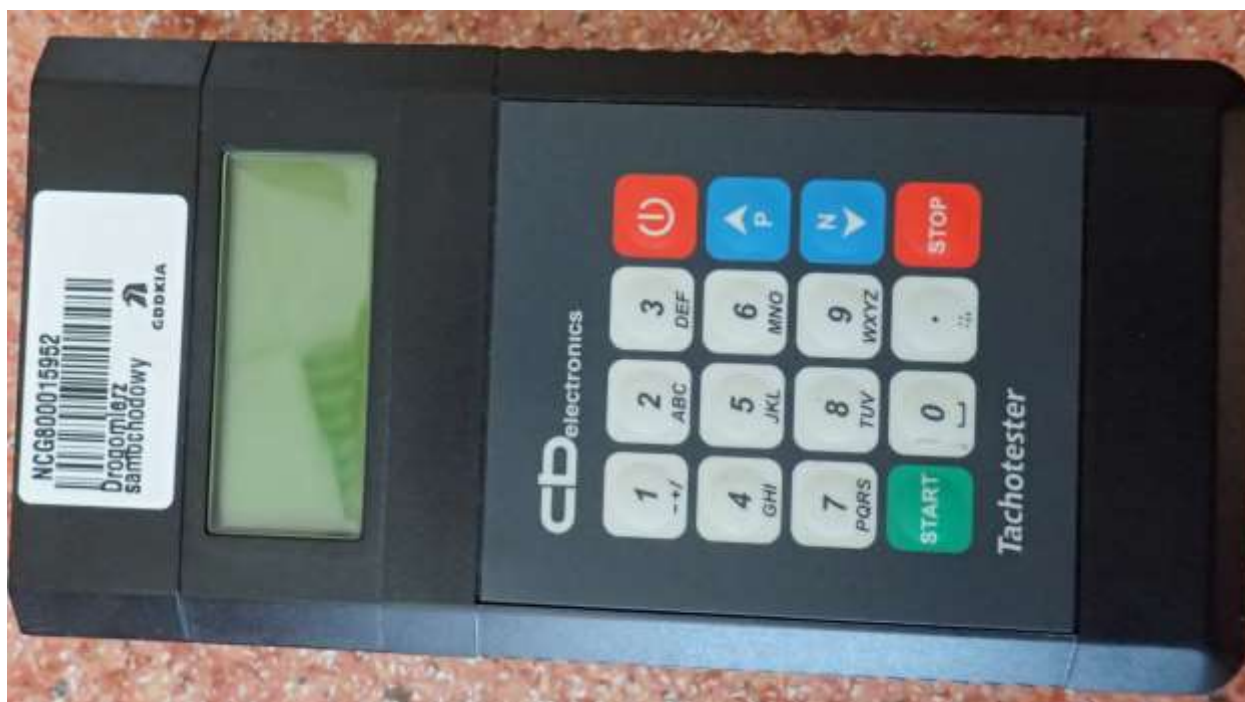
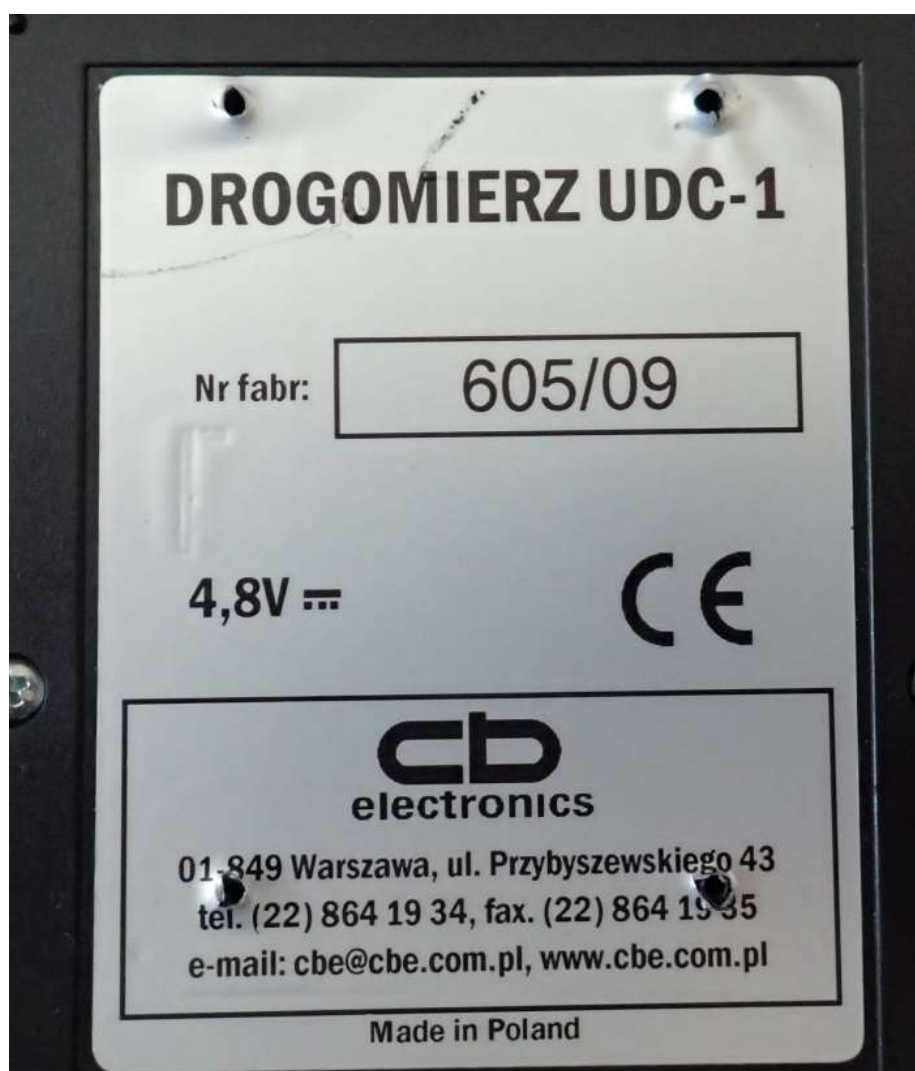
IV Drogomierz

1. Badanie poprawności numerów identyfikacyjnych
Numer identyfikacyjny pojazdu odczytano z natury i potwierdzono jego zgodność z zapisem w dowodzie rejestracyjnym.
2. Data pierwszej rejestracji 24.11.2004 r.
3. Weryfikacja odczytanego stanu drogomierza
Przebieg odczytano z drogomierza – dzień 3.03.2024 r. – 222919 km
4. Stwierdzone usterki i ich kategorie skutkujące negatywnym wynikiem badań technicznych
