OPIS PRZEDMIOTU SPRZEDAŻY

Volkswagen Caddy

Citroen Jumper

pryczepa

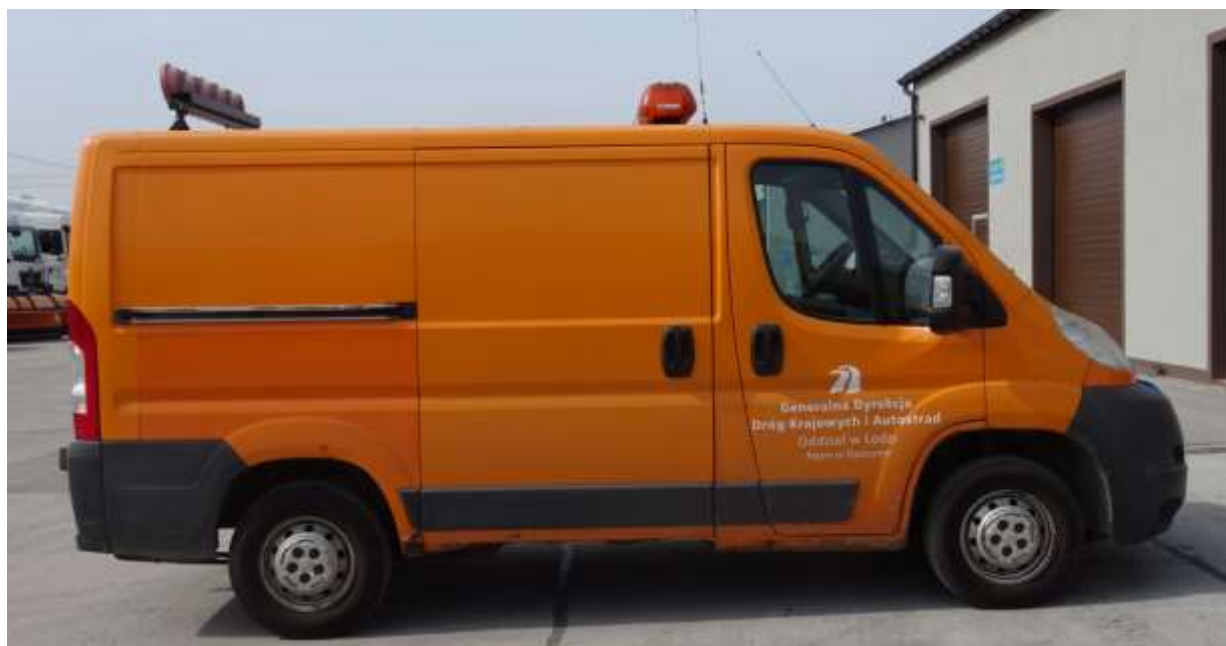
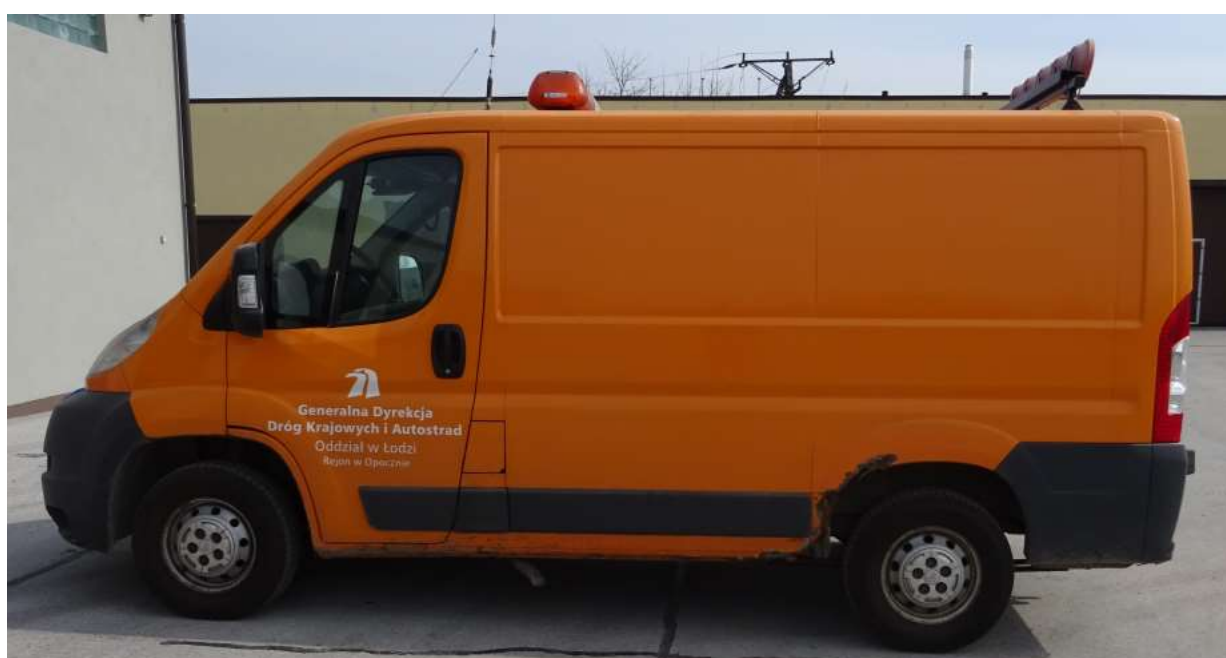
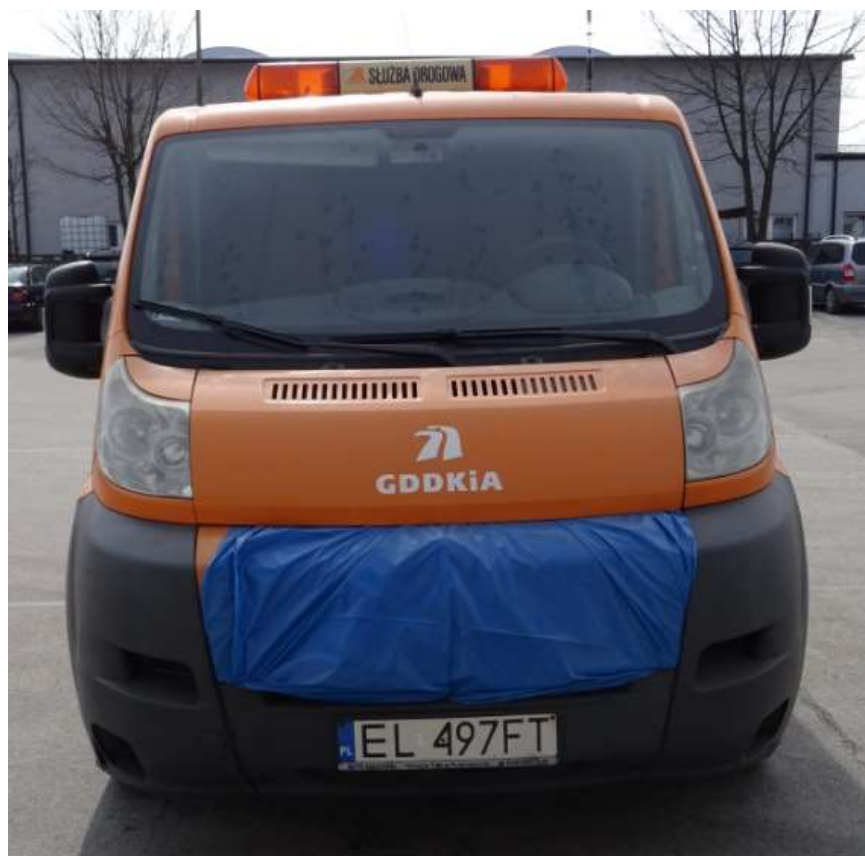
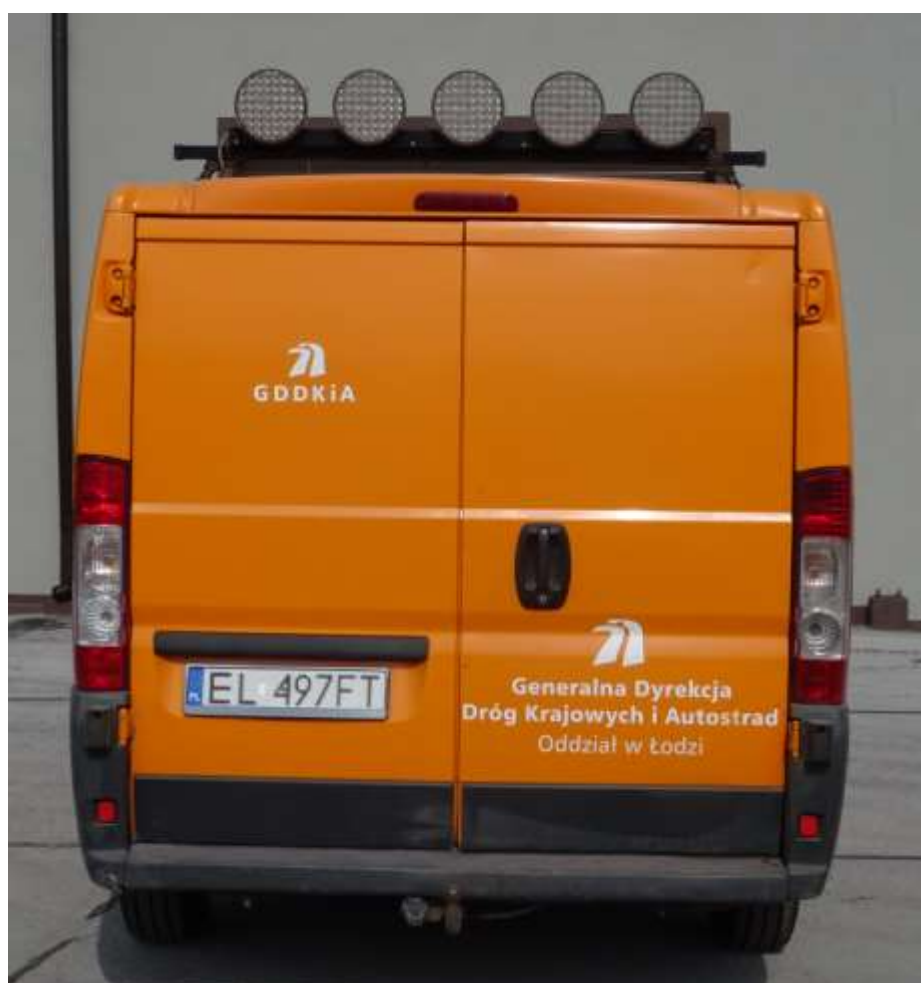
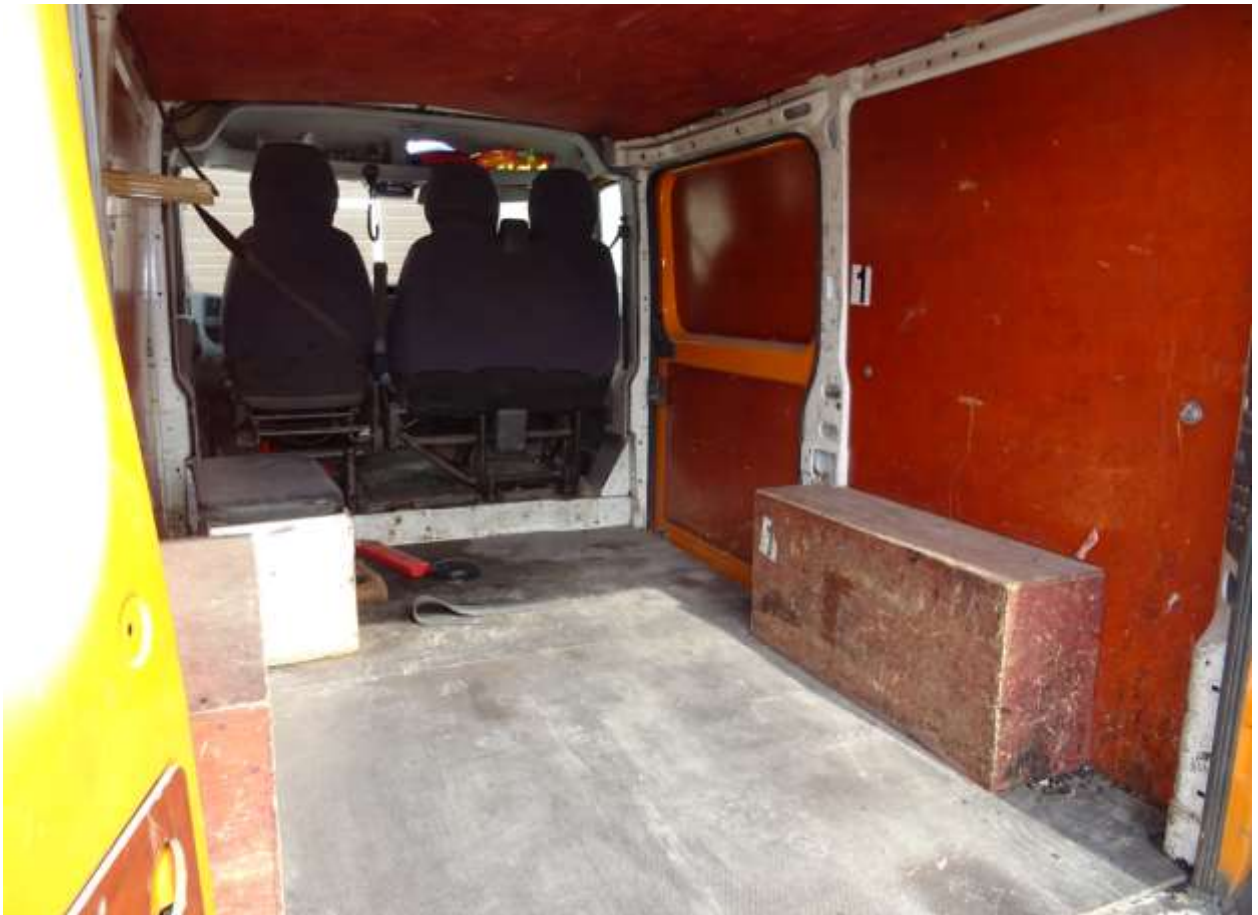
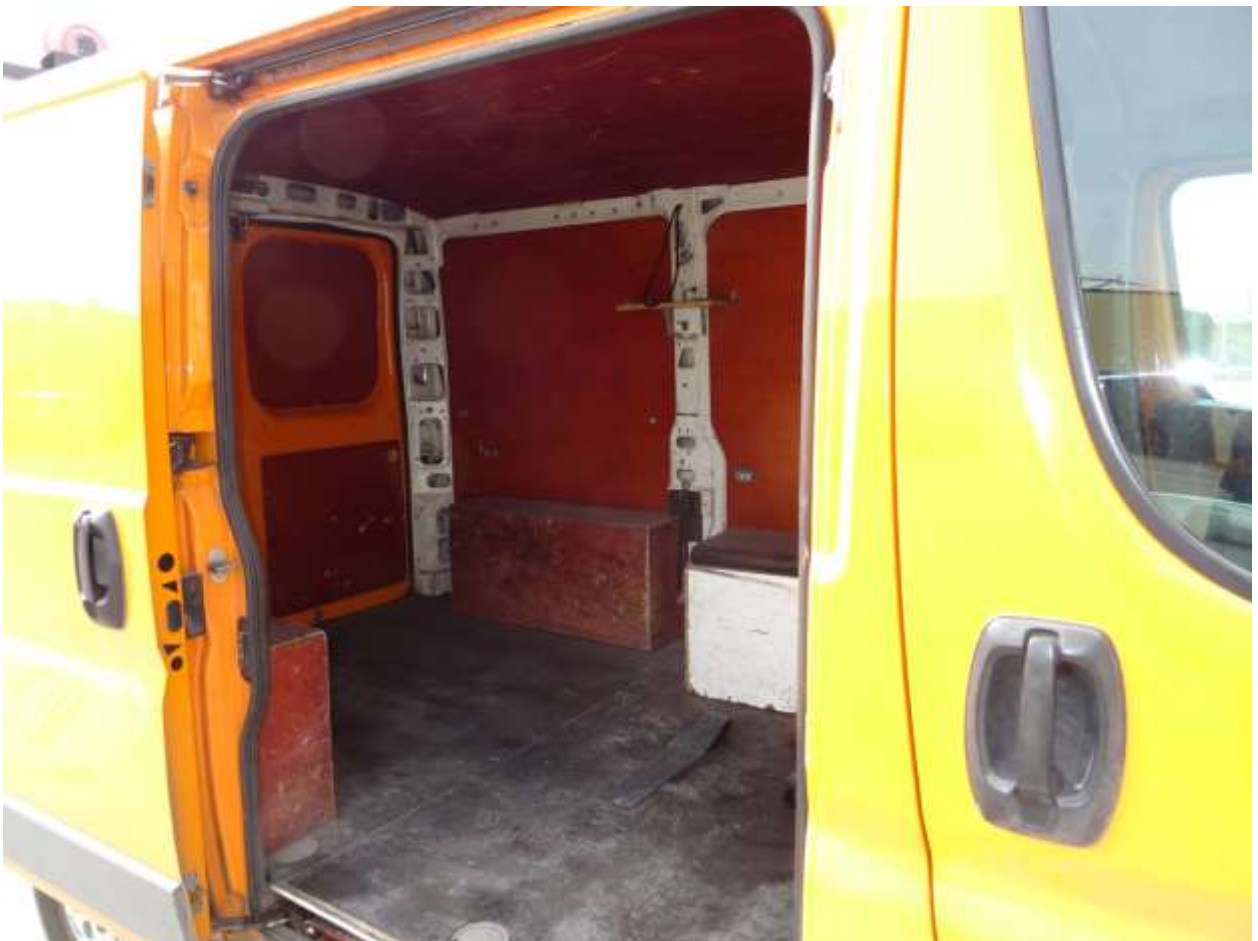
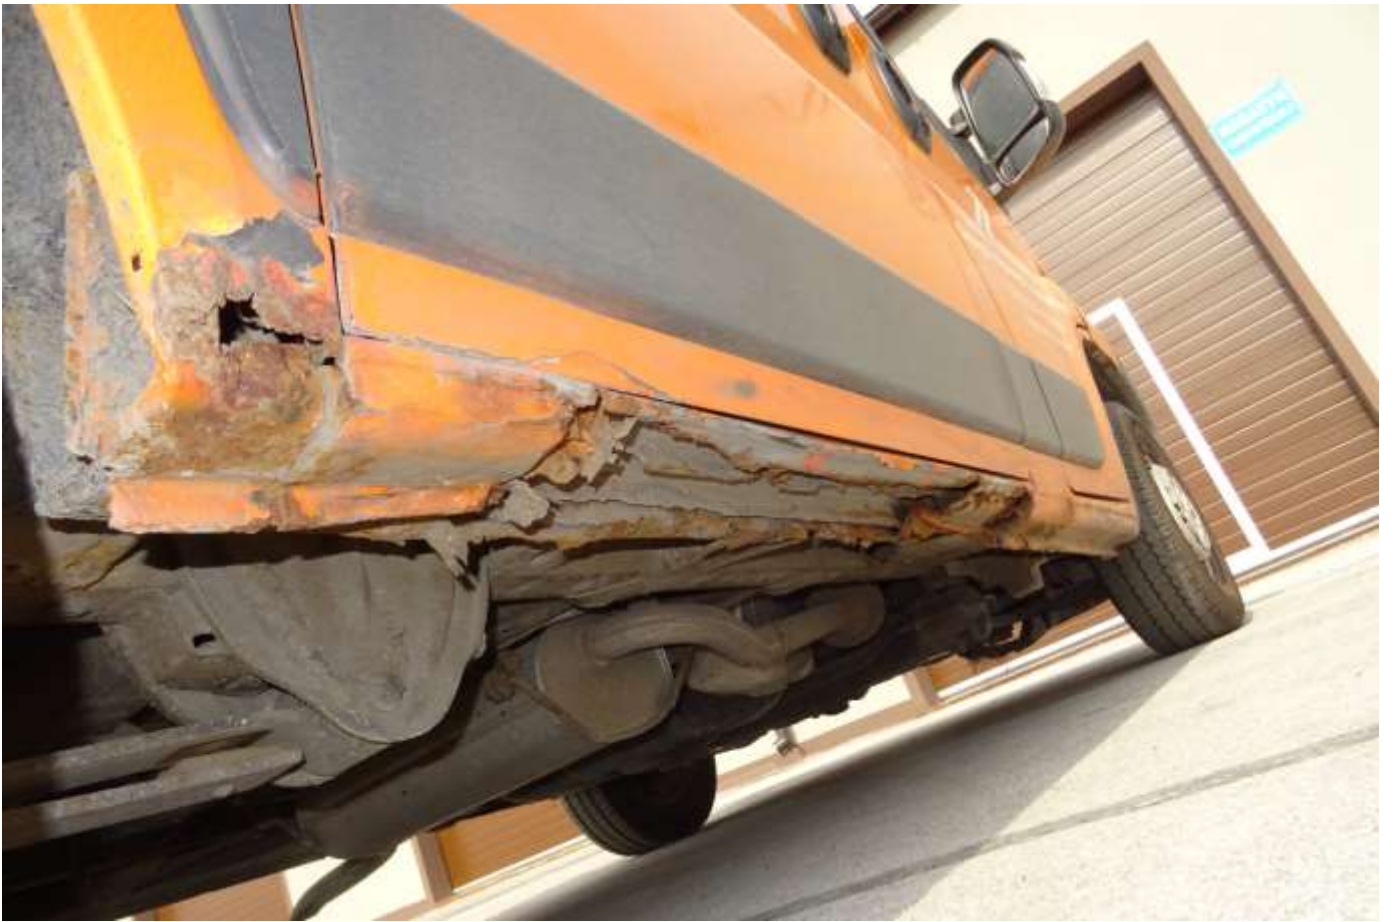
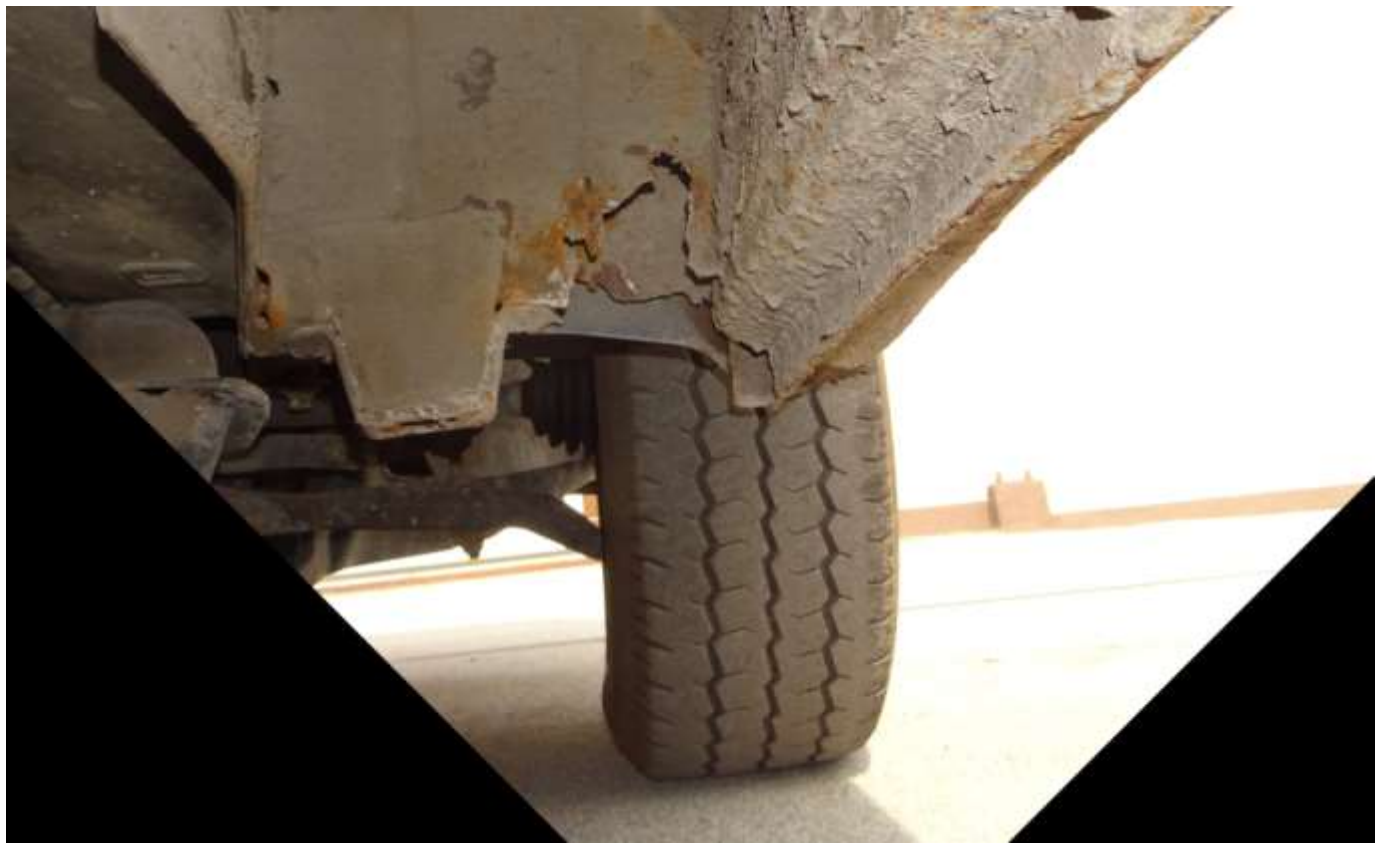
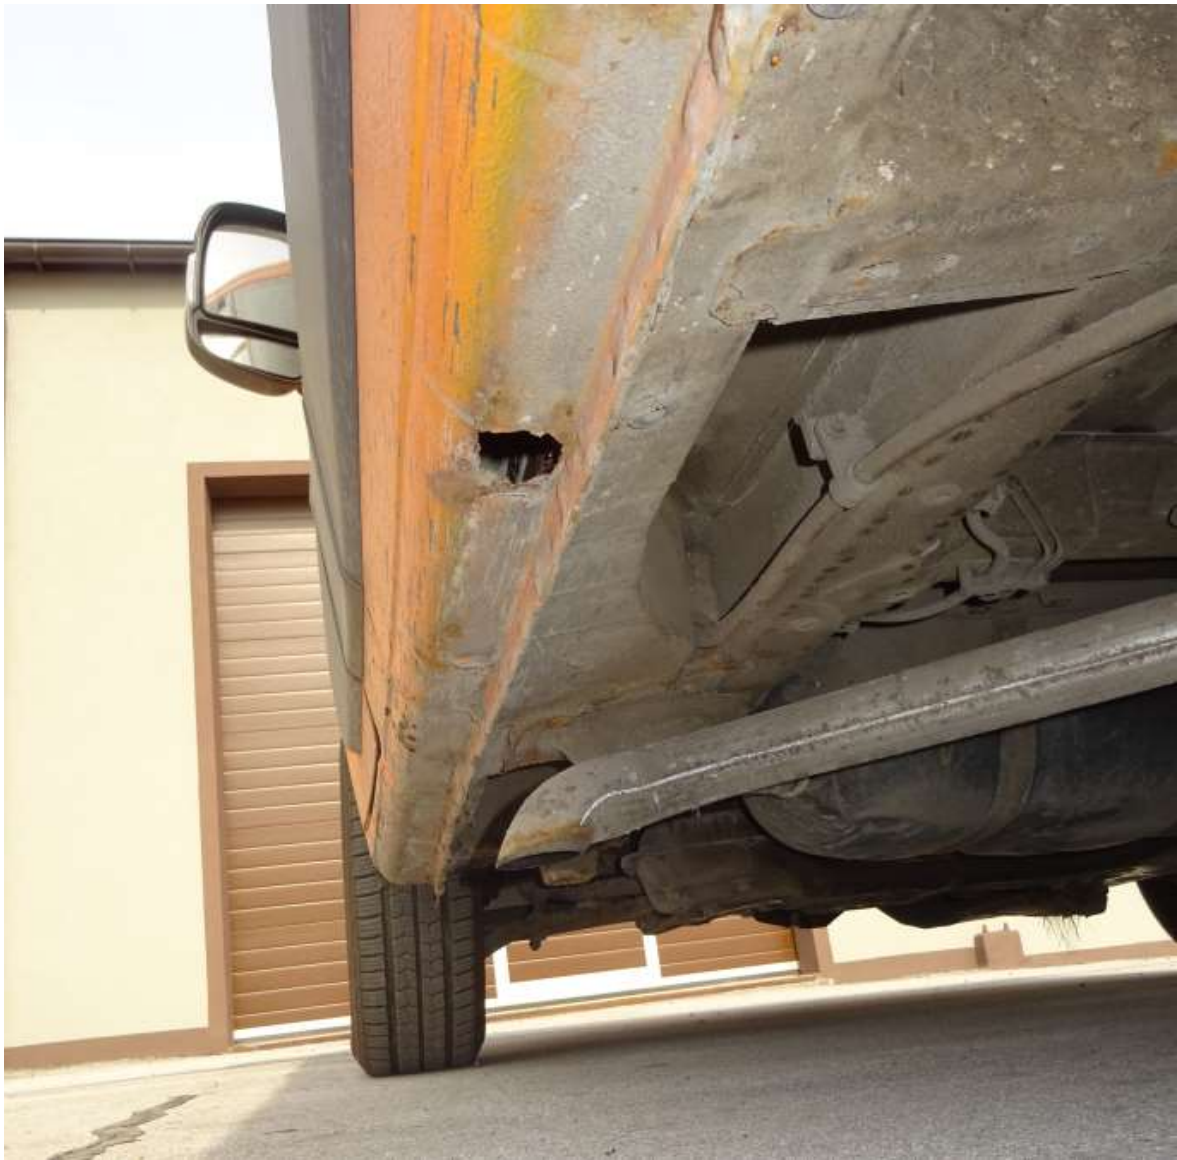
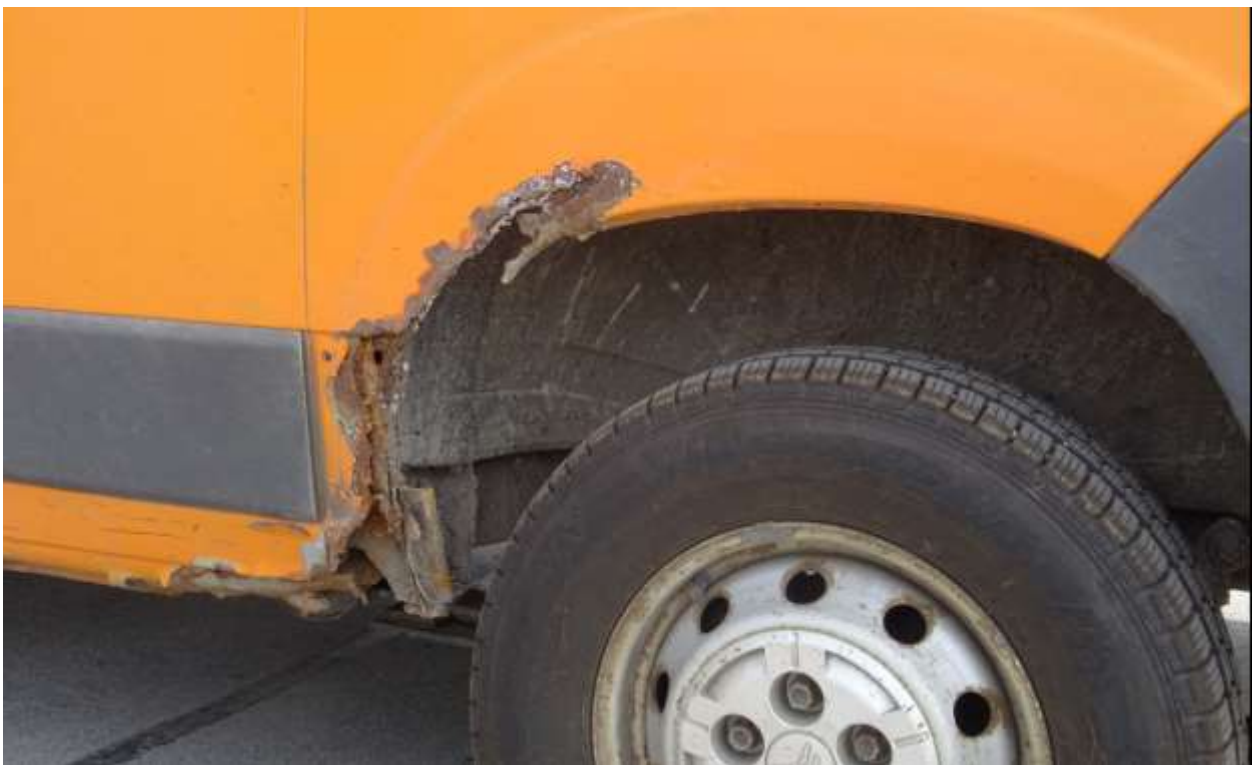
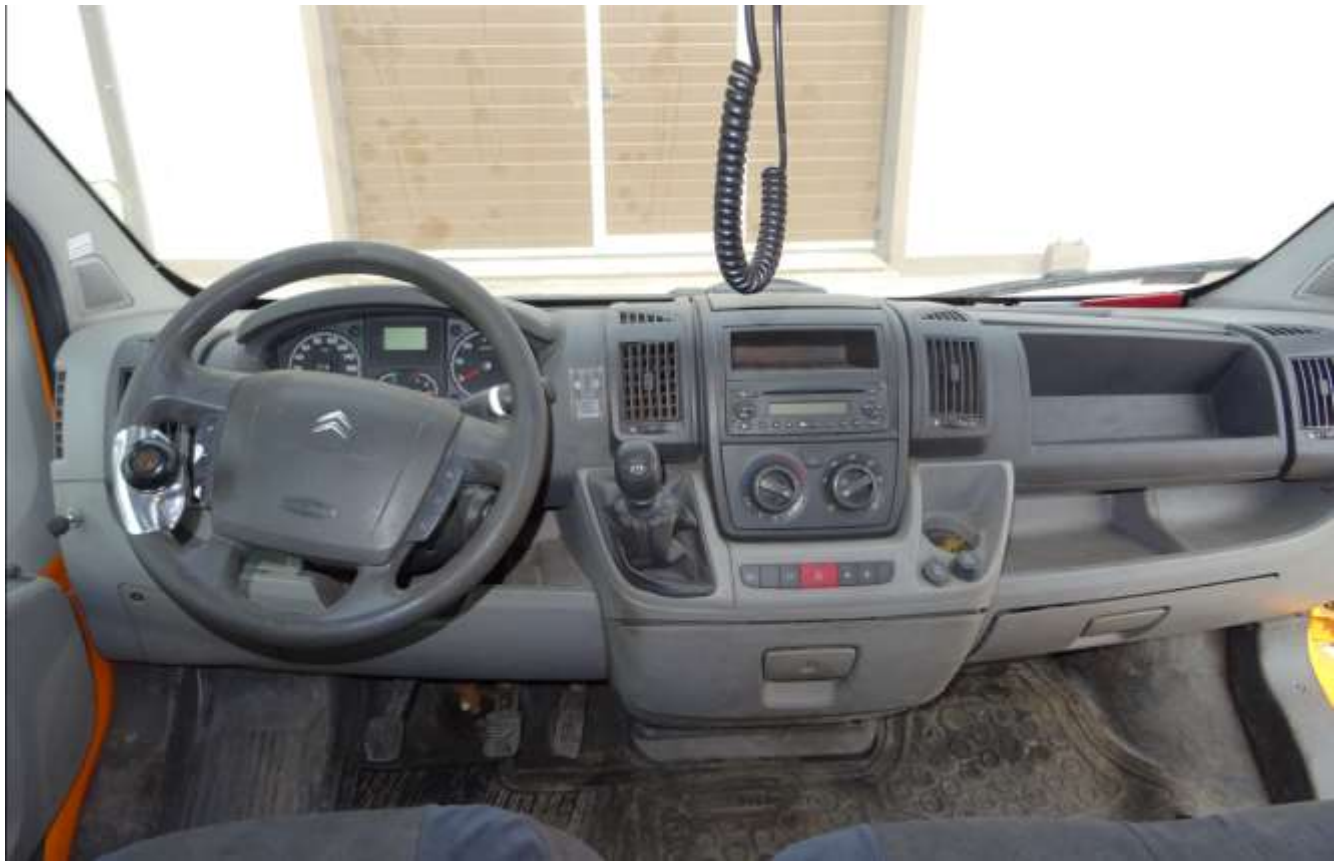
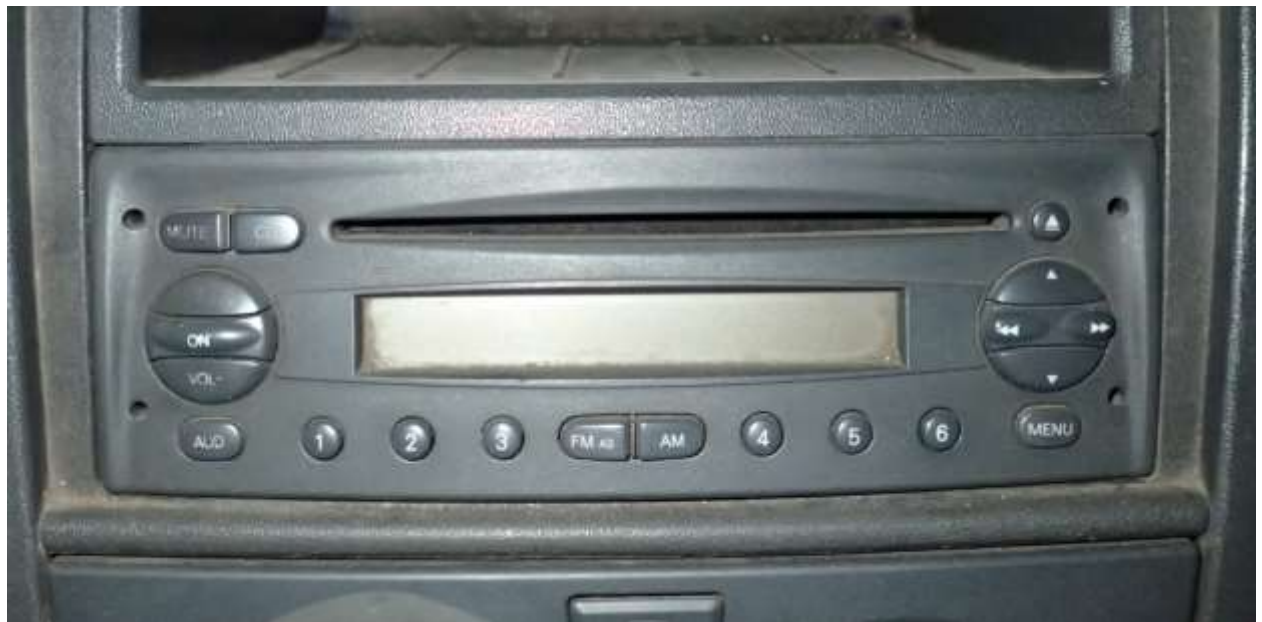
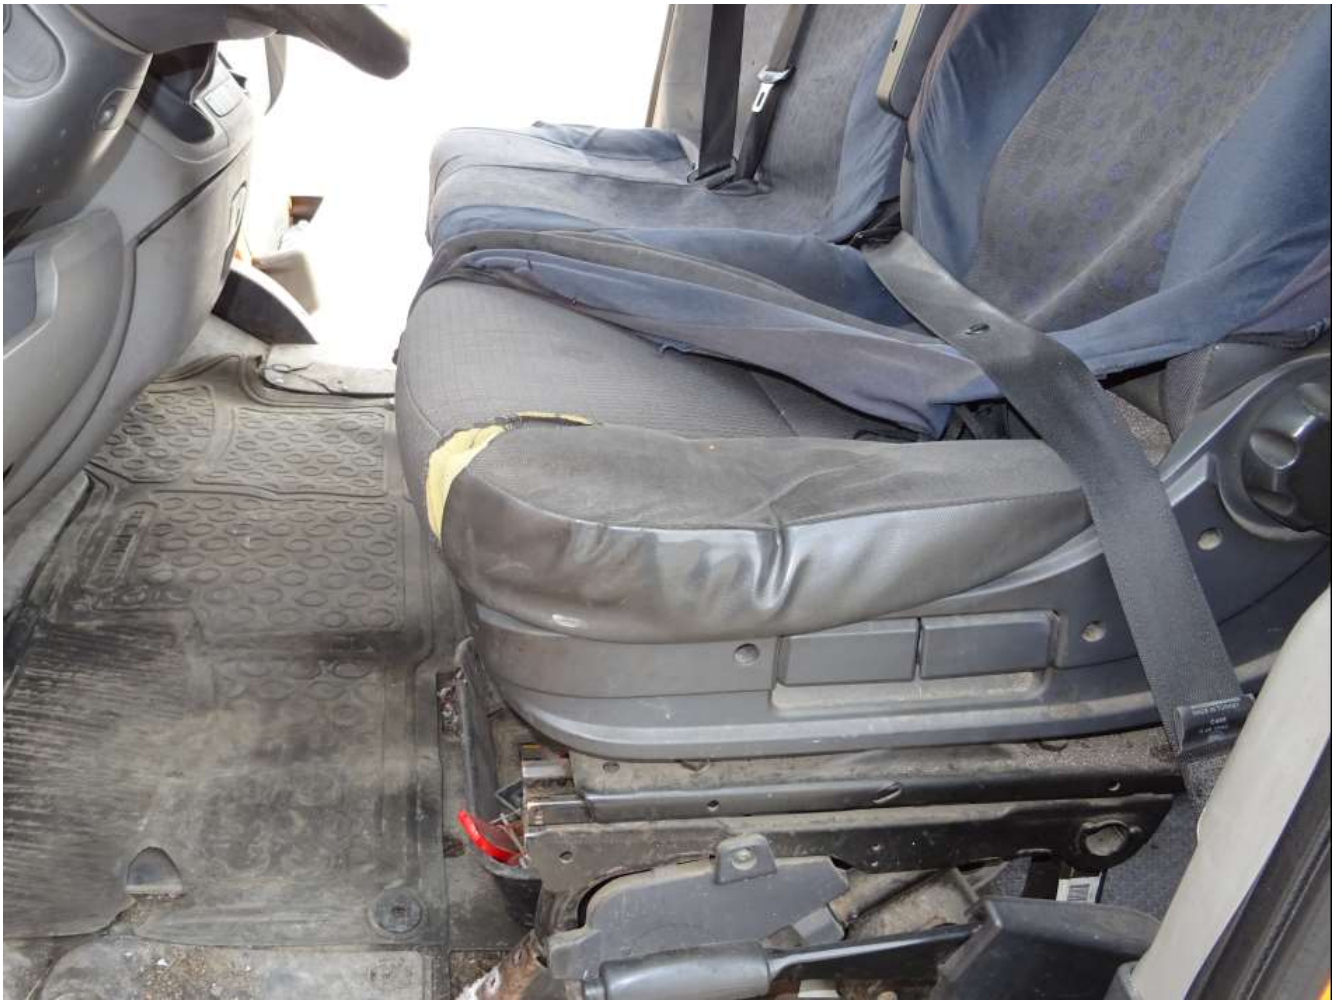
I. Samochód ciężarowy Citroen Jumper

1. Błotnik przedni lewy – ogniska korozji
2. Błotnik przedni prawy - ogniska korozji
3. Drzwi przednie lewe – ogniska korozji
4. Drzwi przednie prawe – ogniska korozji
5. Progi – ogniska korozji, perforacja i ubytki blachy
6. Błotnik tylny, lewy - ogniska korozji, perforacja blachy
7. Drzwi tylne prawe rozsuwane – odkształcone, ogniska korozji
8. Bok prawy i lewy -ogniska korozji w dolnej części

1. Felgi stalowe – ubytki powłoki lakierniczej, ogniska korozji
