EKSPERTYZA TECHNICZNA

OBIEKT: **Wiadukt nad drogą ekspresową S3
w km 27+250 w węźle Pyrzyce - JN1 35001798**
ZAMAWIAJĄCY: Generalna Dyrekcja Dróg Krajowych i Autostrad
Oddział w Szczecinie
70-340 Szczecin, al. Bohaterów Warszawy 33
UMOWA: Nr 3/WM/2023 z dnia 31.05.2023 r.

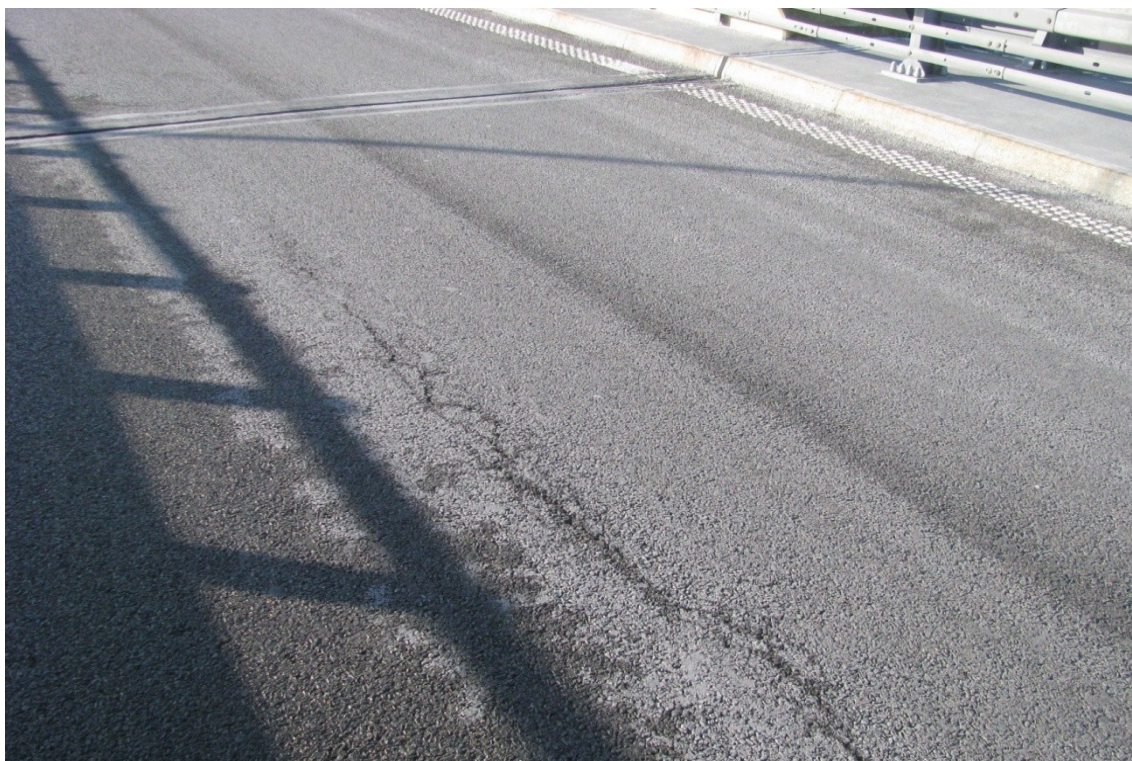
Wzdłuż krawężników występują zanieczyszczenia w postaci zalegających warstw piasku. W obrębie opasek za przyczółkami mają miejsce spękania nawierzchni syntetycznej. Na długości skrzydeł przyczółka od strony Pырzyc występują podłużne spękania nawierzchni - fot. 9.

Fot. 9. Spękania nawierzchni jezdni na dojeździe w obrębie skrzydeł przyczółka.

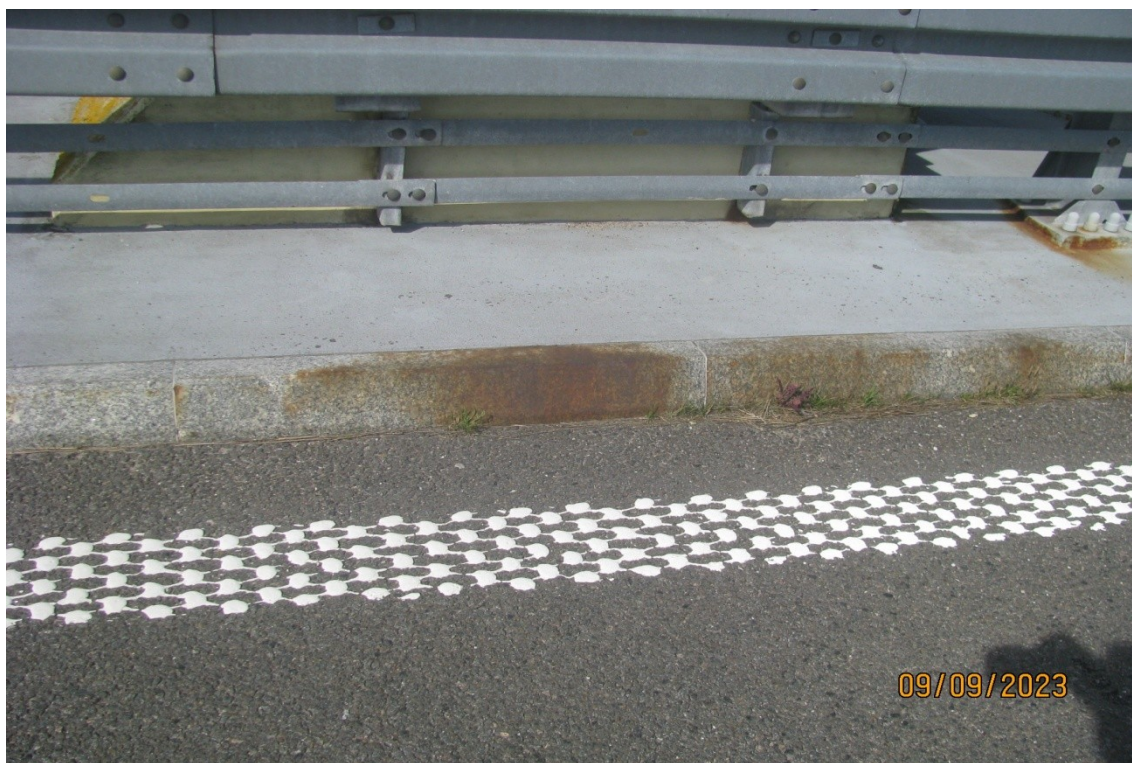
Na kapach (opaskach) występują spękania nawierzchni syntetycznej i rdzawe osady od korozji elementów barier. Na całej długości wiaduktu krawężniki kamienne pokryte są rdzawymi wykwitami od korozji zakotwień w kapie - fot. 10.

Fot. 10. Rdzawe wykwity na krawężniku spowodowane korozją zakotwienia w kapie.

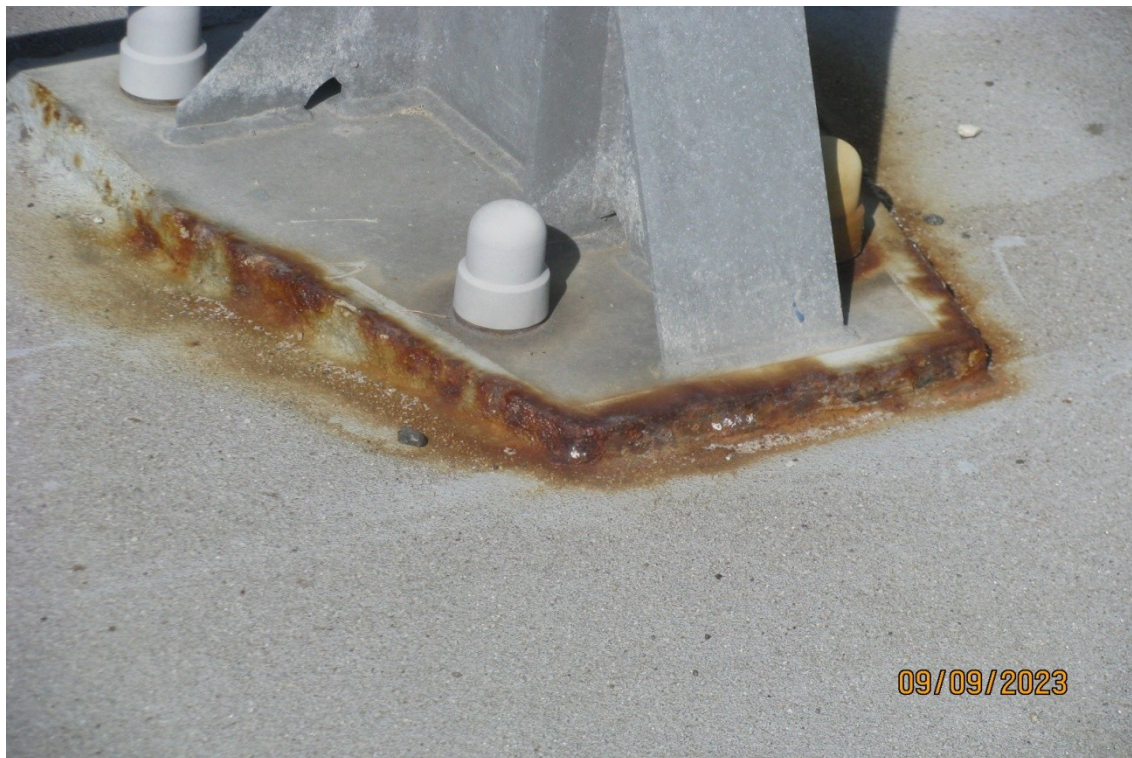
Bariery (barieroporce) są zanieczyszczone i pokryte osadami. Podstawy słupków wykazują liczne ogniska korozji, co skutkuje rozległymi rdzawymi wykwitami na nawierzchni kap - fot. 11.

Fot. 11. Korozja w obrębie podstawy słupka bariery.

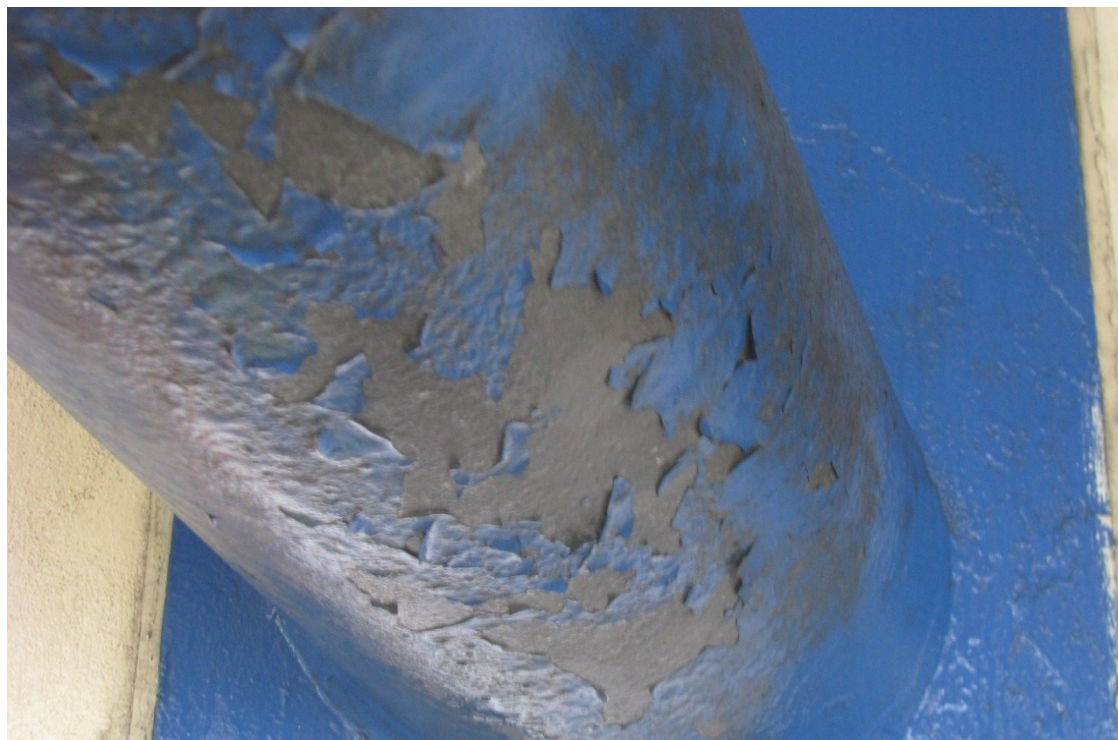
Pomost nie wykazuje znaczących uszkodzeń. Stalowe zastrzały posiadają rozległe ubytki zewnętrznej powłoki malarskiej - fot. 12. Na osłonach zakotwień kabli sprężających płytę pomostu występują ogniska korozji - fot. 17.

Fot. 12. Ubytki powłoki malarskiej na konstrukcji zastrzałów podpierających płytę pomostu.

- odnowa zabezpieczenia antykorozyjnego stalowej konstrukcji łuku i zastrzałów pomostu.

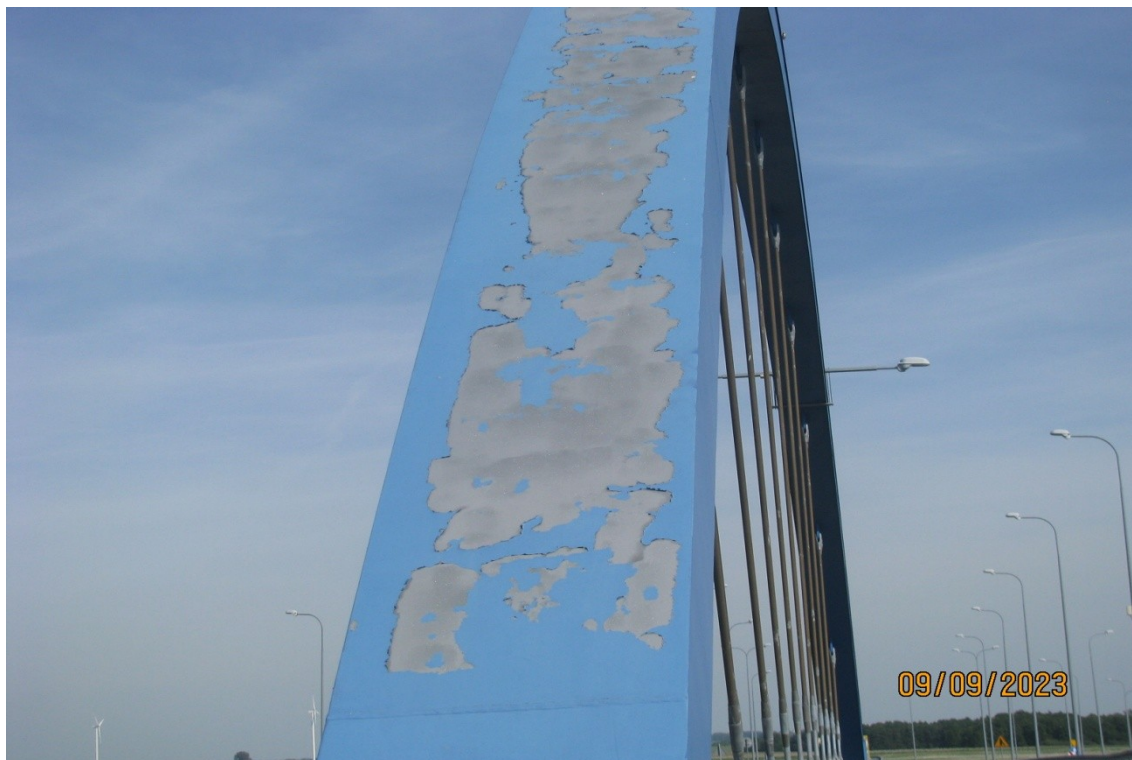
Łuk stalowy stanowiący wzmocnienie dźwigara sprężonego wykazuje ubytki zewnętrznej powłoki malarskiej w części do strony zachodniej (dojazdu od strony Krajnika Dolnego) - fot. 13.

Fot. 13. Ubytki powłoki malarskiej na powierzchni stalowej konstrukcji łuku od strony Krajnika Dolnego.

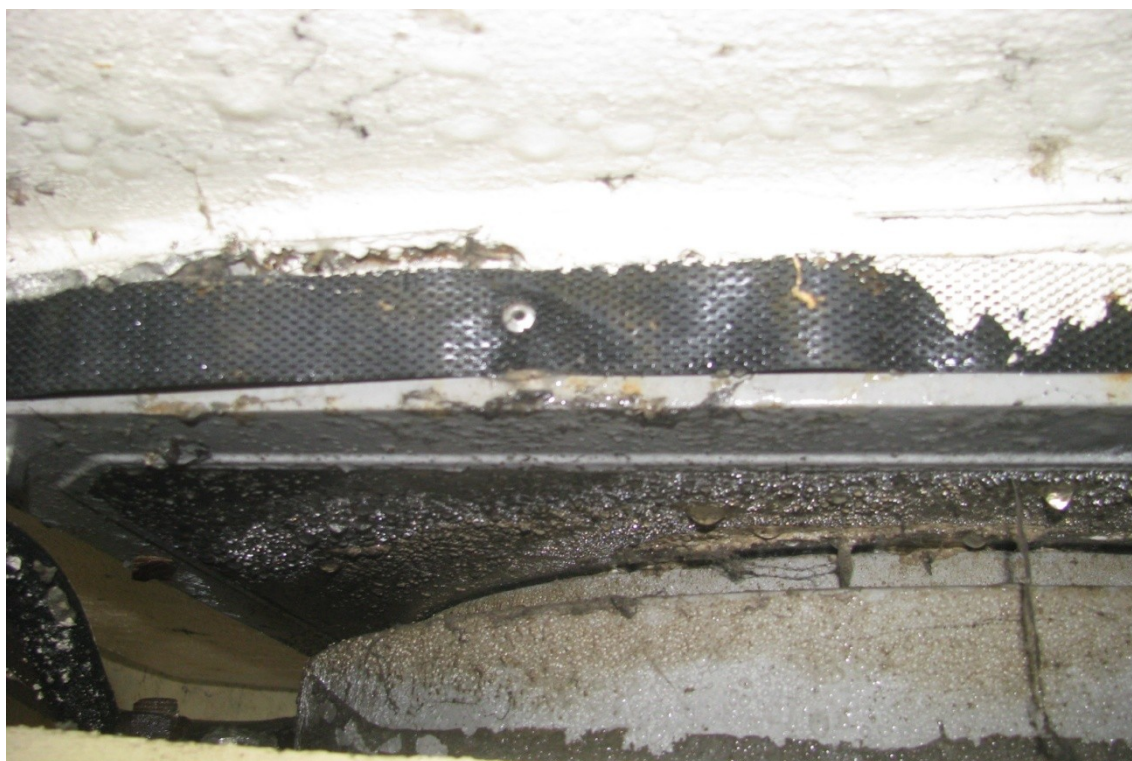
Łożyska na przyczółkach w liczbie 4 sztuk nie wykazują uszkodzeń poza osadami i zanieczyszczeniami zbierającymi się za osłonami. Widoczne są pojedyncze ogniska korozji - fot. 14.

Fot. 14. Osady i zanieczyszczenia na powierzchni łożyska. Pojedyncze ogniska korozji.

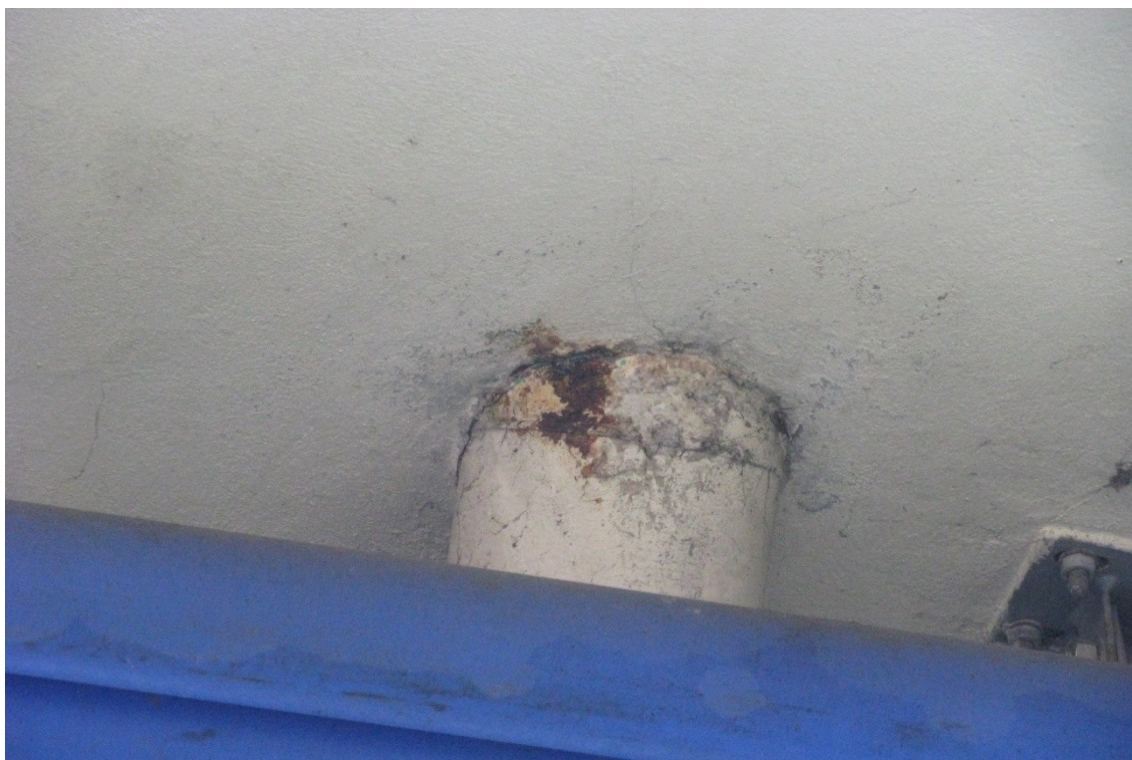
Część wpustów jest zanieczyszczona pozostałościami roślinnymi. Króćce żeliwne wpustów są skorodowane - fot. 15.

Fot. 15. Korozja żeliwnego króćca wylotu wpustu odwodnienia jezdni.

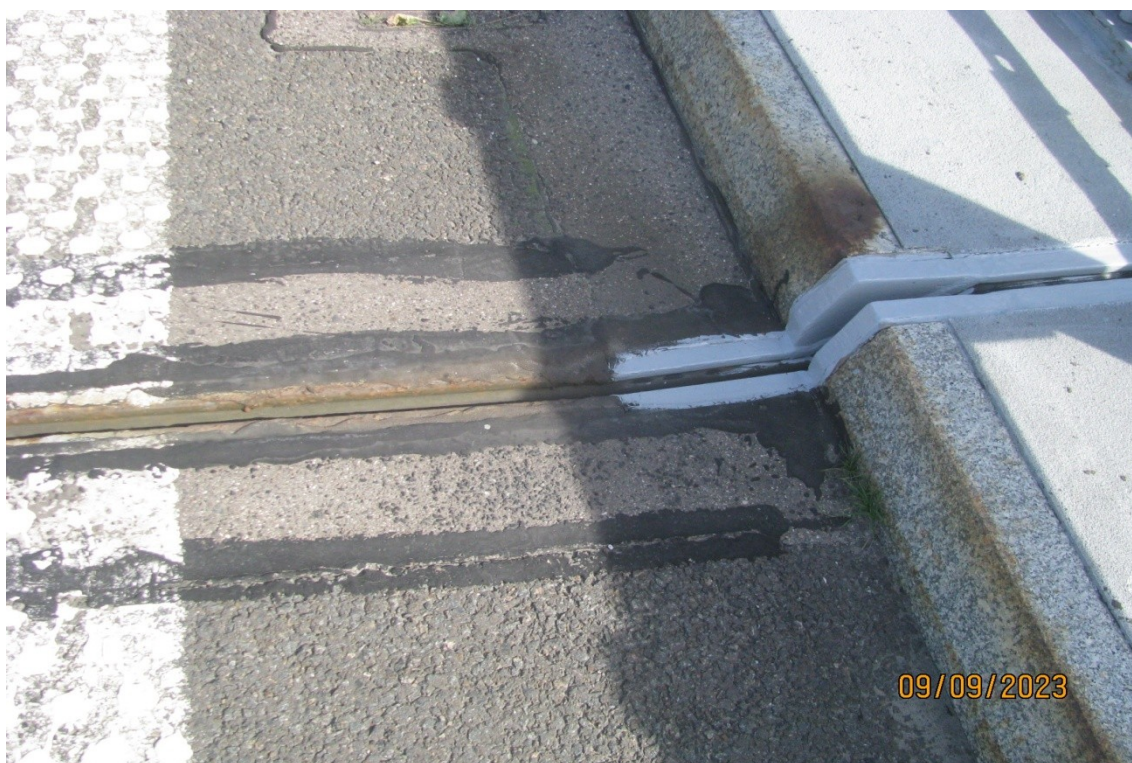
Obiekt wyposażony jest w dylatacje typu modułowego. Dylatacje na przyczółku od strony Pyrzyc i Krajnika Dolnego są skorodowane, w szczególności w obszarze jezdni przy krawężnikach - fot. 16.

Fot. 16. Korozja stalowych profili dylatacji modułowej, częściowo naprawiona.

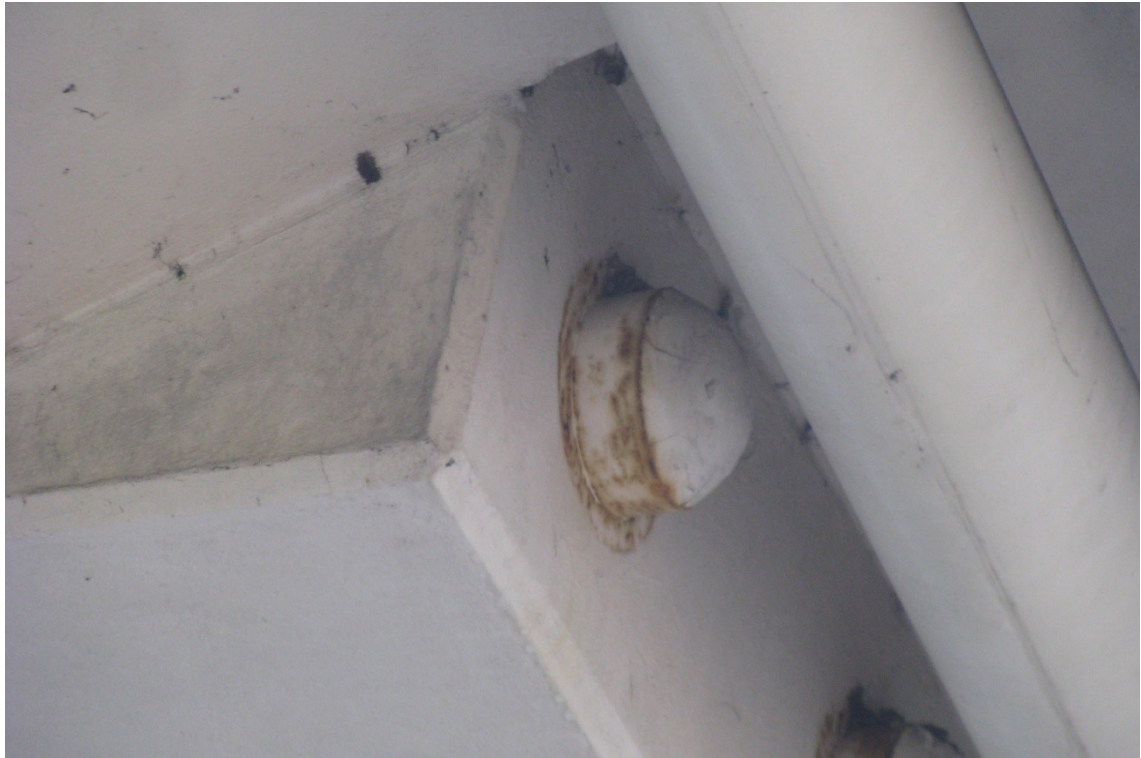
Fot. 17. Ogniska korozji na osłonie zakotwienia kabli sprężających płytę pomostu.

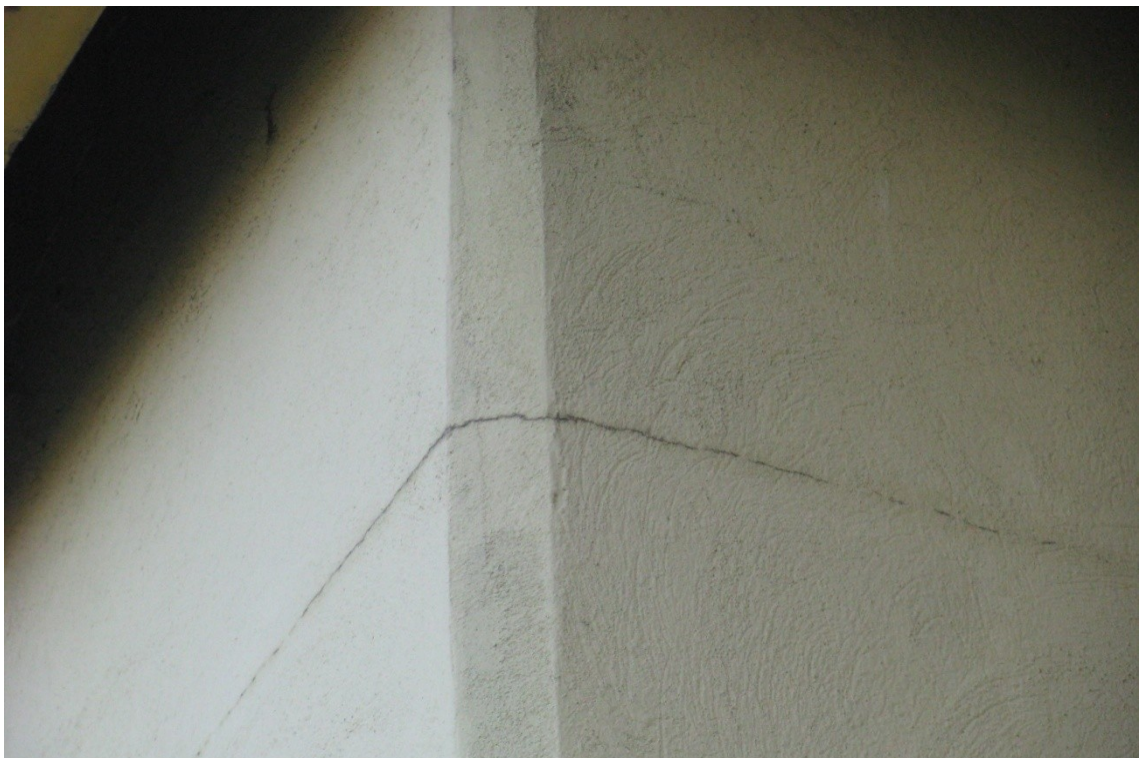
Nie stwierdzono występowania oznak złego funkcjonowania posadowienia przyczółków. Powierzchnie betonowe korpusów i skrzydeł posiadają pełne powłoki zabezpieczające. Widoczne są przebarwienia betonu. Występują miejscowe ubytki (raki) betonu. Na przyczółku od strony Krajnika Dolnego ma miejsce poziome spękanie w obrębie korpusu i skrzydła - fot. 18.

Fot. 18. Spękania betonu korpusu przyczółka od strony Krajnika Dolnego.

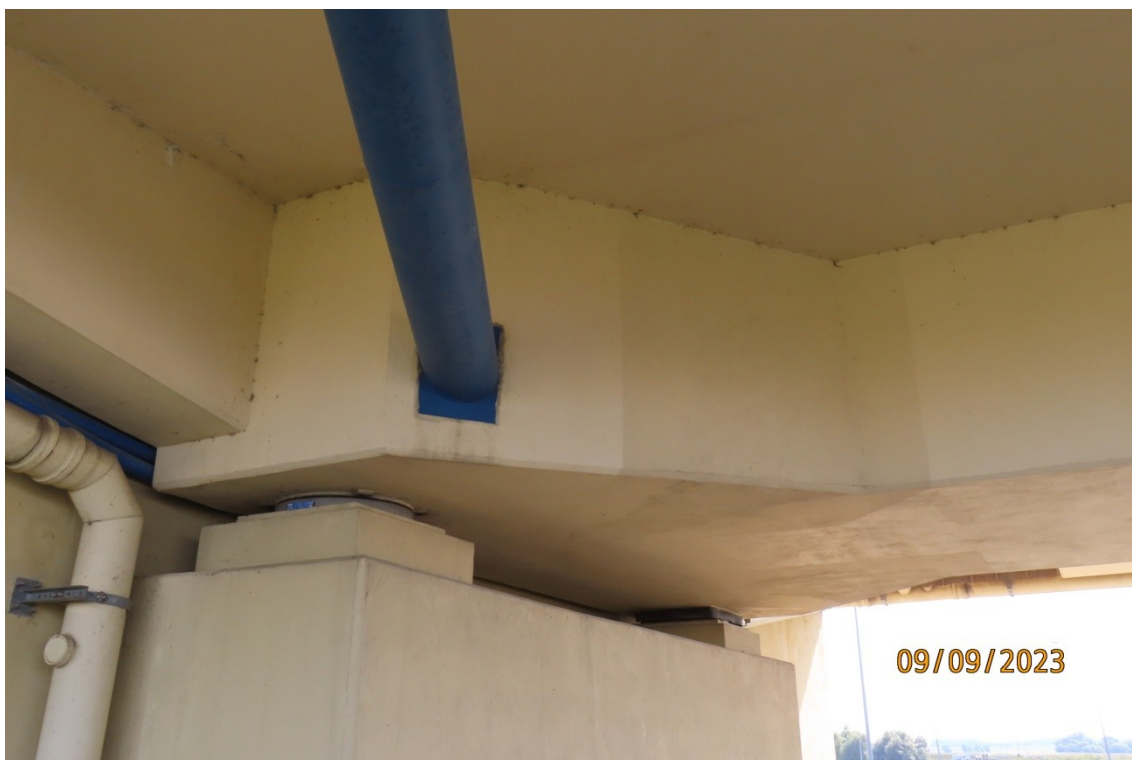
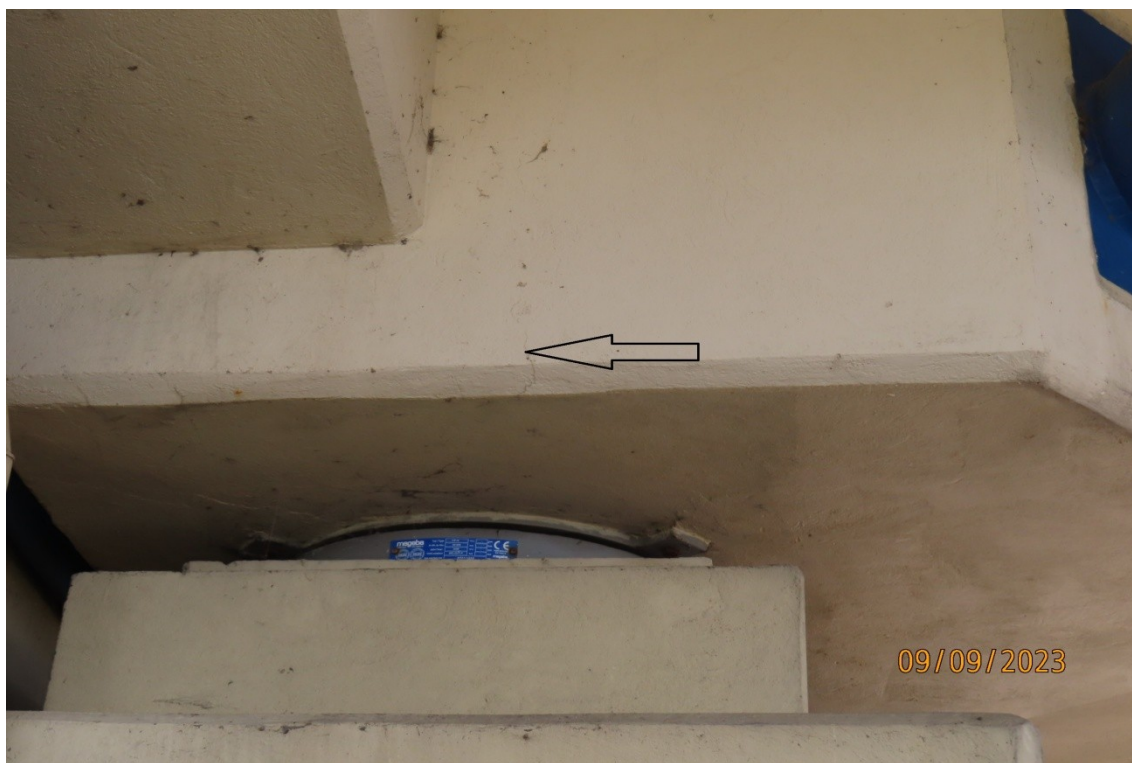
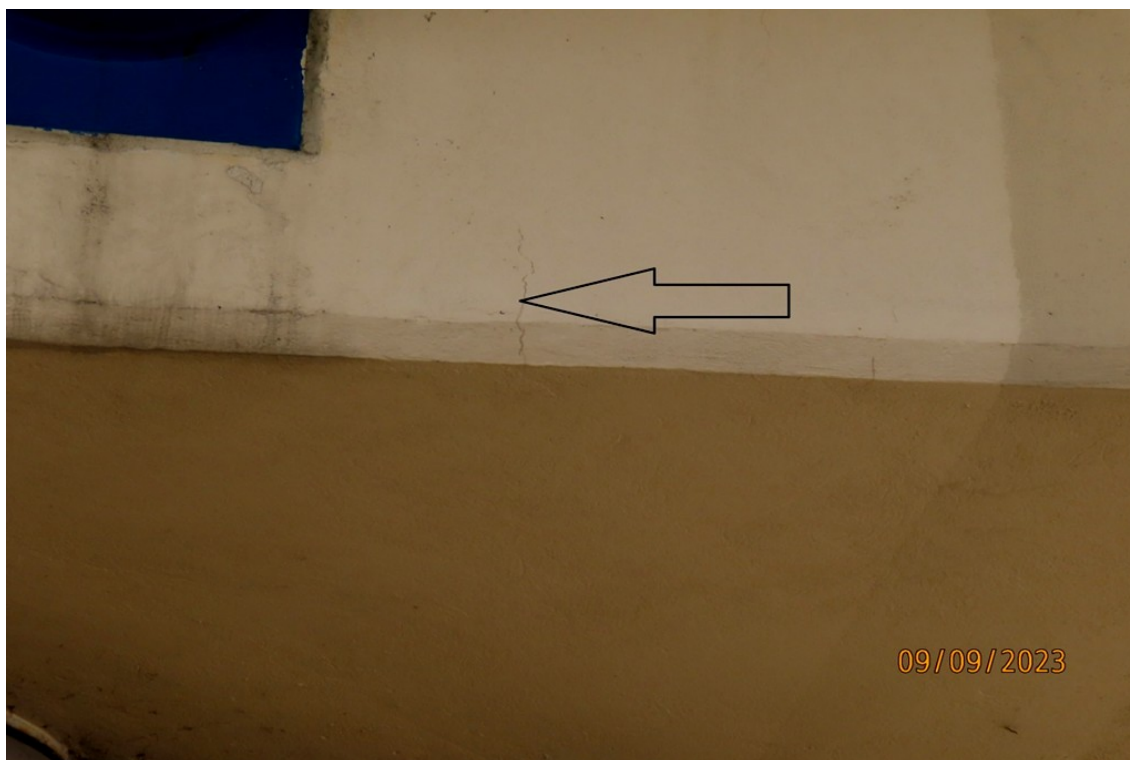
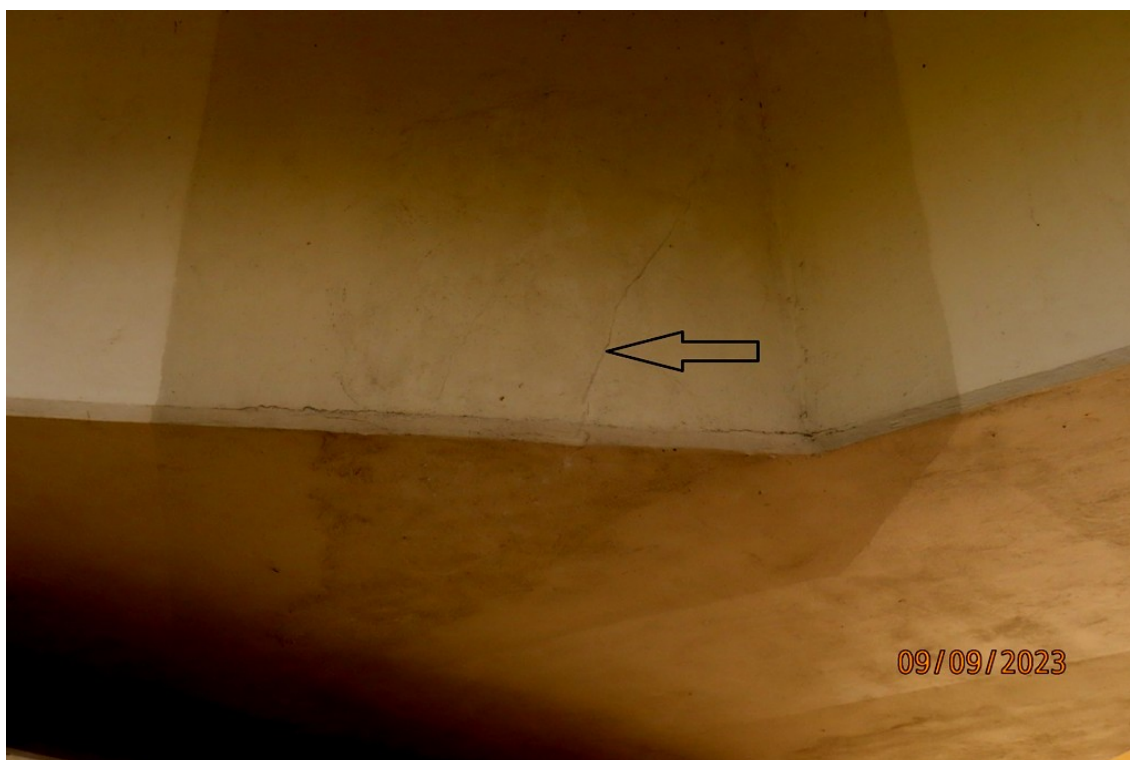
W dużo mniejszym stopniu zarysowane są końce dźwigara (poprzecznice podporowe) w strefie podparcia na przyczółkach - fot. 19-28.

Fot. 19. Oparcie przęsła na przyczółku od strony Pyrzyc - widok od strony północnej.

Fot. 20. Szczegół zarysowania betonu poprzecznicy podporowej ze zdjęcia nr 19.

Fot. 21. Szczegół zarysowania betonu poprzecznicy podporowej z zdjęcia nr 19.

Fot. 22. Szczegół zarysowania betonu poprzecznicy podporowej ze zdjęcia nr 19.

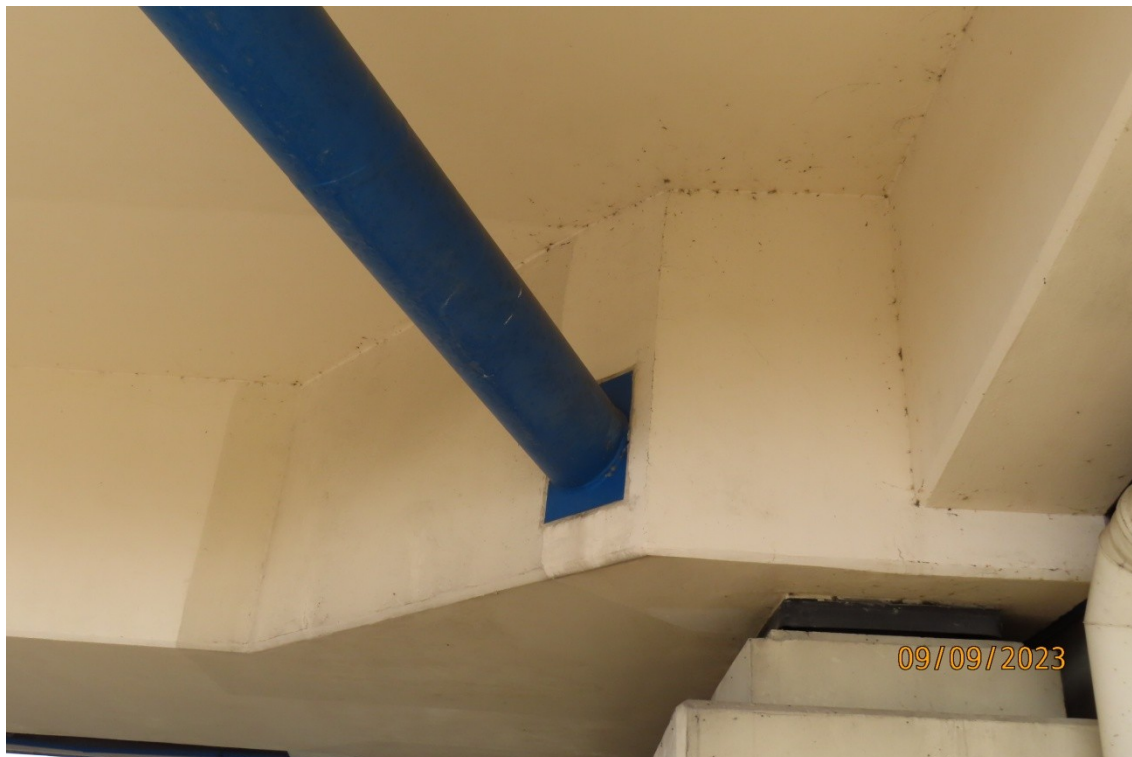
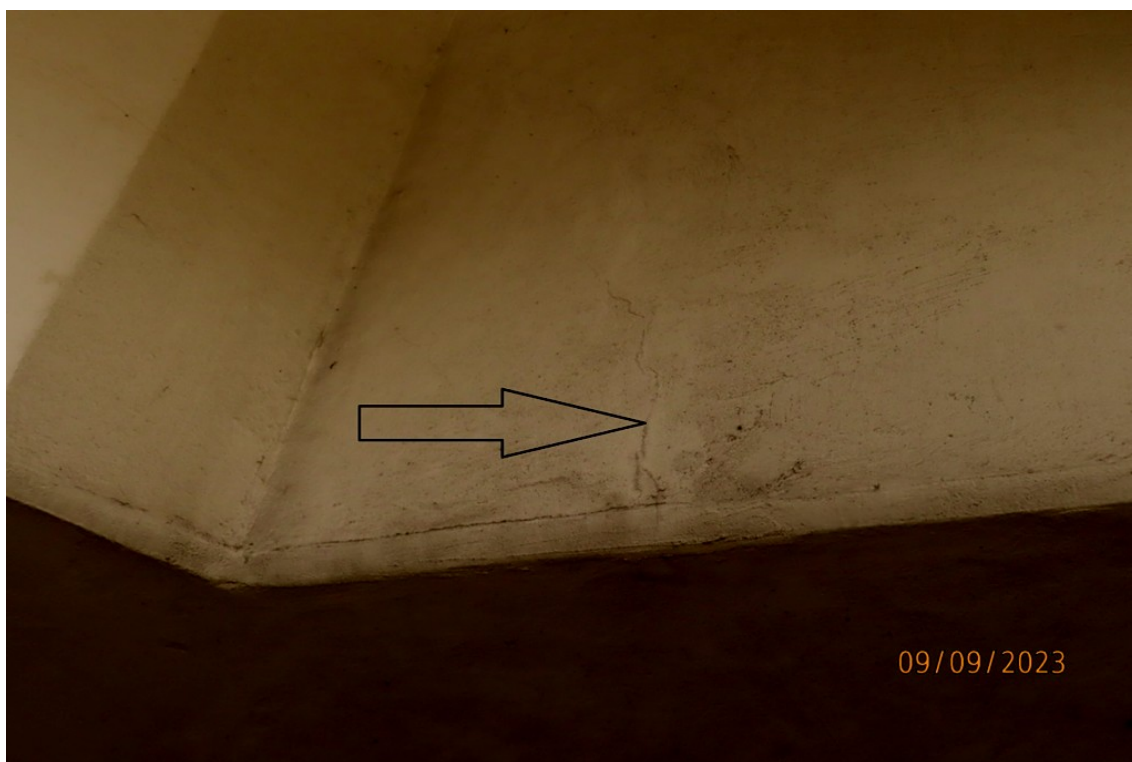
Fot. 23. Oparcie przęsła na przyczółku od strony Pyrzyc - widok od strony południowej.

Fot. 24. Szczegół zarysowania betonu poprzecznicy podporowej ze zdjęcia nr 23.

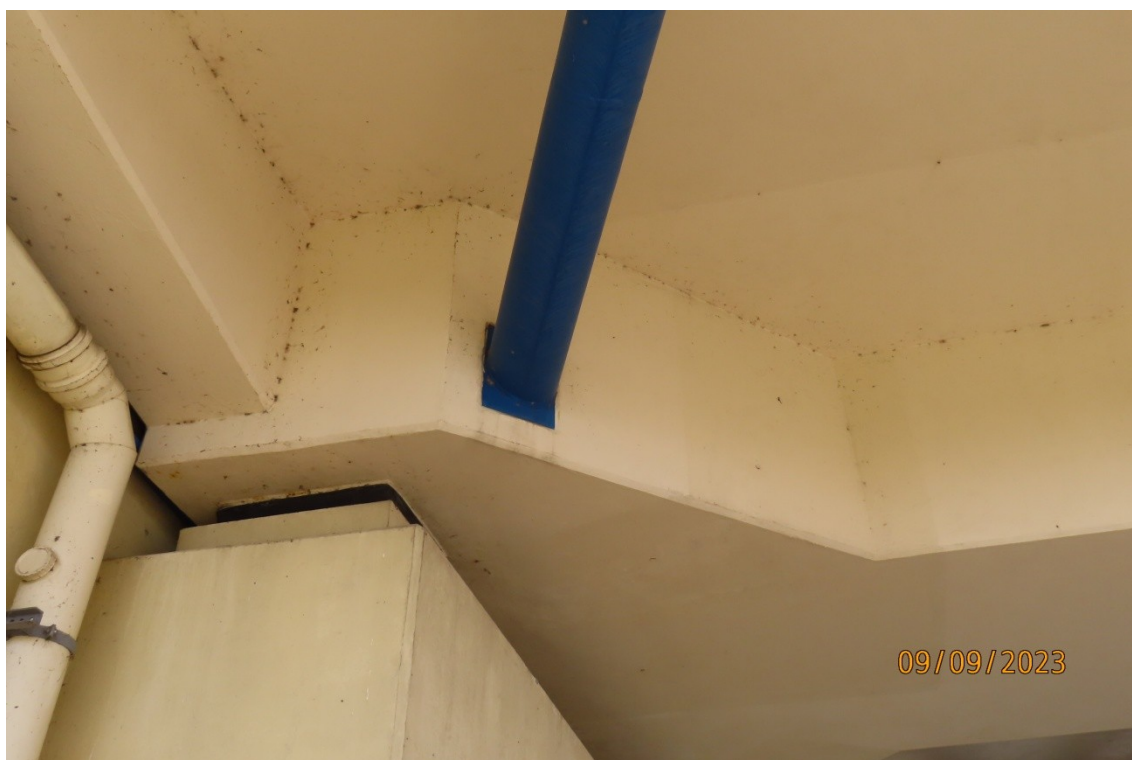
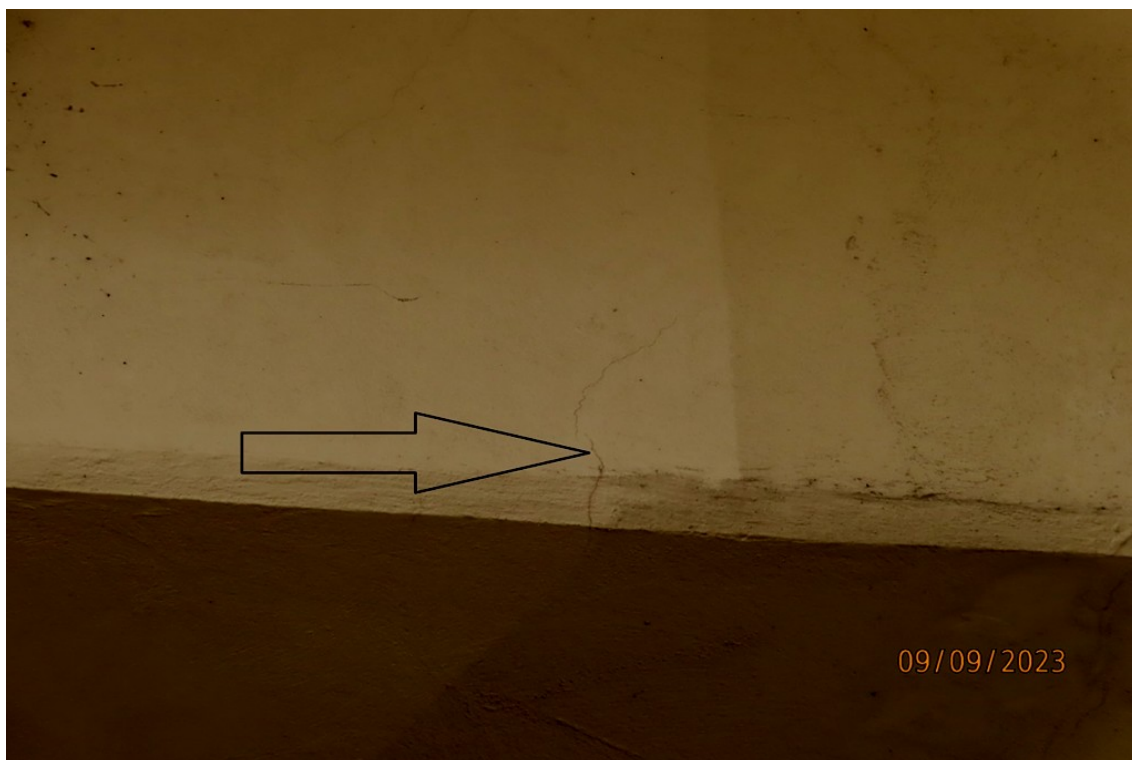
Fot. 25. Oparcie przęsła na przyczółku od strony Krajnika - widok od strony południowej.

Fot. 26. Szczegół zarysowania betonu poprzecznicy podporowej ze zdjęcia nr 25.

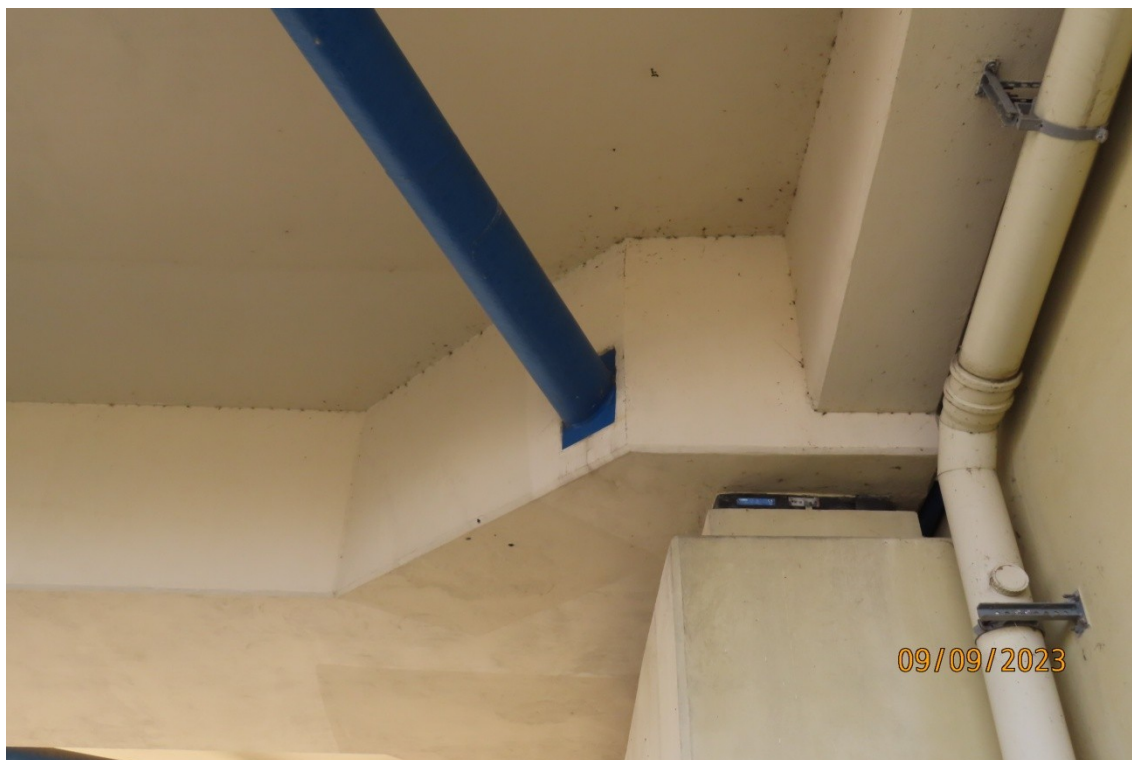
Fot. 27. Oparcie przęsła na przyczółku od strony Krajnika - widok od strony północnej.

Fot. 28. Szczegół zarysowania betonu poprzecznicy podporowej ze zdjęcia nr 27.

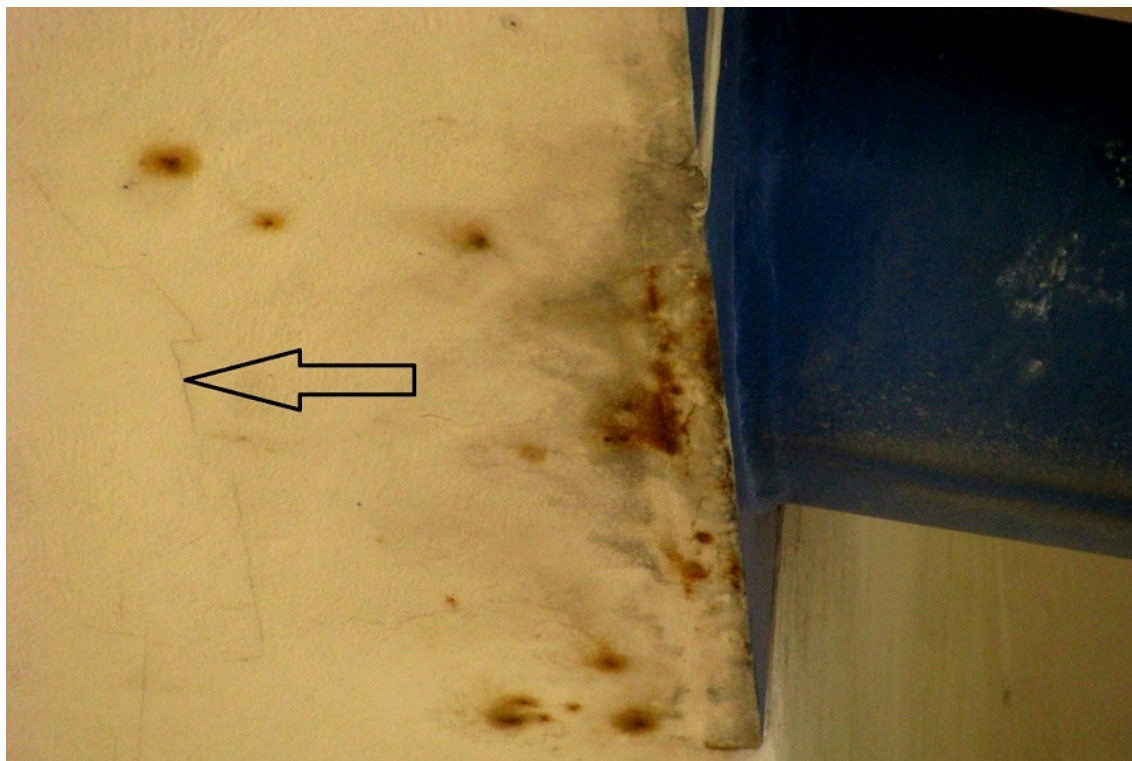
Dźwigar sprężony wykazuje liczne uszkodzenia o charakterze korozyjnym na spodzie w postaci rdzawych wykwitów oraz zarysowań siatkowych (podłużnych i poprzecznych) betonu. Spowodowane jest to korozją zbrojenia miękkiego i w ślad za tym pękaniem otuliny betonowej - fot. 32-34. Duża ilość rys i wykwitów ma miejsce także w obrębie zakotwień stalowych zastrzałów - fot. 29.

Fot. 29. Rdzawe wykwity i zarysowania betonu na spodzie dźwigara w miejscu zamocowania zastrzału konstrukcji pomostu, spowodowane korozją zbrojenia.

- skucie otuliny betonowej,
 - oczyszczenie i naprawa skorodowanego zbrojenie miękkiego,
 - uzupełnienie ubytków betonu zaprawami PCC,
 - iniekcja wysokociśnieniowa istniejących zarysowań betonu dźwigara,

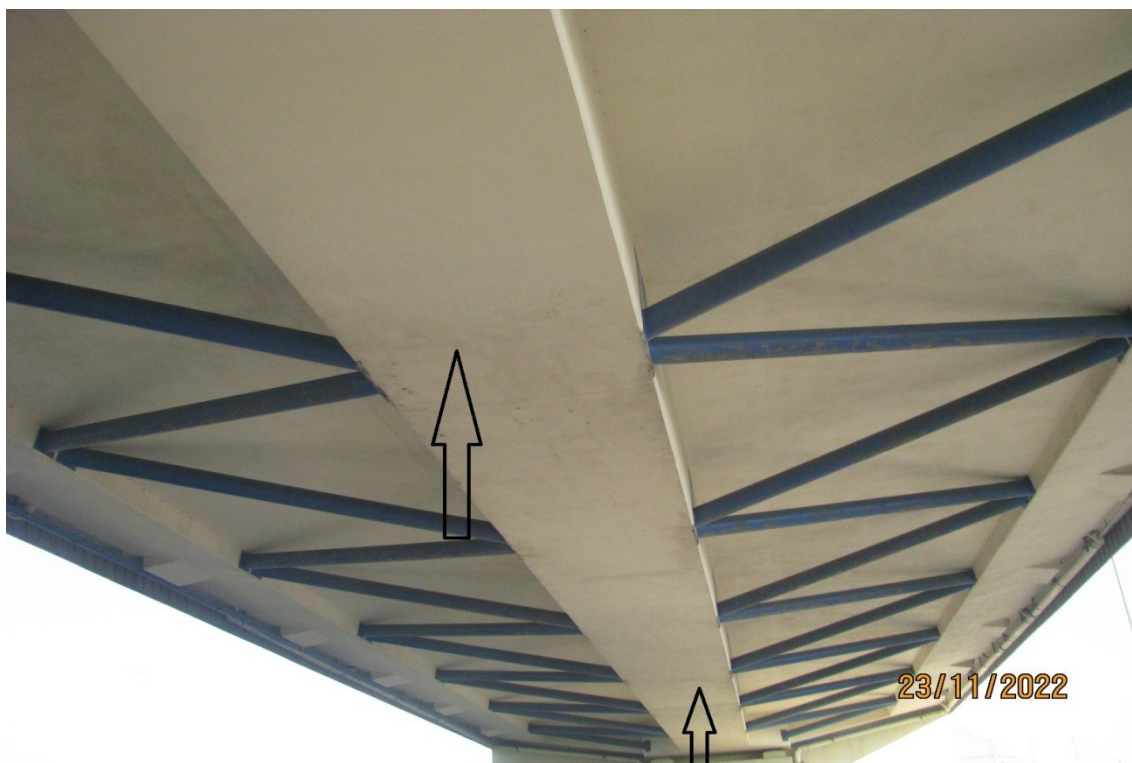
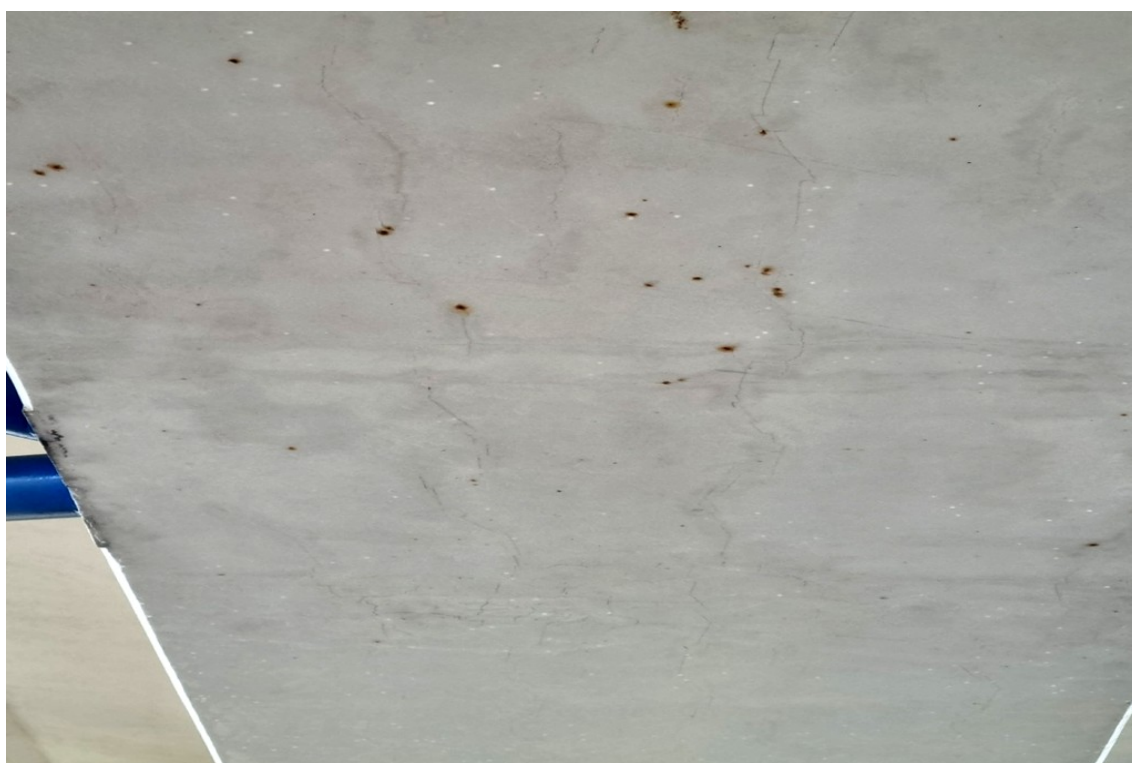
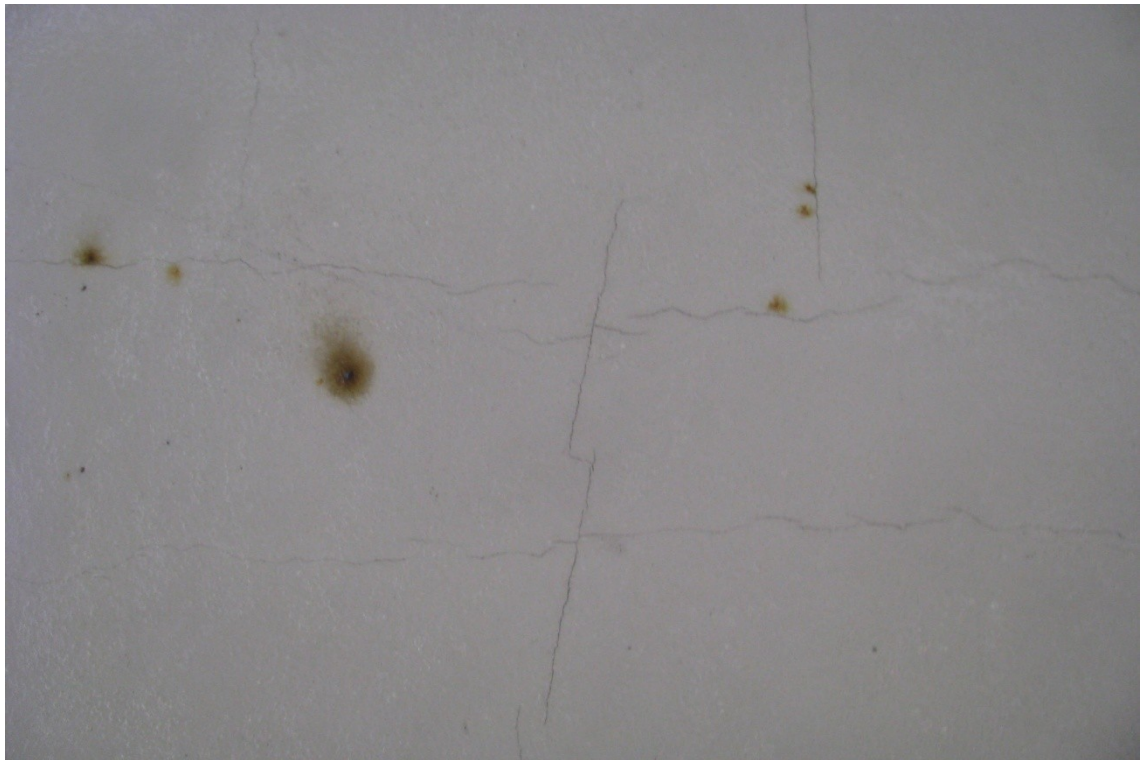
Fot. 31. Usytuowanie uszkodzeń korozyjnych na spodzie dźwigara - nad obiema jezdniami.

Fot. 32. Szczegół uszkodzeń korozyjnych ze zdjęcia jw - rdzawe wykwity i zarysowania betonu spowodowane korozją zbrojenia.

Fot. 33. Szczegół uszkodzeń korozyjnych ze zdjęcia jw - rdzawe wykwity i zarysowania betonu spowodowane korozją zbrojenia.
