EKSPERTYZA TECHNICZNA

OBIEKT: **Wiadukt nad drogą ekspresową S3
w km 27+250 w węźle Pyrzyce - JN1 35001798**
ZAMAWIAJĄCY: Generalna Dyrekcja Dróg Krajowych i Autostrad
Oddział w Szczecinie
70-340 Szczecin, al. Bohaterów Warszawy 33
UMOWA: Nr 3/WM/2023 z dnia 31.05.2023 r.

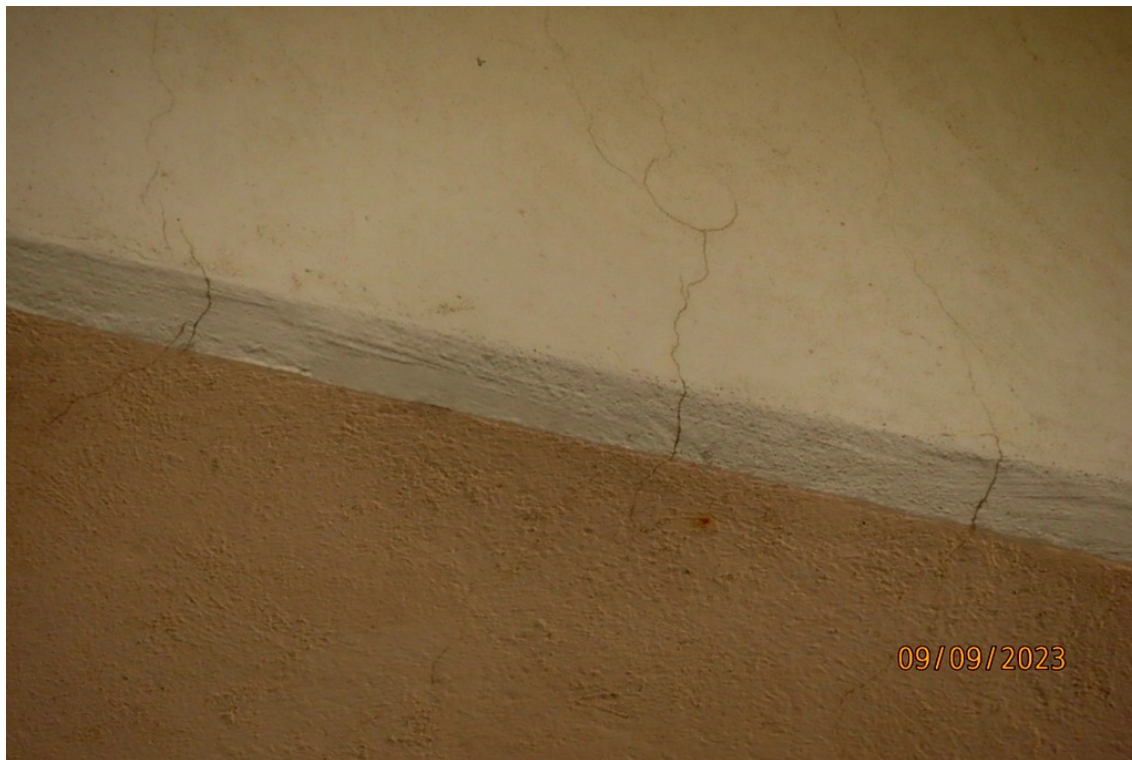
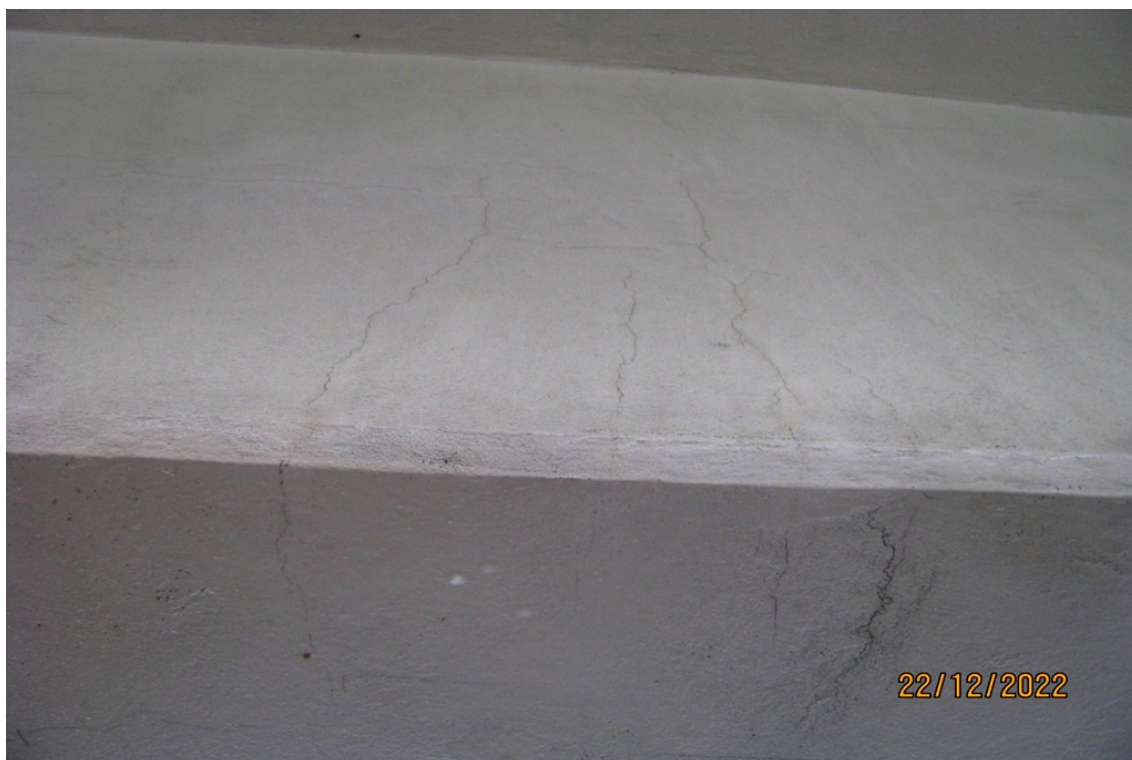
Oprócz uszkodzeń od korozji zbrojenia występują na spodzie i na bokach pionowe zarysowania betonu ze zróżnicowaną intensywnością na długości przęsła. Najwięcej rys usytuowanych jest nad oboma jezdniami w ok. $\frac{1}{4}$ rozpiętości przęsła - fot. 35 i 36.

1. Najbardziej wyężony przekrój dźwigara sprężonego usytuowany jest nie w środku rozpiętości a w ok. 1/4 rozpiętości, co jest znajduje swoje potwierdzenie w obserwowanych zarysowaniach betonu.

4. Obserwowane zarysowania betonu dźwigara mogą mieć zdaniem autora dwie przyczyny:
 - a/ za mała jest wartość siły sprężającej:
 - niedoszacowano na etapie projektu, co wydaje się jednak mało prawdopodobne,

- nastąpił spadek siły sprężającej np. poprzez większe straty niż zostało to przyjęte w projekcie.
 - b/ na etapie budowy wiaduktu:
 - według dokumentacji projektowej naciąg wieszaków był wykonywany po całkowitym sprężeniu konstrukcji przęsła przed zdjęciem rusztowań; mając na uwadze schemat statyczny wiaduktu, gdzie wpływ wieszaków wydaje się być kluczowy dla wyężenia dźwigara sprężonego, niezamierzone błędy w naciągu mogły być przyczyną powstania zarysowań betonu już na etapie budowy.

Fot. 35. Zarysowania betonu dźwigara sprężonego konstrukcji w przęśle nad jezdnią.

Fot. 36. Zarysowania betonu dźwigara sprężonego konstrukcji w przęśle nad jezdnią.

5. Biorąc pod uwagę występujące zarysowania dźwigara wnioskuje się:
 - a. Obniżenie nośności wiaduktu do klasy B (40 ton) wg PN-85/S-10030.
Konstrukcja nie spełnia wymagań dla sprężenia pełnego (SP), albowiem nie jest spełniony warunek normowy $\sigma_{btk} \geq 0$ tj. występują naprężenia rozciągające w betonie.
Konstrukcja spełnia natomiast wymagania dla sprężenia ograniczonego (SO), gdzie dopuszcza się rozciąganie betonu, ale nie większe niż wytrzymałość charakterystyczna betonu na rozciąganie: $|\sigma_{bd}| = 1,60 \text{ MPa} < R_{btk 0,05} = 2,10 \text{ MPa}$ - spód dźwigara sprężonego w ok. 1/4 rozpiętości.

6. Z uwagi na występujące zarysowania betonu na długości przęsła proponuje się wykonać wzmocnienie dźwigara sprężonego w sposób pasywny np. naklejanymi taśmami z włókien węglowych. Brak przystąpienia do prac naprawczych w przeciągu najbliższych 2-3 lat może skutkować wprowadzeniem ograniczenia nośności wiaduktu.

- skucie otuliny betonowej,
 - oczyszczenie i naprawa skorodowanego zbrojenie miękkiego,
 - uzupełnienie ubytków betonu zaprawami PCC,
 - iniekcja wysokociśnieniowa istniejących zarysowań betonu dźwigara,
