# KARTA EWIDENCYJNA ZABYTKU NIERUCHOMEGO NIEWPISANEGO DO REJESTRU ZABYTKÓW

KAPLICZKA PRZYDROŻNA

I połowa XVIII wieku

LUBARTÓW UL. LUBELSKA

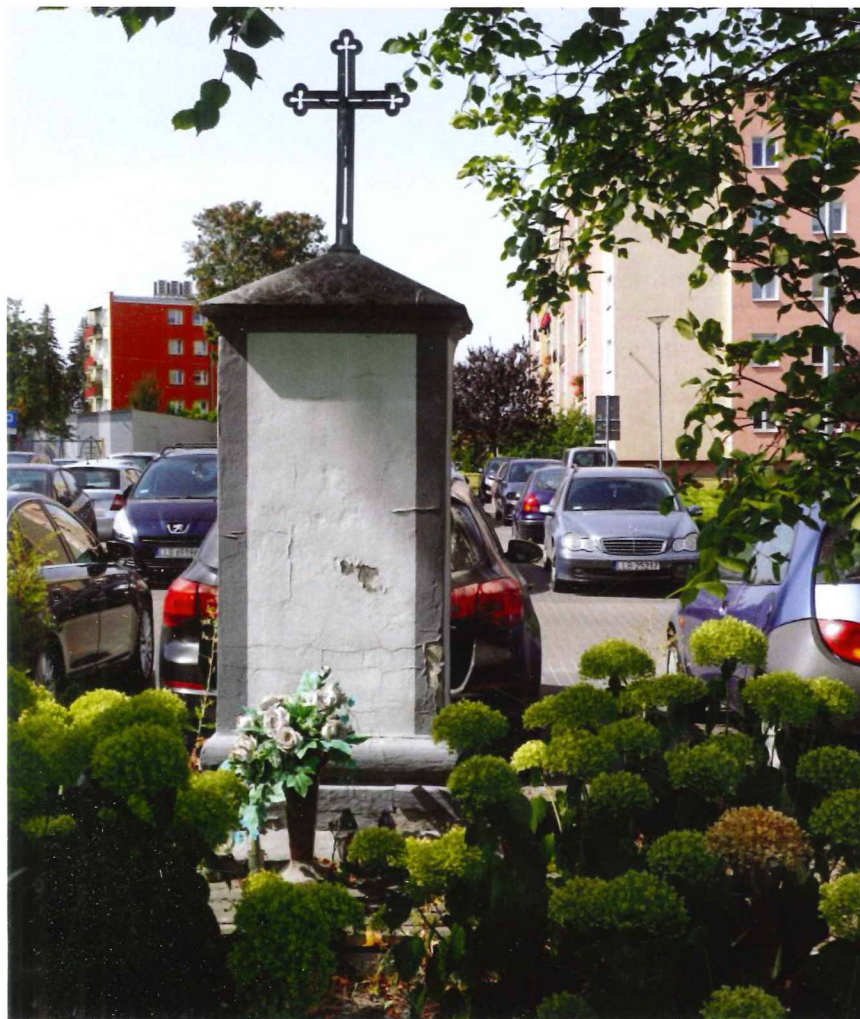
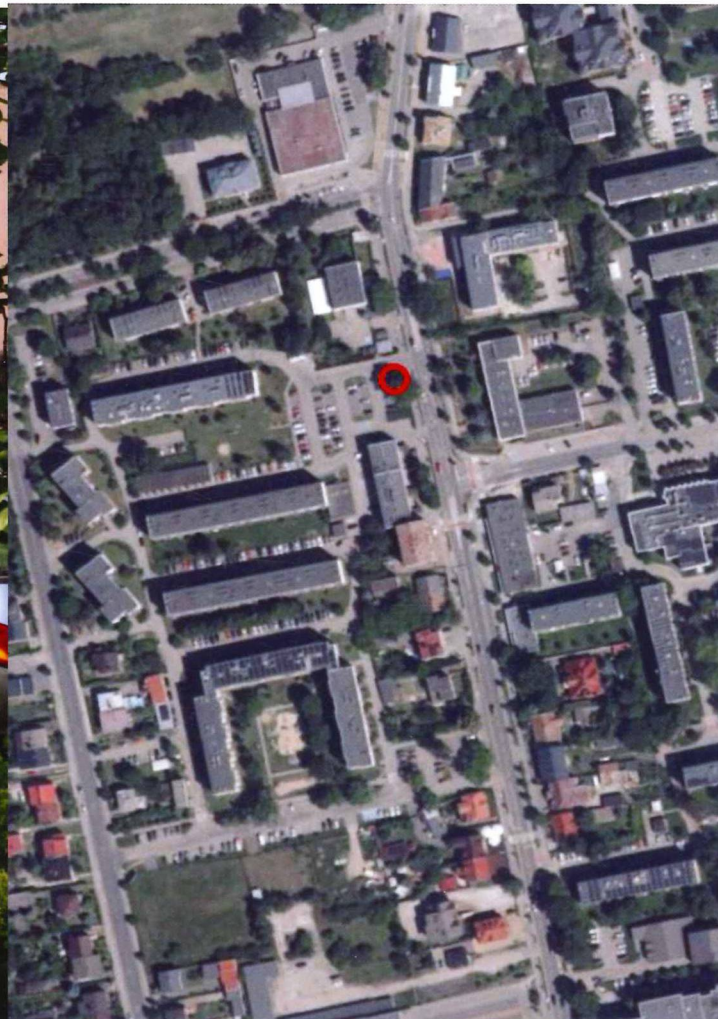
9. Materiały graficzne

- stan fundamentów dobry, cokół z półwałkiem popękany, tynk popękany i odstąpił cegły,
- stan pokrycia dachowego - bardzo dobry
- widoczne spękania tynku na cokole i części elewacji, szczególnie w dolnych partiach, co może wskazywać na zawilgocenie bryły kapliczki.

- bezpośrednia lokalizacja kapliczki w bliskiej odległości pasa drogowego ul. Lubelskiej co powoduje zagrożenie dla stanu obiektu zabytkowego; ruch drogowy naraża obiekt na ciągłe wibracje, które pogłębiają istniejące spękania tynków; zniszczenia dopełniają spaliny samochodowe i pyły, które powodują zabrudzenia powierzchni zabytku.
- największe zagrożenie stanowi sąsiedztwo parkingu od zachodu, gdzie parkujące samochody zbliżają się do kapliczki często na odległość mniejszą niż 0,5 m

- pilnie rozważyć możliwość wprowadzenia niskiego, np. żeliwnego ogrodzenia od strony parkingu, czy betonowych słupków
- zaleca się utrzymanie detalu architektonicznego, wzmocnienie cokołu, usunięcie wszystkich zniszczonych i luźnych warstw tynku, a następnie uzupełnienie ubytków i spękań
- przy kolejnym remoncie postulowane opracowanie koncepcji konserwatorskiej remontu elewacji i ustalenia jej pierwotnej kolorystyki aby zachować pierwotny, historyczny wygląd obiektu,
- konieczne oczyszczenie i zabezpieczenie metalowego krzyża przed korozją.
