Zespół klasztorny w Mstowie – analiza widokowa zabytkowej sylwety – widok przedpola ekspozycji i z osi widokowej

Lokalizacja: Mstów, Jura Krakowsko-Częstochowska

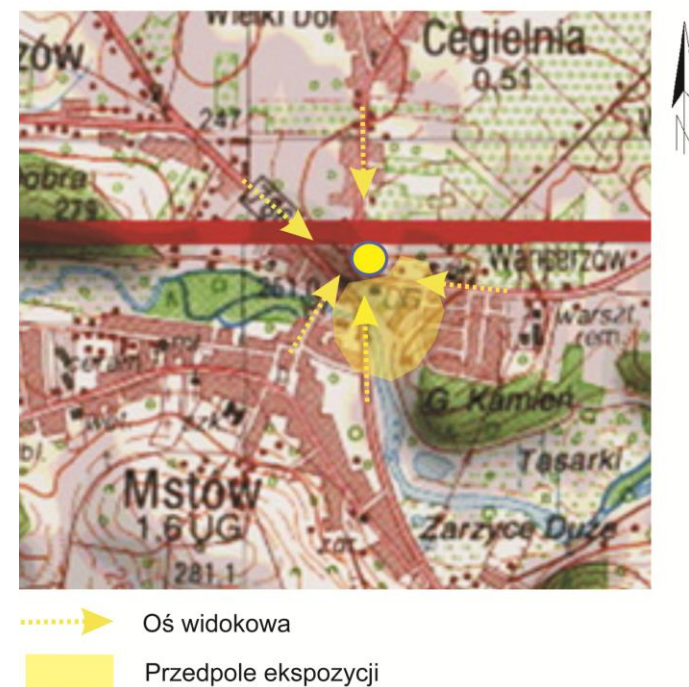
Analiza widokowa dotyczy zabytkowego średniowiecznego zespołu klasztornego (Sanktuarium Matki Boskiej Mstowskiej Miłosierdzia) ulokowanego na wzniesieniu w Mstowie-Wancerzowie. Zespół klasztorny składa się z kościoła, klasztoru oraz murów obronnych z basztami. Sylweta kościoła wraz ze wzgórzem dominuje w krajobrazie i stanowi element centralny kompozycji, do którego prowadzą główne osie kompozycyjne w postaci dróg (ul. Kościelna, Wyzwolenia, Targowa oraz ul. 16 Stycznia).

Na południowy-zachód znajduje się zwarta zabudowa Mstowa wraz z rynkiem, na zachód zabudowa Wancerzowa, pozostała zabudowa zlokalizowana jest wzdłuż ulic Wyzwolenia i Targowej w postaci ulicówki. Na południowym-wschodzie znajduje się G. Kamień (Góra Szwajcara wraz z punktem widokowym). Pomiędzy wzgórzem a centrum Mstowa znajduje się dolina Warty wraz z fragmentarycznymi zbiorowiskami łągowymi.

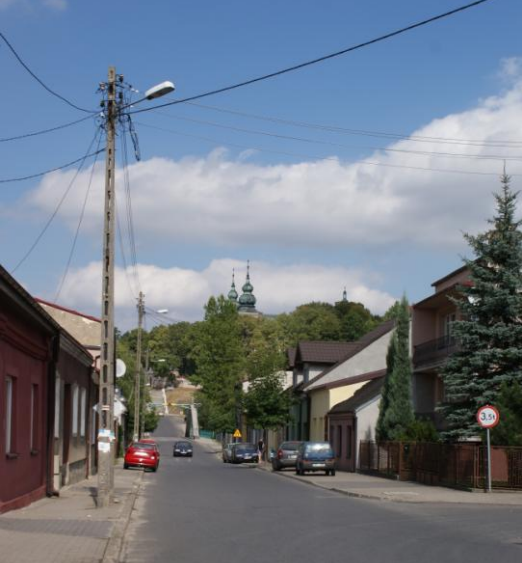
Widok 1

<p>Stan istniejący</p>	<p>Oś widokowa wzdłuż ul. Kościelnej (od strony rynku), utworzona przez pierzeję zabudowy, biegnąca w kierunku północno-wschodnim. Widok na wzgórze z zespołem klasztornym. Za linią zabudowy widoczny most nad Wartą.</p>

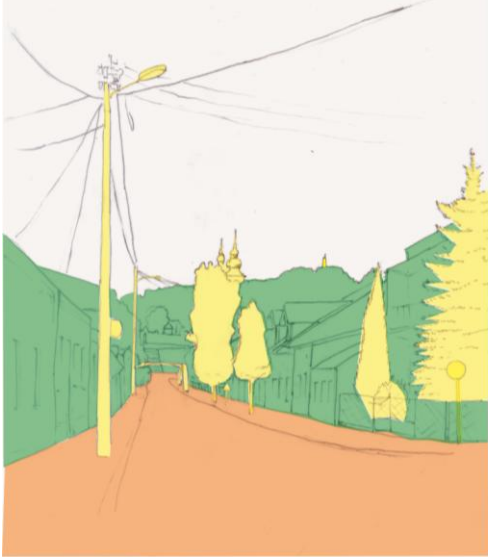
<p>Elementy wnętrza</p>	<ul style="list-style-type: none"> - wnętrze o charakterze historycznym - wnętrze konkretne, wydłużone, osiowe, o wyraźnie zaznaczonych ścianach i podłodze - podłoga utworzona z nawierzchni jezdni i chodnika - ściany utworzone z pierzei niskiej zabudowy miejskiej, w znacznej mierze historycznej, częściowo zwarte, częściowo rozczłonkowane poprzez cofnięcie linii zabudowy i wprowadzenie ogrodzeń ażurowych - elementy wolnostojące – pojedyncze drzewa, konstrukcja mostu, słupy energetyczne

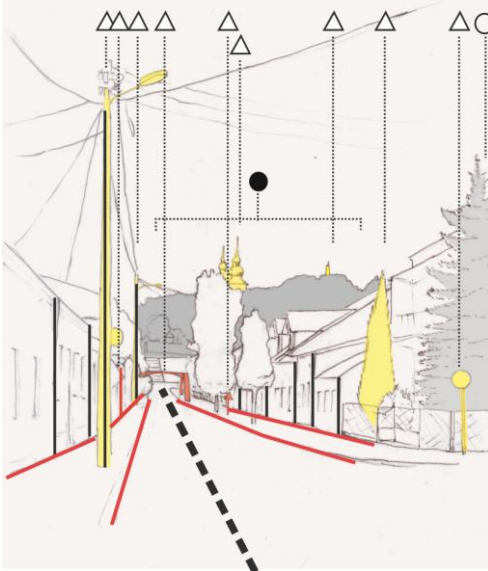
<div data-bbox="1653 598 1915 742"> <p>Ściany wnętrza</p> <p>Elementy wolnostojące</p> <p>Podłoga wnętrza</p> </div>
<p>Analiza kompozycji</p>	<ul style="list-style-type: none"> - dominanta: wzgórze z sylwetą sanktuarium, przesunięte w stosunku do osi kompozycji, wzgórze porośnięte drzewostanem przysłaniającym w znacznym stopniu kościół - akcenty: wieże kościoła, konstrukcja mostu, słupy energetyczne, - oś kompozycji: prowadząca wzdłuż jezdni do schodów prowadzących na wzgórze - rytm: utworzony przez słupy energetyczne - elementy liniowe tworzące perspektywę: linia krawężników, linia pierzei zabudowy

<div data-bbox="1653 1133 2004 1343"> <p>Dominanta</p> <p>Subdominanta</p> <p>Akcent</p> <p>Oś kompozycji</p> <p>Rytm</p> <p>Linie tworzące perspektywę</p> </div>

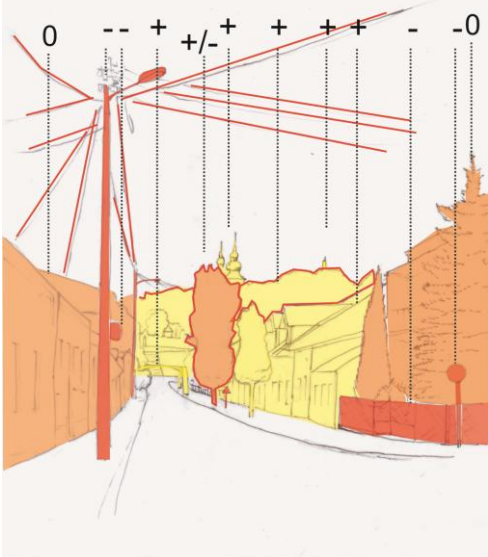
Waloryzacja	<ul style="list-style-type: none"> - wnętrze dobrze wykształcone, o wyraźnych ścianach, naprowadzające wzrok na dominantę, przeważają elementy antropogeniczne, uzupełnione o nieliczną zielen - elementy pozytywne: wzgórze wraz z wieżami kościoła, zwarta pierzeja zabudowy - elementy negatywne: słupy energetyczne wraz z liniami napowietrznymi, zróżnicowane ażurowe ogrodzenia - elementy neutralne: pojedyncze drzewa - elementy konfliktowe: drzewostan porastający wzgórze przesłaniający sylwetę sanktuarium

<p> + Elementy pozytywne 0 Elementy neutralne - Elementy negatywne +/- Elementy konfliktowe </p>
Zagrożenia:	<ul style="list-style-type: none"> - C.1.3. (Zabudowywanie, lub inne formy degradacji ekspozycji: osi kompozycyjnych, dominant i akcentów, punktów, otwarć i panoram widokowych) - dalsze zasłonięcie sylwety przez drzewa, C.2.5. (Wprowadzanie agresywnych wizualnie obiektów architektonicznych i elementów infrastruktury technicznej w miejsca o dużej ekspozycji widokowej) – zagrożenie istniejące - lokalizacja nieestetycznych słupów energetycznych i przewodów

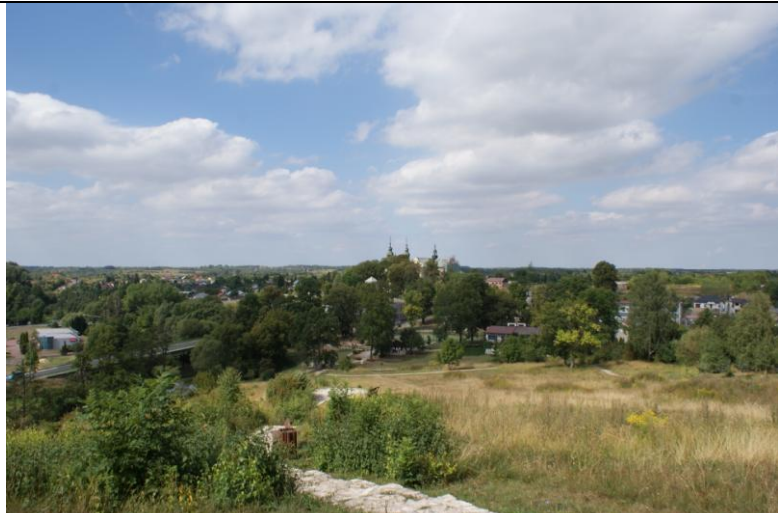
Widok 2

Stan istniejący	<p>Widok z punktu widokowego od strony południowo-wschodniej (z Góry Szwajcara) na wzgórze z zespołem klasztornym – analizowane przedpole ekspozycji. Widoczna jest fragmentarycznie ul. Wyzwolenia oraz Warta, fragment budynku przychodni zlokalizowanej u podnóża wzgórza, oraz fragmenty zabudowy Wancerzowa oraz ulicówki wzdłuż ul. Wyzwolenia.</p>

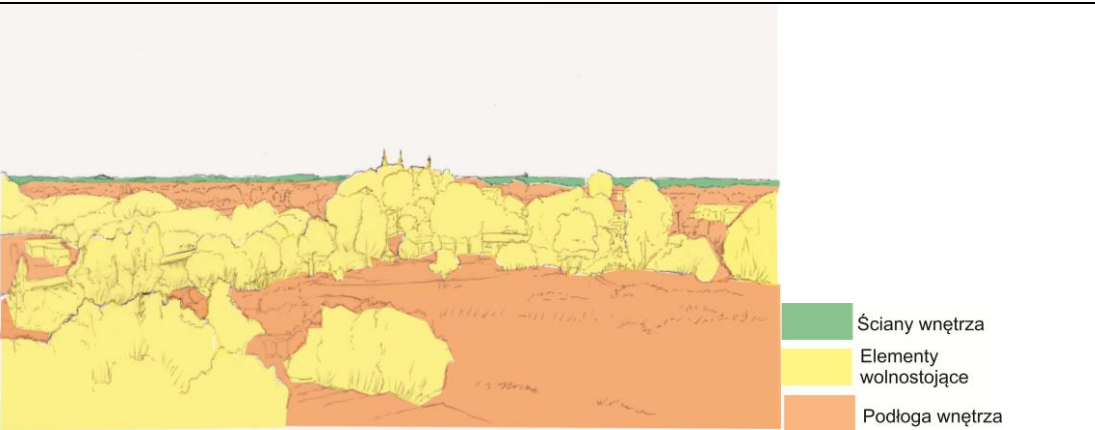
<p>Elementy wnętrza</p>	<ul style="list-style-type: none"> - wnętrze subiektywne o urozmaiconej fakturze podłogi - podłoga utworzona z roślinności niskiej i wysokiej, zabudowań niskich - ściany utworzone z ostatniego planu widoku - elementy wolnostojące: wzgórze z sanktuarium, solitery, grupy drzew, budynki, baszta murów obronnych

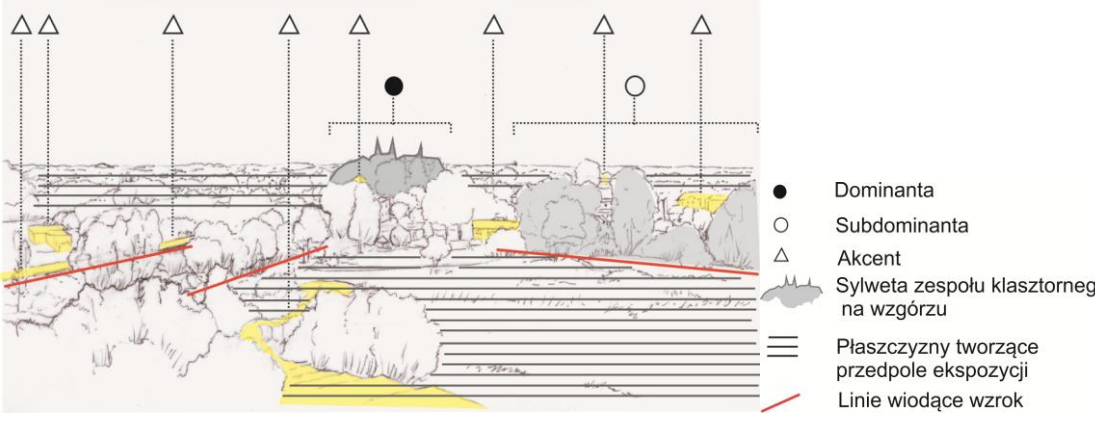
<p>Analiza kompozycji</p>	<ul style="list-style-type: none"> - dominanta: wzgórze z sylwetą sanktuarium – element porządkujący przestrzeń - akcenty: baszta, budynek usługowy, budynki mieszkalne, akcent barwny – kamienna ścieżka prowadząca do punktu widokowego - elementy liniowe: droga, linia utworzona przez zwartą zieleń – naprowadzające wzrok na dominantę

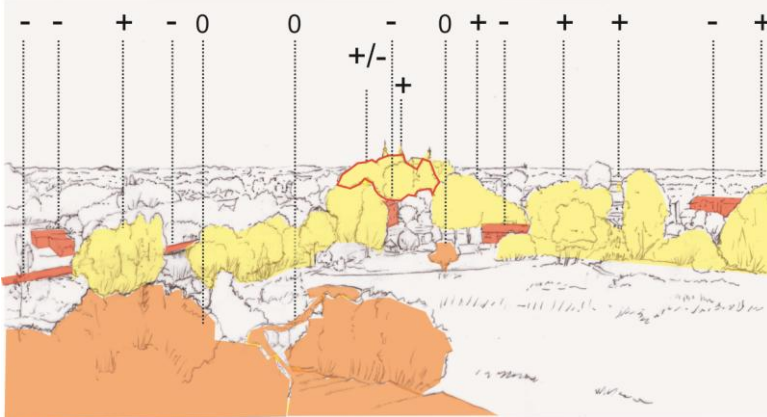
Waloryzacja	<ul style="list-style-type: none">- wyraźnie zaznaczone przedpole ekspozycji z możliwością oglądu sylwety zespołu klasztornego- elementy pozytywne: wzgórze wraz z wieżami zespołu klasztornego, baszta, grupy drzew wiodące wzrok- elementy negatywne: budynki usługowe, budynki mieszkalne, droga- elementy neutralne: grupy zakrzewień na pierwszym planie, ścieżka krajobrazowa, soliter- elementy konfliktowe: drzewostan porastający wzgórze przesłaniający sylwetę zespołu klasztornego, budynek usługowy u podnóża wzgórza

<div><p>+ Elementy pozytywne</p><p>0 Elementy neutralne</p><p>- Elementy negatywne</p><p>+/- Elementy konfliktowe</p></div>
Zagrożenia:	<ul style="list-style-type: none">- C.1.1 (Chaos przestrzenny i stylistyczny form zagospodarowania terenu) – istniejąca i potencjalna zabudowa dysharmonijna w bezpośrednim i dalszym sąsiedztwie wzgórza zaburzająca harmonię krajobrazu historycznego- C.1.3. (Zabudowywanie, lub inne formy degradacji ekspozycji: osi kompozycyjnych, dominant i akcentów, punktów, otwarć i panoram widokowych) - dalsze zasłonięcie sylwety przez drzewa,- C.2.3 (Przesłanianie atrakcyjnych panoram widokowych oraz wartościowych obiektów i zespołów przyrodniczych i architektonicznych przez nowe, nieestetyczne obiekty) – lokalizacja budynku przychodni niedopasowanego stylistycznie do zabudowy historycznej u podnóża wzgórza- C.2.9. (Zarastanie roślinnością drzewiastą i krzaczastą ostańców skalnych i ruin zamków oraz muraw kserotermicznych, zamykanie komponowanych historycznych widoków, panoram i wnętrz krajobrazowych itp.) – zagrożenie potencjalne – zarastanie murawy na zboczu Góry Szwajcara prowadzące do zasłonięcia sylwety zespołu klasztornego

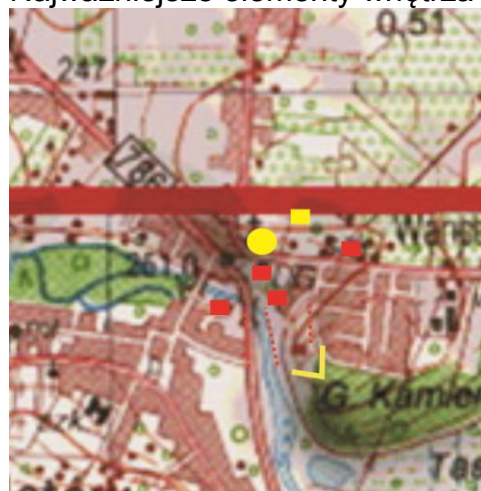
Najważniejsze elementy wnętrza - plan

- < Punkt widokowy
- Dominanta - element pozytywny -
wzgórze z zespołem klasztornym
- Akcent - element pozytywny -
baszta
- Akcenty - elementy negatywne -
budynki
- Osie kompozycyjne -
linie naprowadzające wzrok
