**Wykonanie ekspertyzy mającej na celu ustalenie przyczyn podtapiania
i zalewania drogi gminnej nr 694006S w miejscowości Łęg, gm. Kruszyna,
pow. częstochowski, woj. śląskie**

**SKARB PAŃSTWA - GENERALNA DYREKCJA DRÓG
KRAJOWYCH I AUTOSTRAD , Oddział Generalnej Dyrekcji Dróg
Krajowych i Autostrad w Łodzi ul. Irysowa 2, 91-857 Łódź**
Umowa Nr 2/10/2024

„WODEX” SP. Z O.O. UL SIENKIEWICZA 4/2, 24-100 PUŁAWY

PUŁAWY, 25 listopad 2024 r.

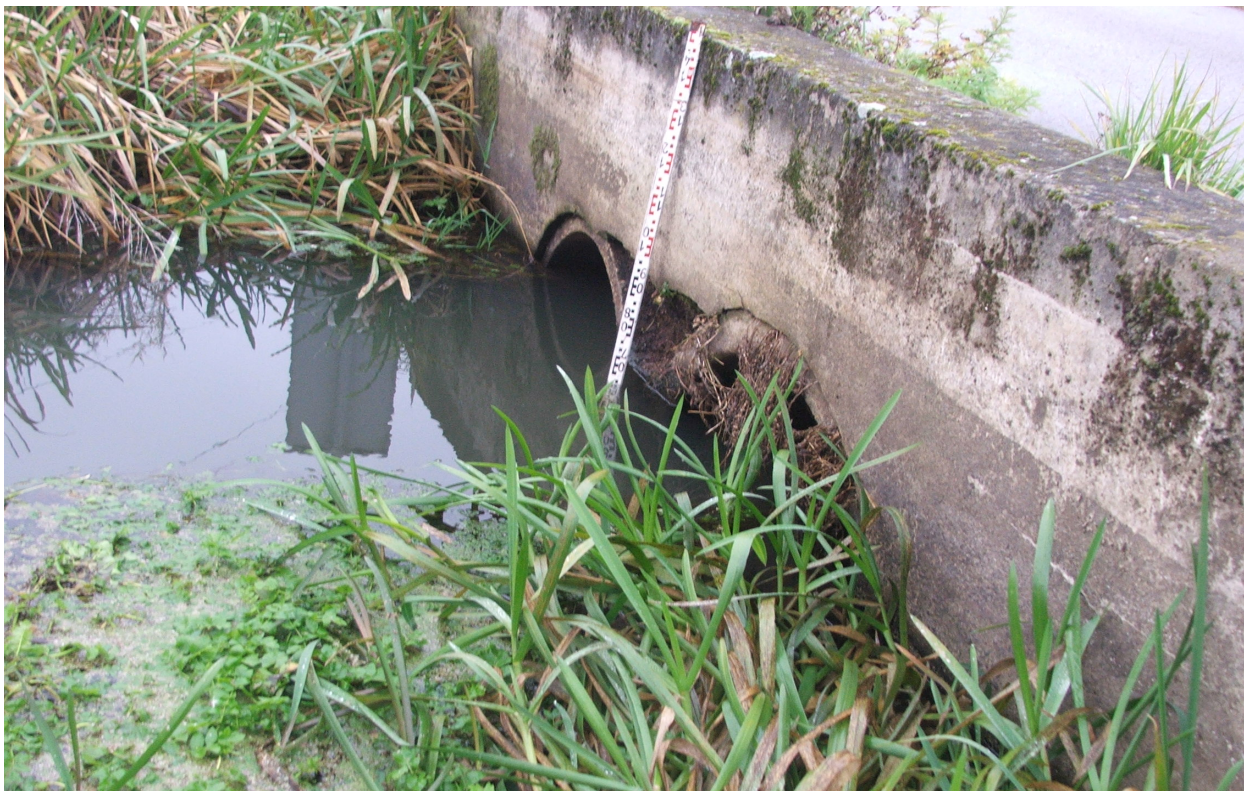
Fot.1 Przepust drogowy 2 x 80cm w drodze gminnej 694006S (fotografia własna 04.11.2024r).

3. Mała średnica przepustu drogowego powodująca piętrzenie się wody przed budowlą przy przepływach przekraczających $0,4\text{m}^3/\text{s}$.
4. Niski nasyp drogowy zalewany w okolicach przepustu drogowego $2\times 80\text{cm}$ już przy wodach mniejszych niż te o prawdopodobieństwie wystąpienia 10% .

5. W przyszłości, przy okazji remontu drogi gminnej 694006S przebudować przepust drogowy 2x80cm i zwiększając jego światło do minimum 2x100cm oraz uzyskując spadek 0,5%.

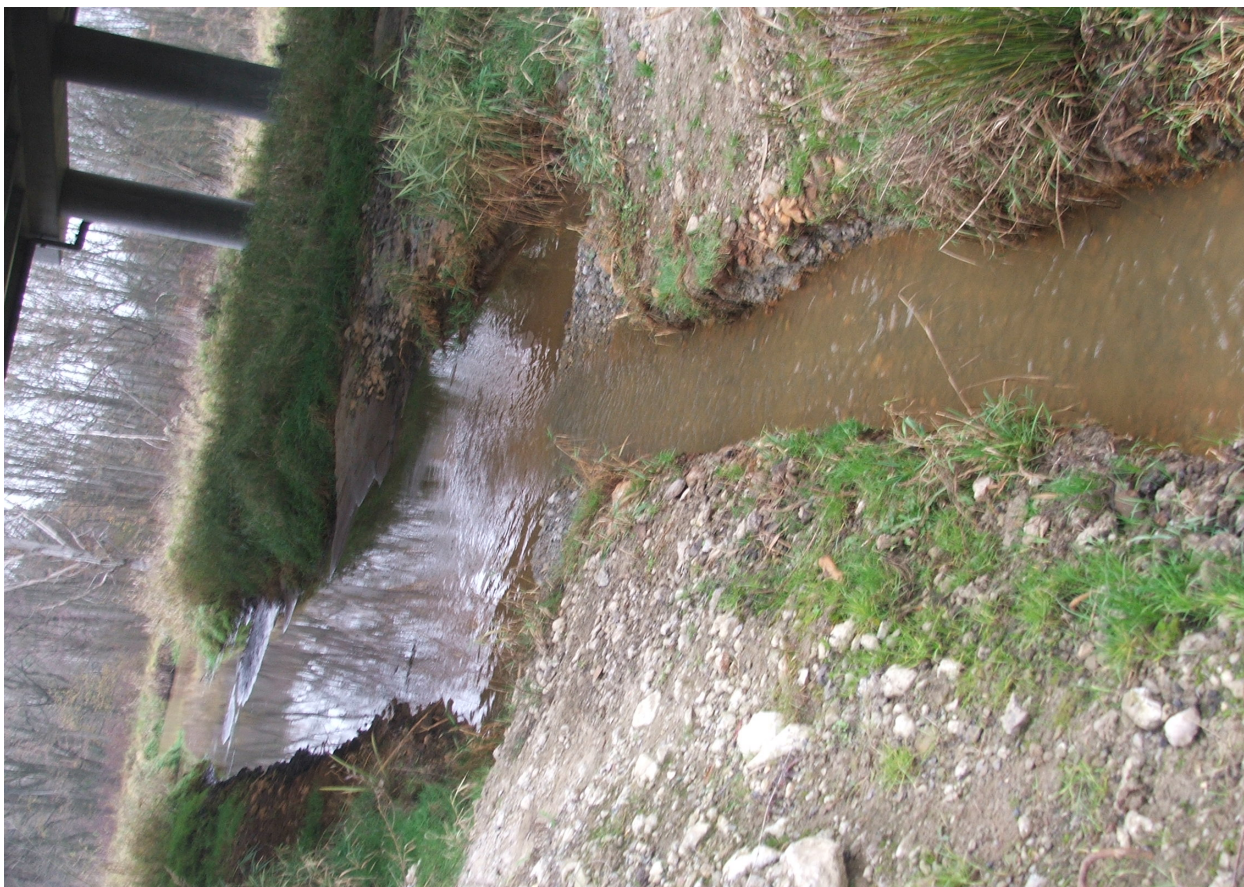
Fot.2 Rów RODW-02 pod mostem drogowym (fotografia własna 04.11.2024r).

Dodatkowym czynnikiem, dotychczas nie omawianym są wody opadowe. Wody z terenu mostu drogowego w większości są odprowadzane bezpośrednio lub pośrednio do rowu odwadniającego RODW-02. Bezpośrednio wylotami R-14 i R15 a pośrednio rowami odpływowymi RODPŁ-A1-05 i RODPŁ-A1-06. Sprawia to że cały opad na danym terenie wraz z częścią opadu z terenu przyległej autostrady zwiększa bilans wodny badanego obszaru.

5. Dodatkowe zasilanie wodą terenu przekopem z rzeki Warty do Zbiornika nr 2 oraz rowem RODW-02 do Zbiornika nr 1, prowadzącym wodę z terenu zabagnionego po drugiej (wschodniej) stronie autostrady oraz zasilanego wodą przelewającą się z koryta rzeki Warty przy położeniu lustra wody przekraczającym rzędną $203,50\text{m n.p.m.}$

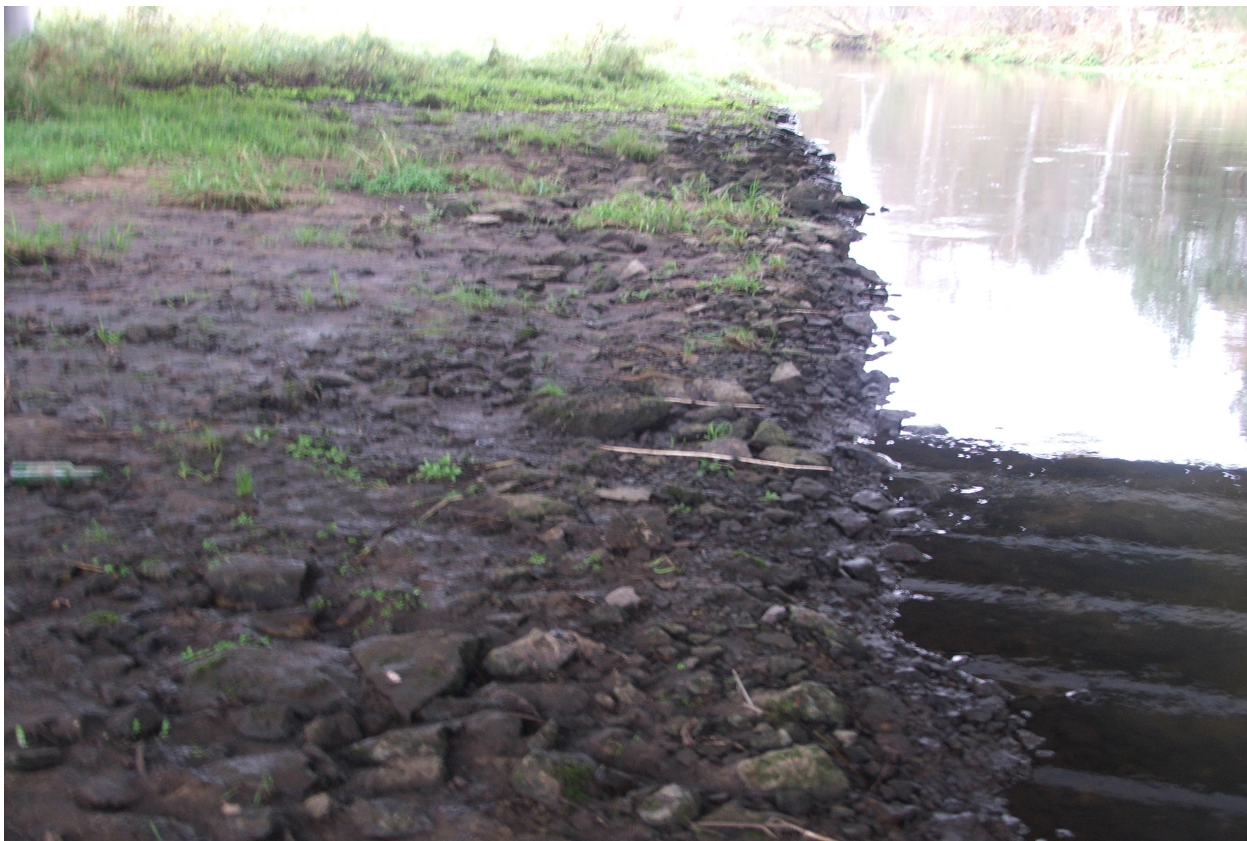
Fot.3 Brzeg lewy rzeki Warty pod mostem drogowym (fotografia własna 04.11.2024r).

Pomiary geodezyjne wykazały że krawędź koryta rzeki Warty pod mostem drogowym osiąga średnio 203,60m n.p.m brzeg prawostronny i 203,30m n.p.m brzeg po lewej stronie. Oględziny w terenie wykazały ślady po przelewaniu się wody, na brzegu lewym, poza koryto rzeki aż do rowu odwadniającego RODW-02 przechodzącego pod km 398+980 drogi (most) . Przelewanie to ma miejsce gdy lustro wody w rzece Warta przekracza w tym miejscu rzędną 203,50m n.p.m. a więc jest 35cm niżej niż dla wody o prawdopodobieństwie wystąpienia 10%. Dodatkowe zasilanie wodą rowu odwadniającego a następnie połączonego z nim Zbiornika nr 1 powoduje zwiększony przepływ wody na całym badanym terenie a w szczególności w rowie prowadzącym do przepustu drogowego na drodze gminnej nr 694006S. Doprowadza to w połączeniu z innymi czynnikami, takimi jak napływ wody z rzeki do Zbiornika nr 2 oraz napływ wody rowem z drugiej strony autostrady, do spiętrzenia się wody która nie mieści się w przepuście drogowym na barierze drogi gminnej a ostatecznie jej przelania.

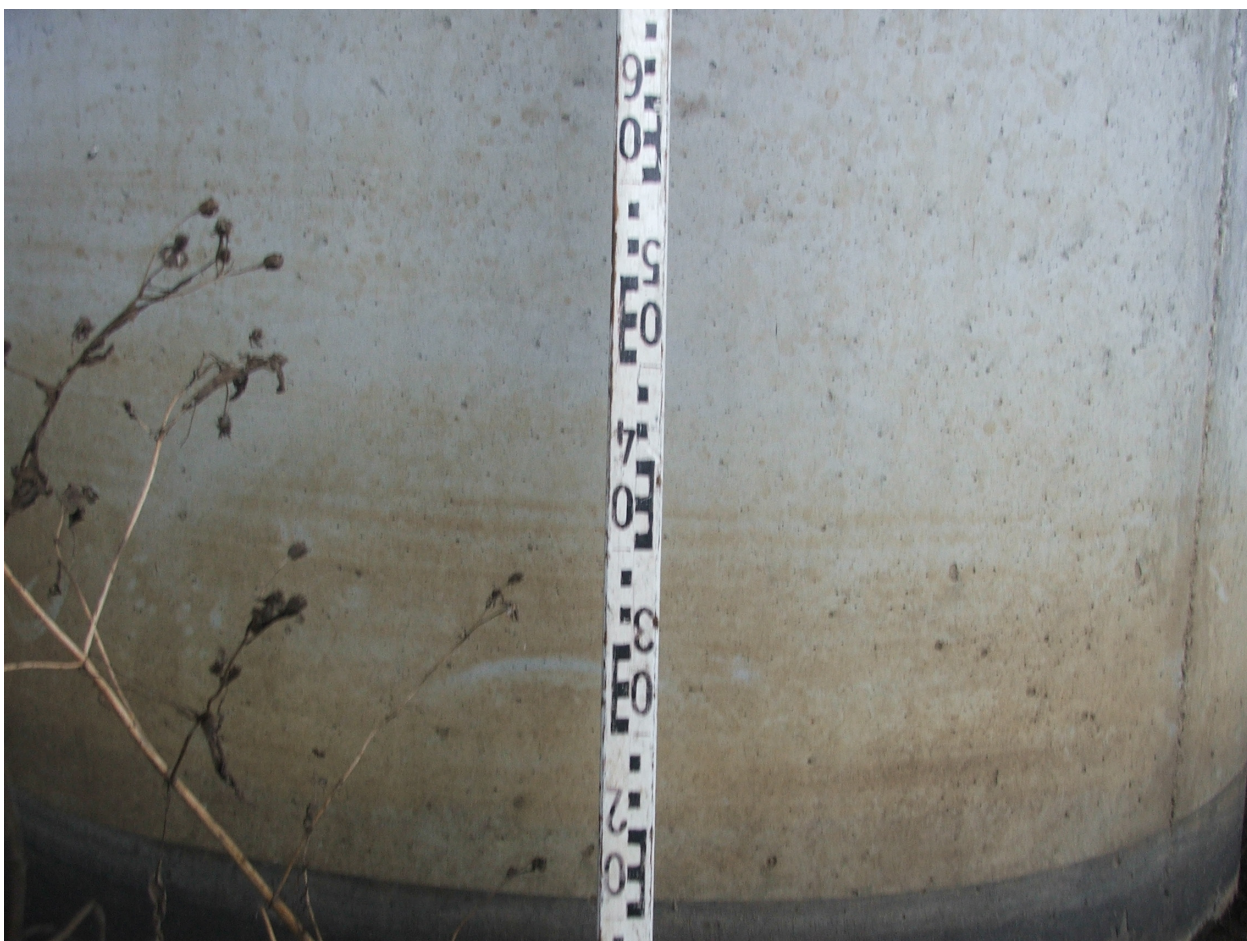
Fot.4 Ślady pokazujące wysokość zalania na filarach mostu do (fotografia własna 04.11.2024r).

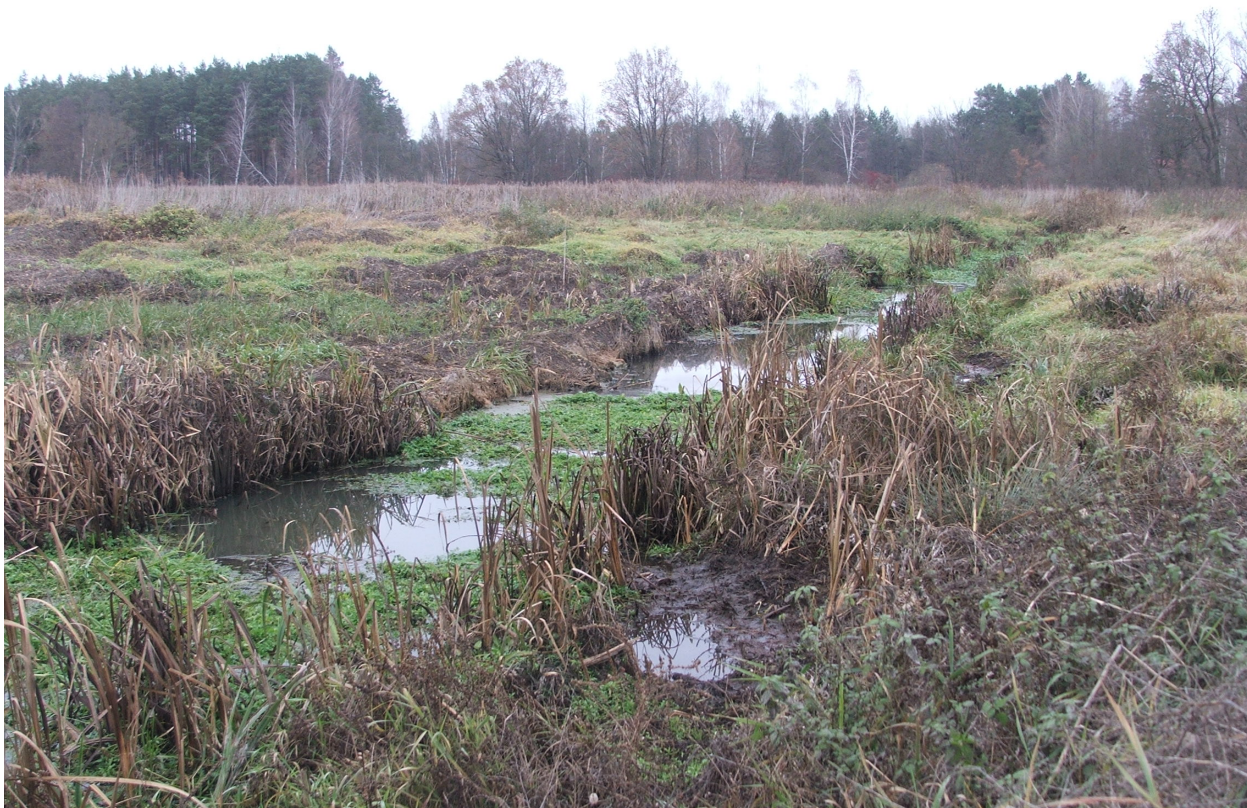
Fot.5 Rów biegnący od Zbiornika nr 1 do przepustu w drodze 694006S (fotografia własna 04.11.2024r).

6. Zarośnięcie i zamulenie rowów odprowadzających wodę, zarówno przed jak i pomiędzy przepustami.
7. Piętrzenie spowalniające odpływ znajdujące się ok. 20m przed przepustem drogowym $2\times 100\text{cm}$.

1. Wykosić i odmulić rowy odprowadzające wodę.
2. Zlikwidować piętrzenie znajdujące się przed przepustem drogowym $2\times 100\text{cm}$.
3. Zasypać przekop pomiędzy Zbiornikiem nr 2 i rzeką Wartą.
4. Wykonać nasyp pod mostem drogowym na wysokości km $398+920$ drogi do rzędnej $204,00\text{m n.p.m.}$, o szerokości korony $1,0\text{m}$, spadkach $1:1,5$ pokryty kamieniem w płótkach na geowłókninie lub materacami siatkowo-kamiennymi grubości 15cm .

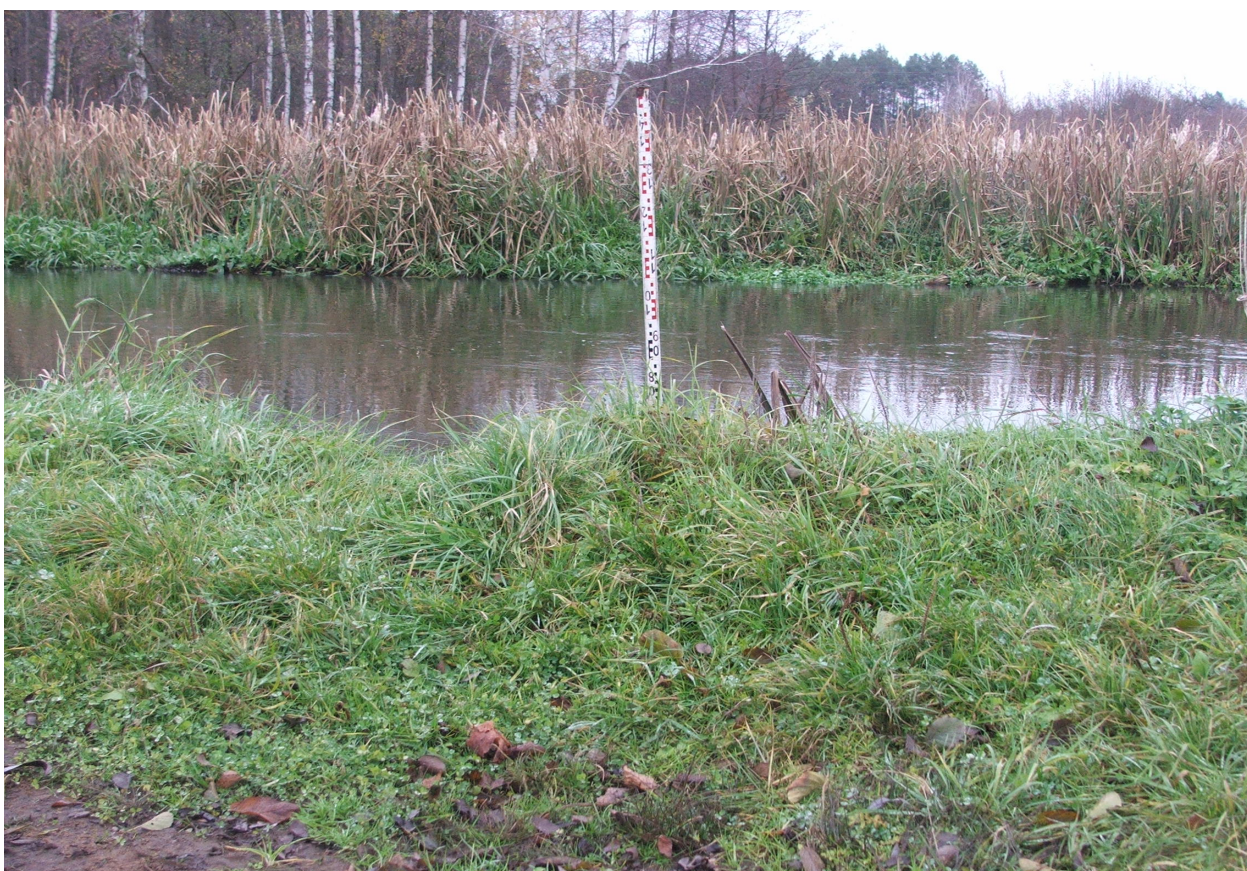
Fot.6 Zakole rzeki Warty przy zakręcie drogi gminnej 694006S (fotografia własna 04.11.2024r).

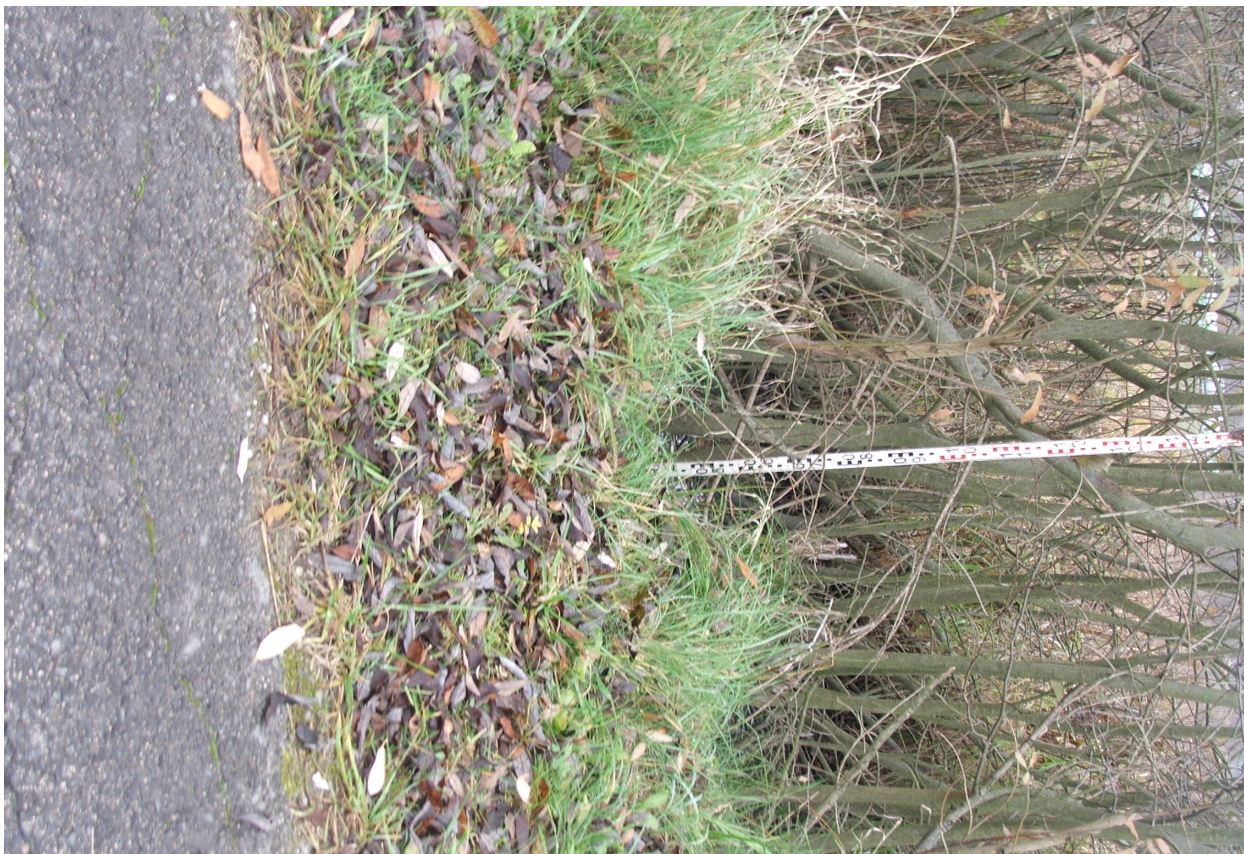
Fot.7 Pomiar sąsiadującego lustra wody w miejscu obniżenia drogi gminnej. Okolice przepustu (fotografia własna 04.11.2024r).

W czasie wykonywania pomiarów geodezyjnych lustro wody w rzece zmieniało się od 203,49m n.p.m (most) do 203,24m n.p.m – droga gminna. Napełnienie przepustu sięgnęło rzędnej 202,83m n.p.m (wlot) przy górnej krawędzi rur 202,90m n.p.m co daje 98% wypełnienia przepustu . Szacowany przepływ określono na $0,39\text{m}^3/\text{s}$. Dalszy napływ wody spowoduje spiętrzenie jej na

barierze jaką jest droga gminna a przy wartości przepływu $2,5\text{m}^3/\text{s}$ spiętrzenie przekroczy 40cm i nastąpi przelanie przez nasyp drogowy w okolicach przepustu (rzędna 203,30m n.p.m).

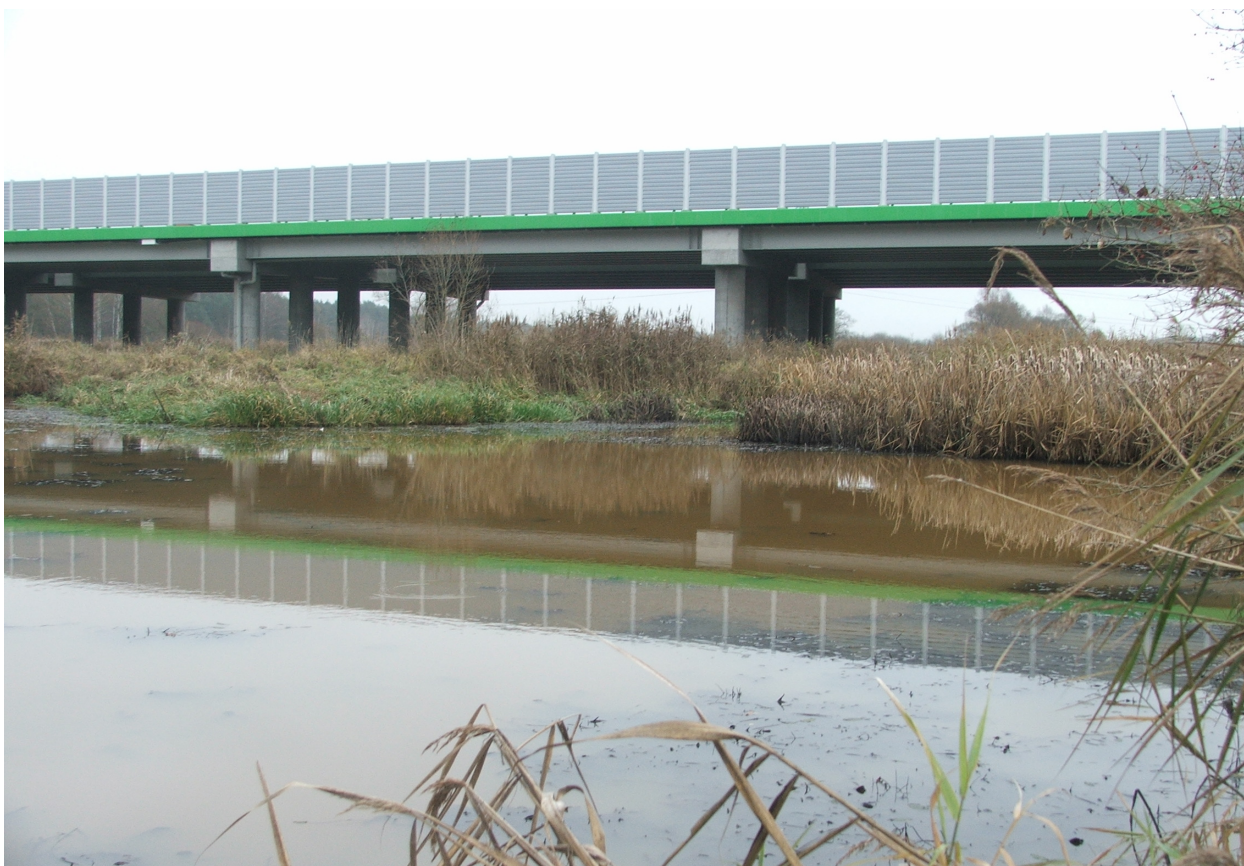
Fot.8 Widok na most drogowy i Zbiornik nr 1. Pomiędzy trzcinami wlot rowu RODW-02 do zbiornika (fotografia własna 04.11.2024r).
