# KARTA EWIDENCYJNA ZABYTKU NIERUCHOMEGO NIEWPISANEGO DO REJESTRU ZABYTKÓW

KAPLICZKA PRZYDROŻNA

1907 rok

LUBARTÓW UL. LUBELSKA 46

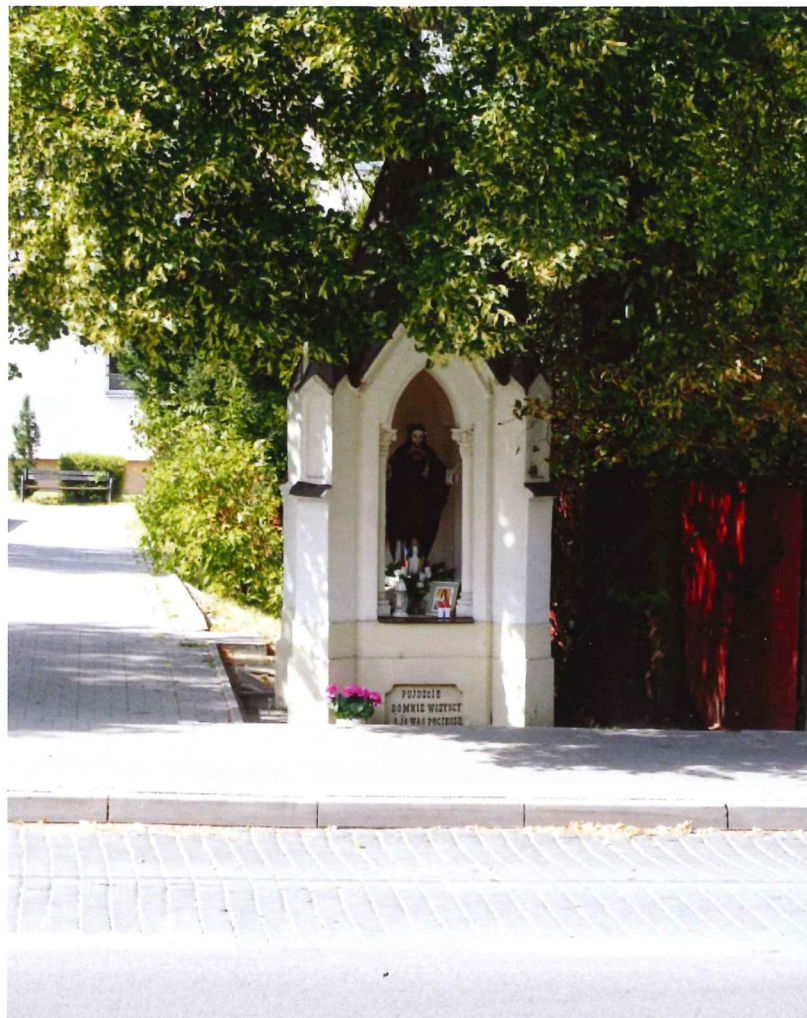
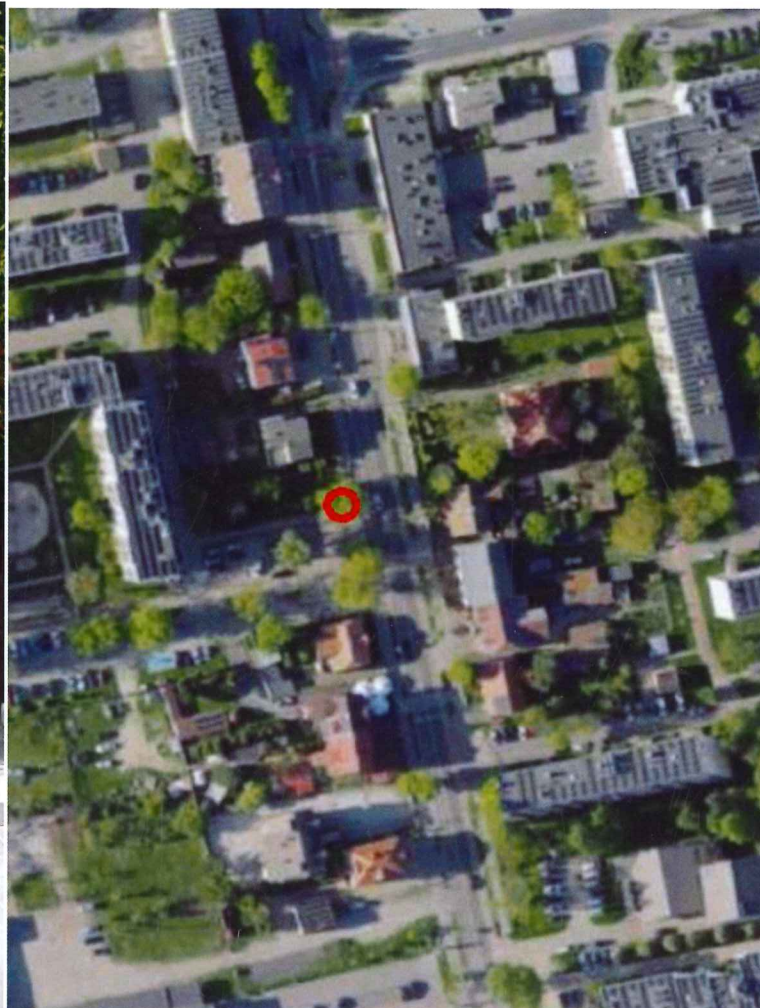
9. Materiały graficzne

1. Stan zachowania: dobry - 4

- stan fundamentów dobry, pomimo podwyższenia poziomu ulicy i chodnika
- stan pokrycia dachowego - bardzo dobry
- nieliczne ubytki i odspojenia tynku w dolnych partiach cokołu, widoczne zwłaszcza w miejscach umieszczenia tablic z napisami
- widoczne spękania tynku na cokole i części elewacji, szczególnie w dolnych partiach, co może wskazywać na zawilgocenie bryły kapliczki.

- lokalizacja kapliczki w bliskiej odległości jezdni ul. Lubelskiej powoduje zagrożenie dla stanu zachowania obiektu zabytkowego; ruch drogowy naraża obiekt na ciągłe wibracje, które mogą pogłębiać istniejące spękania tynków; zniszczenia dopełniają spaliny samochodowe, pyły i ochlapywanie wodą, które powodują zabrudzenie i zawilgocenie powierzchni zabytku,
- pogrążenie kapliczki poniżej poziomu chodnika,
- złe odprowadzanie wód opadowych z chodnika na fundament i cokół położonej niżej kapliczki,
- bezpośrednia bliskość dużego drzewa, którego konary zasłaniają kapliczkę, mogą spowodować jej uszkodzenie, zawilgocenie lub też naruszenie fundamentów przez system korzeniowy.

- zaleca się utrzymanie detalu architektonicznego, wzmocnienie cokołu, usunięcie wszystkich zniszczonych i luźnych warstw tynku, a następnie uzupełnienie ubytków i spękań,
- przy kolejnym remoncie postulowane opracowanie koncepcji konserwatorskiej remontu elewacji i ustalenia jej pierwotnej kolorystyki aby zachować pierwotny, historyczny wygląd obiektu
- wskazana konserwacja inskrypcji na istniejących płytach, które są historycznym elementem obiektu
- należy przeprowadzić korektę korony stojącego obok drzewa oraz kontrolować wpływ systemu korzeniowego drzewa na kapliczkę.
