Nr zlecenia: 34/04/04/2025/CarArena STANDARD

## Poglądowy raport stanu technicznego

Zadanie: Ocena stanu technicznego i określenie wartości rynkowej pojazdu

Model pojazdu: **i40 2.0 MR`15 E6**

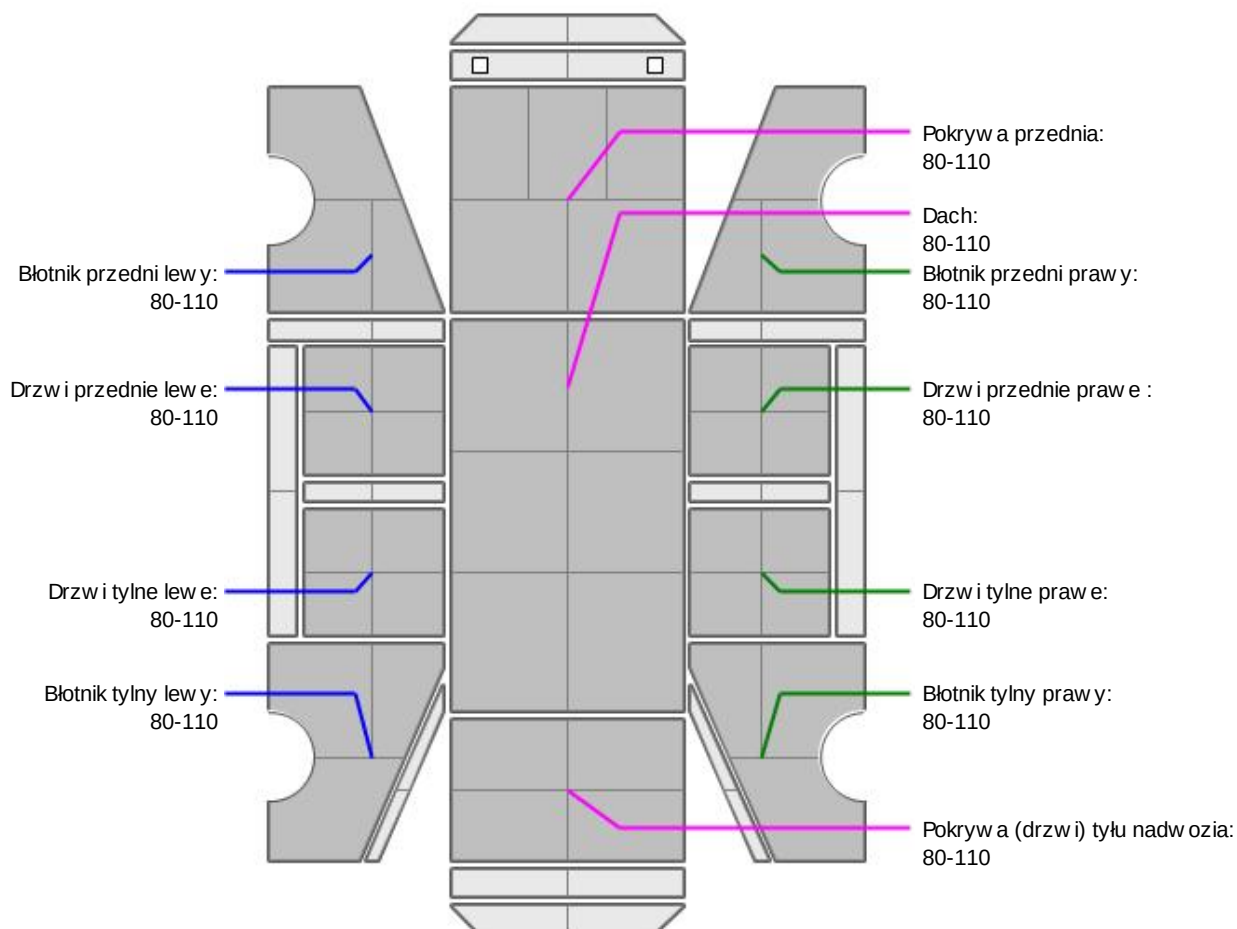
**KABINA KIEROWCY – Opis powłoki lakierowej**

| L.p. | Nazwa elementu | L / P | Grubość powłoki [μm] | Opis |
| 1 | Pokrywa przednia | | 80-110 | |
| 2 | Dach | | 80-110 | |
| 3 | Błotnik przedni | L | 80-110 | |
| 4 | Drzwi przednie | L | 80-110 | |
| 5 | Drzwi tylne | L | 80-110 | |
| 6 | Błotnik tylny | L | 80-110 | |
| 7 | Błotnik przedni | P | 80-110 | |
| 8 | Drzwi przednie | P | 80-110 | |
| 9 | Drzwi tylne | P | 80-110 | |
| 10 | Błotnik tylny | P | 80-110 | |
| 11 | Pokrywa (drzwi) tyłu nadwozia | | 80-110 | |

Podane przedziały grubości powłoki lakierowej, dotyczą punktów pomiarowych. Nie mogą być traktowane jako gwarancja, że grubość powłoki lakierowej w innych punktach nie wykracza poza te przedziały. Pomiar powłoki lakierowej został wykonany urządzeniem będącym w posiadaniu rzeczoznawcy. Pomiar wykonany innym przyrządem może się różnić.
