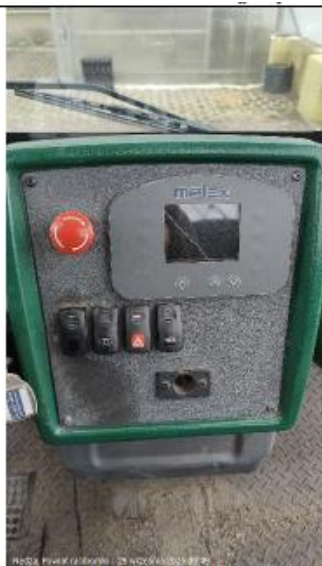
Melex bagażowy typ 465 ze skrzynią ładunkową z blachy aluminiowej będący własnością Nadleśnictwa Rudy Raciborskie w Rudach posiadała pełną dokumentację techniczno-ruchową. Podczas oględzin stwierdzono, że MELEX ma uszkodzoną baterię, uszkodzony prostownik oraz luz w zawieszaniu.

Podczas oględzin, ze względu na uszkodzony akumulator nie można było przeprowadzić testu ruchowego.

MELEX 465 – kabina

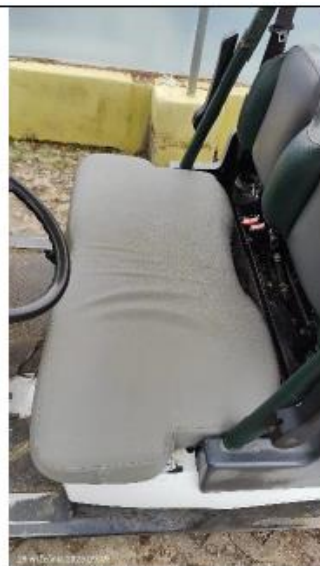
MELEX 465 – kabina

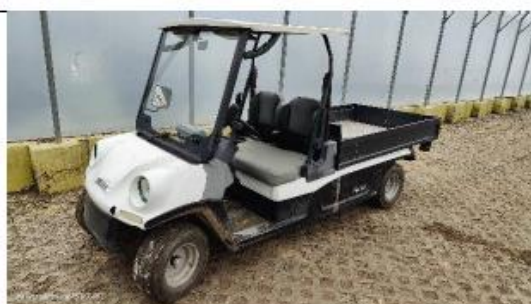
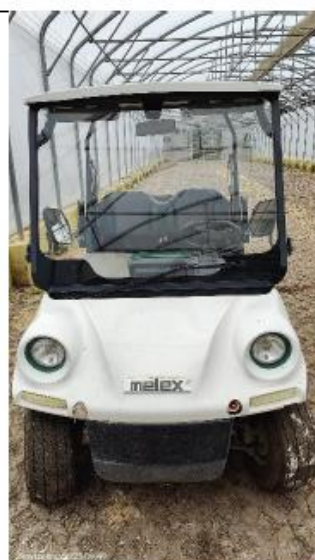
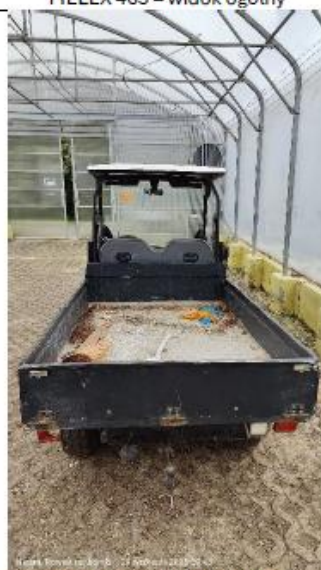
MELEX 465 – widok ogólny

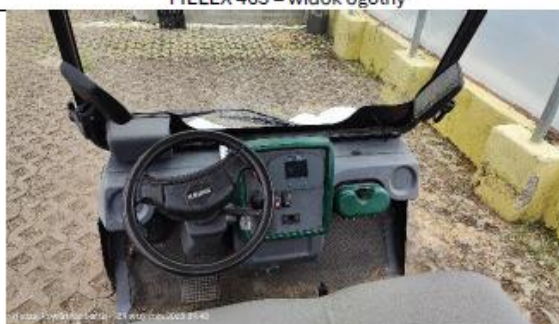
MELEX 465 – kabina

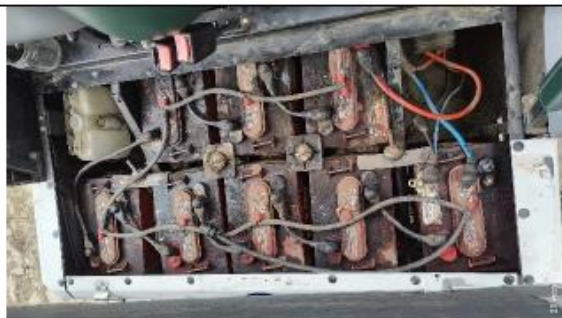
MELEX 465 – akumulatory

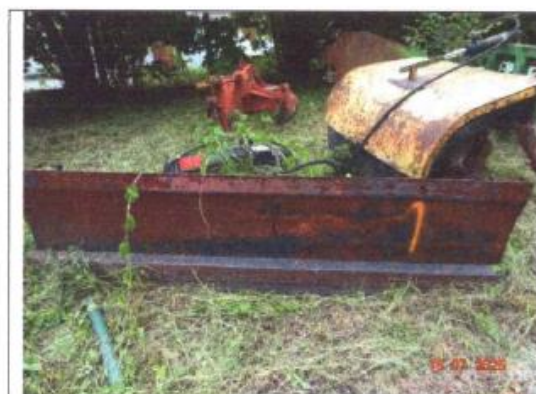
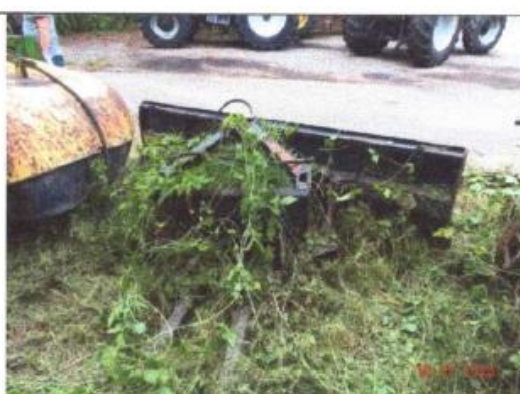
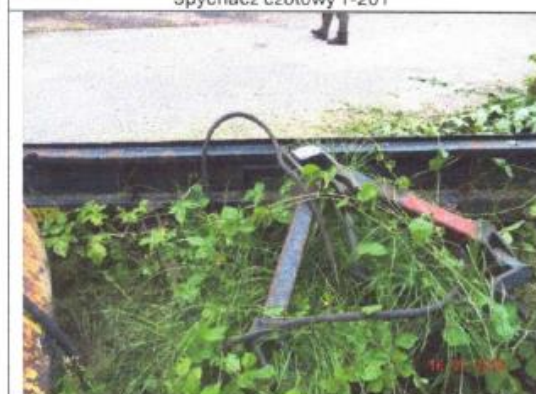
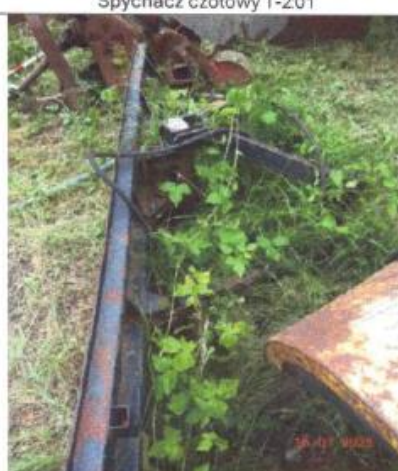
Spychacz czołowy T-201 będący własnością Nadleśnictwa Rudy Raciborskie w Rudach nie posiadała żadnej dokumentacji. Z informacji uzyskanych podczas oględzin wynika, że jest uszkodzony i nie nadaje się do dalszej eksploatacji. Jest nieużywany od kilkunastu lat. Stan techniczny urządzenia określono na podstawie oględzin jako zły.

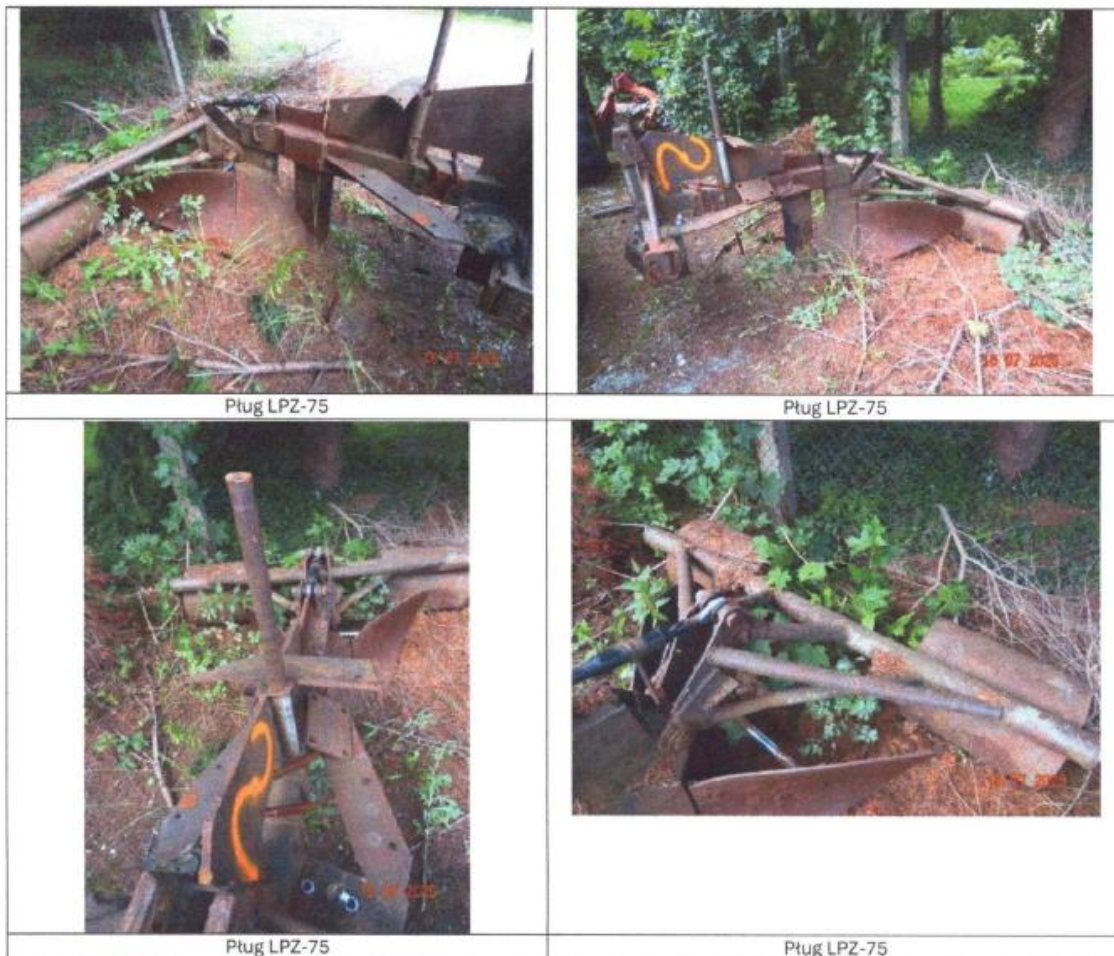
Pług LPZ-75 z pogłębiaczem będący własnością Nadleśnictwa Rudy Raciborskie w Rudach nie posiadała żadnej dokumentacji. Z informacji uzyskanych podczas oględzin wynika, że jest uszkodzony i nie nadaje się do dalszej eksploatacji. Jest nieużywany od kilkunastu lat i jest niekompletny. Stan techniczny urządzenia określono na podstawie oględzin jako zły.

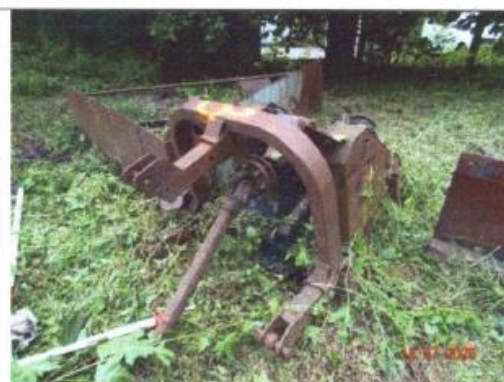
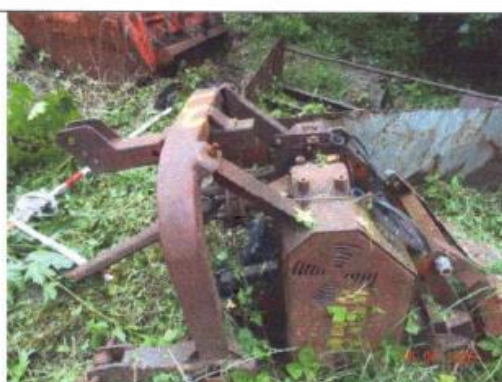
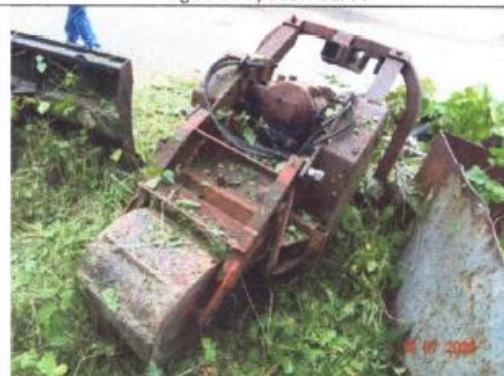
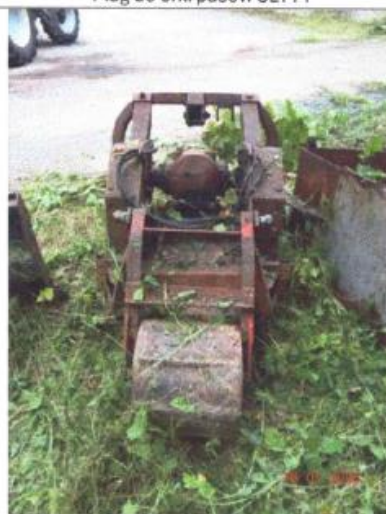
Pług do orki pasów SEPI będący własnością Nadleśnictwa Rudy Raciborskie w Rudach nie posiadała żadnej dokumentacji. Nie można było określić typu urządzenia. Z informacji uzyskanych podczas oględzin wynika, że jest uszkodzony i nie nadaje się do dalszej eksploatacji. Jest nieużywany od kilkunastu lat i jest niekompletny. Stan techniczny urządzenia określono na podstawie oględzin jako zły.

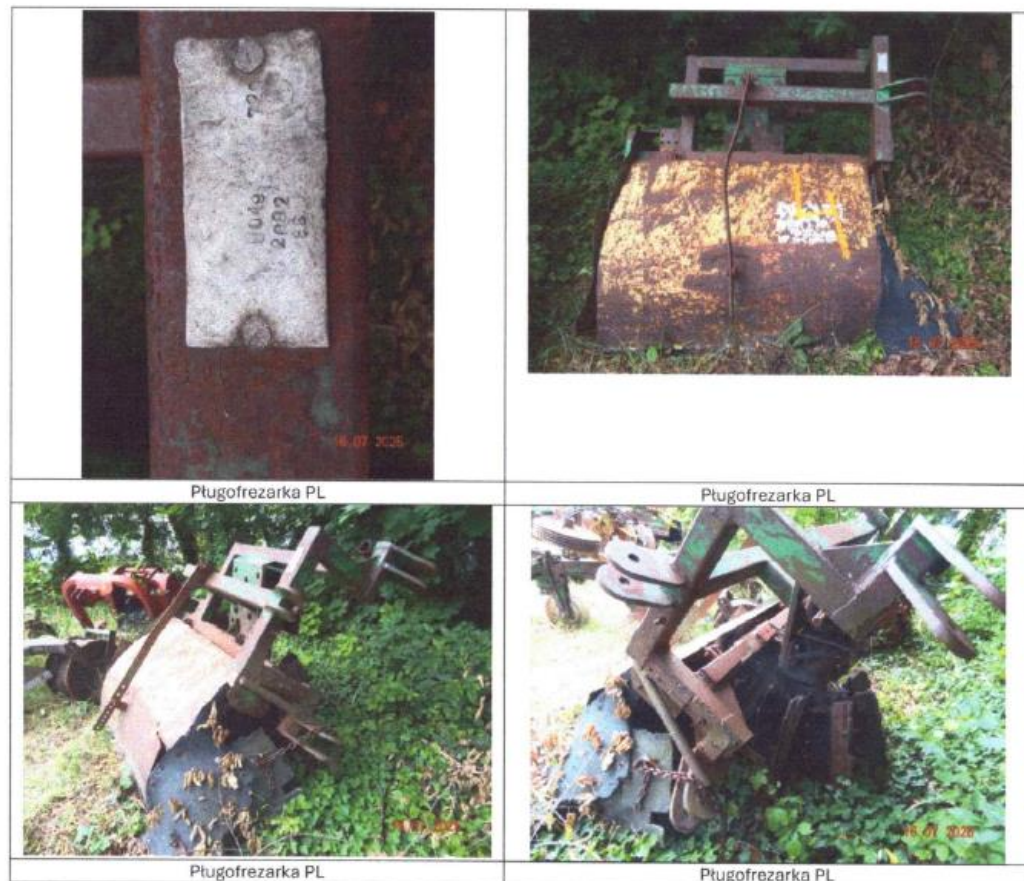
Pługofrezarka PL typ U049 będący własnością Nadleśnictwa Rudy Raciborskie w Rudach nie posiadała żadnej dokumentacji. Z informacji uzyskanych podczas oględzin wynika, że jest uszkodzona i nie nadaje się do dalszej eksploatacji. Jest nieużywany od kilkunastu lat. Jest niekompletna. Stan techniczny urządzenia określono na podstawie oględzin jako zły.

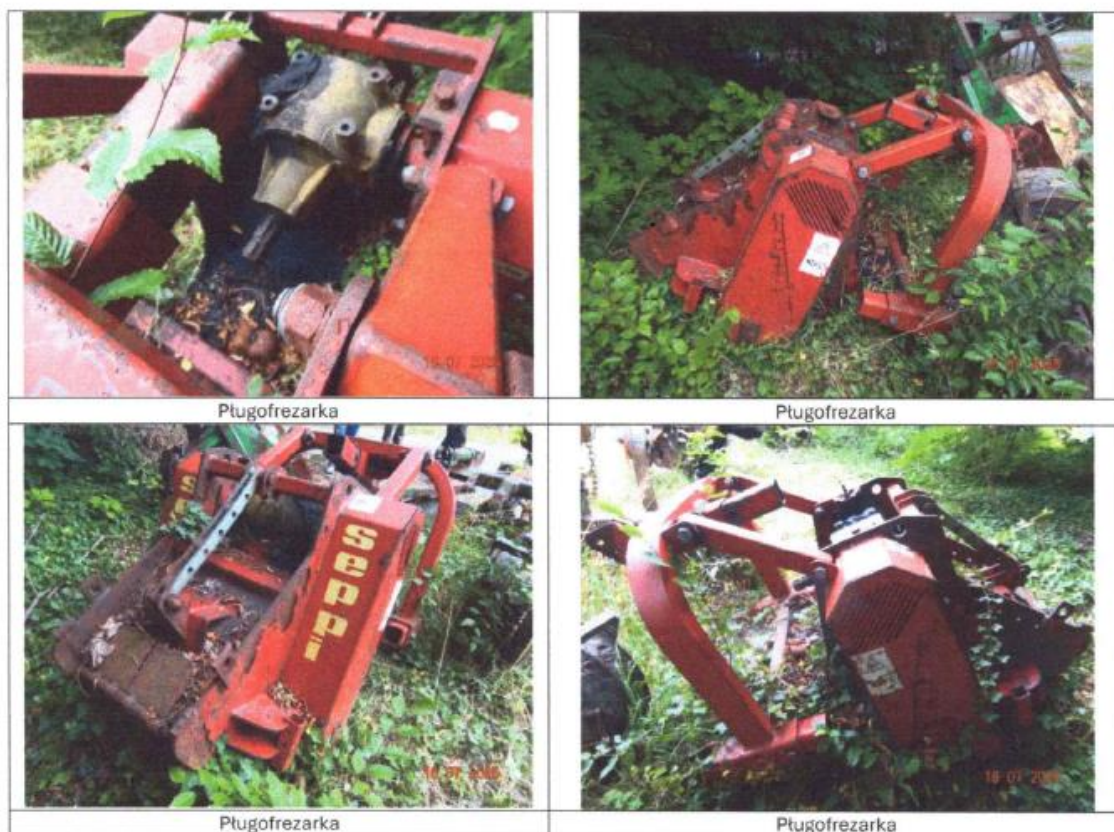
Pługofrezarka zawieszana leśna SEPPI będący własnością Nadleśnictwa Rudy Raciborskie w Rudach nie posiadała żadnej dokumentacji. Nie można było określić dokładnego typu urządzenia. Z informacji uzyskanych podczas oględzin wynika, że jest uszkodzona i nie nadaje się do dalszej eksploatacji. Jest nieużywana od wielu lat i jest niekompletna. Stan techniczny urządzenia określono na podstawie oględzin jako zły.

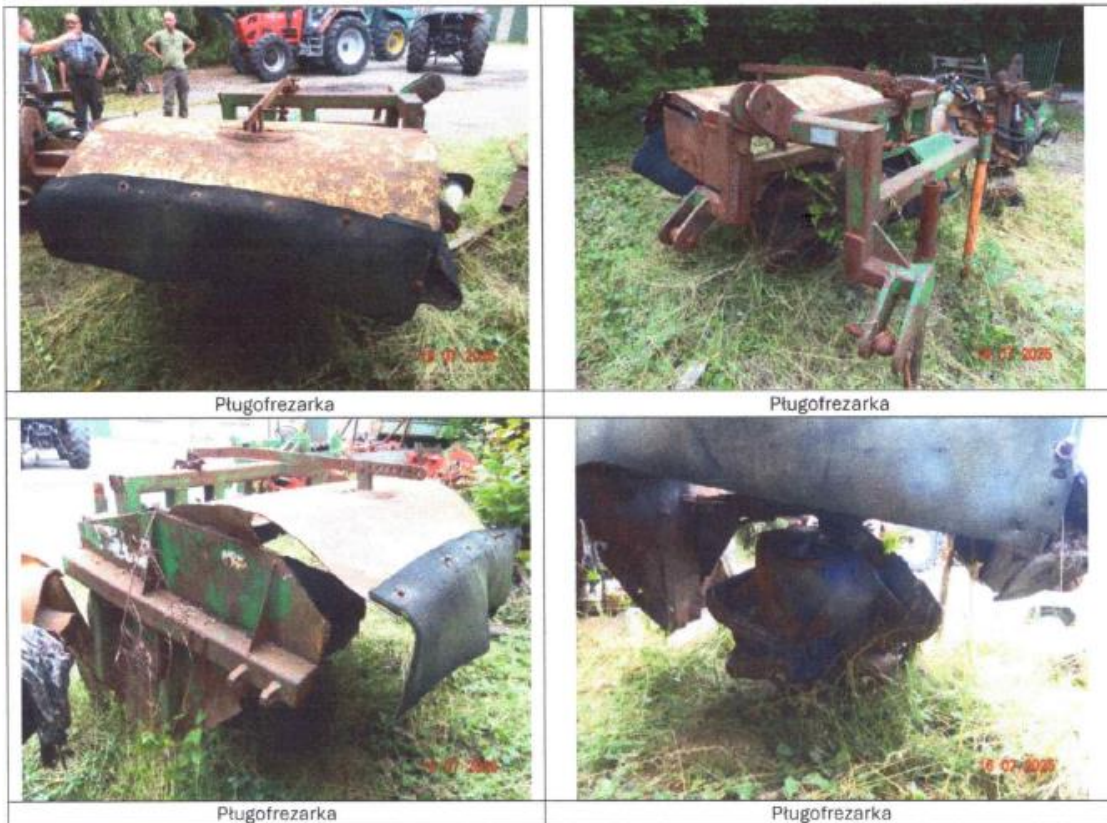
Pługofrezarka zawieszana leśna będący własnością Nadleśnictwa Rudy Raciborskie w Rudach nie posiadała żadnej dokumentacji. Nie można było określić dokładnego typu urządzenia. Z informacji uzyskanych podczas oględzin wynika, że jest uszkodzona i nie nadaje się do dalszej eksploatacji. Jest nieużywana od wielu lat i jest niekompletna. Stan techniczny urządzenia określono na podstawie oględzin jako zły.

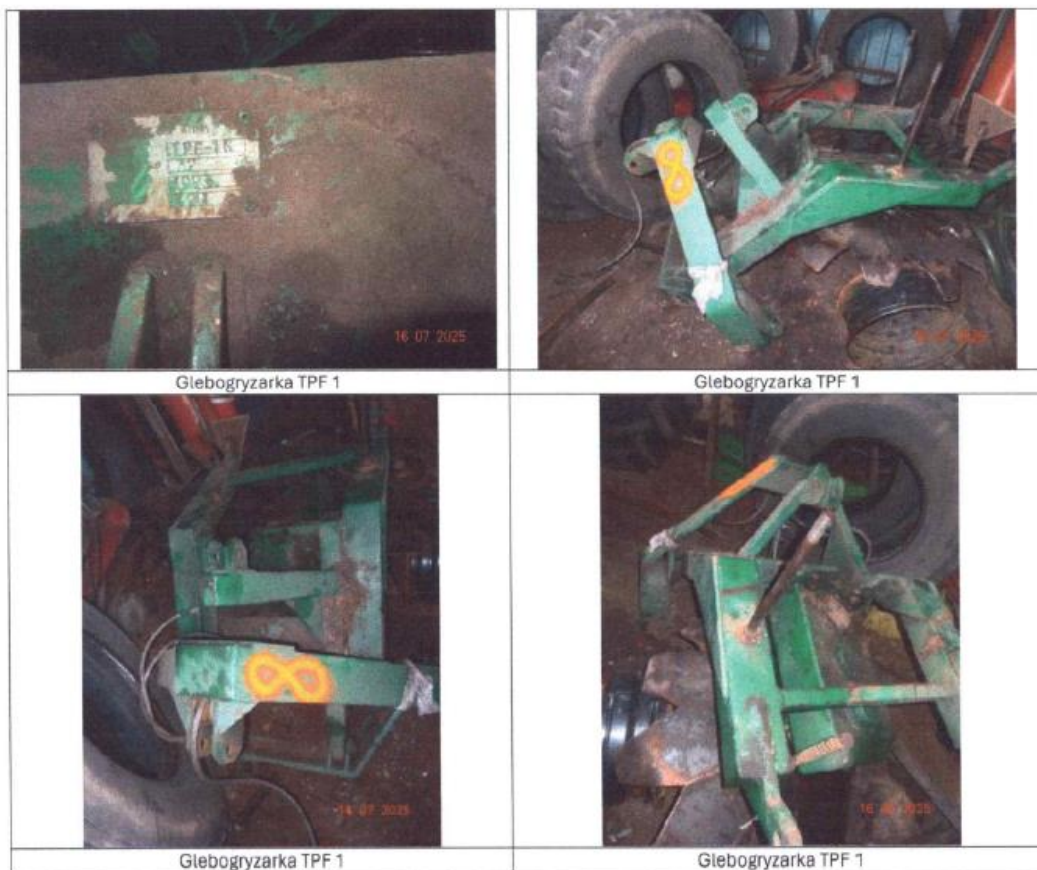
Glebogryzarka TPF 1 będąca własnością Nadleśnictwa Rudy Raciborskie w Rudach nie posiadała żadnej dokumentacji. Z informacji uzyskanych podczas oględzin wynika, że jest niekompletna i nie nadaje się do dalszej eksploatacji. Jest nieużywany od kilkunastu lat. Stan techniczny urządzenia określono na podstawie oględzin jako zły.

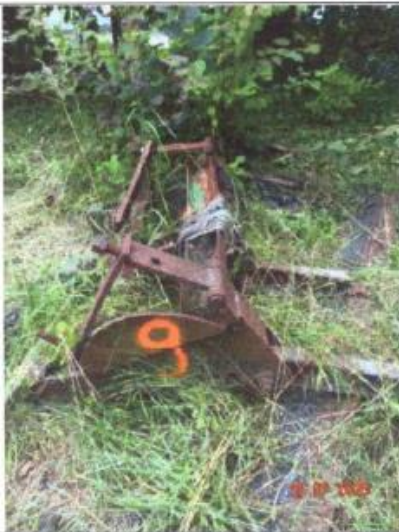
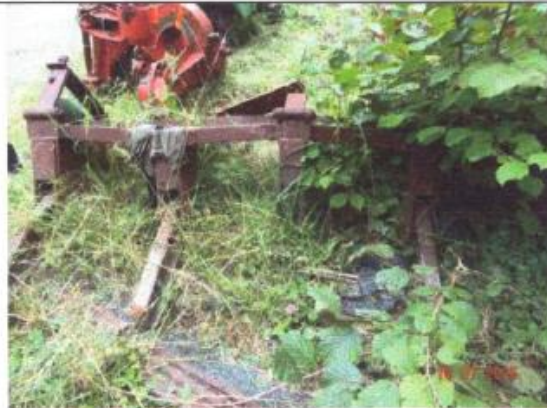
Zgarniacz do gałęzi pionowy

Zgarniarka do gałęzi - pionowa będąca własnością Nadleśnictwa Rudy Raciborskie w Rudach nie posiadała żadnej dokumentacji. Nie można było określić dokładnego typu urządzenia. Z informacji uzyskanych podczas oględzin wynika, że jest uszkodzona i nie nadaje się do dalszej eksploatacji. Jest nieużywana od kilkunastu lat i jest niekompletna. Stan techniczny urządzenia określono na podstawie oględzin jako zły.

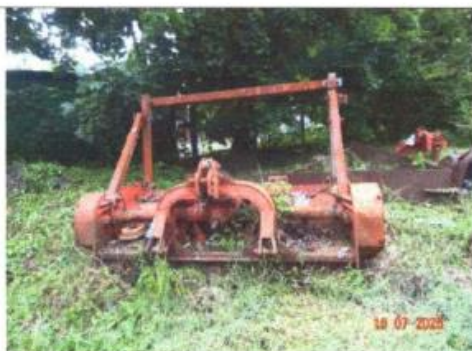
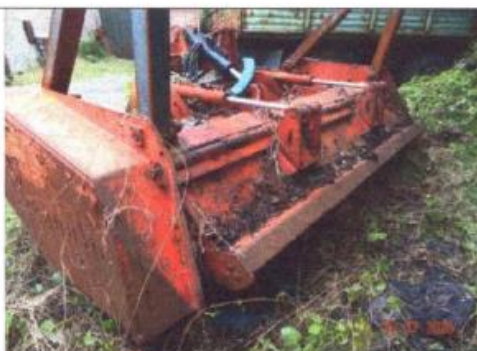
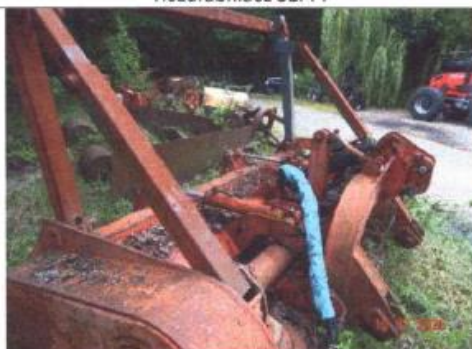
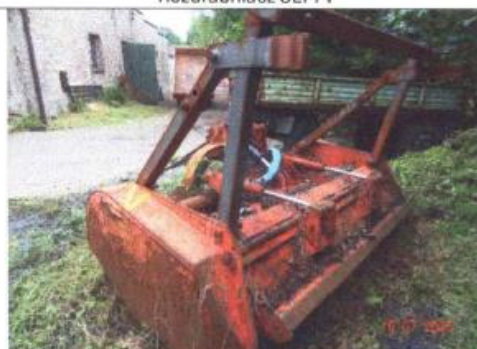
Rozdrabniacz SEPPi będący własnością Nadleśnictwa Rudy Raciborskie w Rudach nie posiadała żadnej dokumentacji. Nie można było określić dokładnego typu urządzenia. Z informacji uzyskanych podczas oględzin wynika, że jest uszkodzony i nie nadaje się do dalszej eksploatacji. Jest nieużywana od kilkunastu lat. Stan techniczny urządzenia określono na podstawie oględzin jako zły.

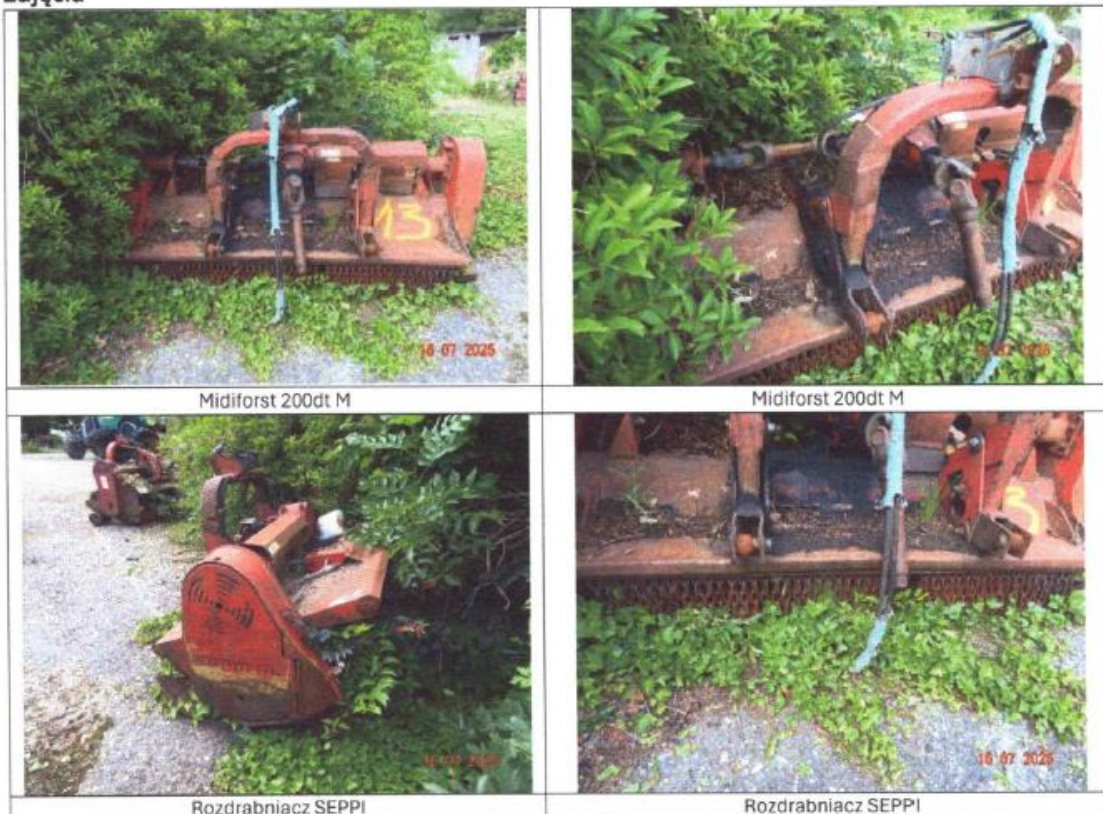
Rozdrabniacz Midiforst 200dt M będący własnością Nadleśnictwa Rudy Raciborskie w Rudach nie posiadała żadnej dokumentacji. Z informacji uzyskanych podczas oględzin wynika, że jest uszkodzony i nie nadaje się do dalszej eksploatacji. Jest nieużywany od wielu lat. Stan techniczny urządzenia określono na podstawie oględzin jako zły.

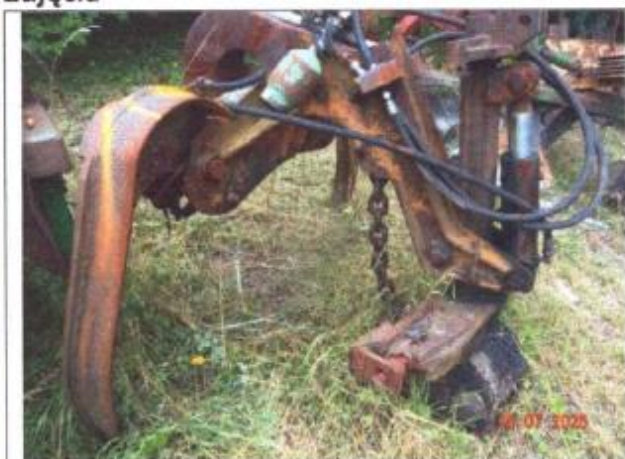
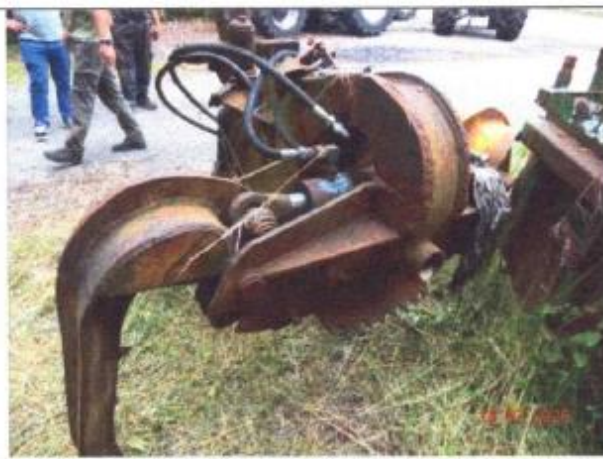
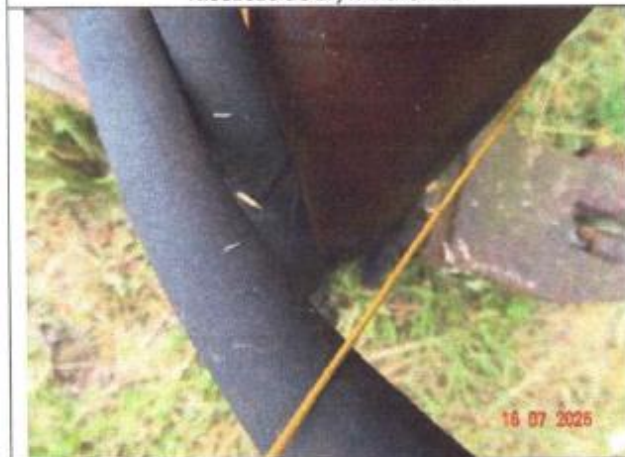
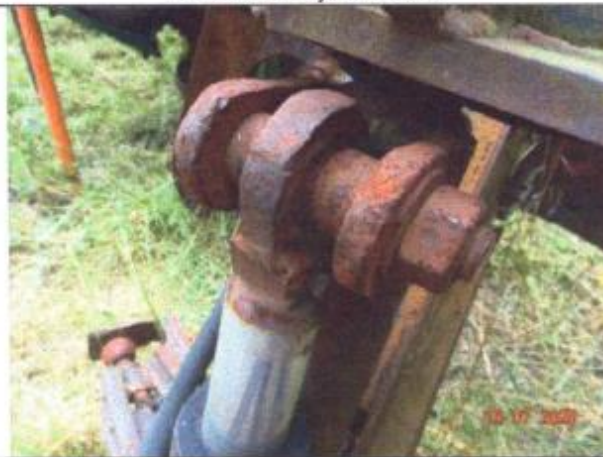
Kleszcze do zrywki drewna będące własnością Nadleśnictwa Rudy Raciborskie w Rudach nie posiadały żadnej dokumentacji. Nie można było określić dokładnego typu urządzenia. Z informacji uzyskanych podczas oględzin wynika, że są uszkodzone i nie nadają się do dalszej eksploatacji. Są nieużywane od wielu lat. Stan techniczny urządzenia określono na podstawie oględzin jako zły.

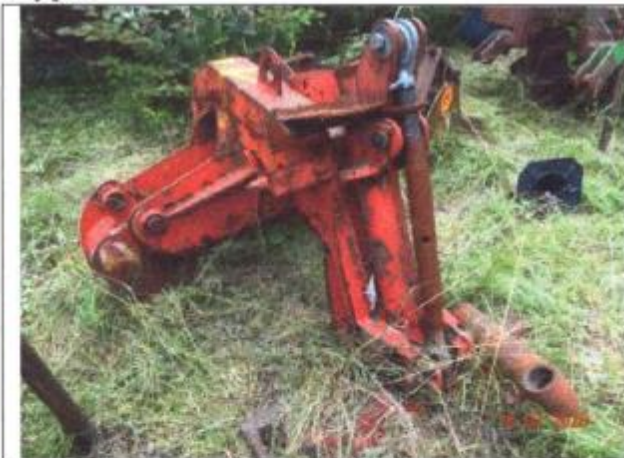
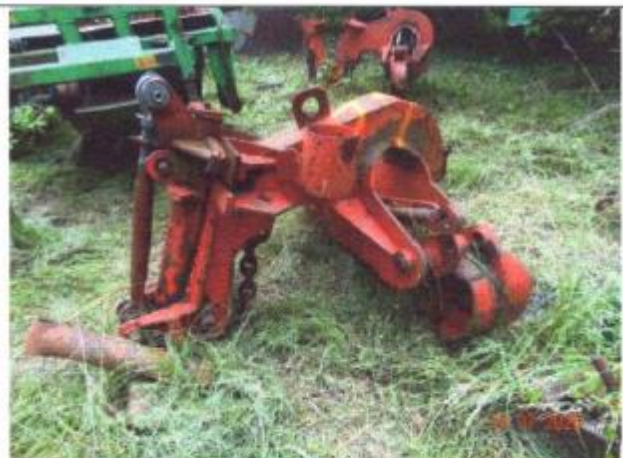
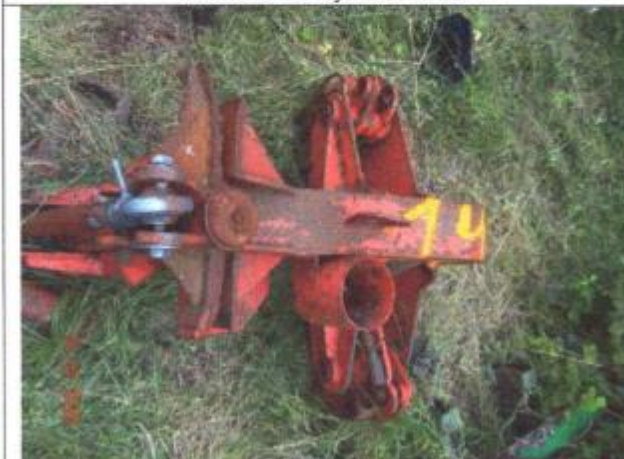
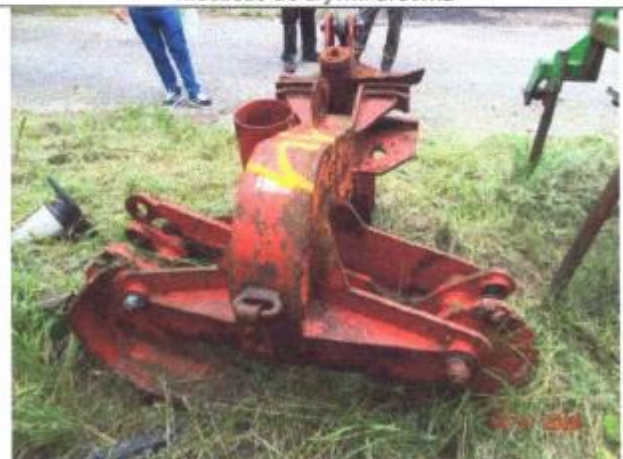
Kleszcze do zrywki drewna będące własnością Nadleśnictwa Rudy Raciborskie w Rudach nie posiadały żadnej dokumentacji. Nie można było określić dokładnego typu urządzenia. Z informacji uzyskanych podczas oględzin wynika, że są uszkodzone i nie nadają się do dalszej eksploatacji. Są nieużywana od wielu lat. Stan techniczny urządzenia określono na podstawie oględzin jako zły.

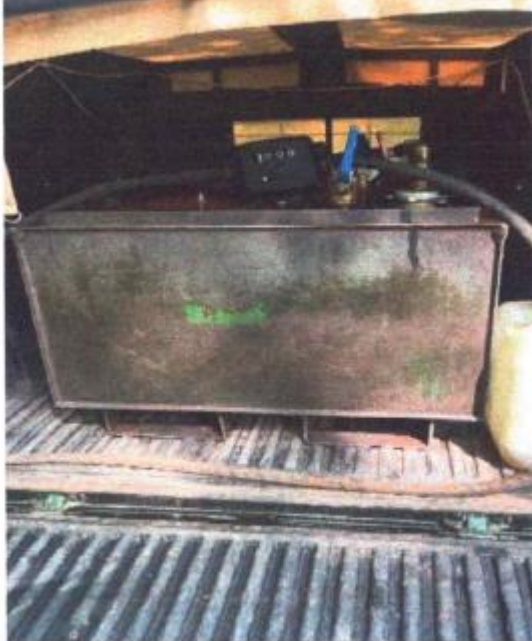
zbiornika stalowego na paliwo

Zbiornik stalowy na paliwo 400 l będący własnością Nadleśnictwa Rudy Raciborskie w Rudach nie posiada żadnej dokumentacji. Nie można było określić dokładnego typu urządzenia oraz producenta. Z informacji uzyskanych podczas oględzin wynika, że jest on w ciągłej eksploatacji.. Stan techniczny urządzenia określono na podstawie oględzin jako dobry.

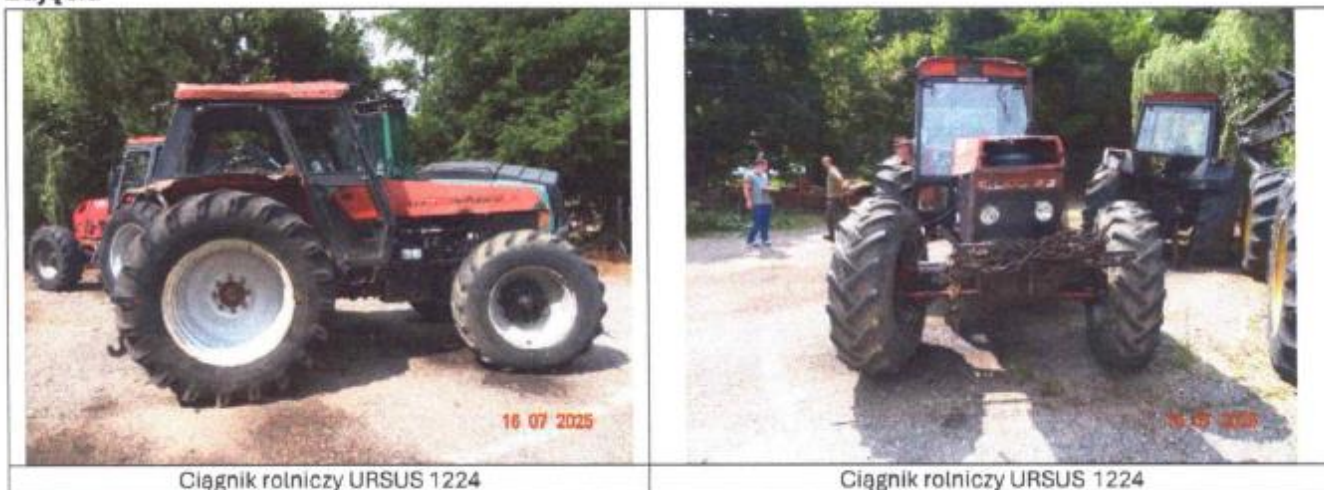
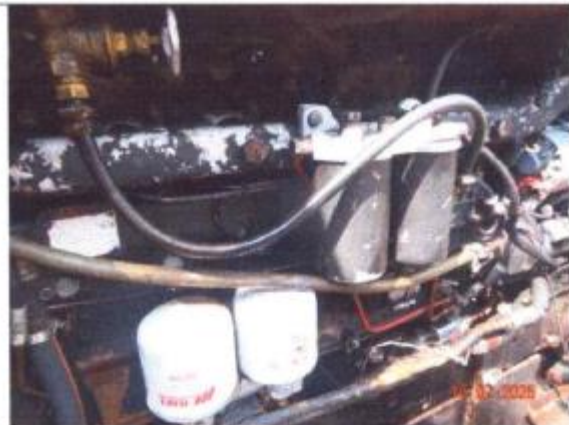
Ciągnik rolniczy URSUS 1224 będący własnością Nadleśnictwa Rudy Raciborskie w Rudach nie posiada ważnych badań technicznych. Z informacji uzyskanych podczas oględzin wynika, że jest on sporadycznie użytkowany. Stan techniczny urządzenia określono na podstawie oględzin jako do remontu. Większość osłon i obudów oraz kabina operatora są uszkodzone i skorodowane. Ciągnik odbył podczas oględzin krótką jazdę próbną.

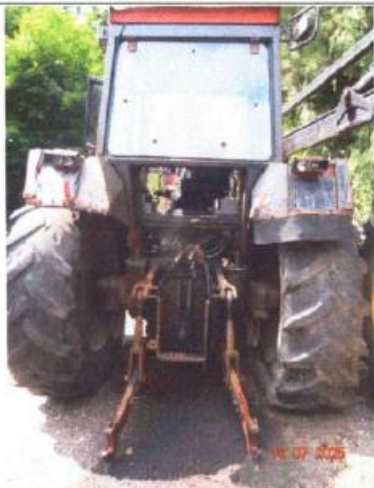
Ciągnik rolniczy URSUS 1734 będący własnością Nadleśnictwa Rudy Raciborskie w Rudach nie posiada ważnych badań technicznych. Z informacji uzyskanych podczas oględzin wynika, że ma uszkodzony silnik i nie nadaje się do eksploatacji. Stan techniczny urządzenia określono na podstawie oględzin jako do remontu. Większość osłon i obudów oraz kabina operatora są uszkodzone i skorodowane. Opony są do wymiany. Ciągnik jest bardzo mocno wyeksploatowany. Ze względu na uszkodzony silnik nie wykonano jazdy próbnej.

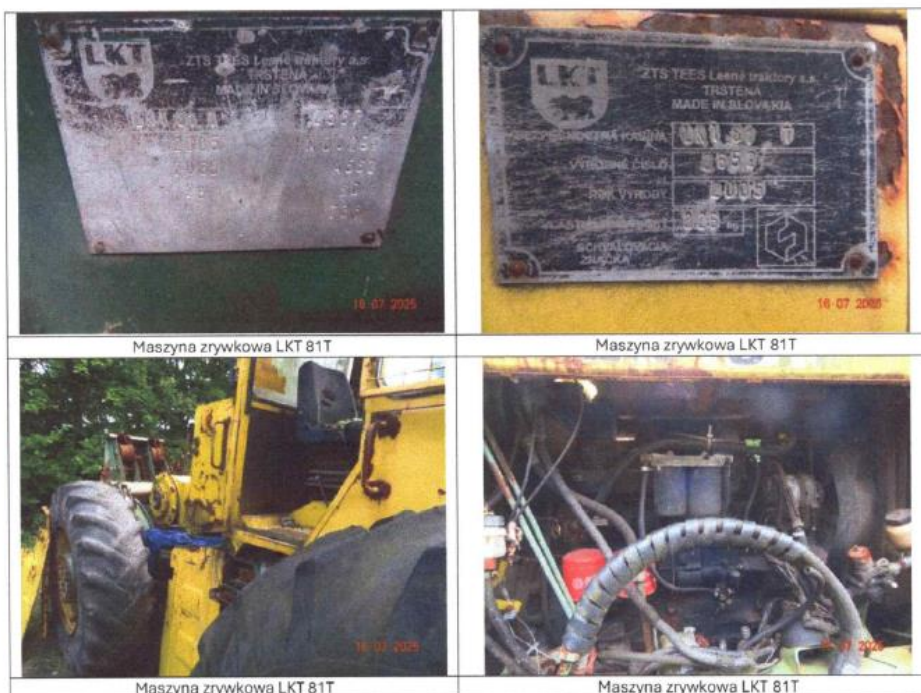
Maszyna zrywkowa LKT 81T będąca własnością Nadleśnictwa Rudy Raciborskie w Rudach nie posiada żadnej dokumentacji techniczno-ruchowej. Z informacji uzyskanych podczas oględzin wynika, że ma uszkodzony silnik i nie nadaje się do eksploatacji. Stan techniczny urządzenia określono na podstawie oględzin jako do remontu. Część osłon i obudów oraz kabina operatora są uszkodzone i skorodowane. Opony są do wymiany. Ze względu na uszkodzony silnik nie wykonano jazdy próbnej.

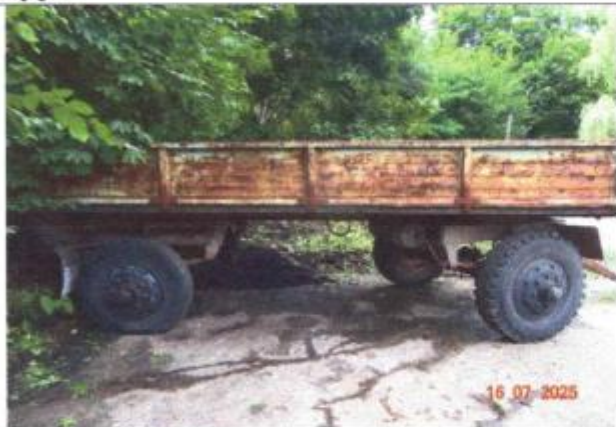
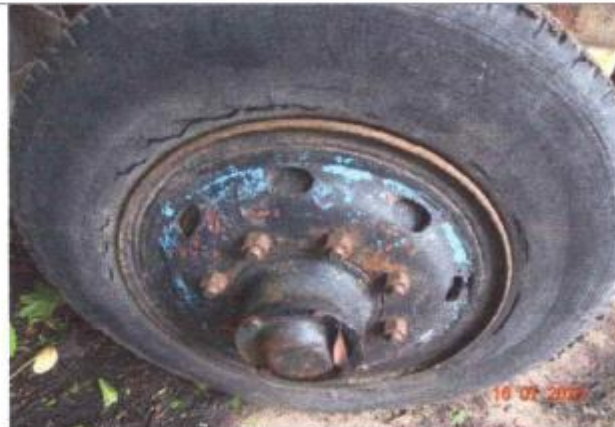
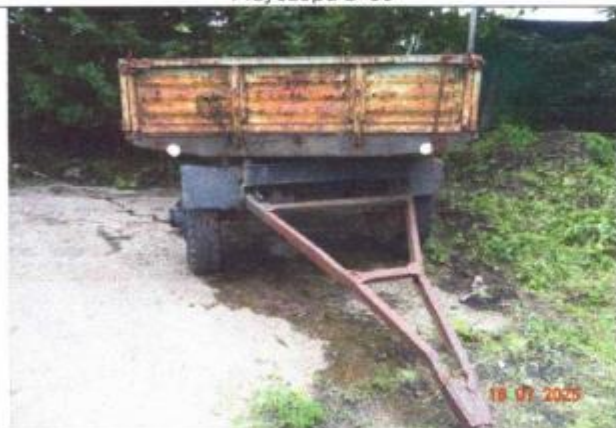
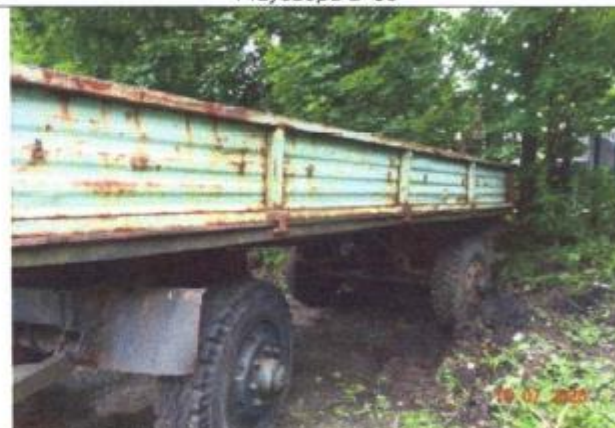
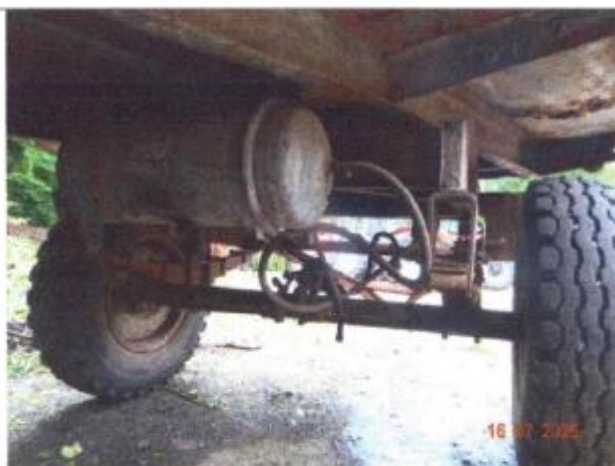
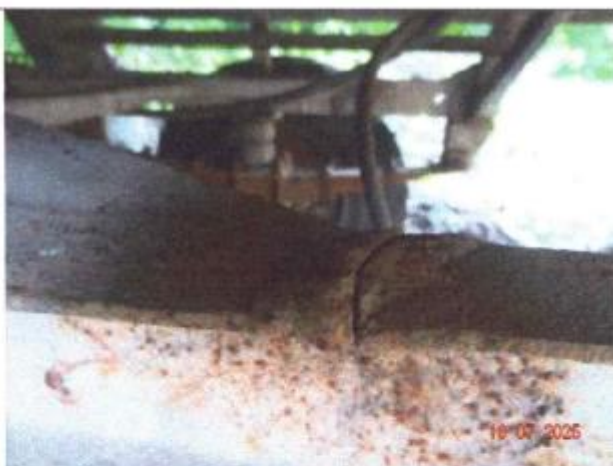
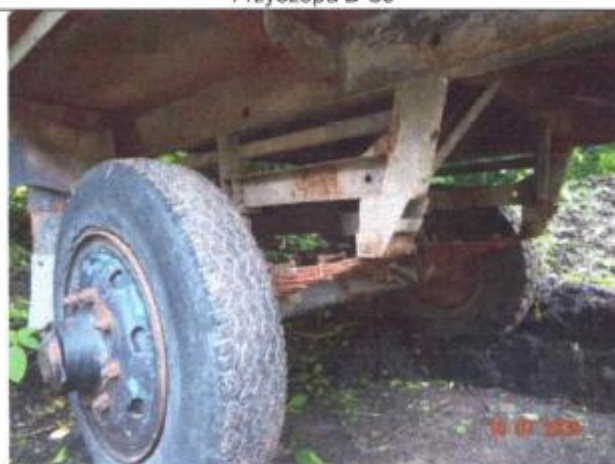
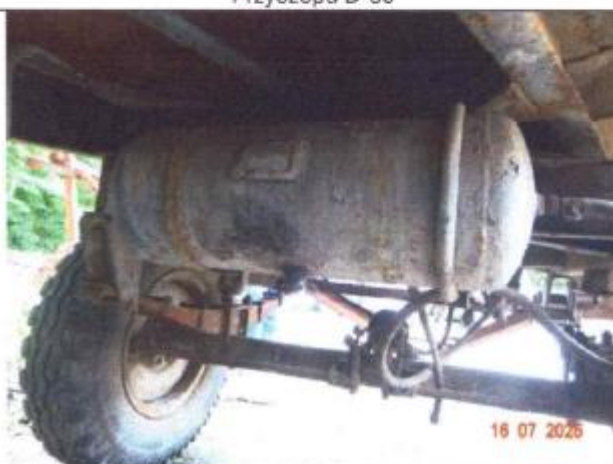
Przyczepa D-50 będąca własnością Nadleśnictwa Rudy Raciborskie w Rudach nie posiada ważnych badań technicznych. Z informacji uzyskanych podczas oględzin wynika, że jej stan techniczny jest zły i nie nadaje się do eksploatacji. Żeby przywrócić ją do eksploatacji należy przyczepę poddać remontowi odtworzeniowemu. Główne części przyczepy (rama, burty) są uszkodzone (widoczne pęknięcia) i skorodowane. Opony są do wymiany.

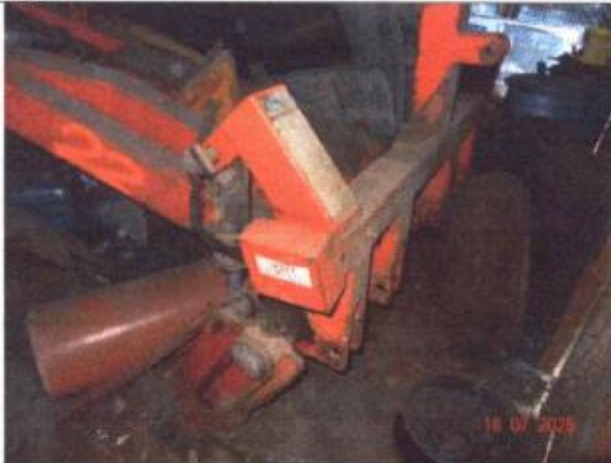
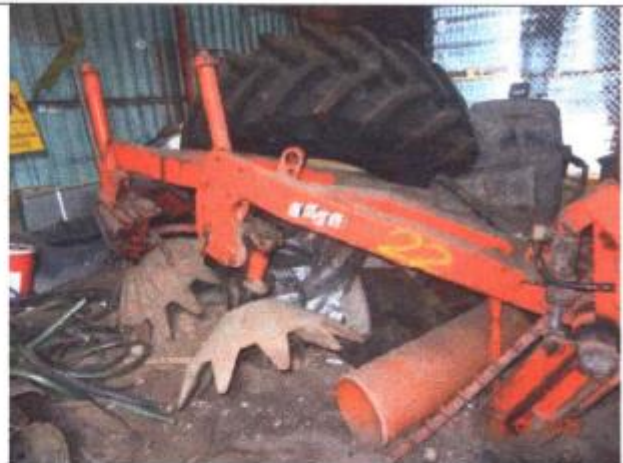
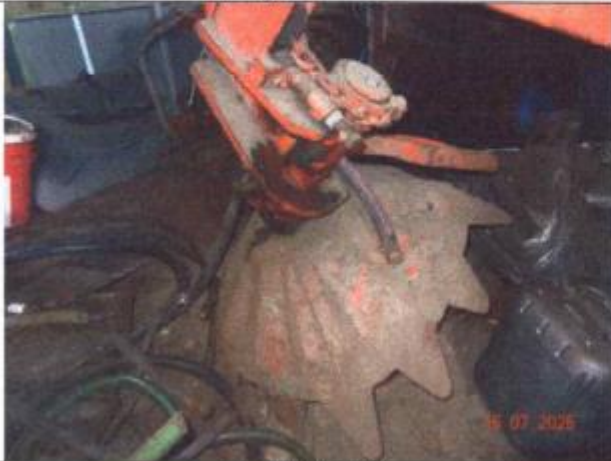
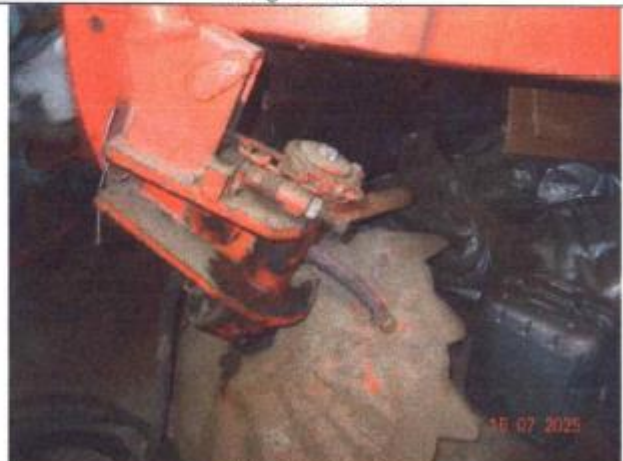
Pług LOFT 1680

Pług LOFT-1680 będący własnością Nadleśnictwa Rudy Raciborskie w Rudach nie posiada żadnej dokumentacji. Z informacji uzyskanych podczas oględzin wynika, że nie jest w eksploatacji od kilkunastu lat. Nie można było stwierdzić czy jest on kompletny. Stan techniczny urządzenia określono na podstawie oględzin jako dostateczny.

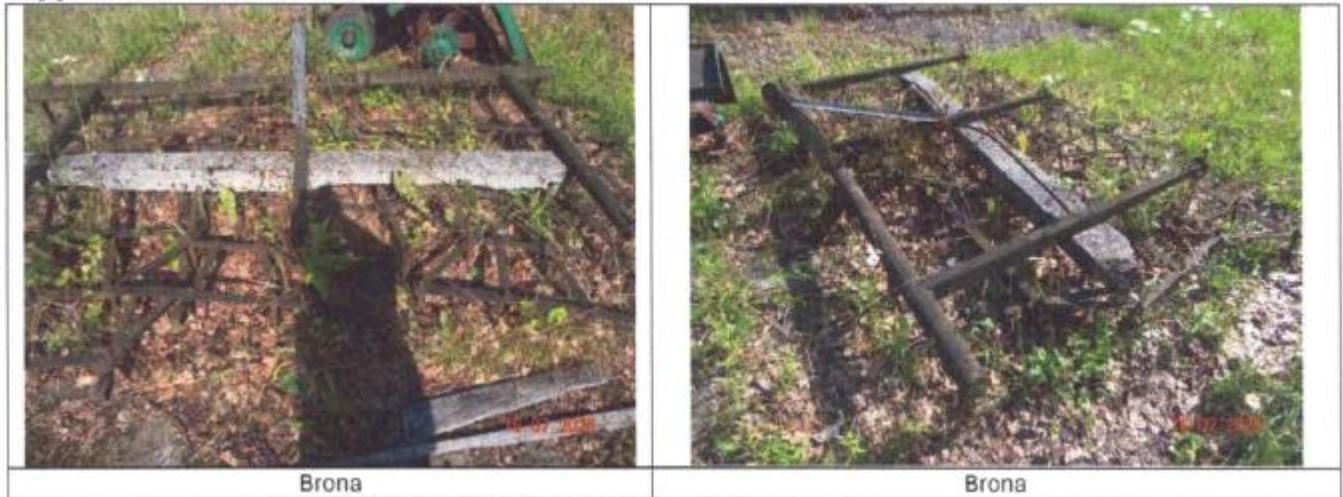
Brona będąca własnością Nadleśnictwa Rudy Raciborskie w Rudach nie posiada żadnej dokumentacji. Z informacji uzyskanych podczas oględzin wynika, że nie jest w eksploatacji od kilkunastu lat. Stan techniczny urządzenia określono na podstawie oględzin jako dostateczny.

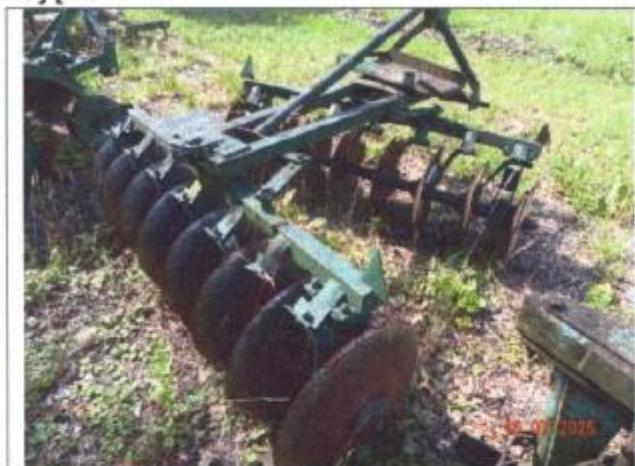
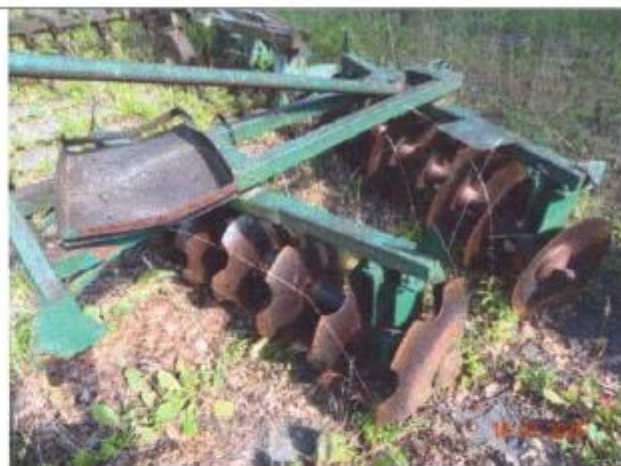
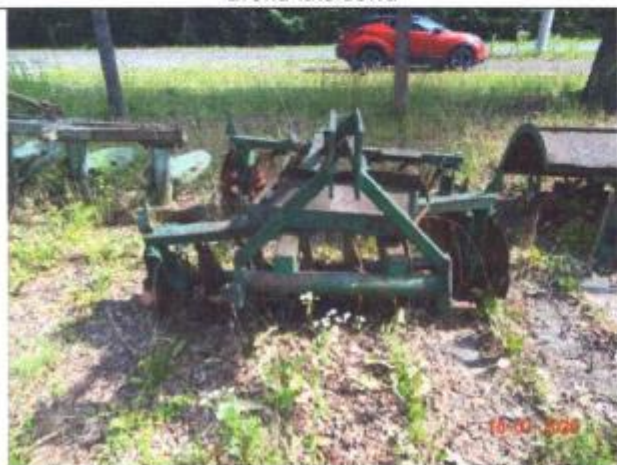
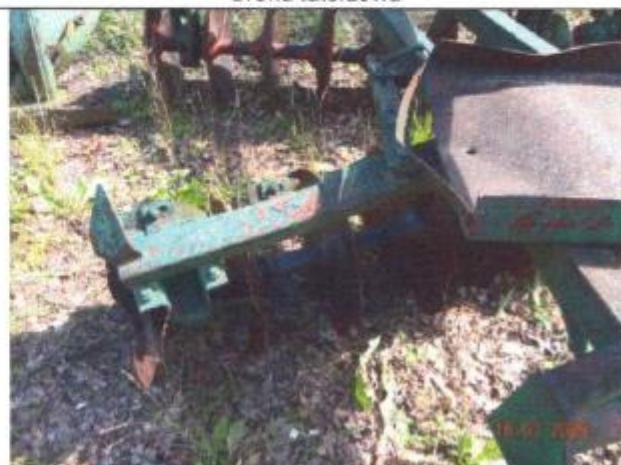
Brona talerzowa będąca własnością Nadleśnictwa Rudy Raciborskie w Rudach nie posiada żadnej dokumentacji. Z informacji uzyskanych podczas oględzin wynika, że nie jest w eksploatacji od kilkunastu lat. Stan techniczny urządzenia określono na podstawie oględzin jako dostateczny.

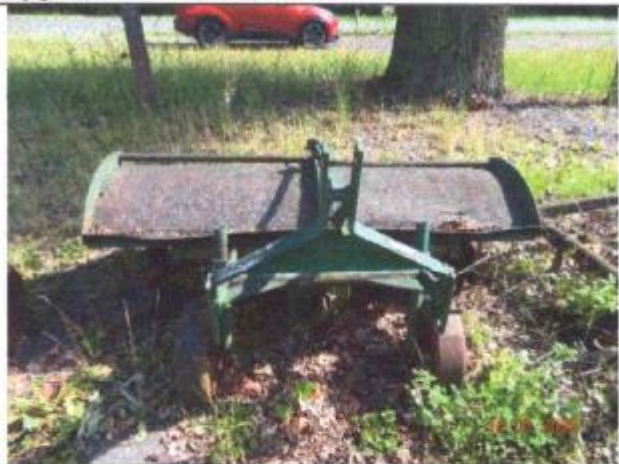
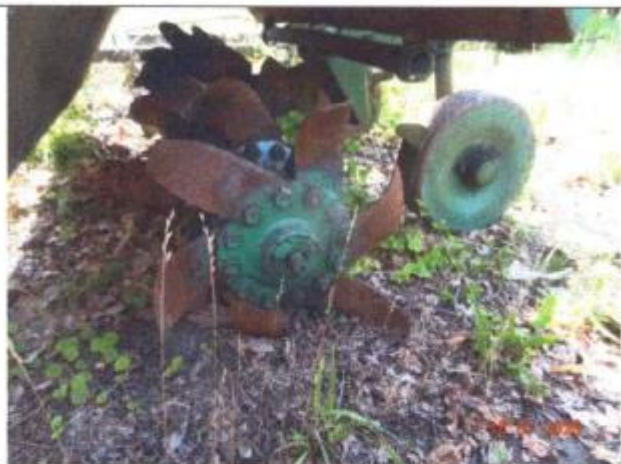
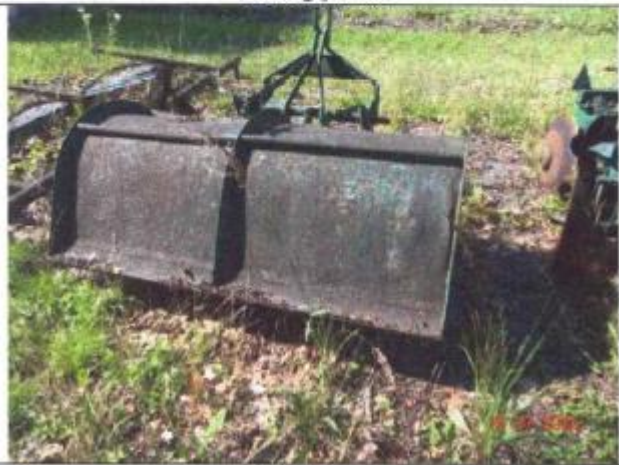
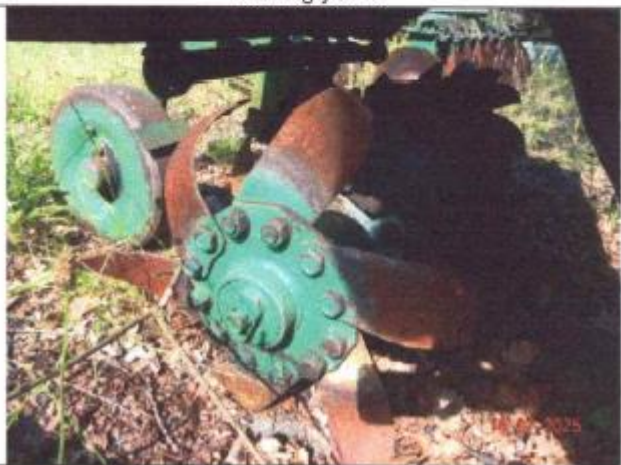
Glebogryzarka będąca własnością Nadleśnictwa Rudy Raciborskie w Rudach nie posiada żadnej dokumentacji. Z informacji uzyskanych podczas oględzin wynika, że nie jest w eksploatacji od kilkunastu lat. Stan techniczny urządzenia określono na podstawie oględzin jako zły.
