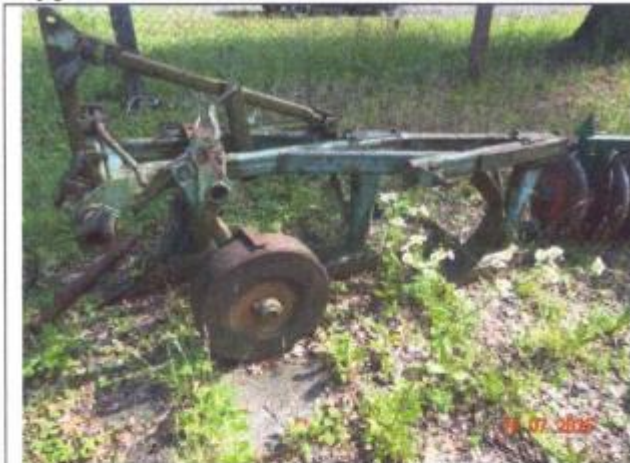
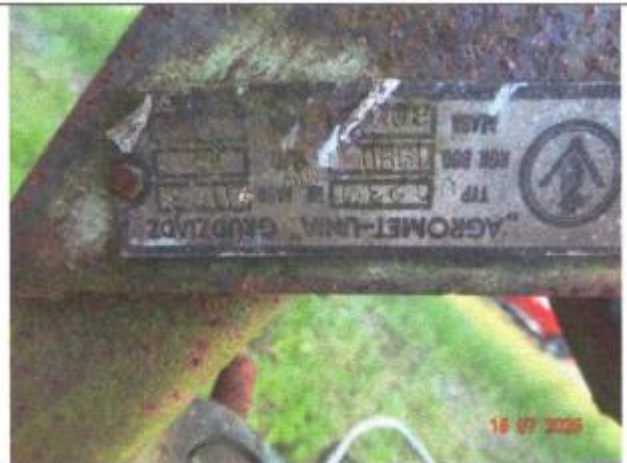
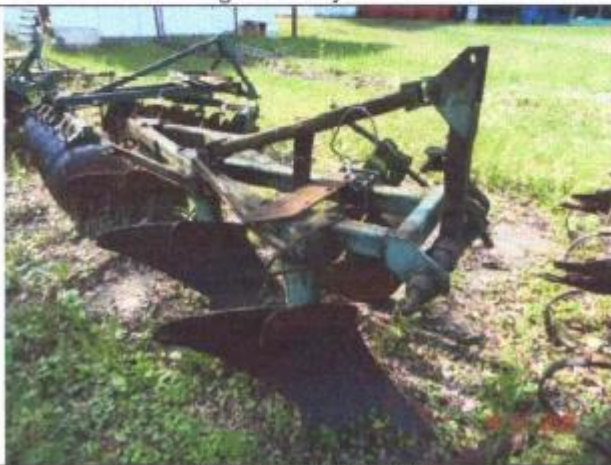
Pług 3-skibowy U-023/1 będący własnością Nadleśnictwa Rudy Raciborskie w Rudach nie posiada żadnej dokumentacji. Z informacji uzyskanych podczas oględzin wynika, że nie jest w eksploatacji od kilkunastu lat. Stan techniczny urządzenia określono na podstawie oględzin jako dostateczny.

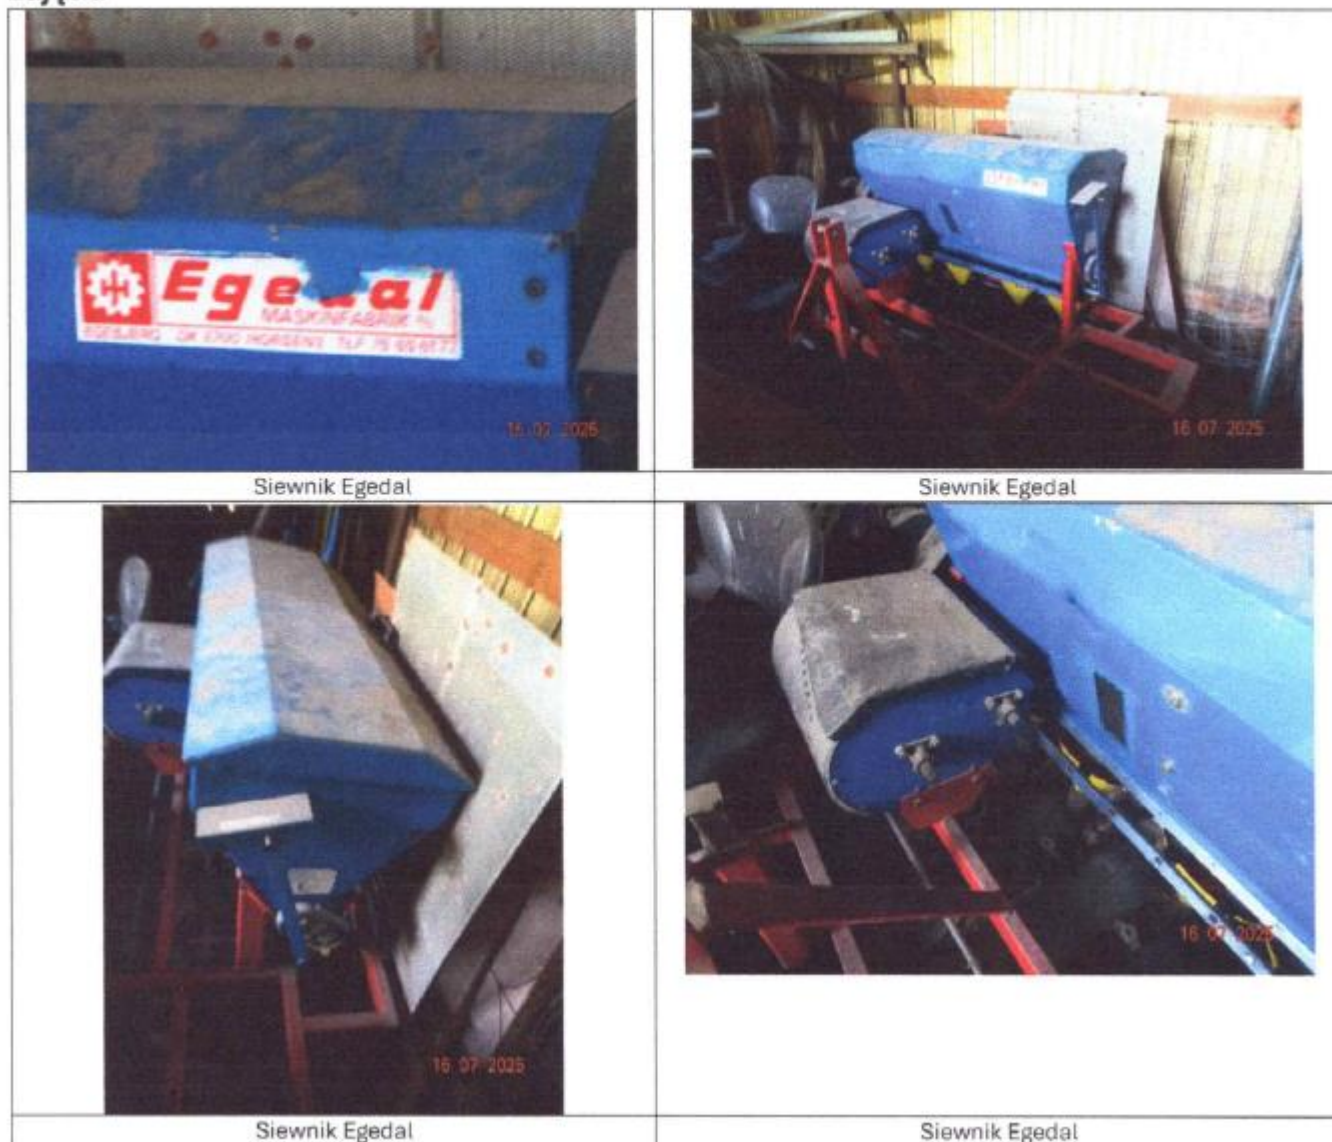
Siewnik zagonowy Egedal 84 będąca własnością Nadleśnictwa Rudy Raciborskie w Rudach nie posiada żadnej dokumentacji. Z informacji uzyskanych podczas oględzin wynika, że nie jest w eksploatacji od dłuższego czasu. Stan techniczny urządzenia określono na podstawie oględzin jako dostateczny.

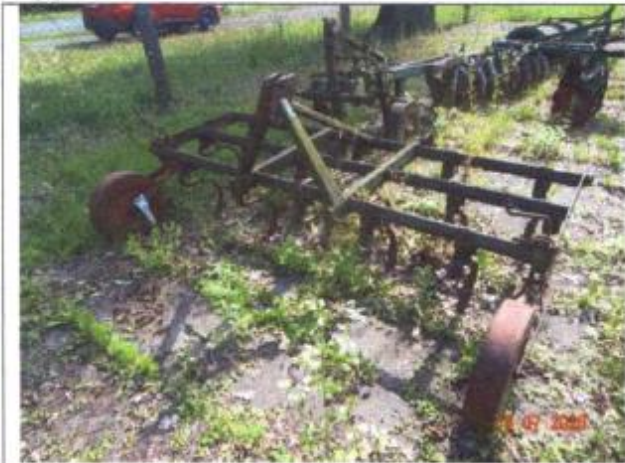
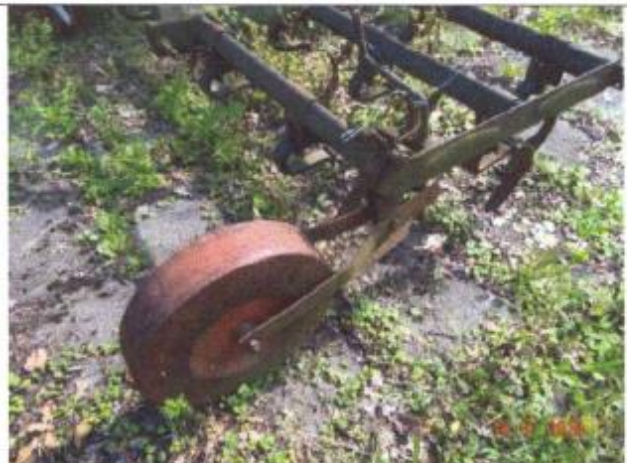
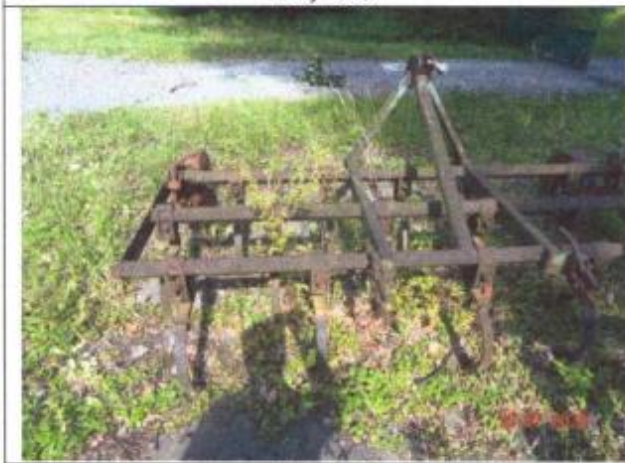
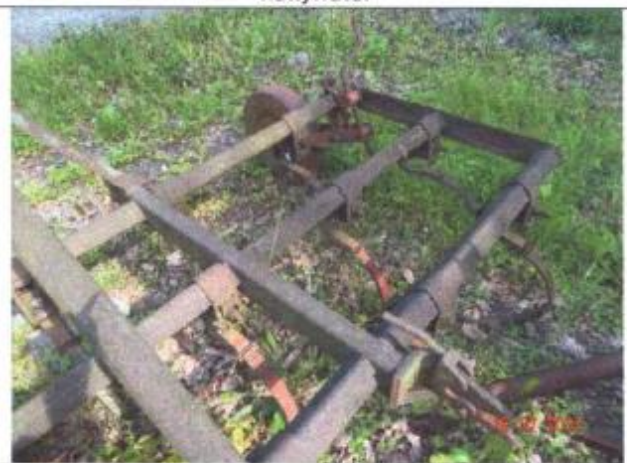
Kultywator będący własnością Nadleśnictwa Rudy Raciborskie w Rudach nie posiada żadnej dokumentacji. Z informacji uzyskanych podczas oględzin wynika, że nie jest w eksploatacji od kilkunastu lat. Stan techniczny urządzenia określono na podstawie oględzin jako dostateczny.

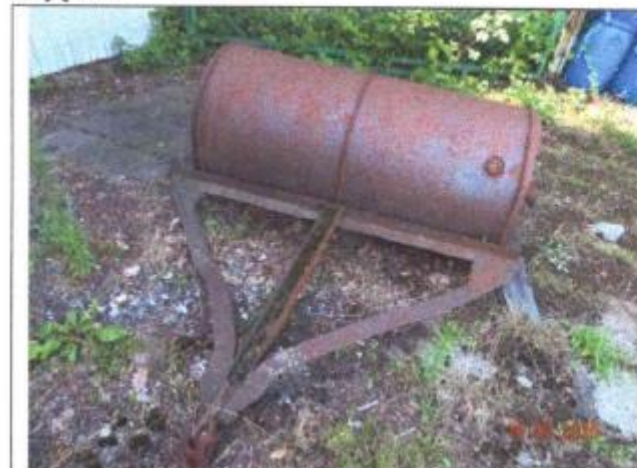
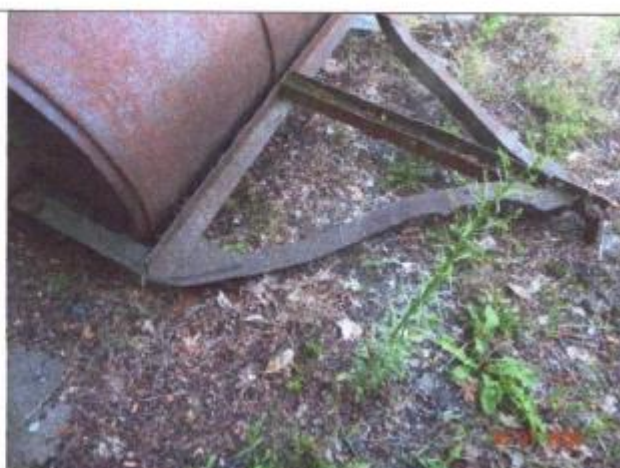
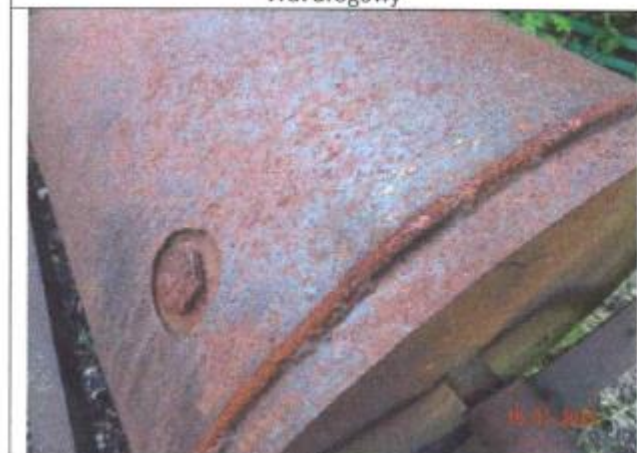
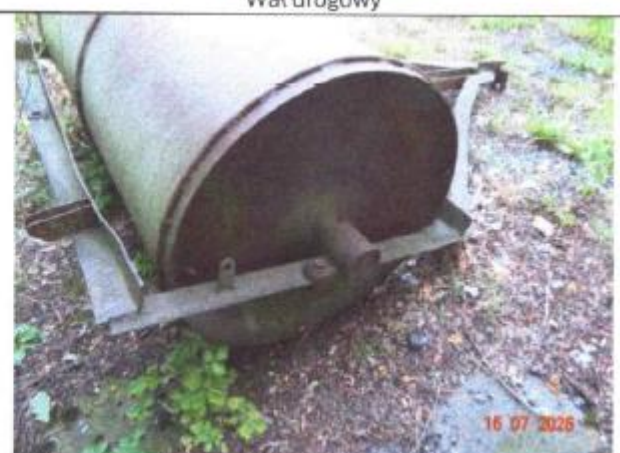
Wał drogowy będący własnością Nadleśnictwa Rudy Raciborskie w Rudach nie posiada żadnej dokumentacji. Z informacji uzyskanych podczas oględzin wynika, że nie jest w eksploatacji od kilkunastu lat. Stan techniczny urządzenia określono na podstawie oględzin jako niedostateczny.

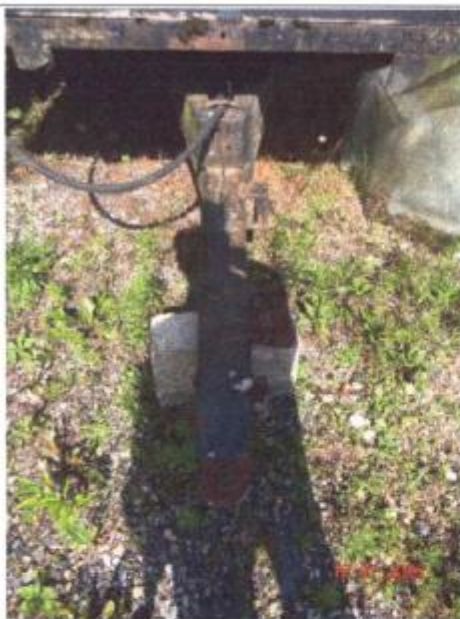
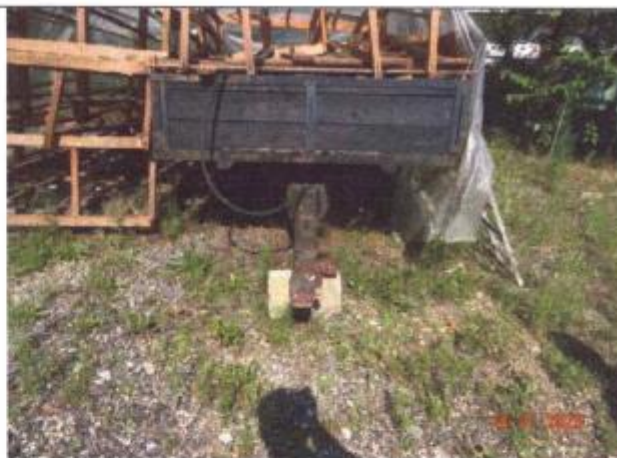
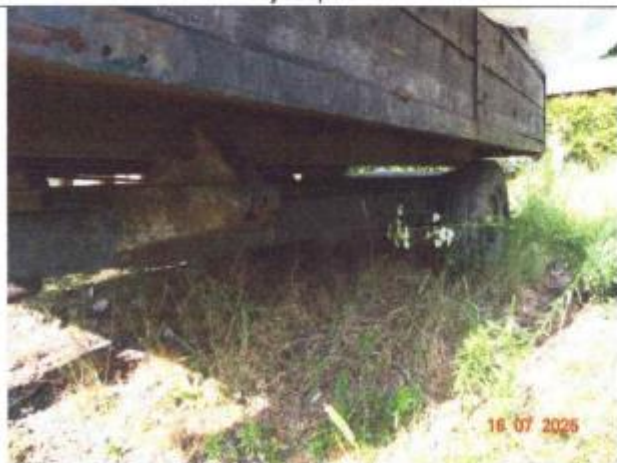
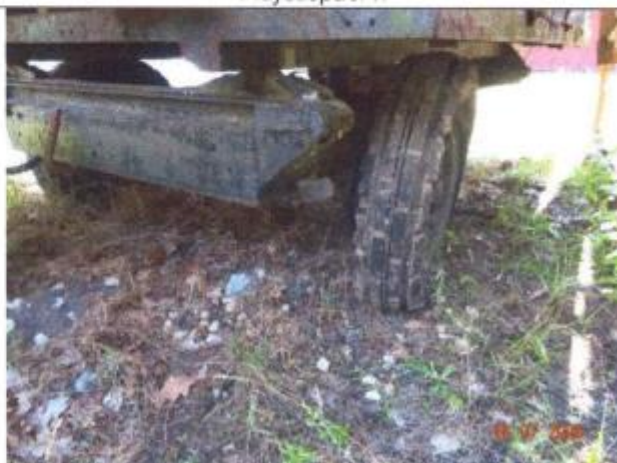
Przyczepa JMT będąca własnością Nadleśnictwa Rudy Raciborskie w Rudach nie posiada ważnych badań technicznych. Z informacji uzyskanych podczas oględzin wynika, że jej stan techniczny jest zły i nie nadaje się do eksploatacji. Żeby przywrócić ją do eksploatacji należy przyczepę poddać remontowi odtworzeniowemu. Główne części przyczepy są uszkodzone (pęknięcia, brak instalacji elektrycznej i oświetlenia, korozja). Opony są do wymiany..

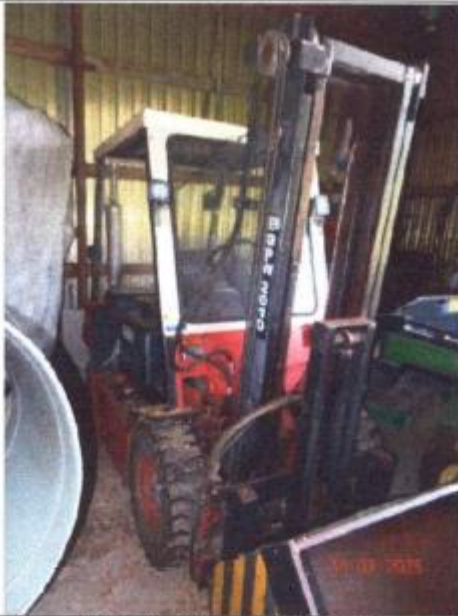
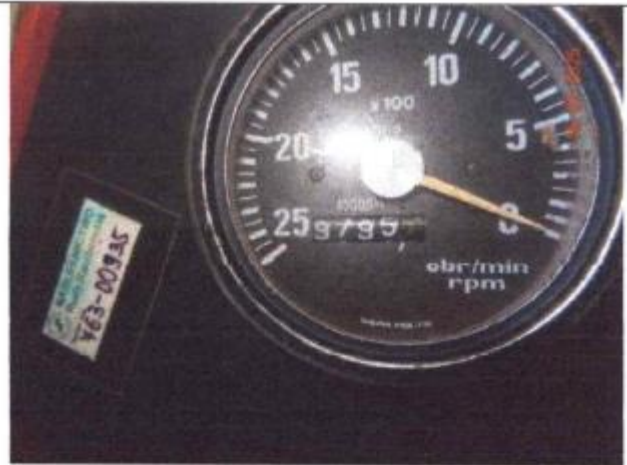
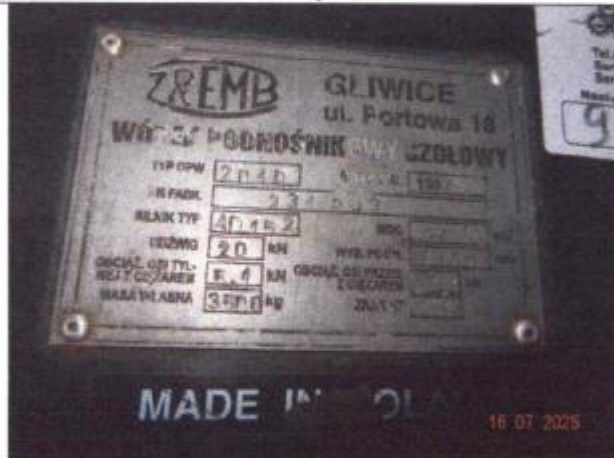
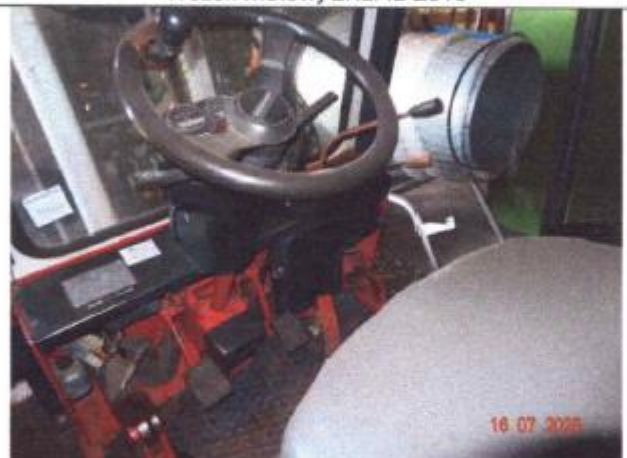
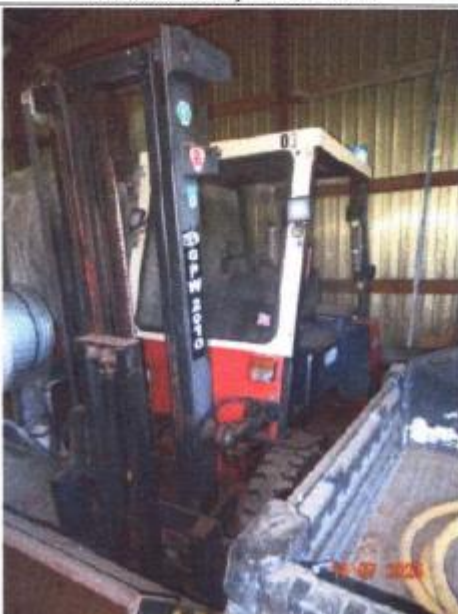
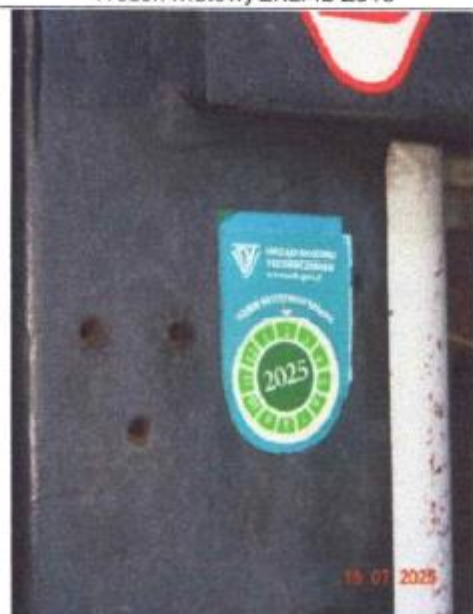
Wózek widtowy ZREMB 2010

Wózek widłowy ZREMB GPW 2010 będący własnością Nadleśnictwa Rudy Raciborskie w Rudach nie posiada żadnej dokumentacji techniczno-ruchowej. Miał ważne badania dopuszczające do użytki przez UDT do 02.2025 roku. Z informacji uzyskanych podczas oględzin wynika, że nie jest obecnie w eksploatacji. Ogólny stan techniczny urządzenia określono na podstawie oględzin jako niedostateczny ze względu na niesprawny silnik i brak możliwości wykonania testów ruchowych.

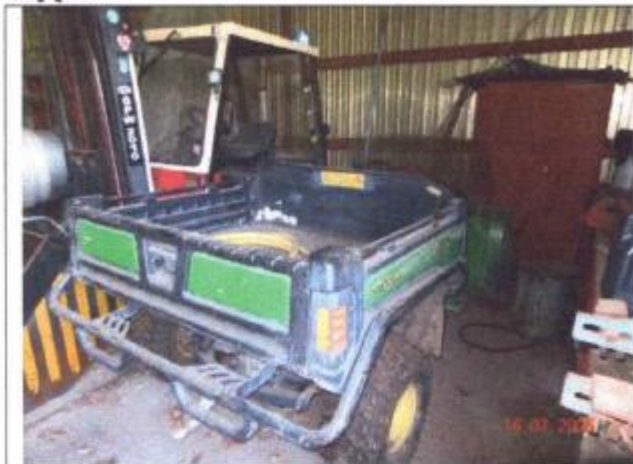
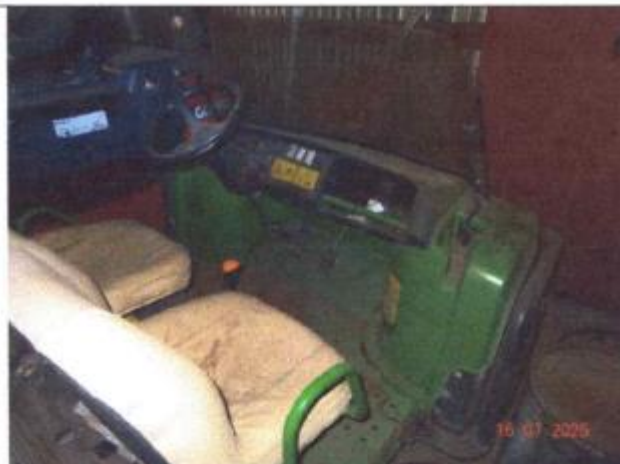
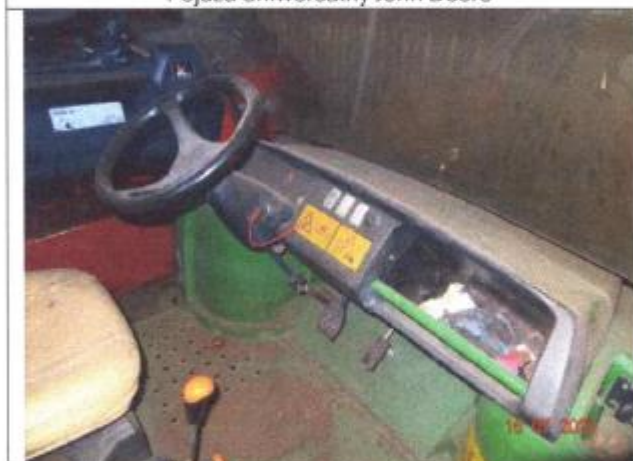
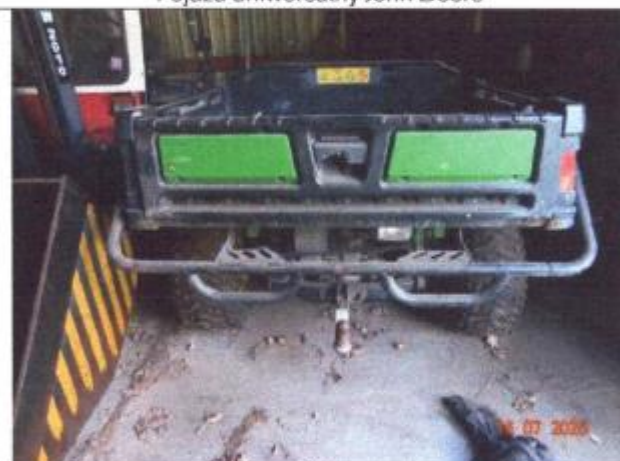
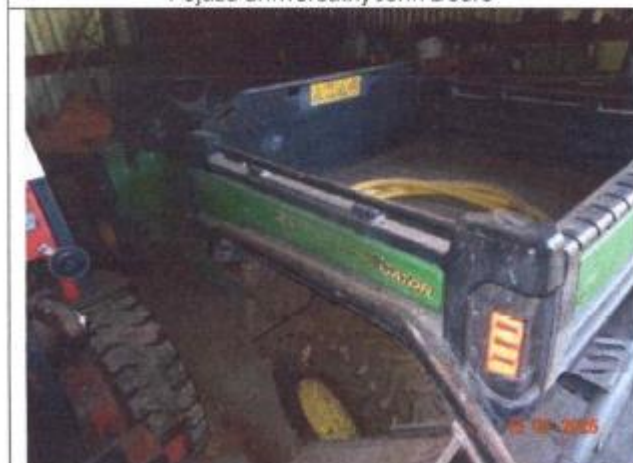
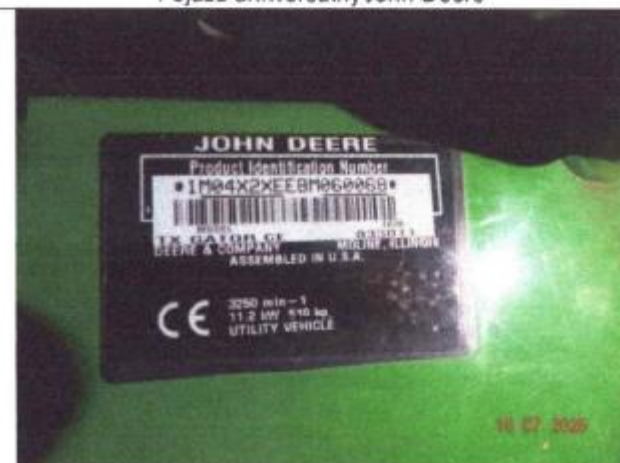
Pojazd uniwersalny John Deere będąca własnością Nadleśnictwa Rudy Raciborskie w Rudach nie posiada żadnej dokumentacji. Z informacji uzyskanych podczas oględzin wynika, że nie jest w eksploatacji ze względu na problemy z silnikiem. Ogólny stan techniczny urządzenia określono na podstawie oględzin jako dostateczny.
