PROTOKÓŁ PRZEGLĄDU SERWISOWEGO I KONSERWACJI **SYSTEMU SYGNALIZACJI POŻAROWEJ**

Obiekt	Ministerstwo Rodziny i Polityki Społecznej	
Lokalizacja	ul. Żurawia 4a, Warszawa	
Przegląd wykonał	inż. poż. Mateusz Strach	Specjalista ds. ochrony przeciwpożarowej Nr upr. 14073
Data wykonania przeglądu	26.11.2024 r.

PROTOKÓŁ PRZEGLĄDU SERWISOWEGO I KONSERWACJI **DŹWIĘKOWEGO SYSTEMU OSTRZEGANIA**

Obiekt	Ministerstwo Rodziny i Polityki Społecznej	
Lokalizacja	ul. Nowogrodzka 1/3/5, Warszawa	
Przegląd wykonał	inż. poż. Mateusz Strach	Specjalista ds. ochrony przeciwpożarowej Nr upr. 14073
Data wykonania przeglądu	26.11.2024 r.

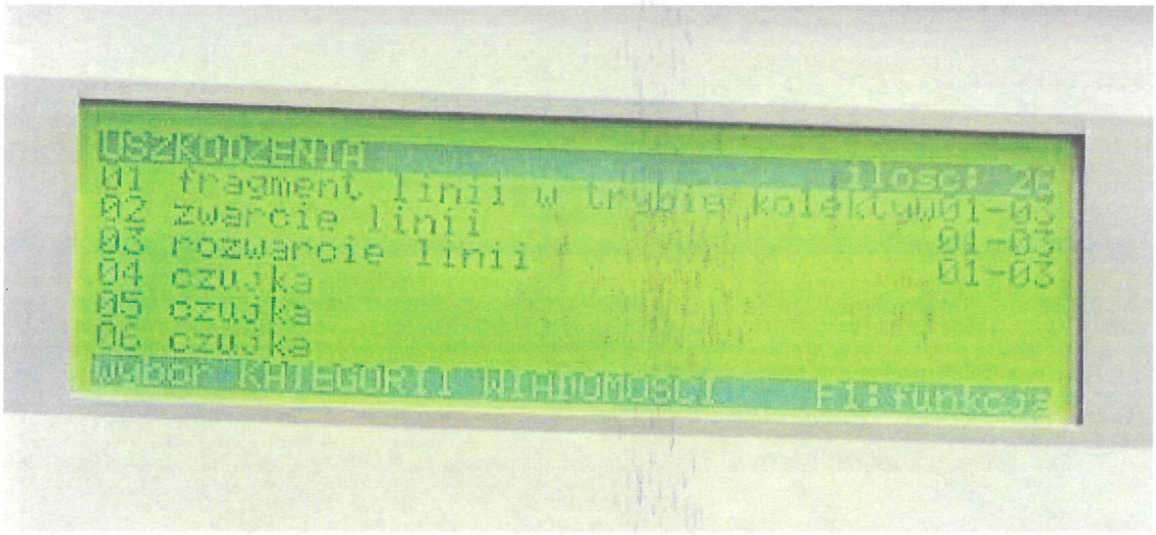
Załącznik nr 1

Po wykonanym przeglądzie stwierdzono **nieprawidłowość** działania systemu sygnalizacji pożarowej.

Fot. nr 1 – Uszkodzenia sygnalizowane przez centralę systemu sygnalizacji pożarowej

- Zaleca się diagnostykę oraz naprawę uszkodzeń sygnalizowanych przez centralę systemu sygnalizacji pożarowej (załącznik nr 1),
- Piwnica:
  - zaleca się uprzątnięcie rzeczy zastawiających czujkę ppoż. w pomieszczeniu nr 019 (załącznik nr 2),

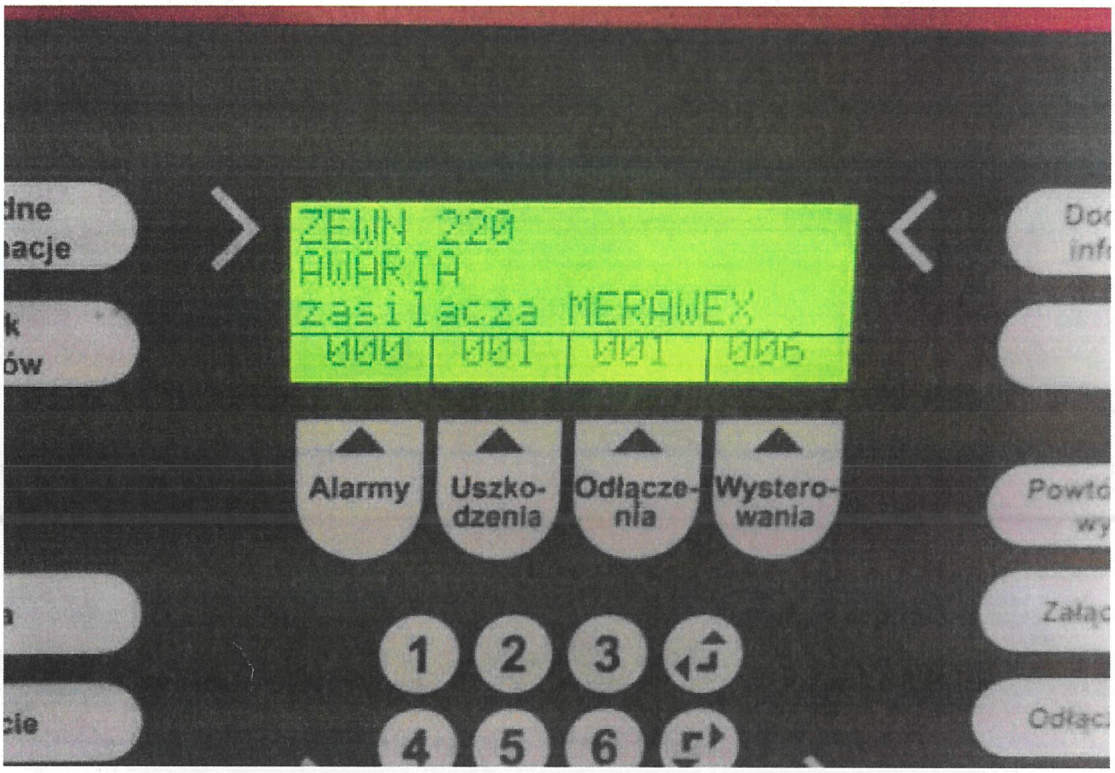
Załącznik nr 1

- poziom -1, przy pomieszczeniu nr 05 (2 szt.),
  - poziom -1, rozdzielnia elektryczna (2 szt. – centrala systemu sygnalizacji pożarowej sygnalizuje awarie zasilacza – załącznik nr 1),

Fot. nr 1 – Uszkodzony zasilacz buforowy sygnalizowany przez centralę systemu sygnalizacji pożarowej

W celu przywrócenia sprawności technicznej systemu sygnalizacji pożarowej znajdującej się w budynku zaleca się usunięcie wyżej wskazanych nieprawidłowości.
