Wycena Nr: 992/09/2026 z dnia: 15.09.2026 r.

Wykonawca opinii: uprawniony rzeczoznawca Paweł Babiszewski
Zadanie: Określenie wartości rynkowej pojazdu w stanie nieuszkodzonym
Zleceniodawca: Prokuratura Okręgowa w Zamościu NIP: 9221244745
Adres: ul. Orla 2, 22-400 Zamość

ARKUSZ BADANIA POWŁOKI LAKIEROWEJ

DOKUMENTACJA FOTOGRAFICZNA

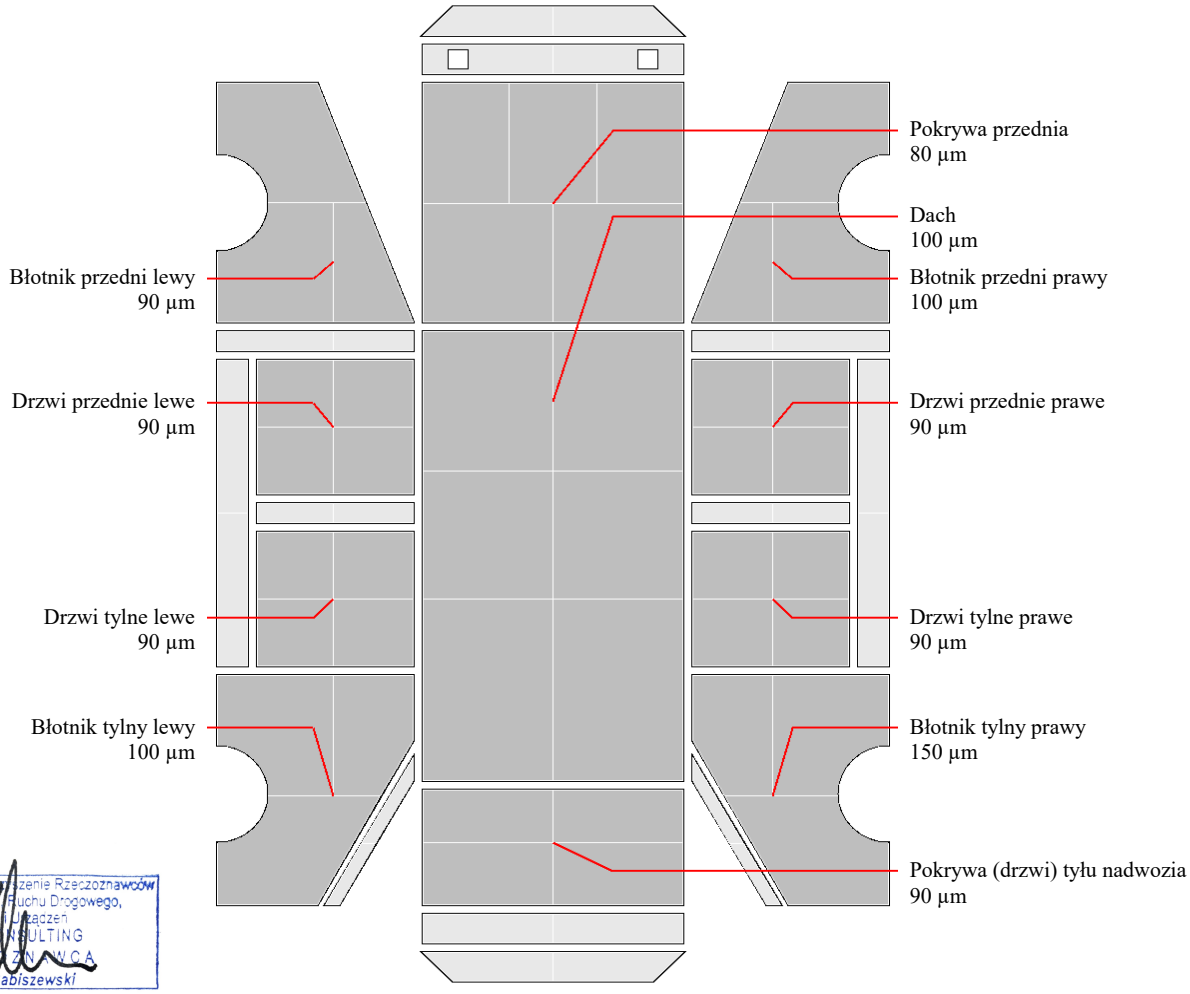
Nadwozie samochodu - uszkodzenia i braki:
- Zderzak przedni, uszkodzona powłoka lakierowa w lewej części - powierzchniowe zarysowania
- Pokrywa komory silnika, uszkodzona powłoka lakierowa - powierzchniowe zarysowania

- Błotnik przedni prawy, uszkodzona powłoka lakierowa - powierzchniowe zarysowania
- Drzwi przednie prawe, uszkodzona powłoka lakierowa - powierzchniowe zarysowania

- Drzwi tylne prawe, uszkodzona powłoka lakierowa- powierzchniowe zarysowania
- Błotnik tylny prawy, uszkodzona powłoka lakierowa - powierzchniowe zarysowania oraz ślady wcześniejszej naprawy

- Drzwi bagażnika, uszkodzona powłoka lakierowa - powierzchniowe zarysowania
- Błotnik tylny lewy, uszkodzona powłoka lakierowa - powierzchniowe zarysowania oraz wgniecenie

- Drzwi tylne lewe, uszkodzona powłoka lakierowa - powierzchniowe zarysowania
- Drzwi przednie lewe, uszkodzona powłoka lakierowa - powierzchniowe zarysowania

- Błotnik przedni prawy, uszkodzona powłoka lakierowa - powierzchniowe zarysowania
