Wycena Nr: 820/11/2025 z dnia: 28.11.2025 r.

Wykonawca opinii: uprawniony rzeczoznawca Paweł Babiszewski
Zadanie: Określenie wartości rynkowej pojazdu w stanie nieuszkodzonym
Zleceniodawca: Prokuratura Okręgowa w Zamościu NIP: 9221244745
Adres: ul. Orla 2, 22-400 Zamość
Numer polisy: 22064 z dnia: 01.01.2025 r.

Marka: SKODA
Model: Fabia III 1.0 MR`15 E6
Wersja: Active
Rodzaj pojazdu: Samochód osobowy

Rok produkcji: 2015
Nr Info-Ekspert: 034-02825
Identyfikator pojazdu: 147998
Nr rejestracyjny: LZ 59015
VIN: TMBJB6NJ8GZ097022

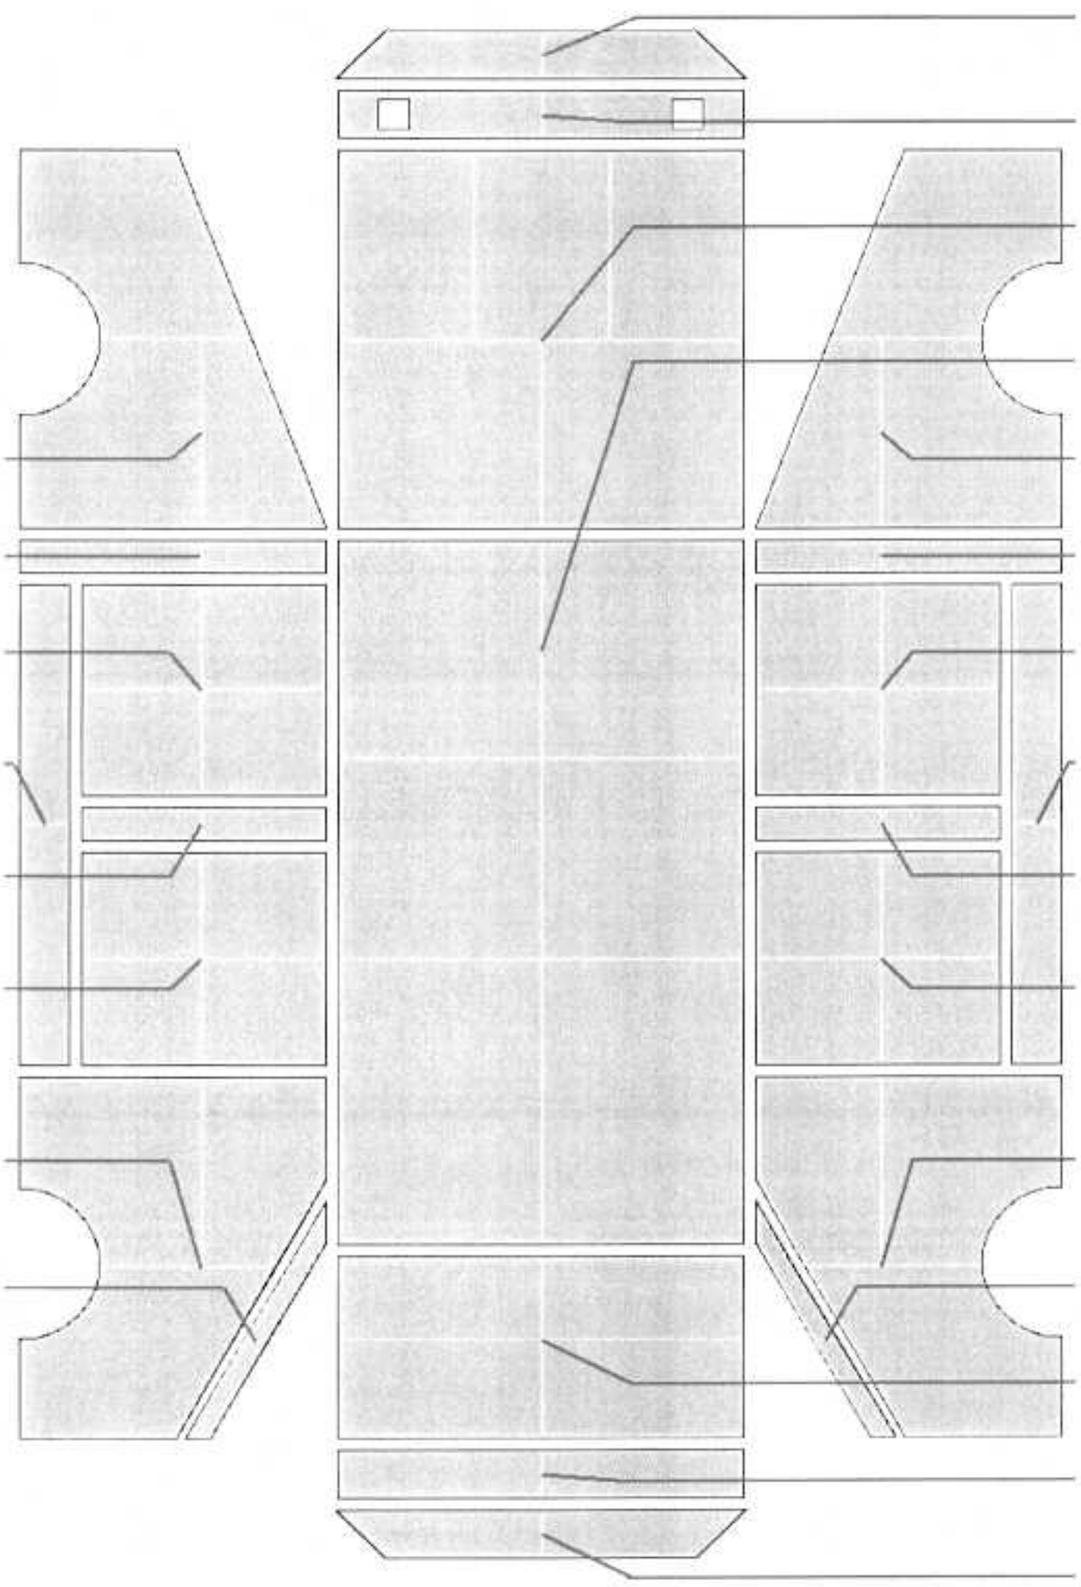
OPIS POWŁOKI LAKIEROWEJ

Błotnik przedni prawy
Powłoka lakierowa o grubości do 220...

Błotnik przedni prawy - powłoka lakierowa o grubości do 220μm, jako jedyny element powtórnie lakierowany.
