TEMAT: Projekt remontu zabytkowego kościoła

NUMER: A17

TYTUŁ: BADANIA ARCHITEKTONICZNE
PROJEKT BUDOWLANY/KONSERWATORSKI

IZBICA detal

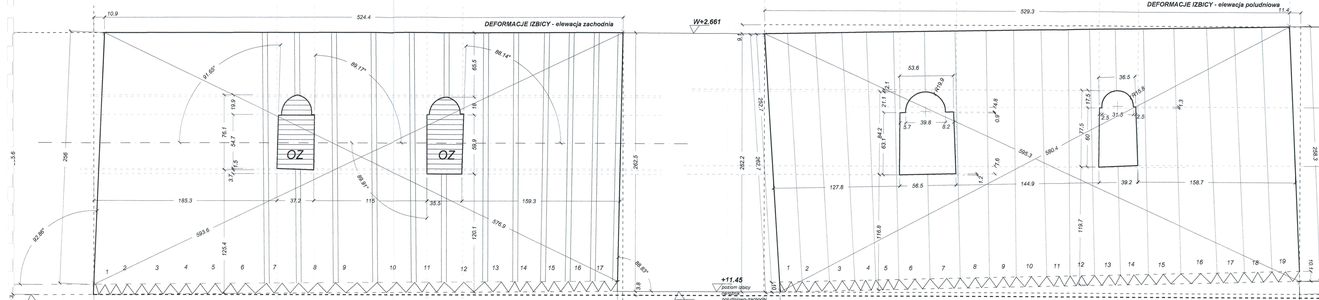
DEFORMACJE IZBICY - elewacja zachodnia

DEFORMACJE IZBICY - elewacja południowa

DEFORMACJE IZBICY - elewacja wschodnia

Zachować istniejące wloty dla nietoperzy, nie tworzy ć nowych wlotów zastępczych (wszelkie wloty do konsultacji z nadzorem przyrodniczym).
Zastosowanie żaluzji OZ i pochyleni ON w otworach izbicy i sygnaturki w tym poszczególne wymiary, forma zostanie ustalona z nadzorem przyrodniczym, po monitoringu sposobu wykorzystania otwor ów wlotowych przez nietoperzy, w trakcie sezonu rozrodczego. Forma, wymiary oraz lokalizacja projektowanego rozw ojania (żaluzje i pochylnie otwor ów) w otworach izbicy oraz sygnaturki zostanie dostosowana i ustalona z zespołem projektowym i nadzorem przyrodniczym w trakcie prac remontowych.
