## OPINIA TECHNICZNA

Inwestor: Skarb Państwa – Prokuratura Okręgowa w Katowicach,  
40-042 Katowice, ul. Wita Stwosza 31

Obiekt: Budynek użytkowy - pomocniczy Prokuratury Rejonowej w  
Pszczynie, przy ul. Stefana Batorego 10, działka nr 143/36,  
obręb Pszczyna, arkusz 2  
Kategoria budynku: XII

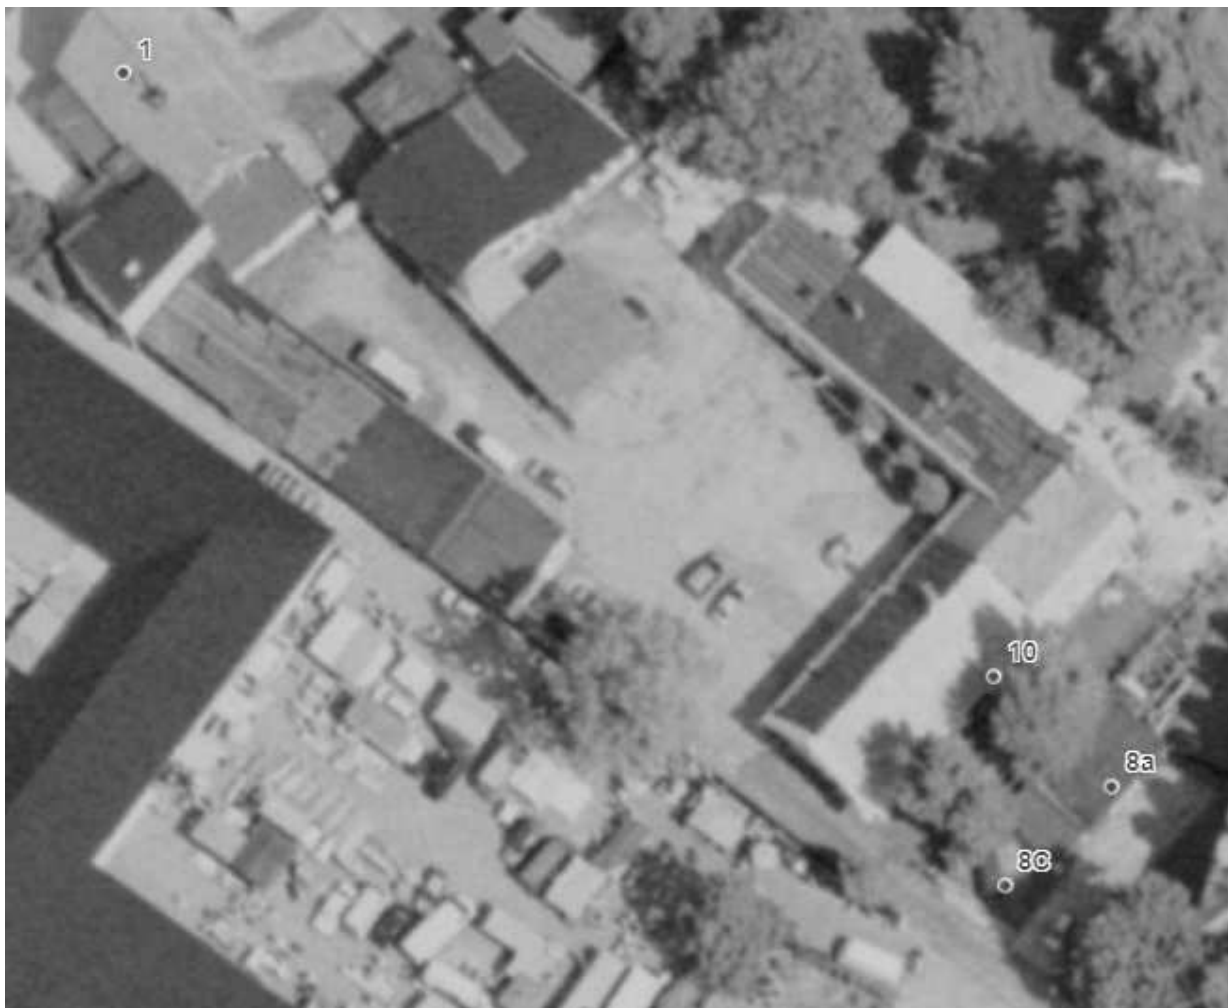
Widok z góry 2003 rok

Zgodnie z protokołami rocznej kontroli stanu technicznego, nierówności i odkształcenie pokrycia dachowego występują od 2020 roku. Nie ma niestety danych z lat wcześniejszych, jak również dokładnych zdjęć budynku sprzed 2020 rokiem. Poniżej zdjęcia ogólne budynku, które jest dostępne na stronach internetowych:
