## RAPORT Z DOCHODZENIA W SPRAWIE BEZPIECZEŃSTWA

RAPORT NR: 15/2024

### MT AMUR STAR

**Przewrócenie się luźnych  
płyt stalowych na członka  
załogi, w pozycji 54° 12'  
N 007° 14' E 21 listopada  
2023 r.**

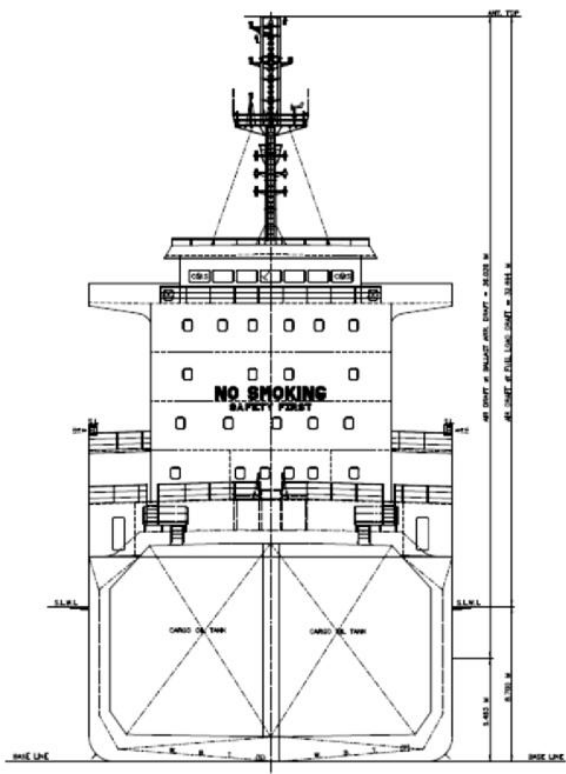
Rysunek 1: Plan ogólny MT Amur Star

Amur Star (**rysunek 1**) to zarejestrowany na Malcie tankowiec do przewozu ropy i chemikaliów o pojemności rejestrowej brutto 8 581 GT. Został zbudowany w 2010 r. w stoczni 21st Century Shipbuilding Co. Ltd. w Korei Południowej. Zarejestrowanymi właścicielami statku są Valloebey Amur Star Ltd., a zarządza nim firma CST Schiffarts GmbH & Co. KG z siedzibą w Hamburgu, Niemcy. Towarzystwem klasyfikacyjnym dla Amur Star jest Lloyd's Register, który odpowiada za statek również jako uznana organizacja w zakresie zgodności z Międzynarodowym Kodeksem Zarządzania Bezpieczeństwem (Kodeks ISM).
