## **Konserwacja ceramicznego ikonostasu w cerkwi św. Mikołaja Cudotwórcy w Białowieży**

"Biuletyn Konserwatorski Województwa  
Podlaskiego", 22, 2016, s. 6, 7-34

ANNA KRAUSE  
Toruń

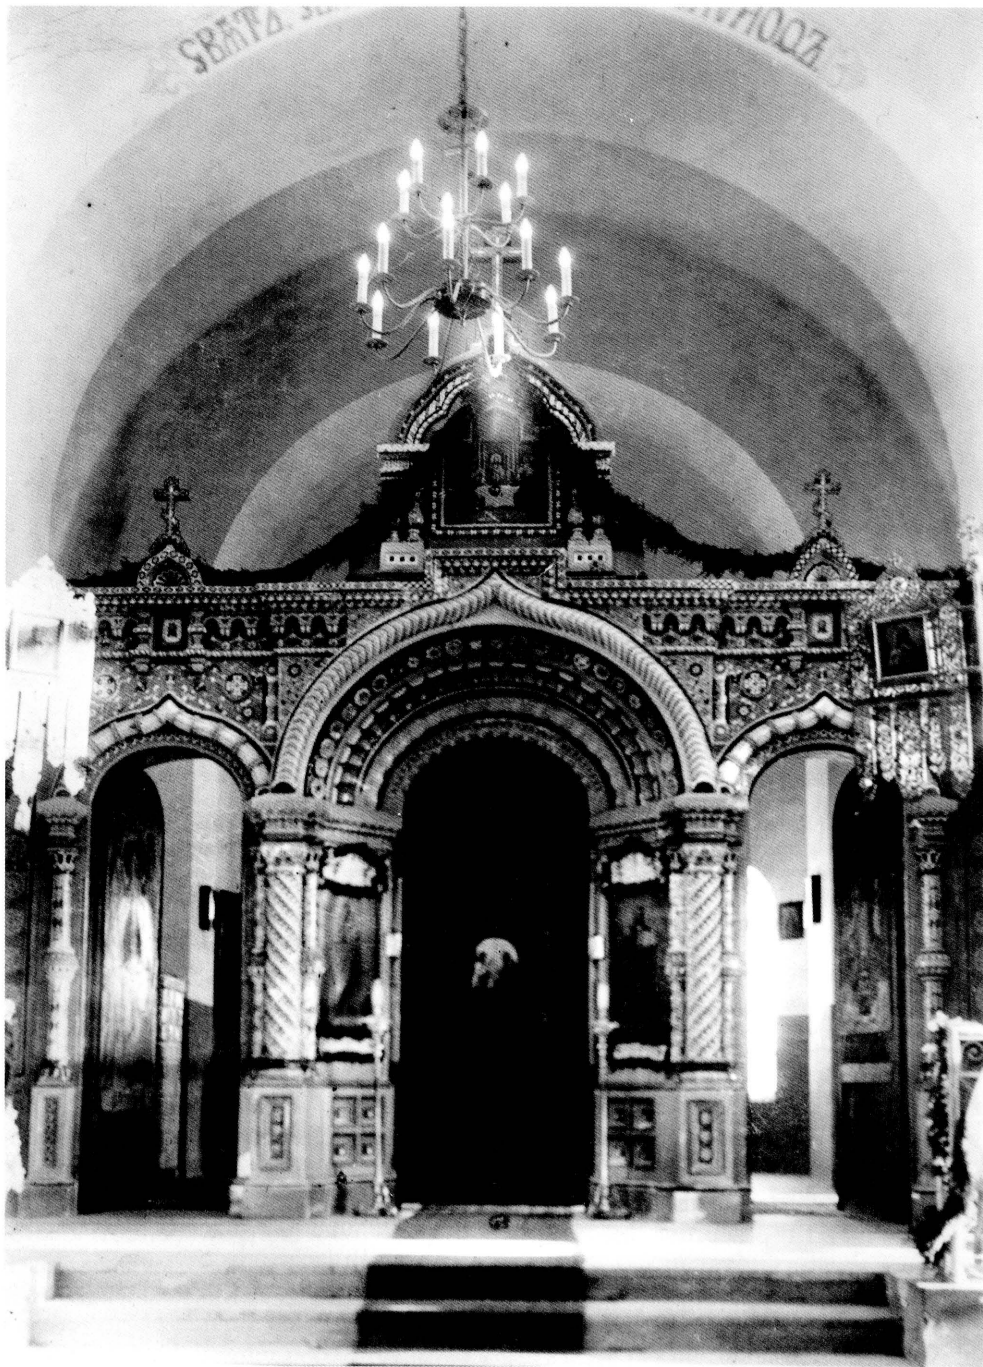
5. Cerkiew św. Mikołaja w Białowieży, widok na ikonostas, widoczne rekonstrukcje z lat 40. XX w.  
*Ze zbiorów parafii prawosławnej św. Mikołaja Cudotwórcy w Białowieży.*  
Russian Orthodox church of St. Nicholas in Białowieża. View of the iconostasis, visible reconstructions from the 1940s. From the collection of the Russian Orthodox parish of St. Nicholas the Miracle Worker in Białowieża.

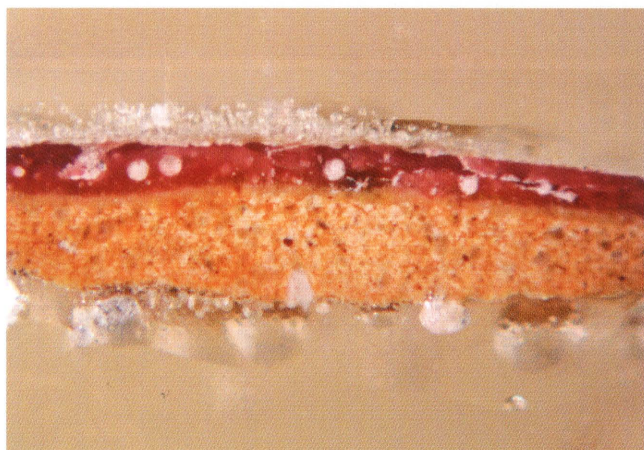
10. Ikonostas – naszlif szkliwa czerwonego.  
Iconostasis – polished cross-section of red glaze.

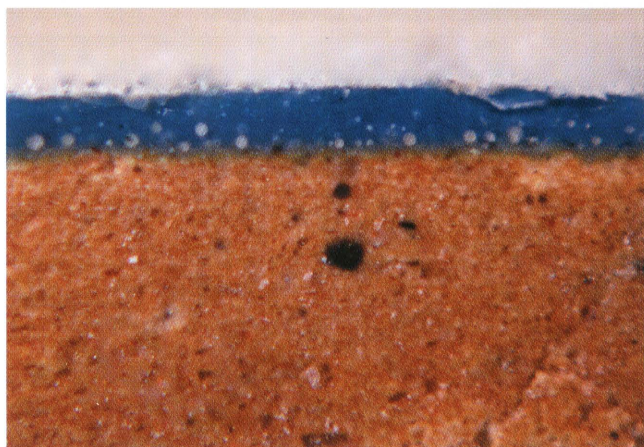
11. Ikonostas – naszlif szkliwa granatowego.  
Iconostasis – polished cross-section of navy blue glaze.

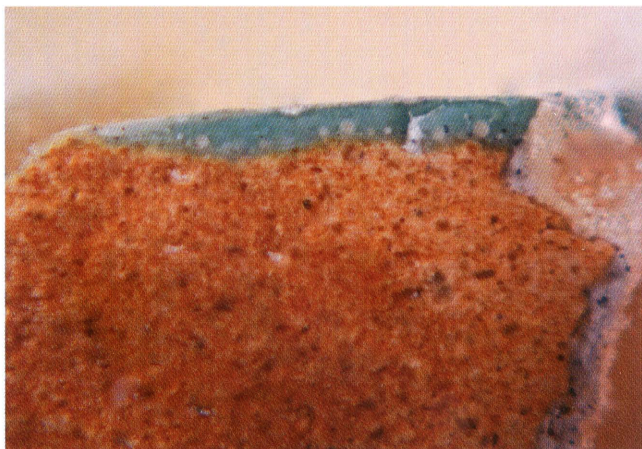
12. Ikonostas – naszlif szkliwa błękitnego.  
Iconostasis – polished cross-section of blue glaze.

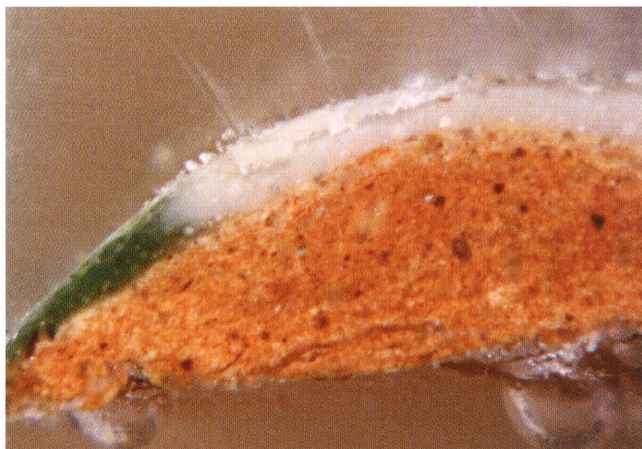
13. Ikonostas – naszlif szkliwa zielonego i białego, stopionych ze sobą na granicy. Widoczna warstwa barwnego szkliwa bezpośrednio na czerepie, bez angoby.  
Iconostasis – polished cross-section of combined green and white glaze. Visible layer of coloured glaze directly on the shard, without the engobe.

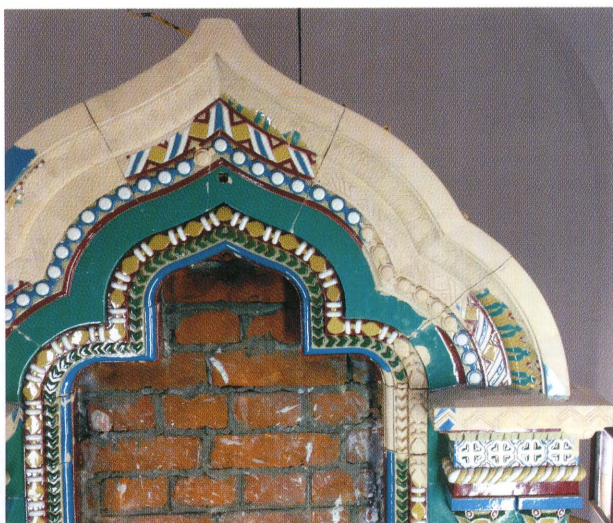
23. Ikonostas – stan w trakcie konserwacji. Widoczny zakres uzupełnienia ubytków zwieńczenia.

**Iconostasis – state in the course of conservation. Visible range of supplementing gaps in the crowning.**

Uzupełnienia ubytków wykonano w narzucie oraz wyciskach w barwionej w masie pasty epoksydowej SC 258, rozcieńczonej wodą. Wyciski montowano przy pomocy tej samej żywicy, stabilizując zewnętrznie klinami przyklejonymi na klej polietylenowy. Po utwardzeniu żywicy, kliny oraz klej polietylenowy usunięto bez trudu, na mokro. Powierzchnię wszystkich uzupełnień oszlifowano, uzyskując pożądaną formę, i wygładzono.

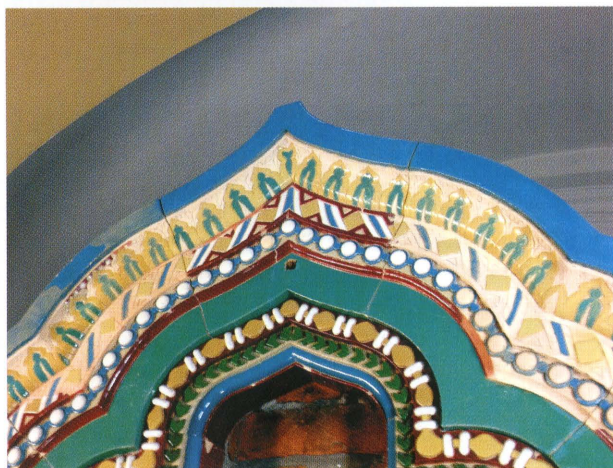
24. Ikonostas – stan w trakcie konserwacji, w trakcie rekonstrukcji warstwy szkliva na zwieńczeniu.

**Iconostasis – state in the course of conservation, reconstruction of the glaze layer in the crowning.**

Pod warstwę imitującą szkliwo, wykonaną z barwionej w masie żywicy poliuretanowej CC 200, nałożono podmalówkę laserunkowymi farbami o spoiwie akrylowym. W trakcie prac żywicą poliuretanową napotkano wiele trudności związanych z temperaturą, lecz przede wszystkim z podwyższoną wilgotnością. Warunki panujące w cerkwi przedłużyły czas sieciowania i żywica niejednokrotnie narażona była na kontakt z wilgocią, co czasem powodowało jej spienianie. Jej właściwości mechaniczne, fototrwłość i możliwość imitacji szklów przeważały trudności w aplikacji.

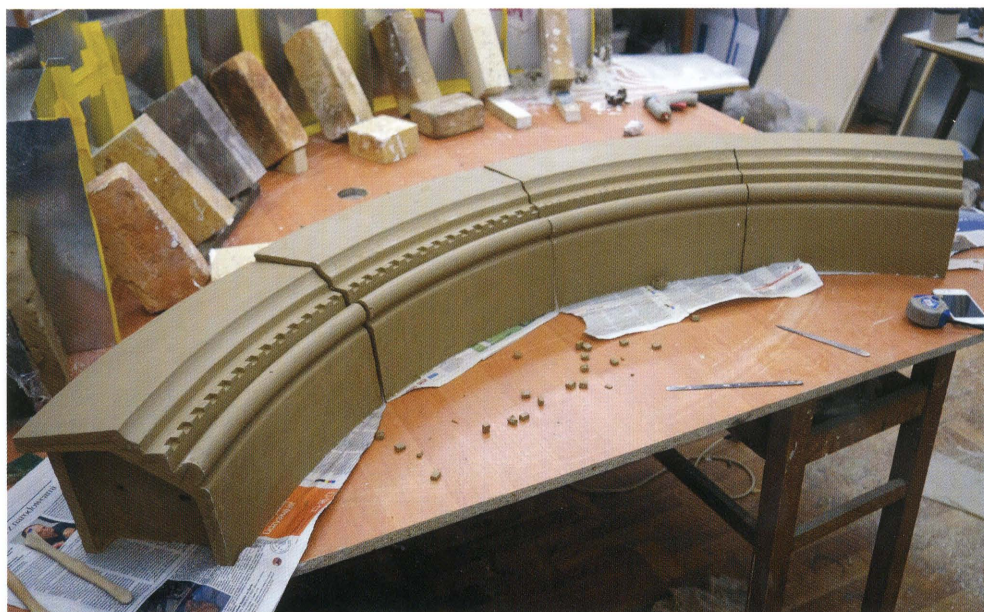
38. Pracownia ceramiki. Łuk archiwolt, pierwsze spasowanie w surowej glinie.  
Ceramic workshop. Archivolt arch, first adjustment in raw clay.

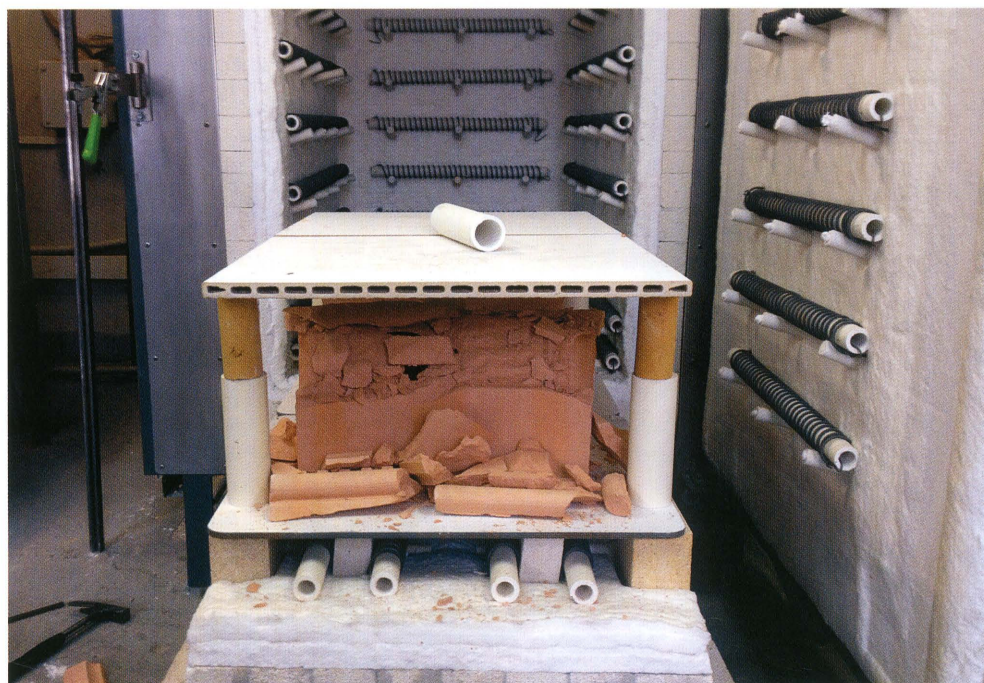
39. Pracownia ceramiki. Łuk archiwolt, kafle tych rozmiarów schną bardzo długo i nierównomiernie, jeśli będą nawet minimalnie niedosuszone, po otwarciu pieca czeka taka przykra niespodzianka.  
Ceramic workshop. Archivolt arch, tiles of such sizes dry for a very long time and unevenly, and if they are even minimally insufficiently dried then this is the unpleasant surprise awaiting us after opening the kiln.

Najtrudniejsza do pokonania na tym etapie pracy była dość duża nieprzewidywalność co do zachowania kafli w piecu: każda nieregularność w dosuszeniu, uformowaniu, czy nawet ustawieniu w piecu, wentylacji, stopniu wzrostu temperatury (i wiele innych czynników) mogła skutkować, i niejednokrotnie skutkowało, rozerwaniem kafli na skutek naprężeń występujących podczas wypału.

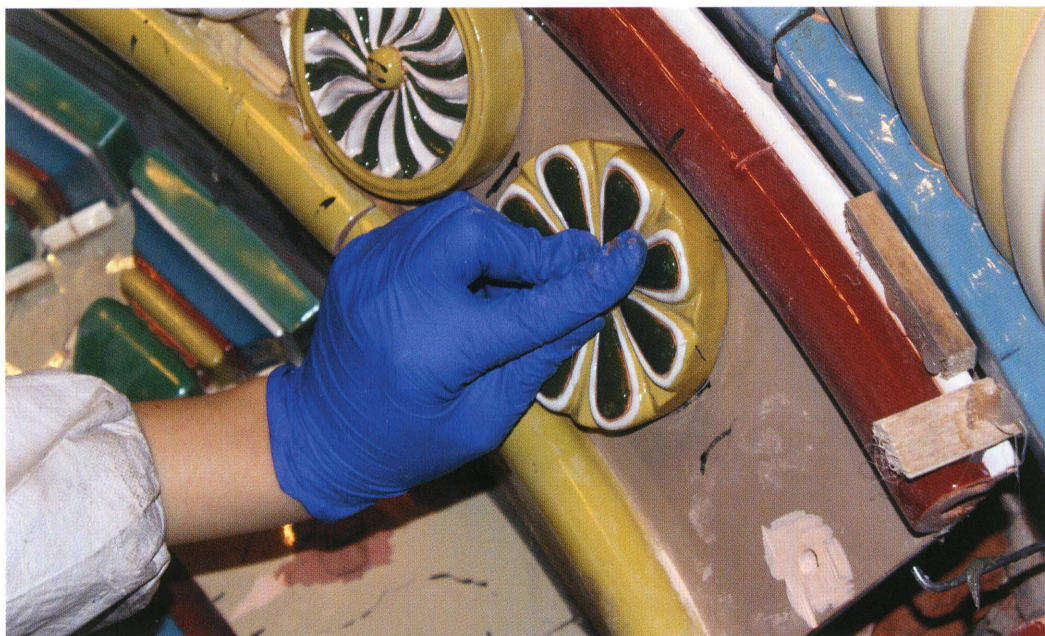
47. Ikonostas – archiwolta. Stan po konserwacji.  
Iconostasis – archivolt. State after conservation.

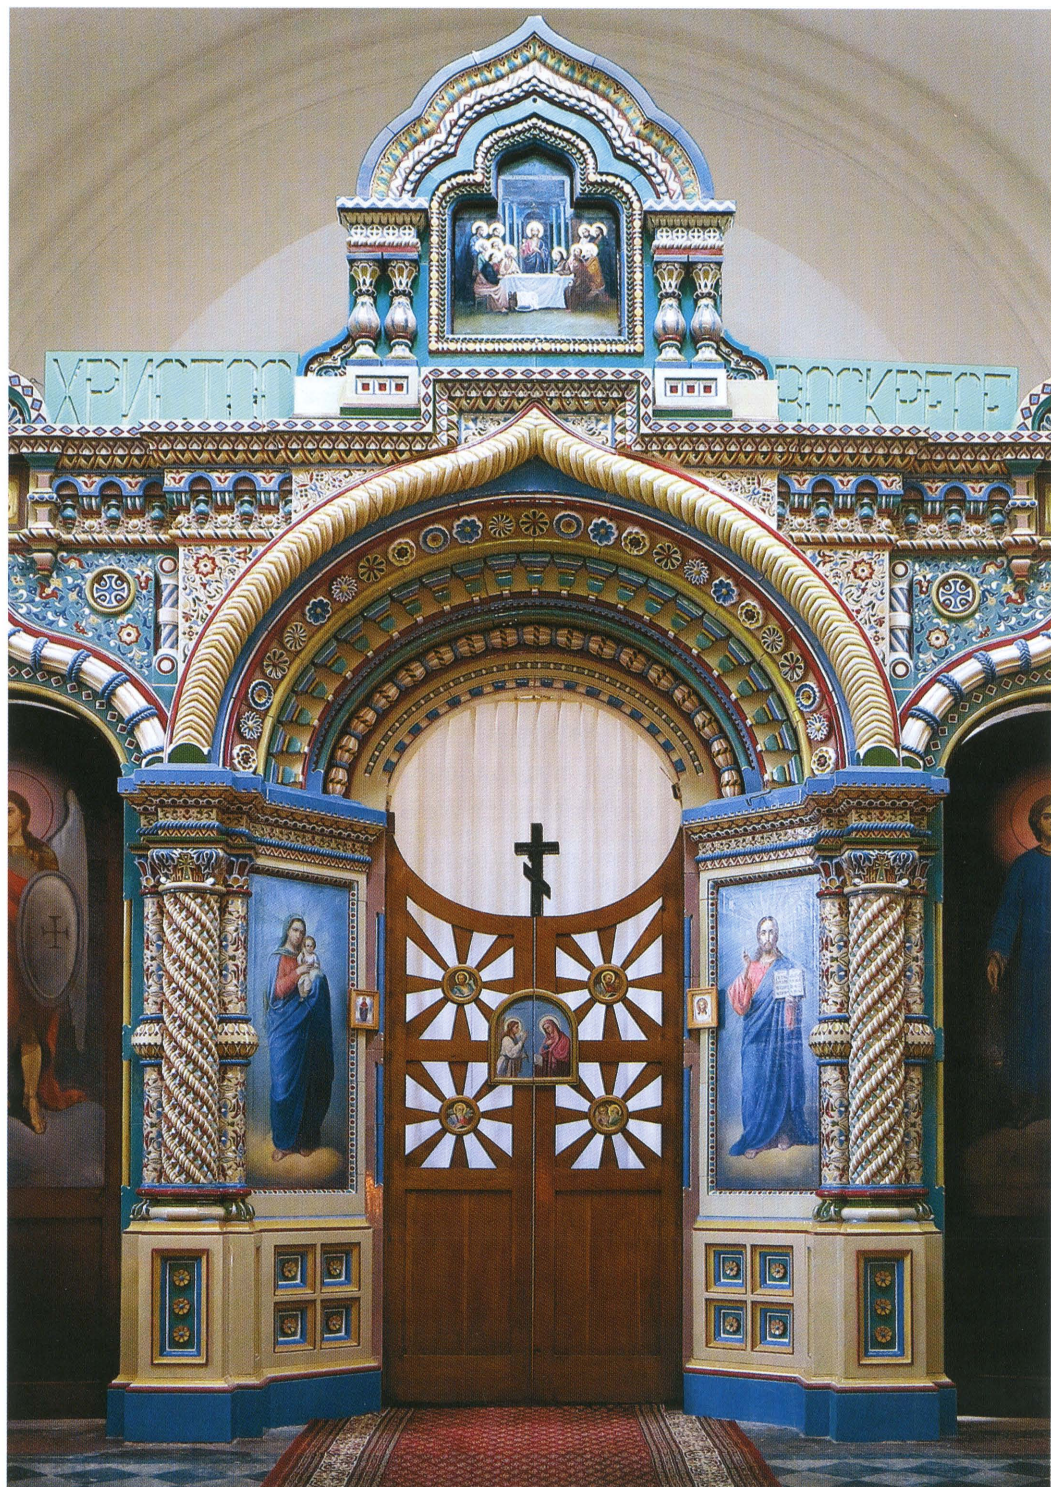
49. Cerkiew św. Mikołaja w Białowieży. Ikonostas – stan po konserwacji.  
Russian Orthodox church of St. Nicholas in Białowieża. Iconostasis – state after conservation.
