**PROGRAM PRAC KONSERWATORSKICH
DLA STOLARKI OKIENNEJ I DRZWIOWEJ
INSTYTUTU EKSPERTYZ SĄDOWYCH
IM. PROF. DR JANA SEHNA
U ZBIEGU ULIC WESTERPLATTE 9
I MARII SKŁODOWSKIEJ CURIE 1 W KRAKOWIE**

Kraków 2021

DOKUMENTACJA OPISOWA

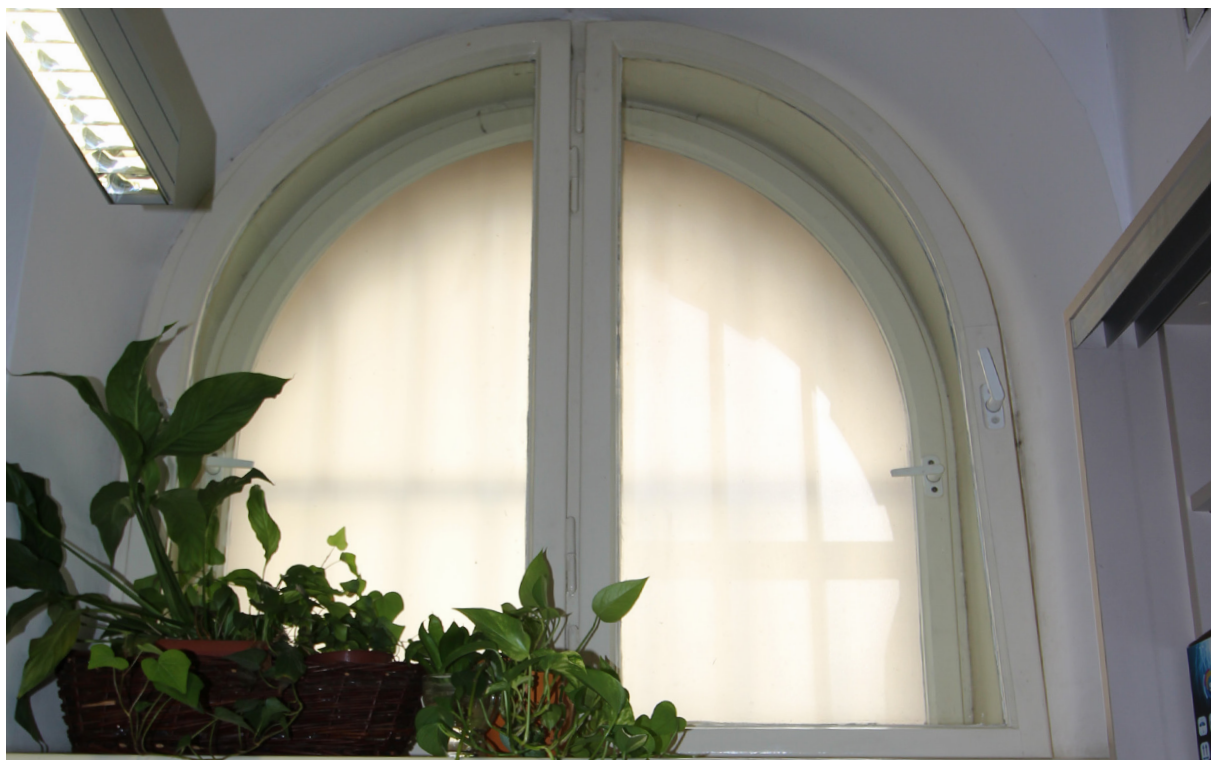
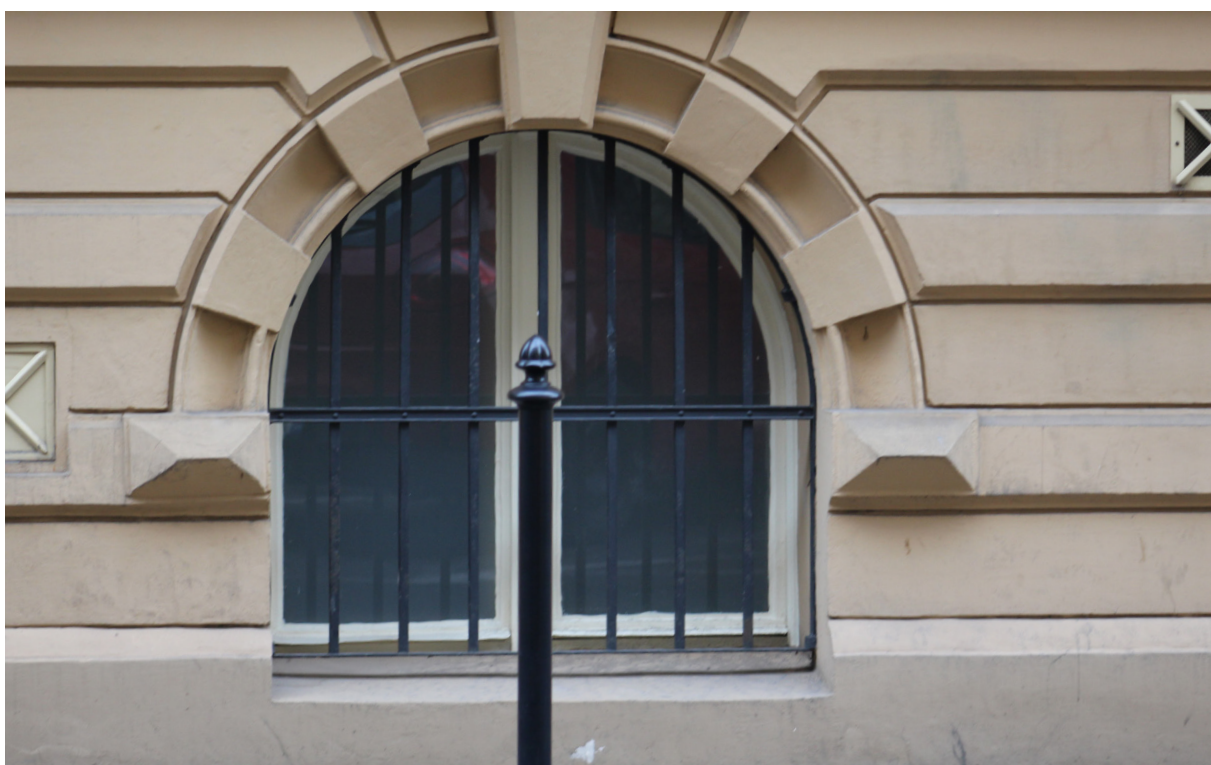
Fot. Nr 1, 2.

Stolarka okienna budynku Instytutu Ekspertyz Sądowych przy ul. Westerplatte 9/Marii Skłodowskiej Curie 1 w Krakowie. Stan zachowania przed konserwacją. Poziom Piwnic. Widoczna nieoryginalna stolarka okienna, zabrudzenia, klameczki z tworzywa sztucznego.

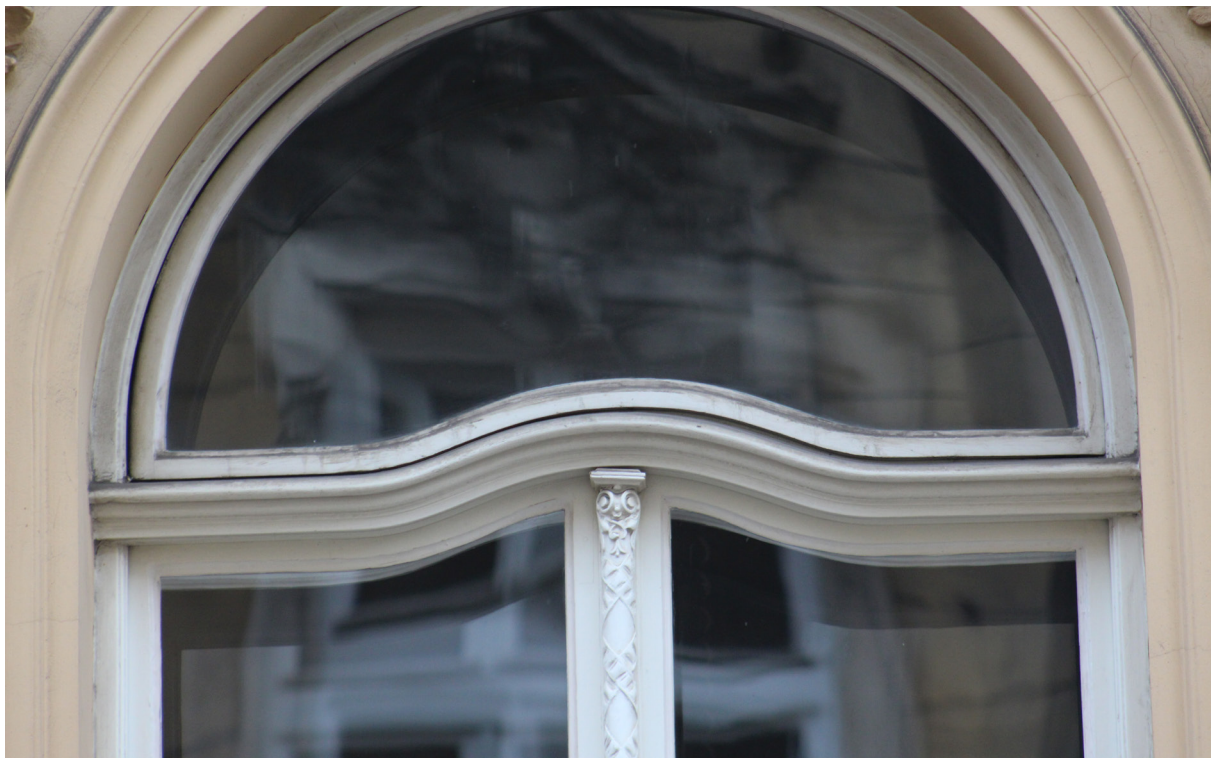
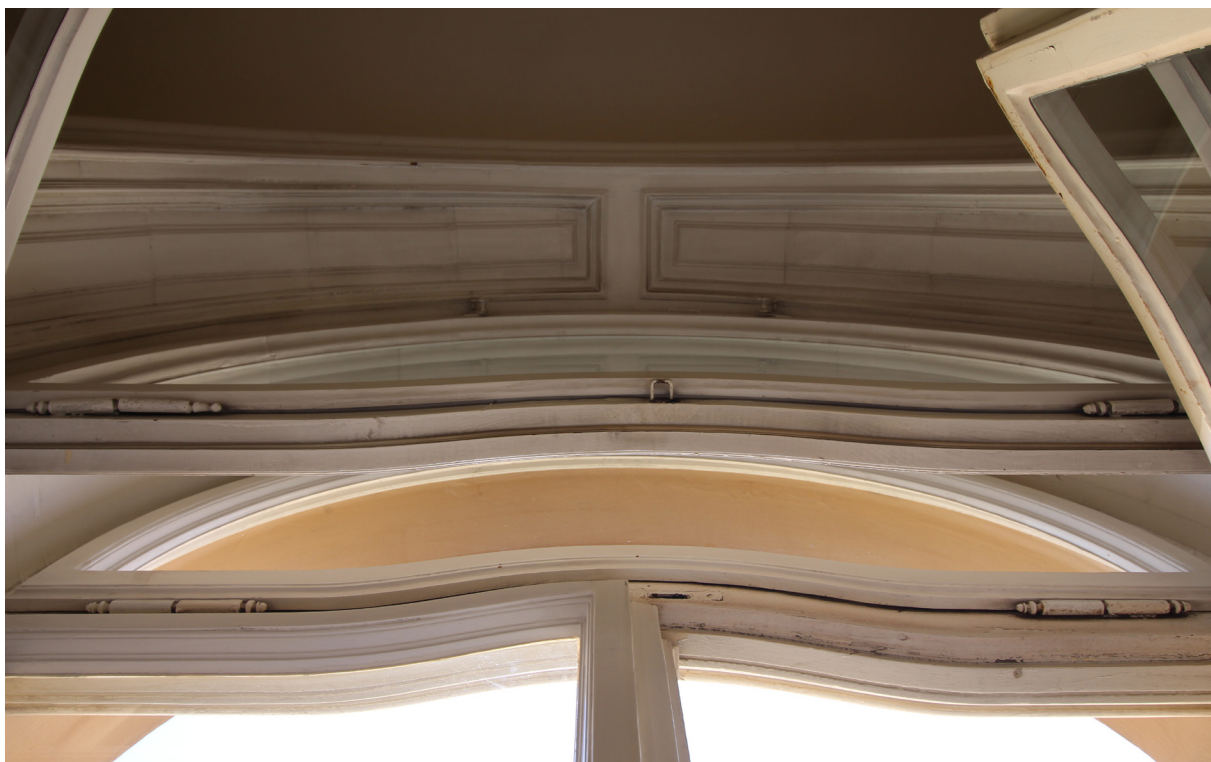
Fot. Nr 8, 9.

Stolarka okienna budynku Instytutu Ekspertyz Sądowych przy ul. Westerplatte 9/Marii Skłodowskiej Curie 1 w Krakowie. Stan zachowania przed konserwacją. Poziom Parteru. Widoczny brak muszli na ślemieniu. Fot. 9. Widoczne spękania płycin w skrzynce okiennej, zabrudzenia, łuszcząca się farba.

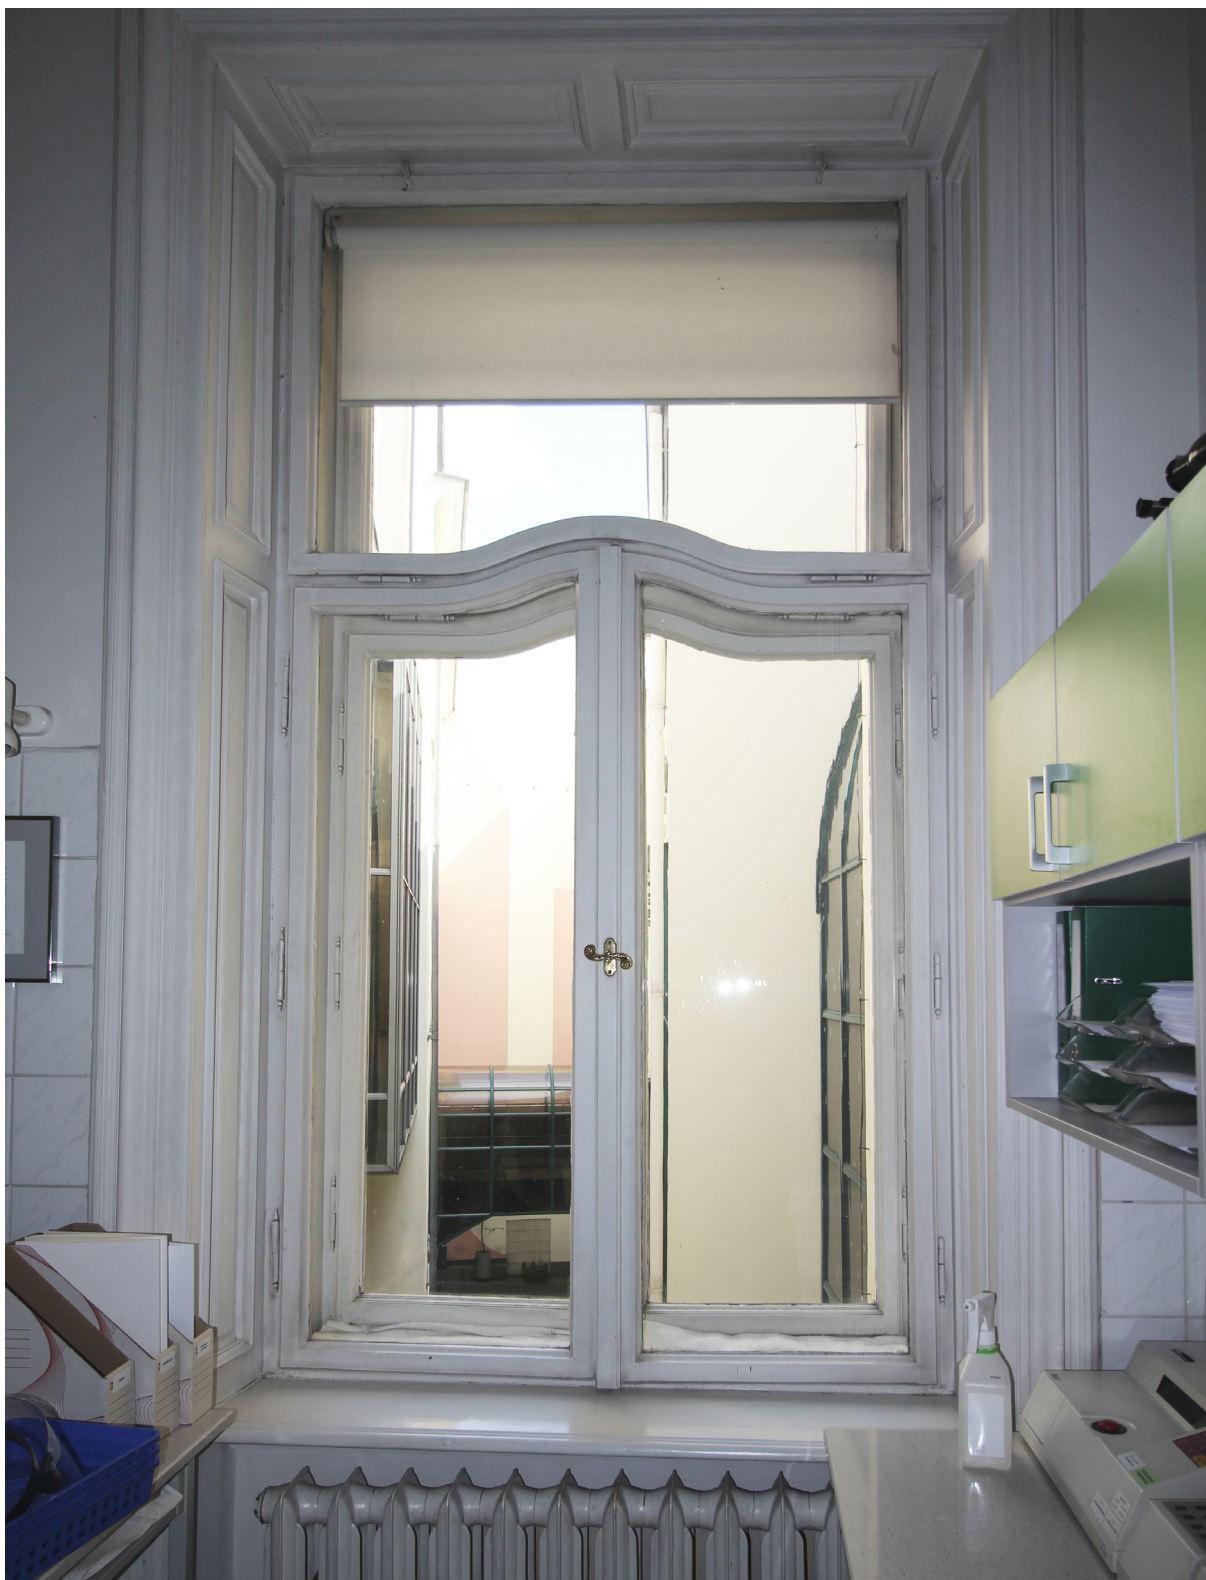
Fot. Nr 29.

Stolarka okienna budynku Instytutu Ekspertyz Sądowych przy ul. Westerplatte 9/Marii Skłodowskiej Curie 1 w Krakowie. Stan zachowania przed konserwacją. Poziom I piętra. Widoczne zabrudzenia, spękania szczelin dylatacyjnych, spękana farba, nieoryginalna klameczka, okno nieszczelne.

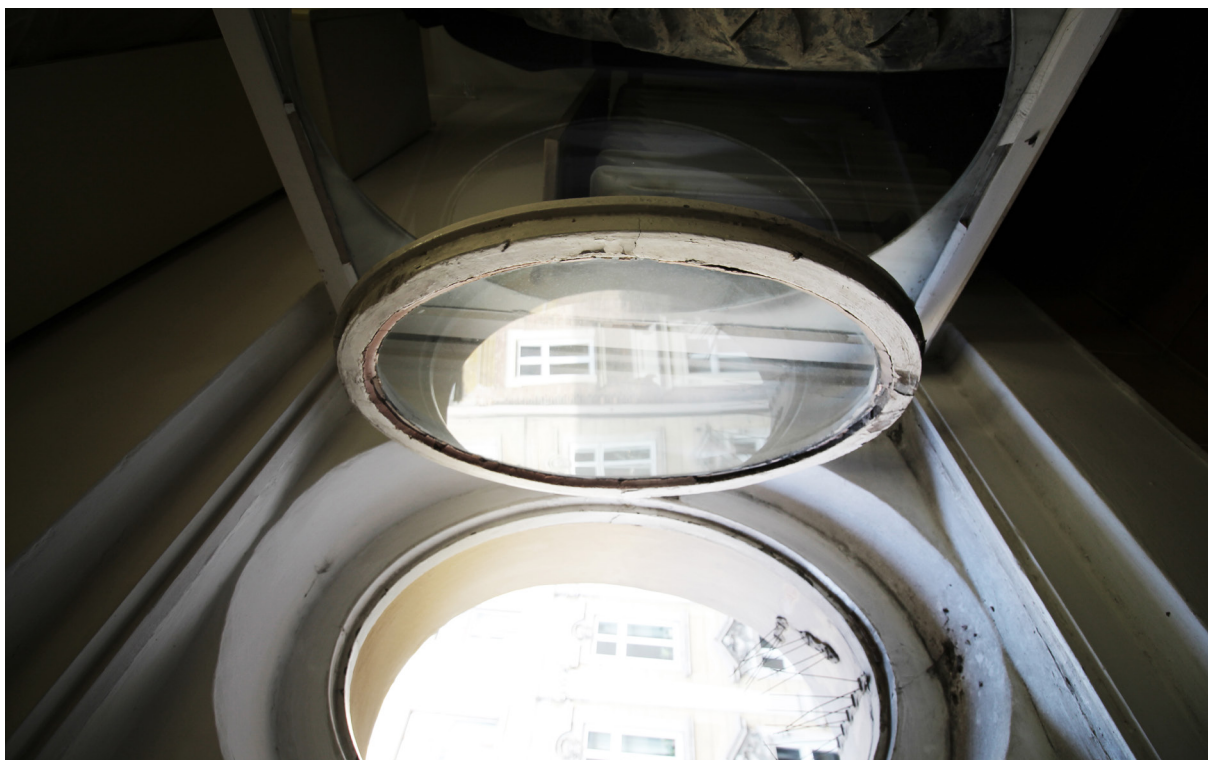
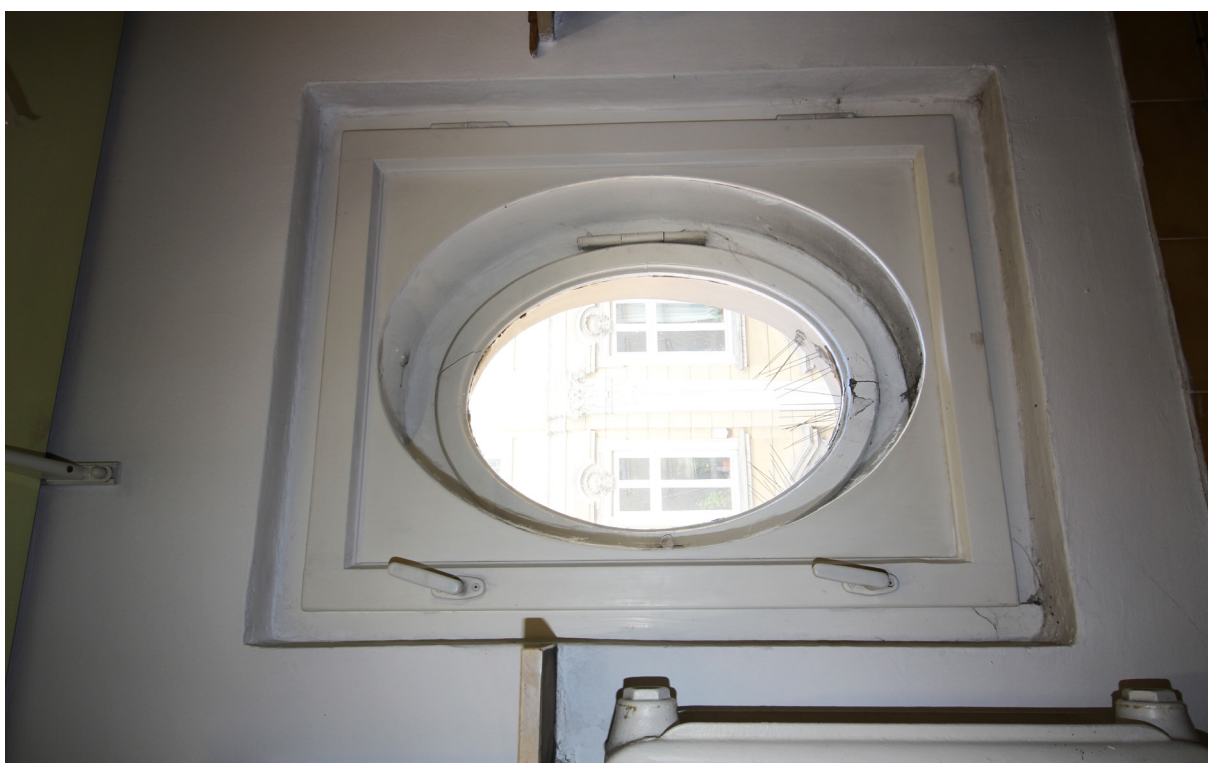
Fot. Nr 40, 41.

Stolarka okienna budynku Instytutu Ekspertyz Sądowych przy ul. Westerplatte 9/Marii Skłodowskiej Curie 1 w Krakowie. Stan zachowania przed konserwacją. Poziom II piętra. Widoczna zabrudzona stolarka, spękania drewna, łuszcząca się warstwa malarska, wadliwe kity szklarskie, brak przeziernego szklenia.

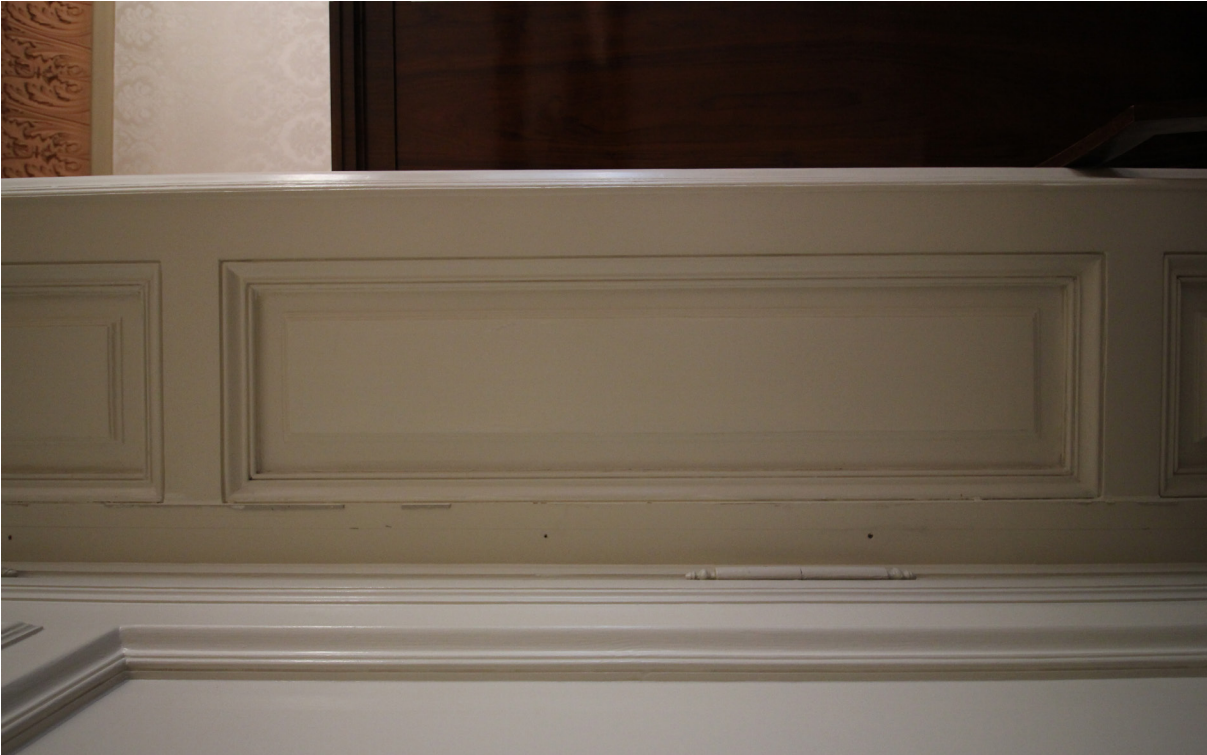
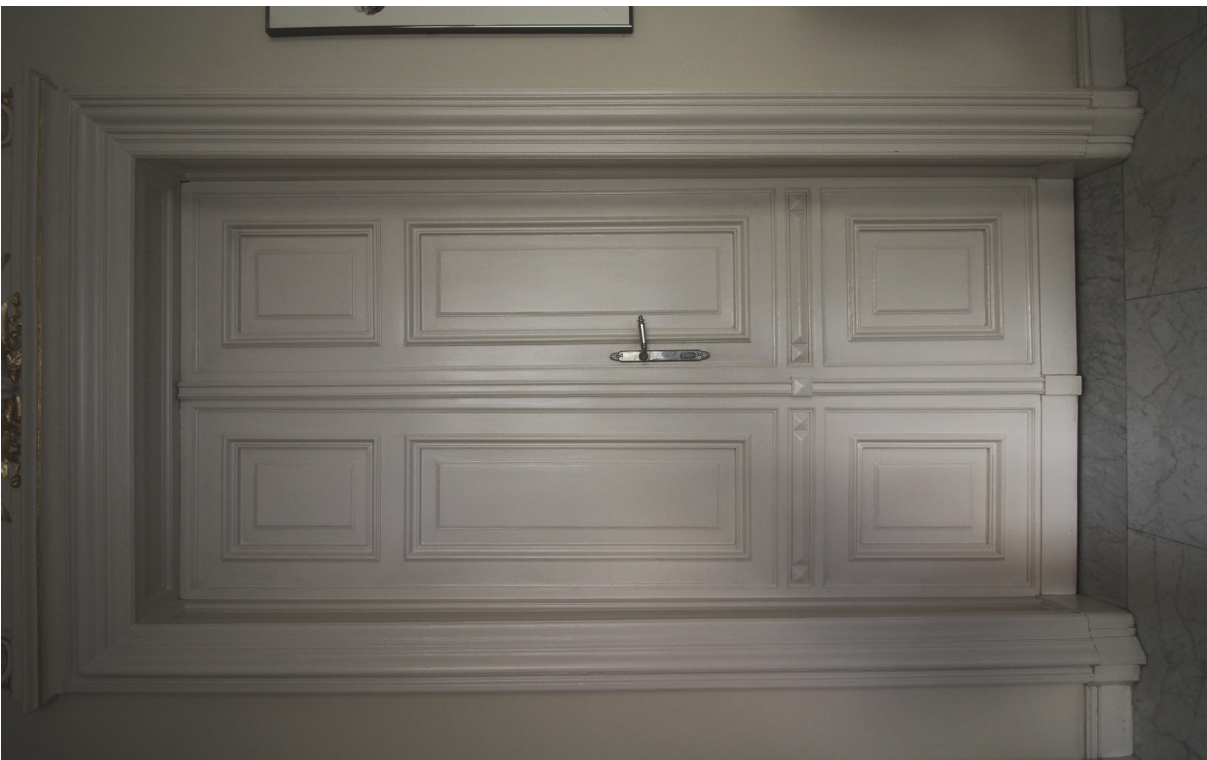
Fot. Nr 65, 66.

Stolarka drzwiowa budynku Instytutu Ekspertyz Sądowych przy ul. Westerplatte 9/Marii Skłodowskiej Curie 1 w Krakowie. Stan zachowania przed konserwacją. Widoczne spękania szczelin dylatacyjnych i złączy stolarskich, łuszcząca się miejscami farba oraz nieliczne mechaniczne wgniecenia drewna.

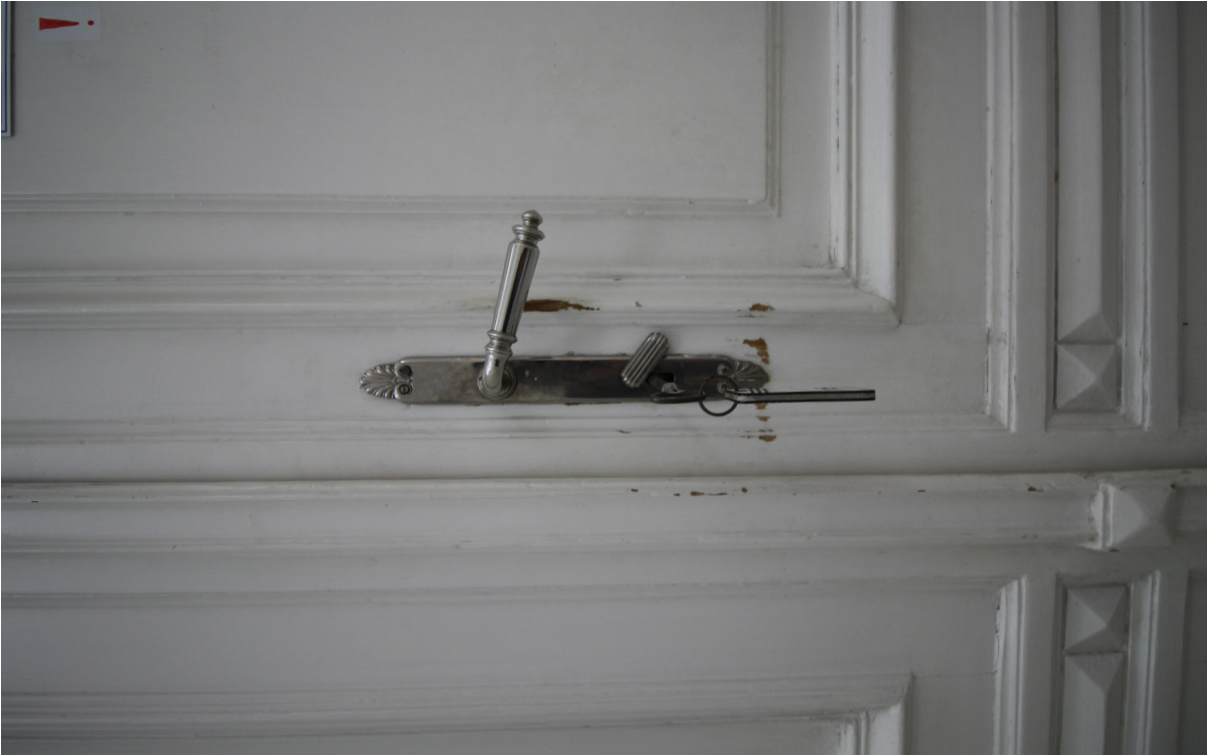
Fot. Nr 77, 78.

Stolarka drzwiowa budynku Instytutu Ekspertyz Sądowych przy ul. Westerplatte 9/Marii Skłodowskiej Curie 1 w Krakowie. Stan zachowania przed konserwacją. Zabrudzenia, spękania szczelin dylatacyjnych i złączy stolarskich, nieliczne przetarcia farby do drewna, miejscami łuszcząca się farba, nieoryginalne śrubki szyldu.
