**PAŃSTWOWA KOMISJA BADANIA WYPADKÓW KOLEJOWYCH**  
**Ministerstwo Spraw Wewnętrznych i Administracji**

**RAPORT Nr PKBWK 08/2025**

**z postępowania w sprawie poważnego wypadku kolejowego  
zaistniałego 05 maja 2025 r. o godz. 08:40 w stacji Aleksandrów Kujawski,  
w torze 101, przejazd kolejowy kategorii A w km 90,472  
linii kolejowej nr 18 Kutno – Piła Główna,  
obszar zarządcy infrastruktury PKP PLK S.A. Zakład Linii Kolejowych  
w Bydgoszczy**

**WARSZAWA, dnia 16 grudnia 2025 r.**

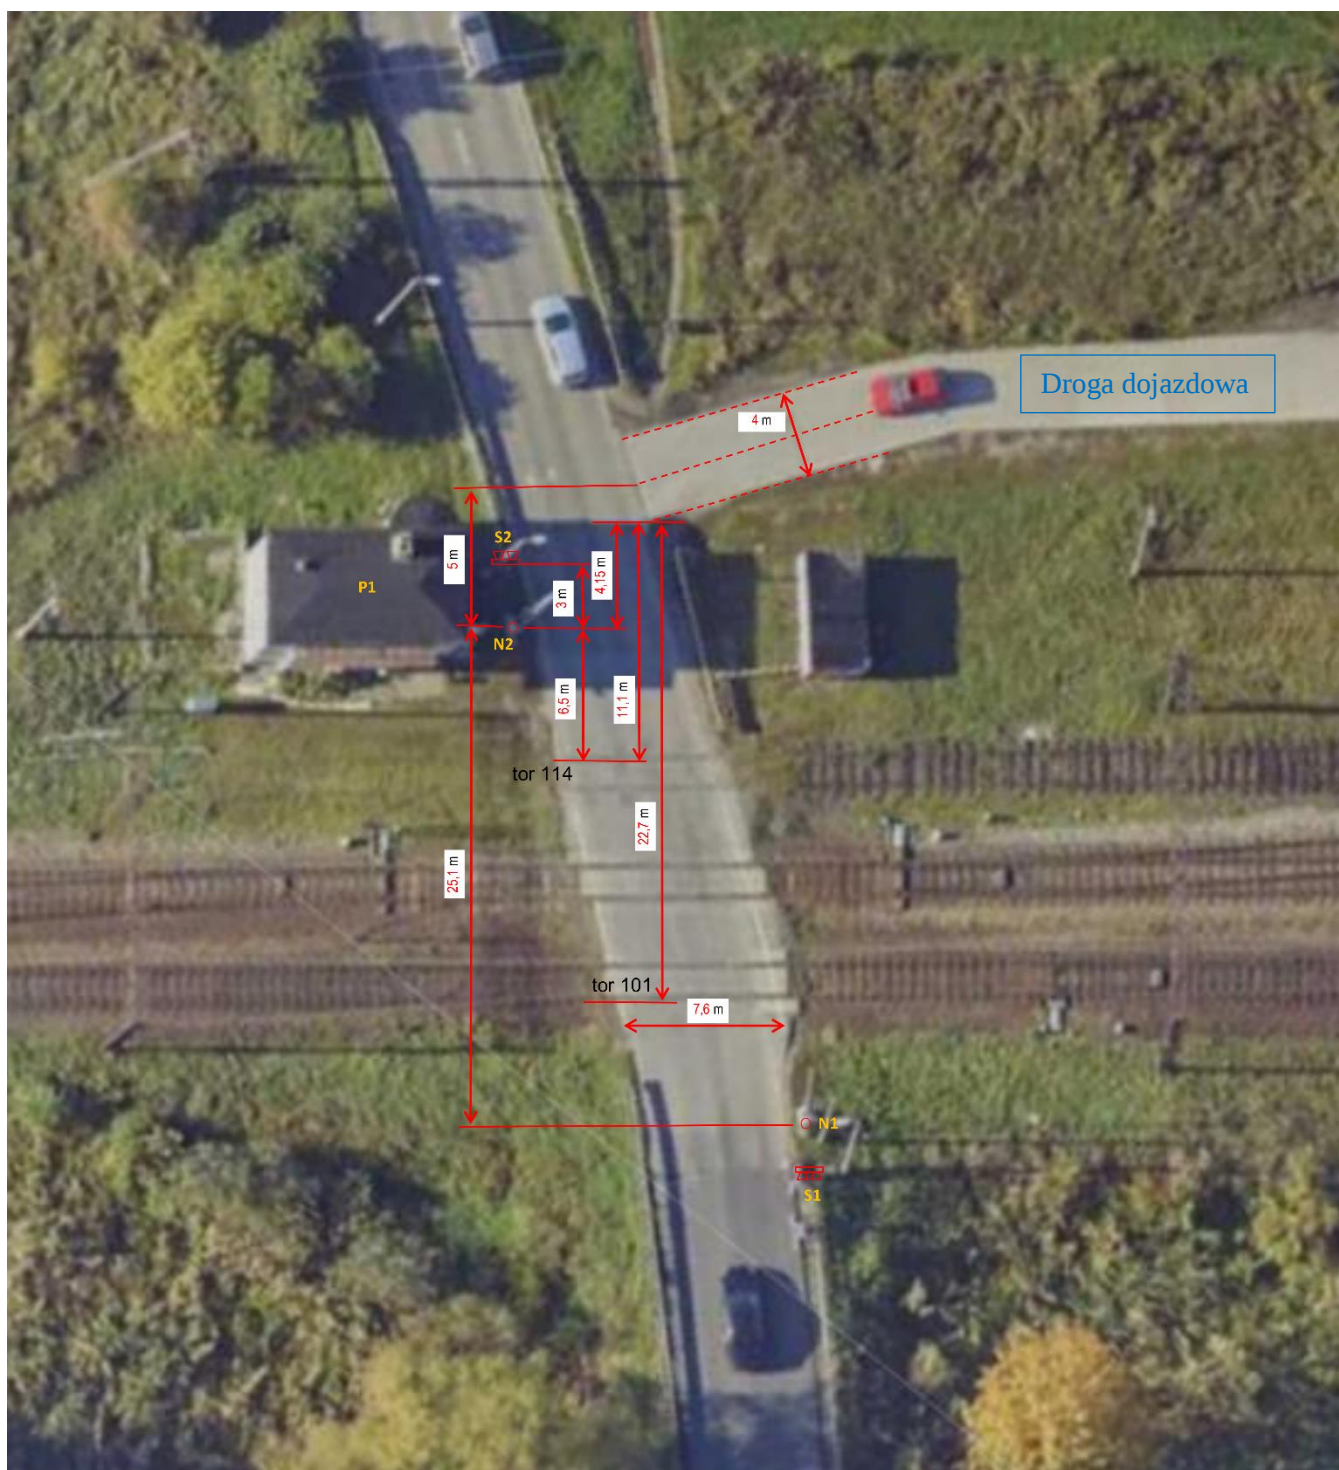
Rysunek 1 - Usytuowanie przejazdu względem DW266 i drogi dojazdowej (źródło: Geoportal)

Przejazd ten posiada numer identyfikacyjny 018 090 472, położony jest w ciągu drogi wojewódzkiej nr 266, klasy G, Ciechocinek – Służewo – Radziejów – Sompolno - Konin, kilometr drogi 6,373. Droga wykonana jest z nawierzchni asfaltowej z gruntowym poboczem. Szerokość jezdni na przejeździe wynosi 7,60 m. Dopuszczalna prędkość pojazdów drogowych na drodze w rejonie przejazdu wynosi 60 km/h, kąt skrzyżowania drogi z torami kolejowymi 70°. Obszar skrzyżowania linii kolejowej z drogą znajduje się poza terenem zabudowanym w sąsiedztwie miejscowości Aleksandrów Kujawski, gmina Aleksandrów Kujawski, powiat aleksandrowski, województwo kujawsko – pomorskie. Po obu stronach przejazdu w ciągu drogi wojewódzkiej nr DW266 ustawione są znaki drogowe: A-9, G-1a, G-1b, G-1c, G-2 i tablice wysokości zawieszenia sieci trakcyjnej. Na drodze do przejazdu w osi jezdni namalowany jest poziomy znak linia P4, która biegnie do płyt przejazdowych. Przed rogatekami N1 i N2 na pasach wjazdowych drogi namalowane są znaki poziome linie P14. Przed przejazdem kolejowym po prawej stronie, znajdują się sygnalizatory drogowe S1 i S2 półsamoczynnego systemu przejazdowego oraz rogatki zamykające cały ciąg jezdni drogi wojewódzkiej. Od strony miasta Aleksandrów Kujawski po prawej stronie drogi patrząc w kierunku przejazdu usytuowany jest budynek piętrowy, w którym znajduje się posterunek zwrotnicowski „P1”, skąd obsługiwany jest przejazd kolejowy. Po lewej stronie tej drogi patrząc w kierunku przejazdu kolejowego, 6 m przed linią rogatki usytuowany jest wyjazd z drogi dojazdowej z terenu PKP S.A. Droga ta, jako wjazd i wyjazd na tereny PKP S.A. nie posiada żadnego oznakowania poziomego ani pionowego.

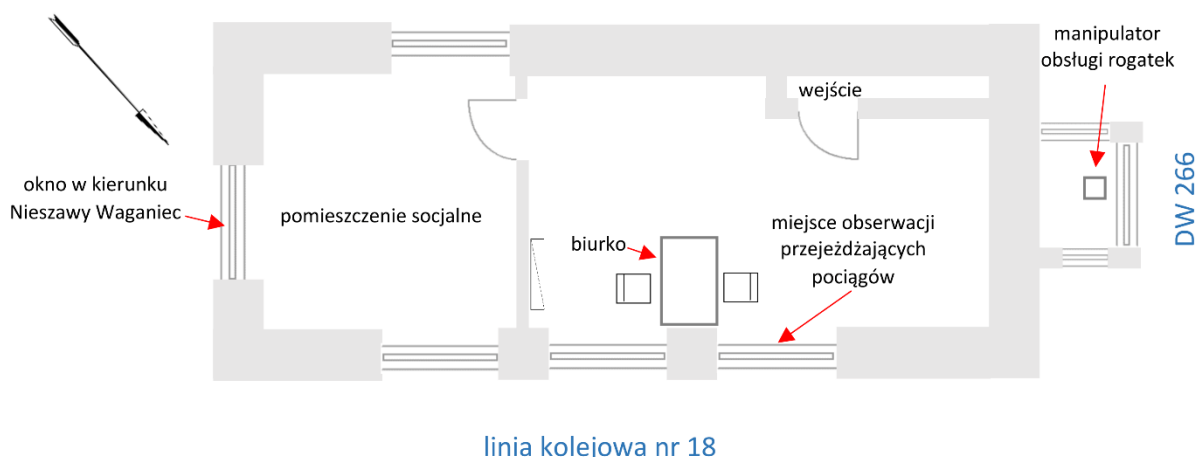
Rysunek 8 – Rozkład pomieszczeń na posterunku „P1”

Na zdjęciu 18 zaznaczono okna, które nie zapewniają widoczności na zbliżające się pojazdy kolejowe ze strony Nieszawa Wagoniec, z powodu zabudowanej wewnątrz ściany działowej w pomieszczeniu zwrotniczego.
