KOMENDA GŁÓWNA POLICJI  
BIURO KRYMINALNE

Dokumentacja wizytacji strzelnicy sportowej „SHADOW GUN”  
oraz zabudowań w m. Tomiczki  
w dniu 4 czerwca 2025 r.

Warszawa 12 czerwca 2025 roku

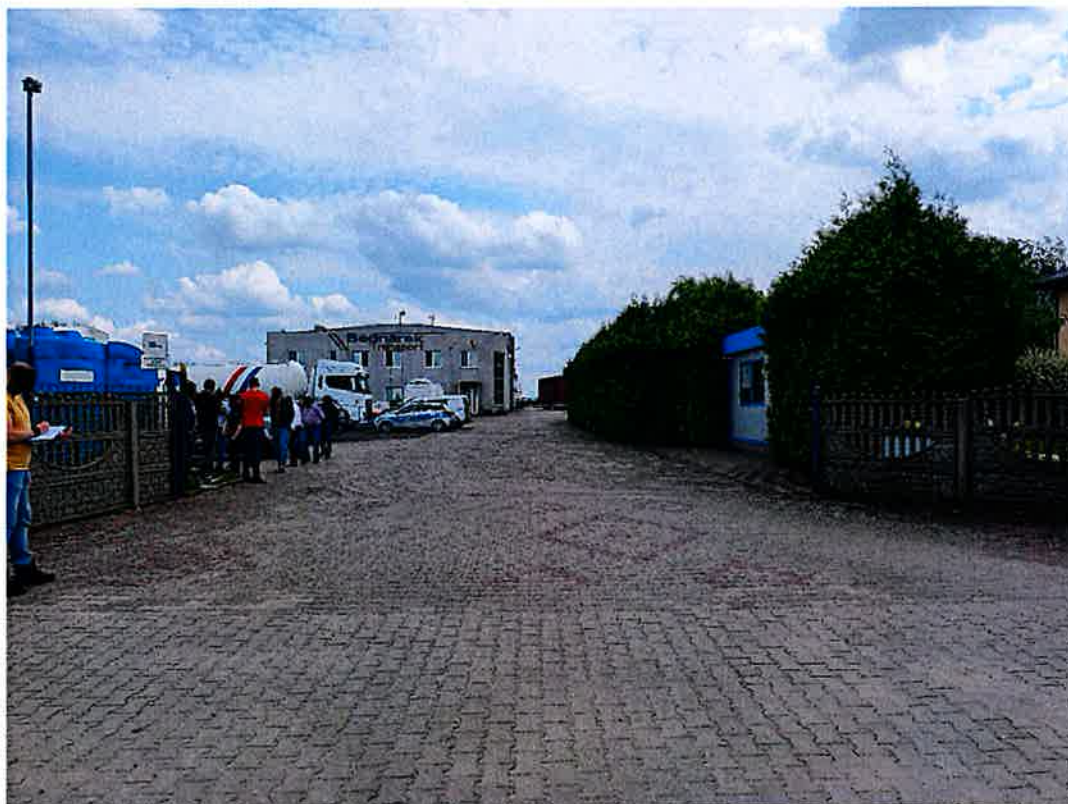
Wjazd na teren firmy – ...134441
