Fot. 1. Mrągowo. Budynek Prokuratury przy ul. Wojska Polskiego 6D. Widok na elewację południową i wschodnią.

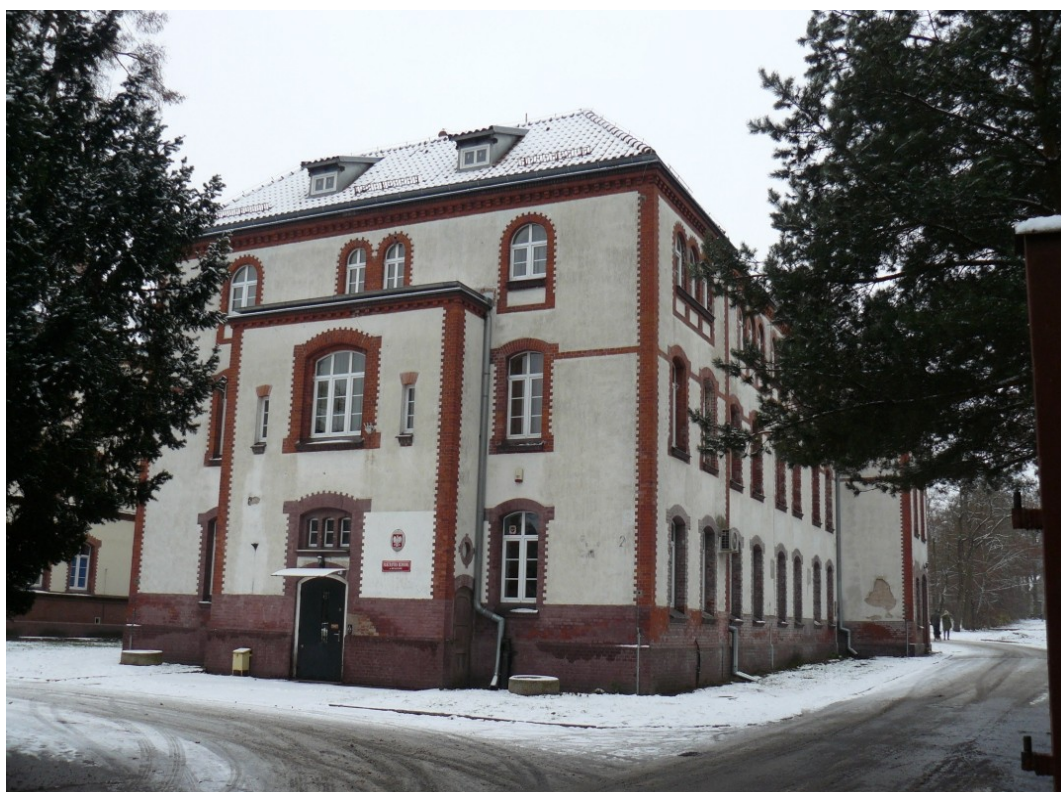
Fot. 2. Mrągowo. Budynek Prokuratury przy ul. Wojska Polskiego 6D. Widok na elewację wschodnią i północną

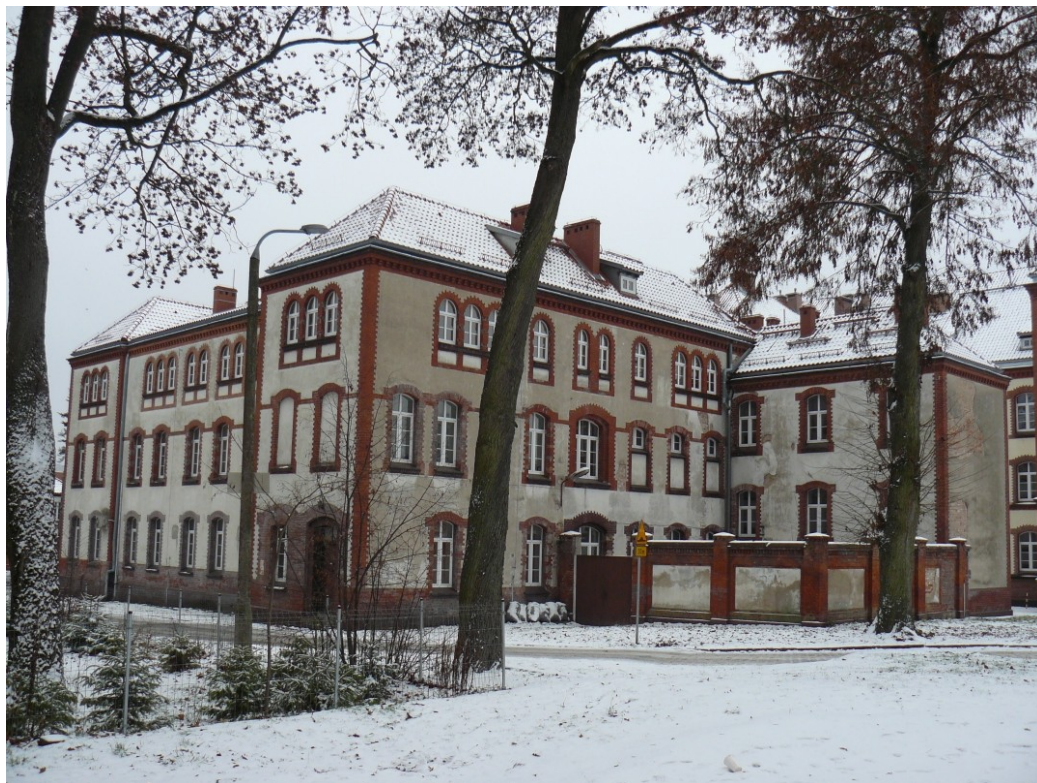
Fot. 3. Mrągowo. Budynek Prokuratury przy ul. Wojska Polskiego 6D. Widok na elewację północną i zachodnią oraz ogrodzenie dziedzińca zewnętrznego.

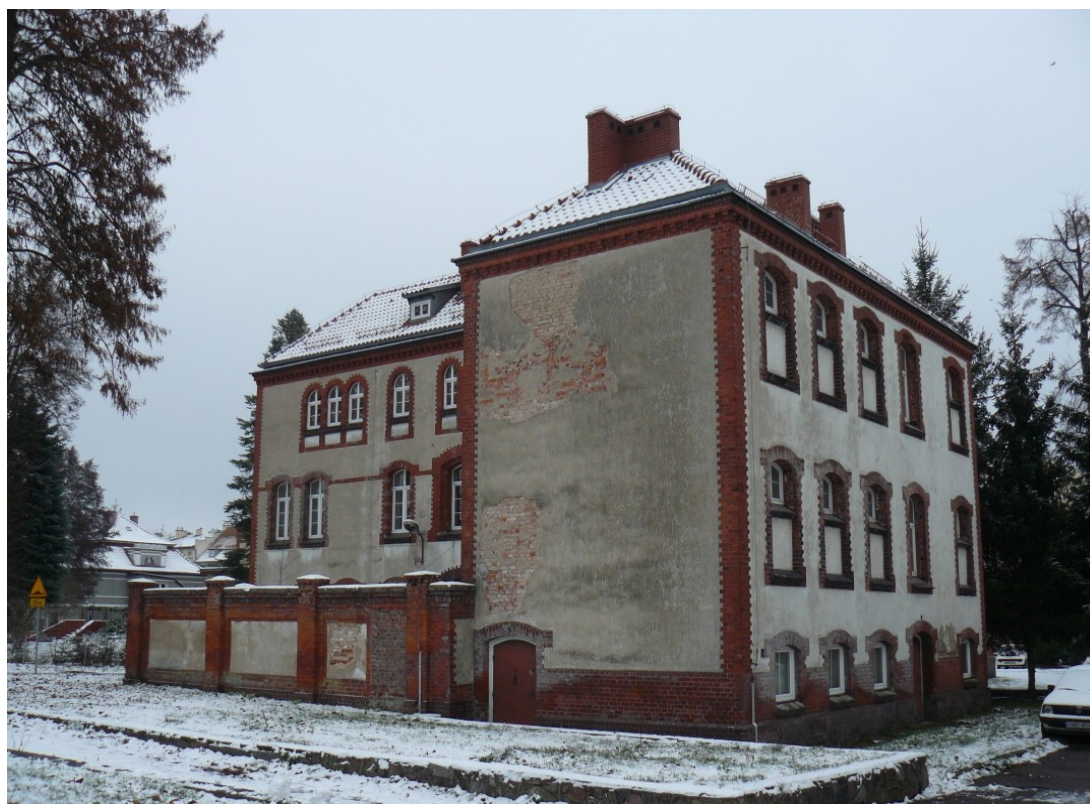
Fot. 4. Mrągowo. Budynek Prokuratury przy ul. Wojska Polskiego 6D. Widok na fragment elewacji południowej i elewację zachodnią oraz ogrodzenie dziedzińca zewnętrznego. Na pierwszym planie przybudówka

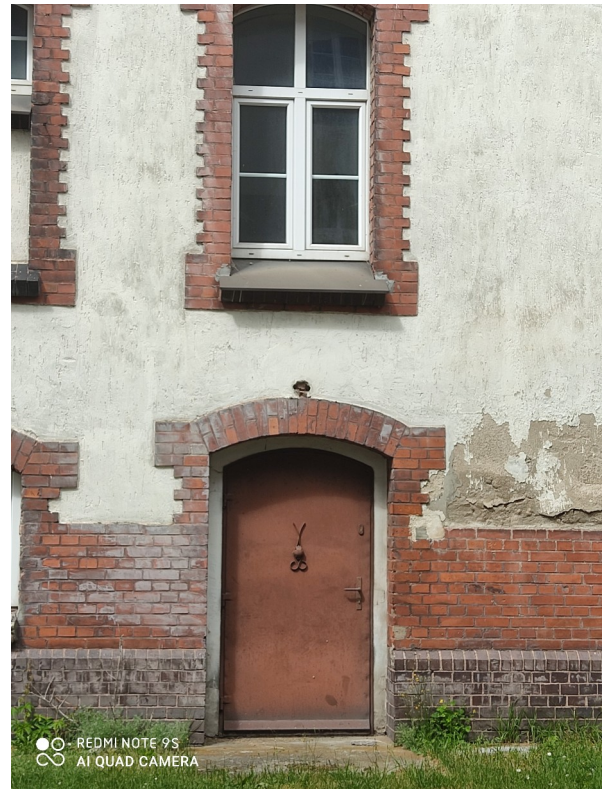
Fot. 10. Ślusarka w otworze drzwiowym. Elewacja południowa.

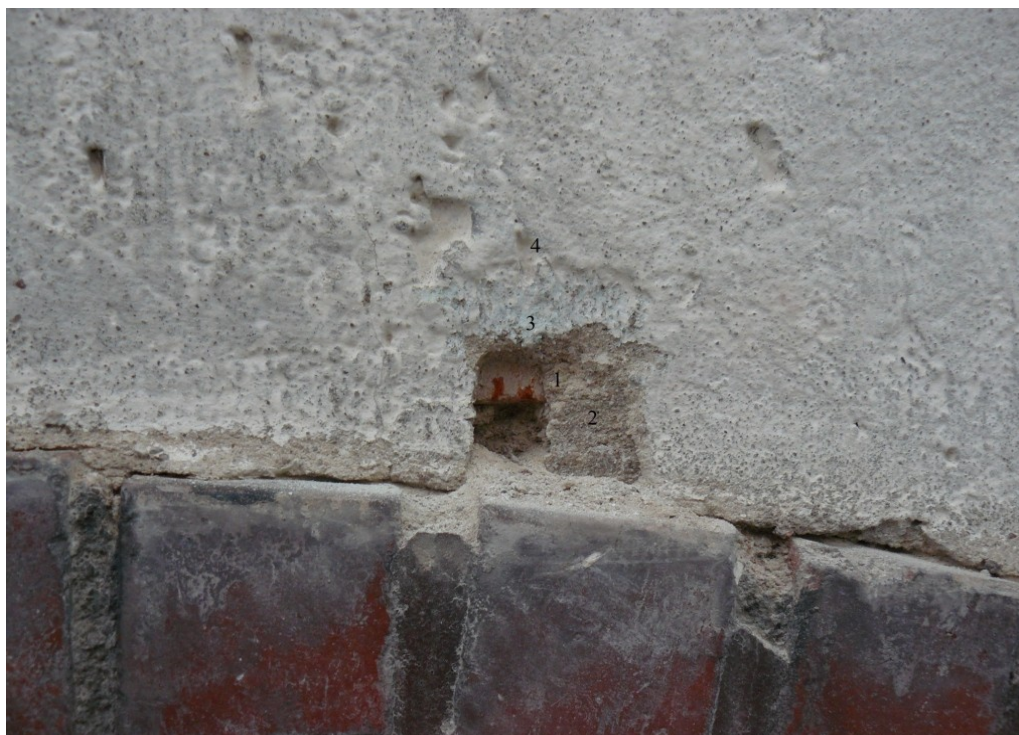
Fot. 14. Elewacja południowa w części przybudówki. *Odkrywka nr 2* i miejsce pobrania *Próbki 2*.

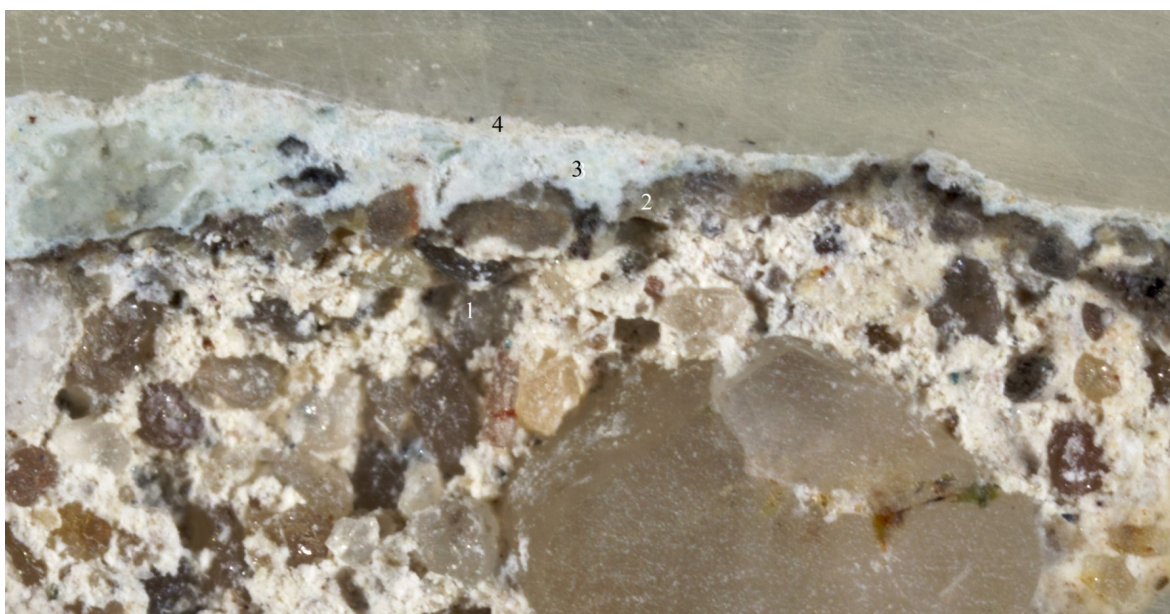
Fot. 15. Widok naszlifu *Próbki 2* pobranej z *Odkrywki nr 2*. Widoczna stratygrafia nawarstwień: 1 – tynk, 2 – przklejenie (zagruntowanie) lub brud, 3 – niebieskawa, 4 – kremowa.

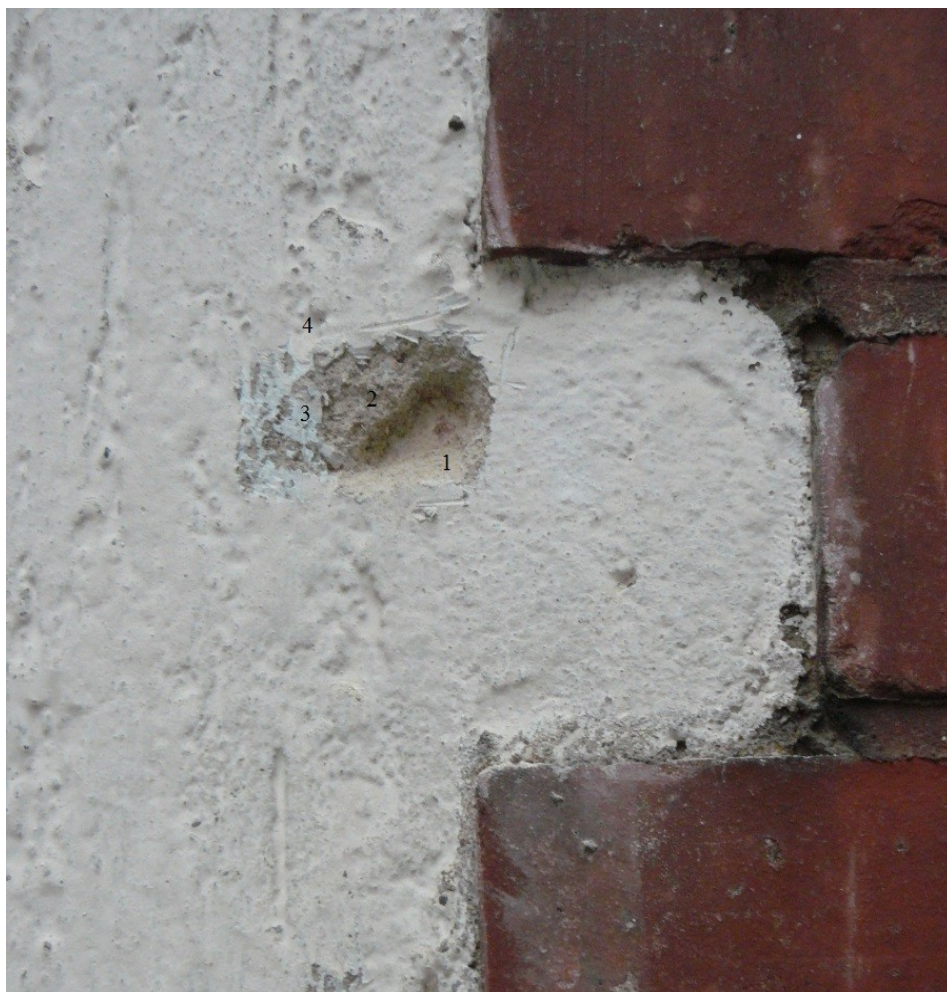
Fot. 16. Elewacja południowa. *Odkrywka nr 3* i miejsce pobrania *Próbki 3* w płycinie międzyokiennej.

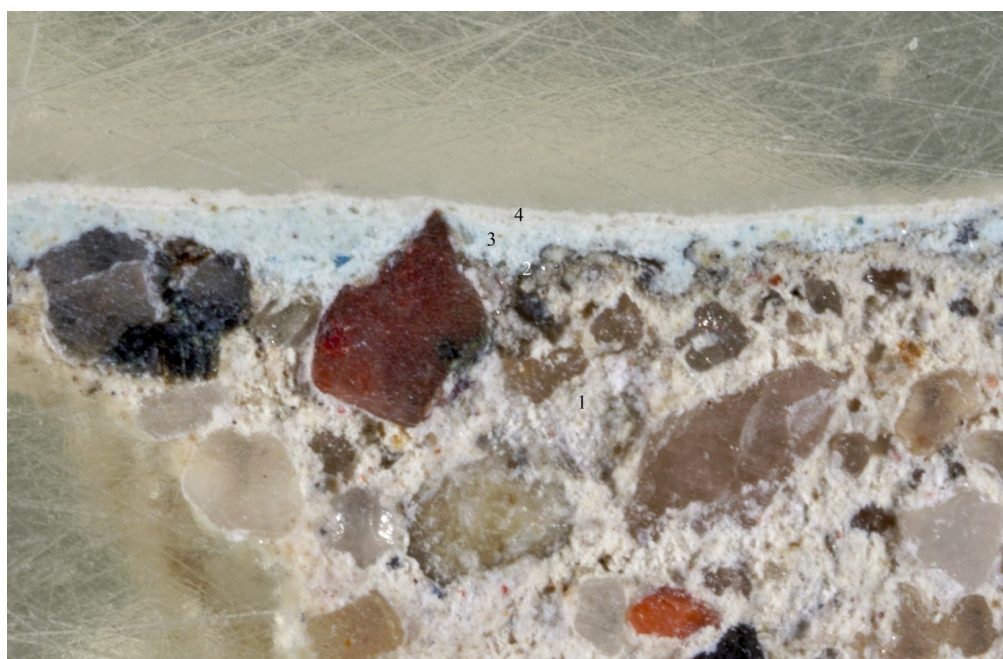
Fot. 17. Widok naszlifu *Próbki 3* pobranej z *Odkrywki nr 3*. Widoczna stratygrafia nawarstwień: 1 – tynk, 2 – przeklejenie (zagruntowanie) lub brud, 3 – niebieskawa, 4 – kremowa. Kolorystyka elewacji była barwy tynku.

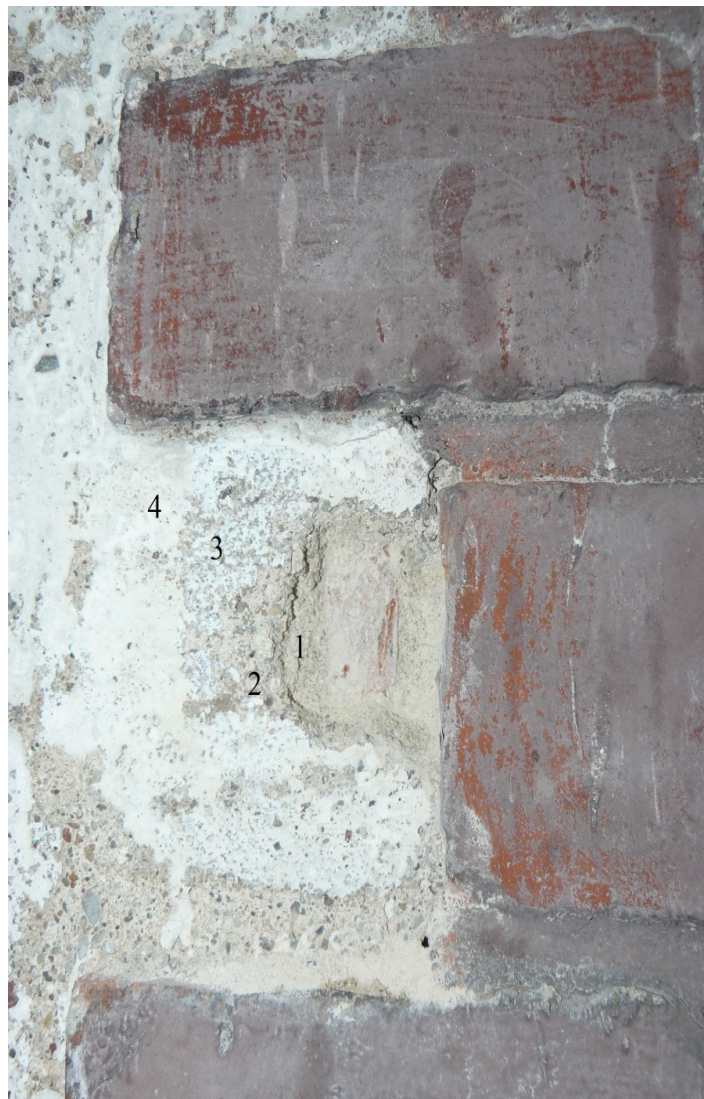
Fot. 18. Elewacja południowa. *Odkrywka nr 4* i miejsce pobrania *Próbki 4* w części starszej budynku.

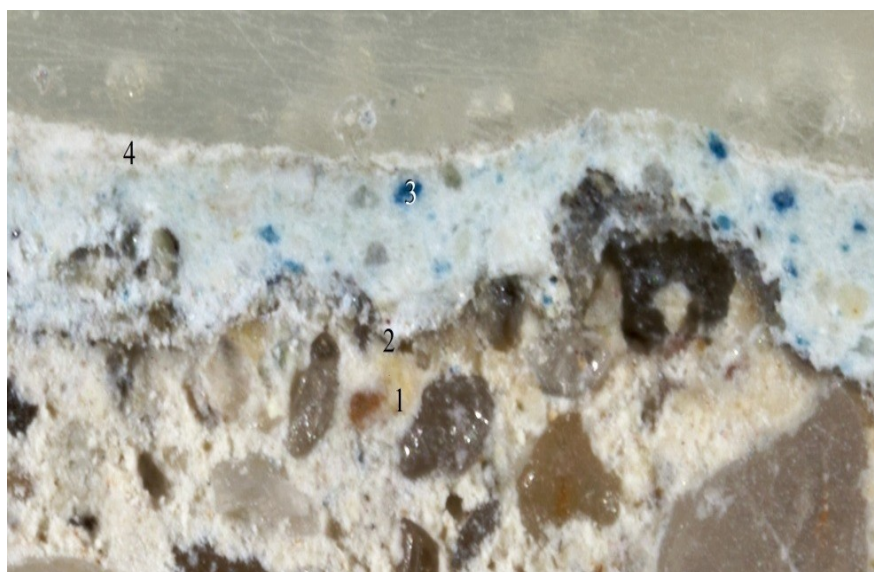
Fot. 19. Widok naszlifu *Próbki 4* pobranej z *Odkrywki nr 4*. Widoczna stratygrafia nawarstwień: 1 – tynk, 2 – szara - przeklejenie (zagruntowanie) lub brud, 3 – niebieskawa, 4 – kremowa. Kolorystyka elewacji była barwy tynku.

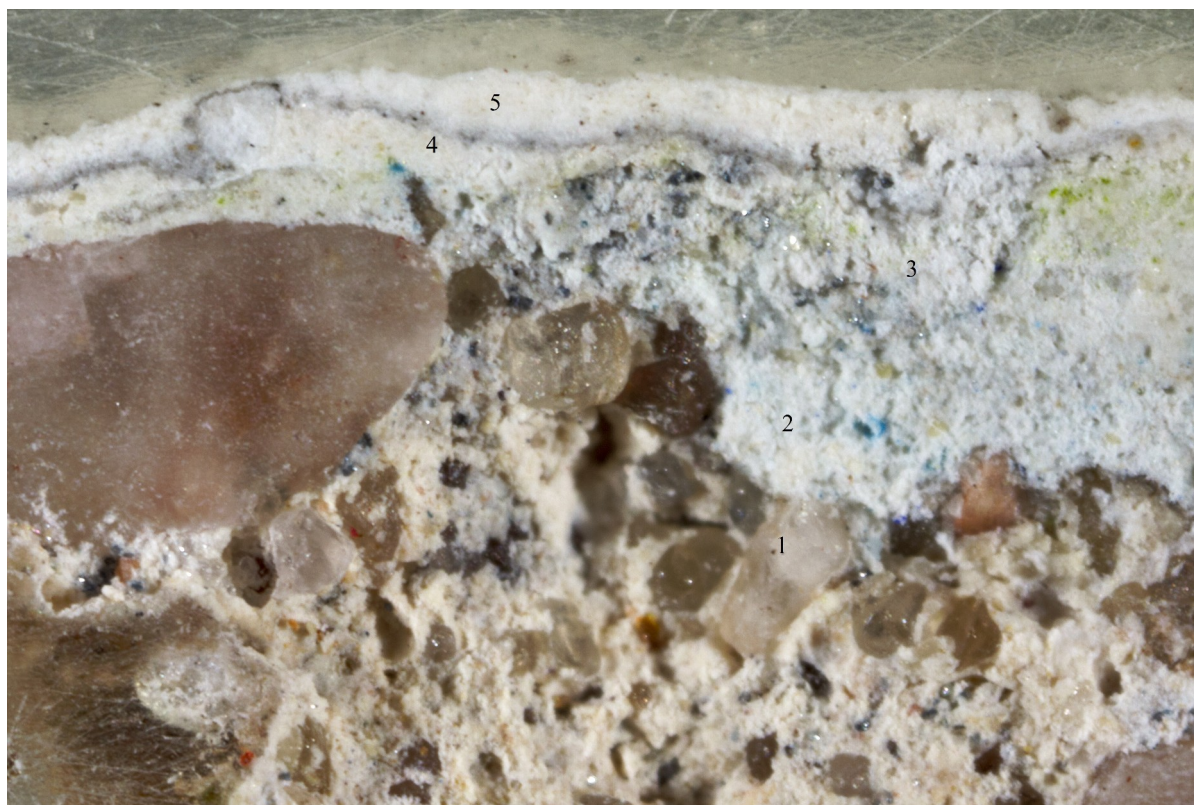
Fot. 22. Widok naszlifu *Próbki 7* pobranej z *Odkrywki nr 5*. Widoczna stratygrafia nawarstwień: 1 – tynk, 2 - niebieskawa, 3 – szarawa, 4 – żółtawa z brudem na powierzchni, 5 - żółtawa.

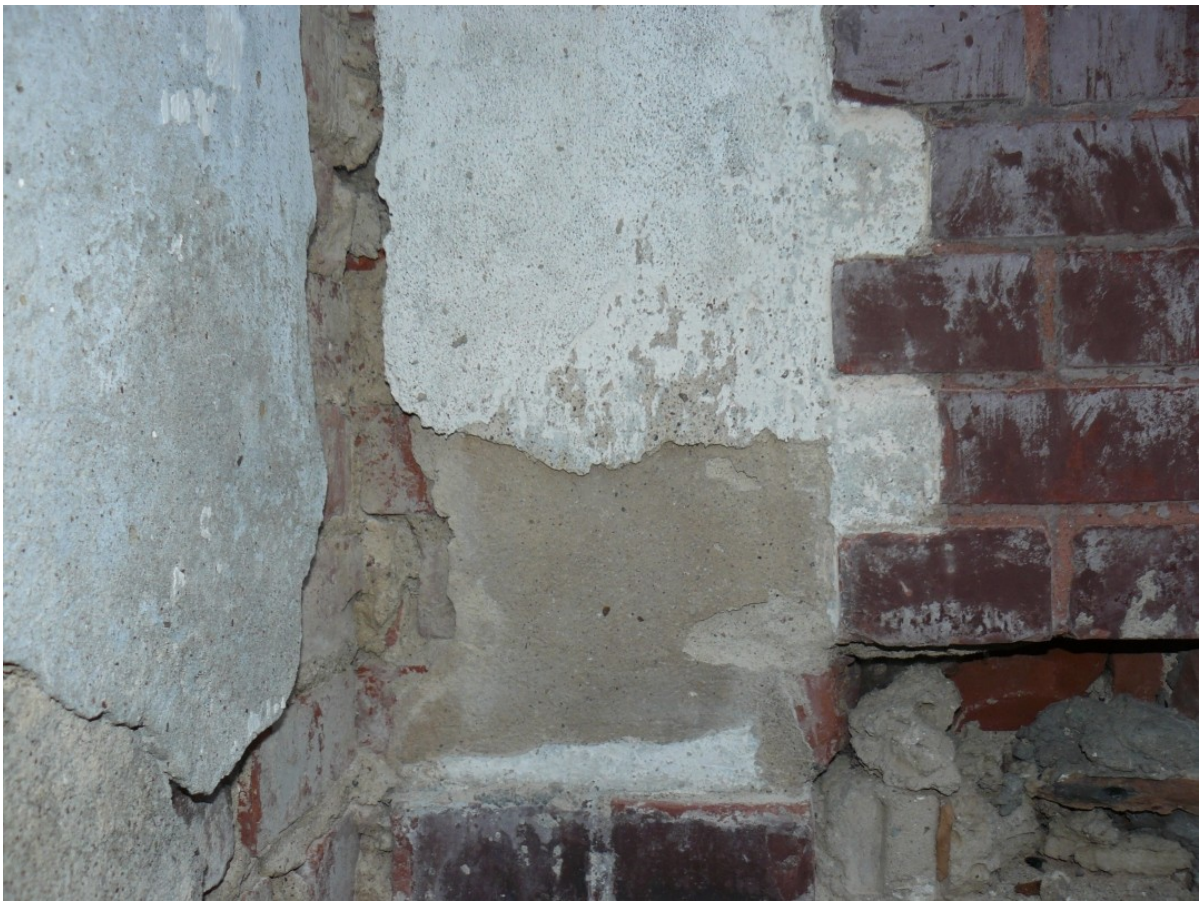
Fot. 23 Elewacja zachodnia na styku z ogrodzeniem. *Odkrywka nr 6* i miejsce pobrania *Próbki 8*.

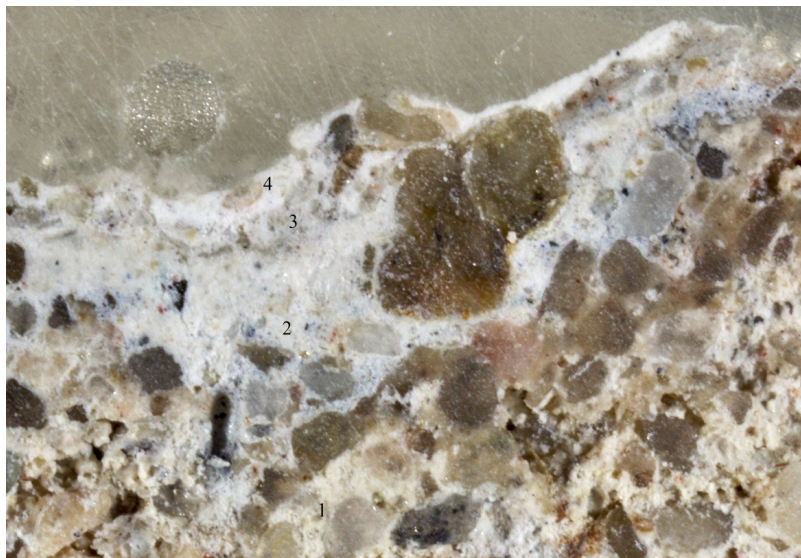
Fot. 24. Widok naszlifu *Próbki 8* pobranej z *Odkrywki nr 6*. Widoczna stratygrafia nawarstwień: 1 – tynk, 2 – szarawa, 3 – biała, 4 – biała. Tynk fakturalny leży na zagładzanym tynku podkładowym

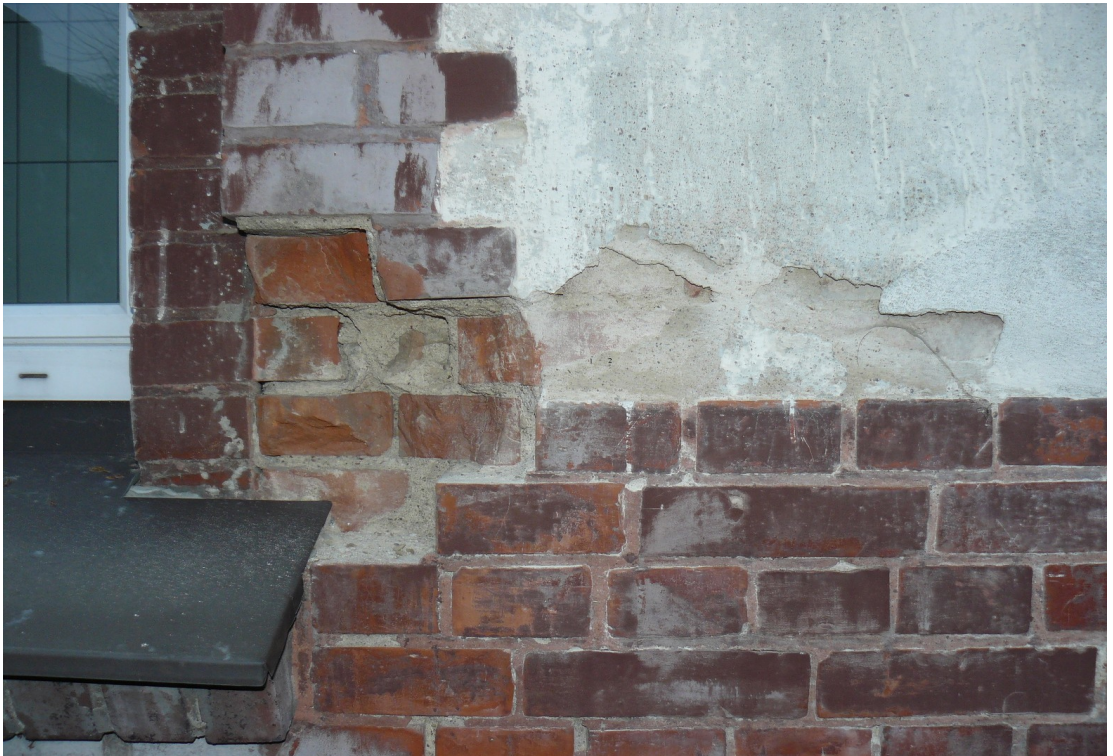
Fot. 25. Elewacja zachodnia. Od strony wnętrza dziedzińca. *Odkrywka nr 7* i miejsce pobrania *Próbki 9*.

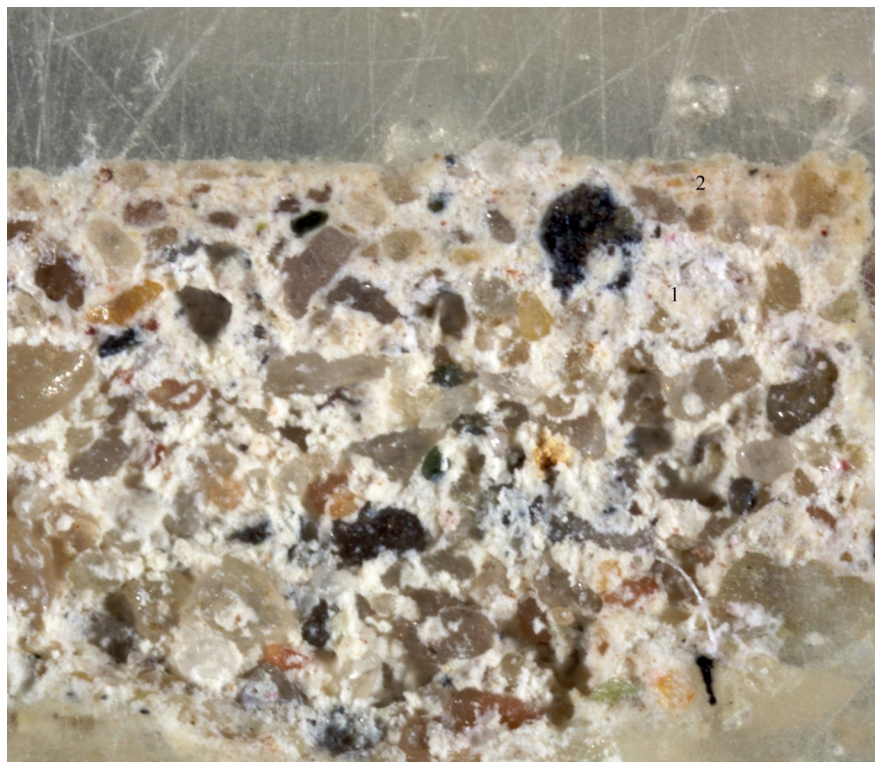
Fot. 26. Widok naszlifu *Próbki 9* pobranej z *Odkrywki nr 7*. Widoczna stratygrafia nawarstwień: 1 – tynk spodni, 2 – żółtawa powierzchnia. Przypuszczalnie najstarsza kolorystyka budynku przed rozbudową.

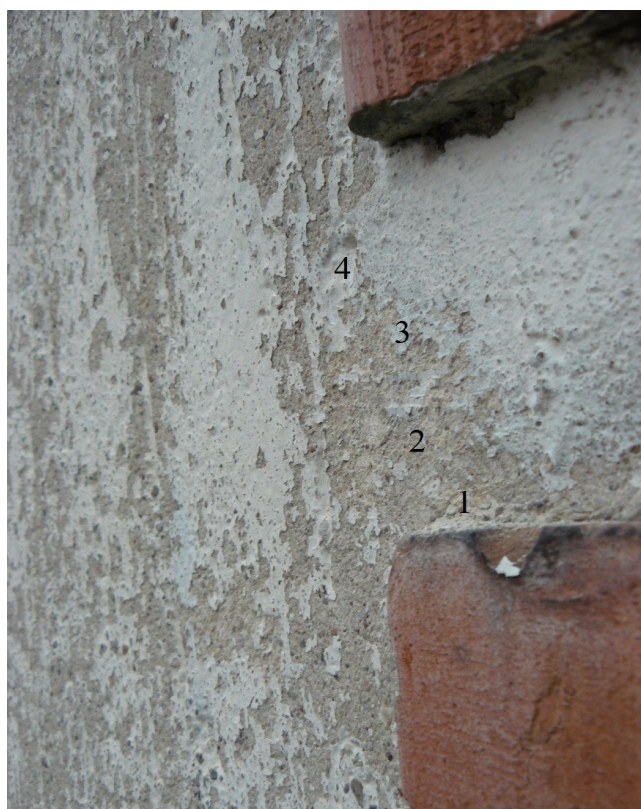
Fot. 27. Elewacja północna. Trzecia kondygnacja. *Odkrywka nr 8* i miejsce pobrania *Próbki 10*.

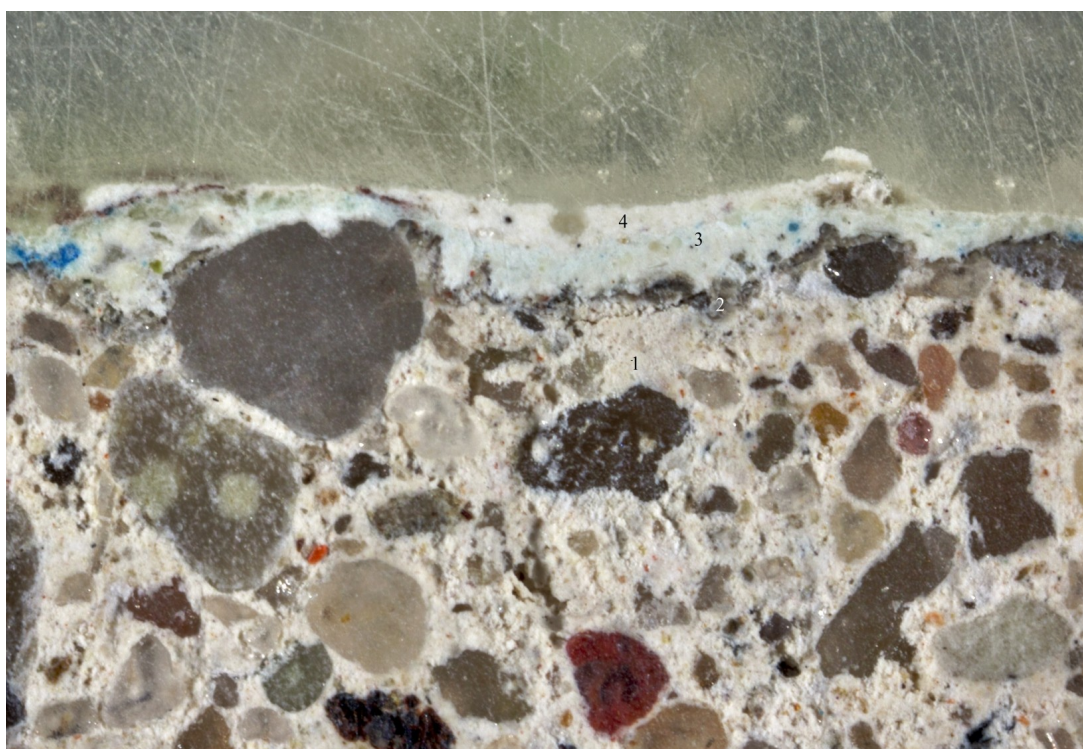
Fot. 28. Widok naszlifu *Próbki 10* pobranej z *Odkrywki nr 8*. Widoczna stratygrafia nawarstwień: 1 – tynk, 2 – przeklejenie (zagruntowanie) lub brud, 3 – niebieskawa, 4 – kremowa. Kolorystyka elewacji była barwy tynku

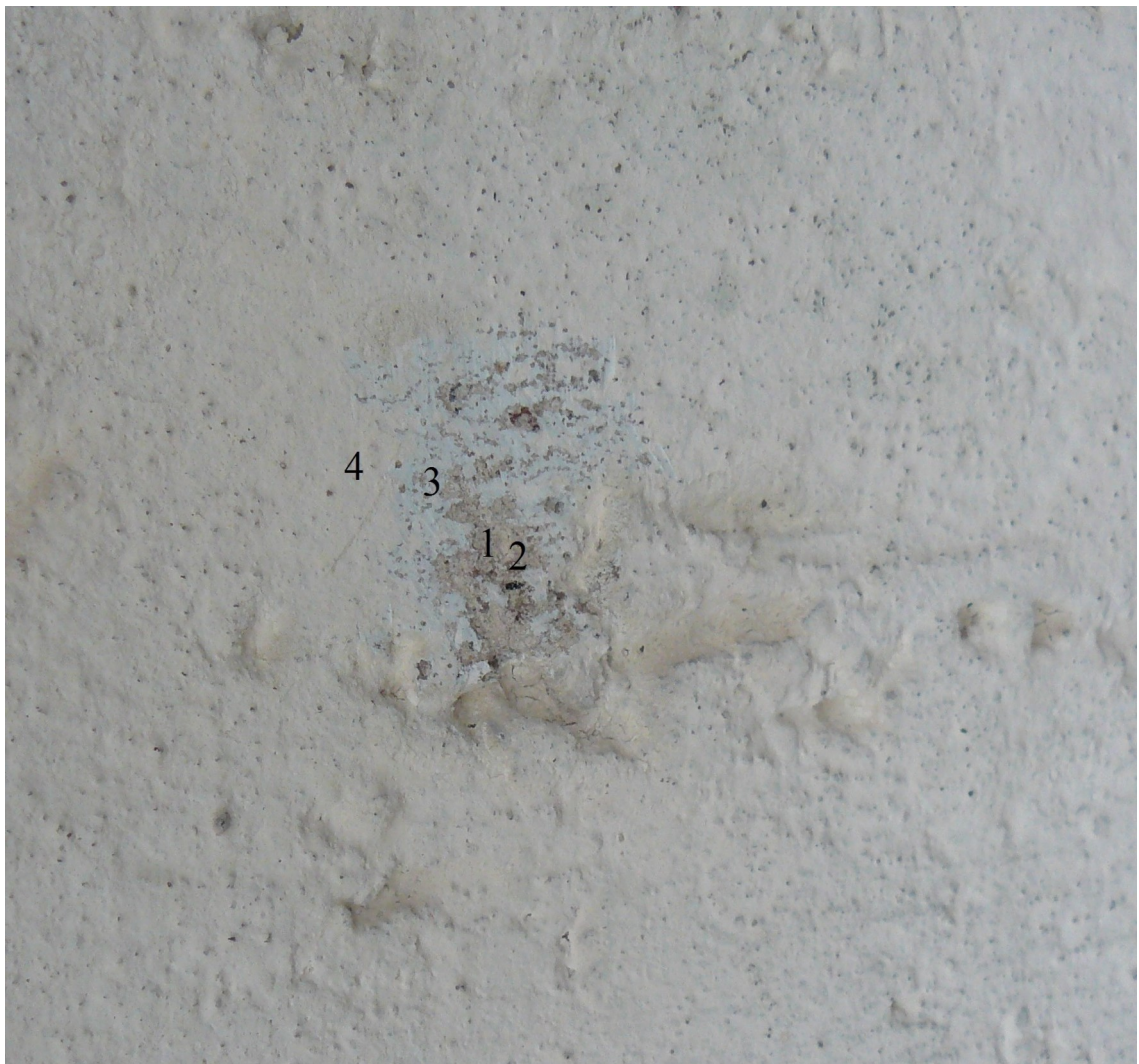
Fot. 29. Elewacja północna. Trzecia kondygnacja. *Odkrywka nr 9* na płycinie. Widoczna stratgrafia nawarstwień na fakturalnym tynku, podobna jak w *Odkrywce nr 8*.

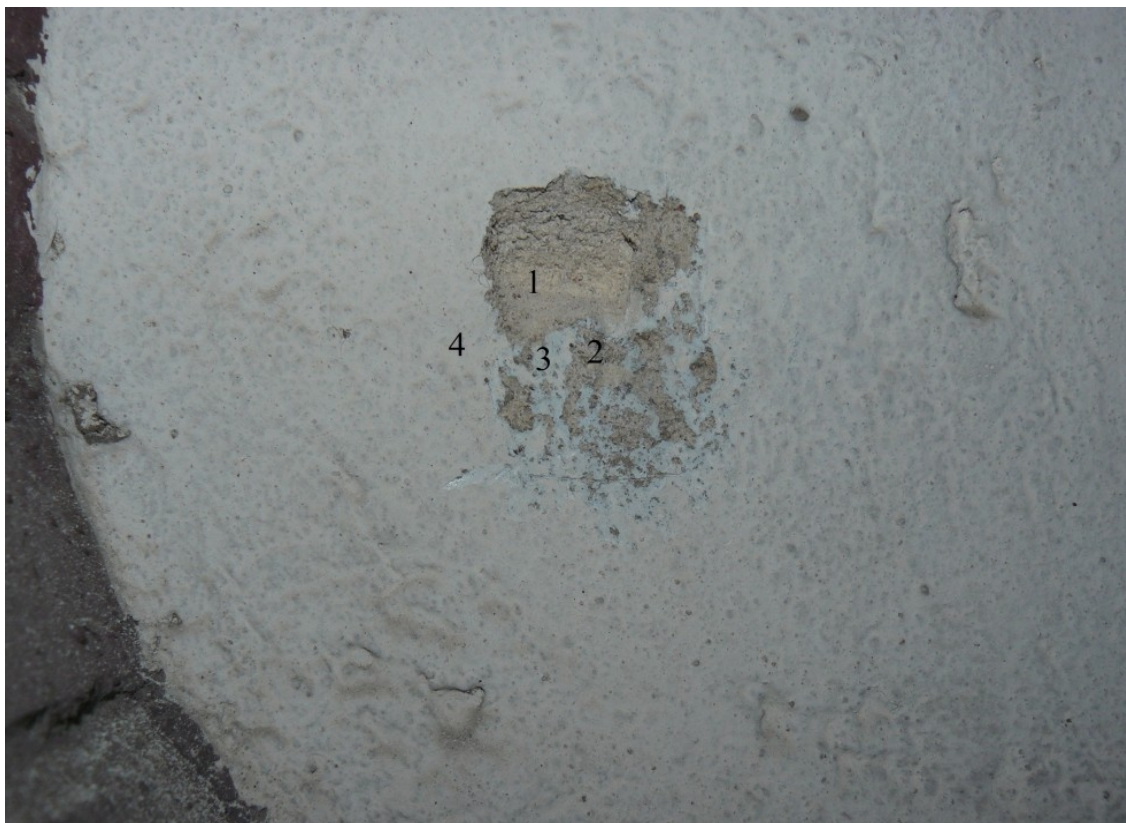
Fot. 30. Elewacja północna. *Odkrywka nr 10* i miejsce pobrania *Próbki 11* we wnętrzu okulusa.

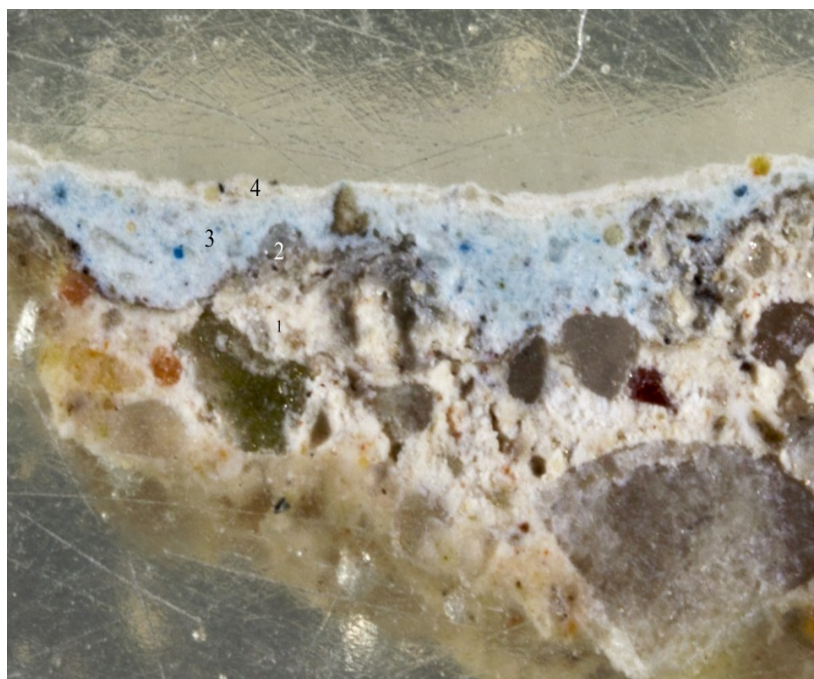
Fot. 31. Widok naszlifu *Próbki 11* pobranej z *Odkrywki nr 10*. Widoczna stratygrafia nawarstwień: 1 – tynk, 2 – przeklejenie (zagruntowanie) lub brud, 3 – niebieskawa, 4 – kremowa. Kolorystyka elewacji była barwy tynku.

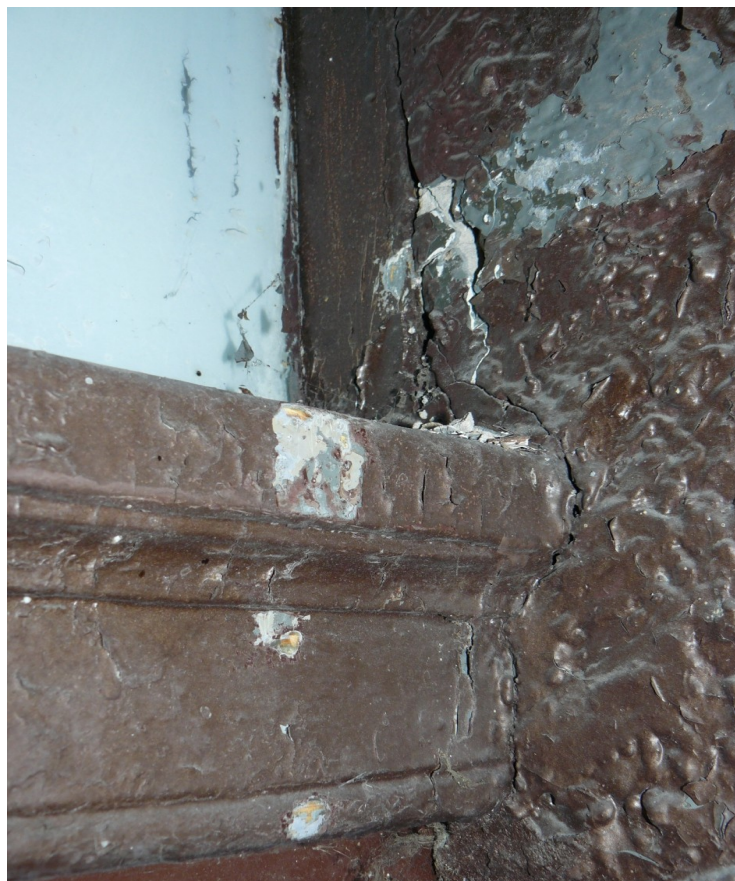
Fot. 32. Elewacja północna. Ościeże otworu wejściowego z drewnianym nadświetlem. *Odkrywka nr 11* i miejsce pobrania *Próbki 14*. Widoczna *Odkrywka nr d₁* na nadświetlu.

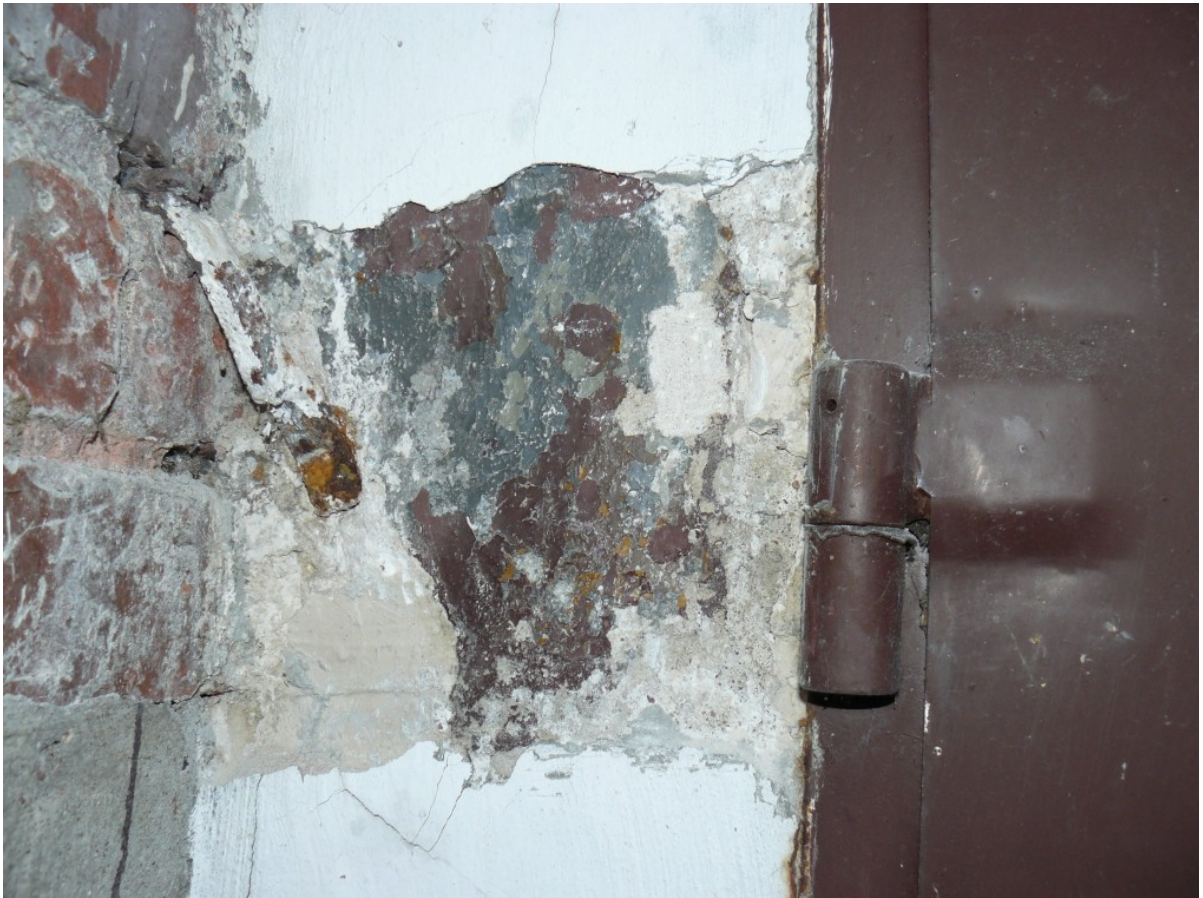
Fot. 34. Elewacja północna w partii przybudówki. *Odkrywka nr 12* i miejsce pobrania *Próbki 15* przy otworze drzwiowym

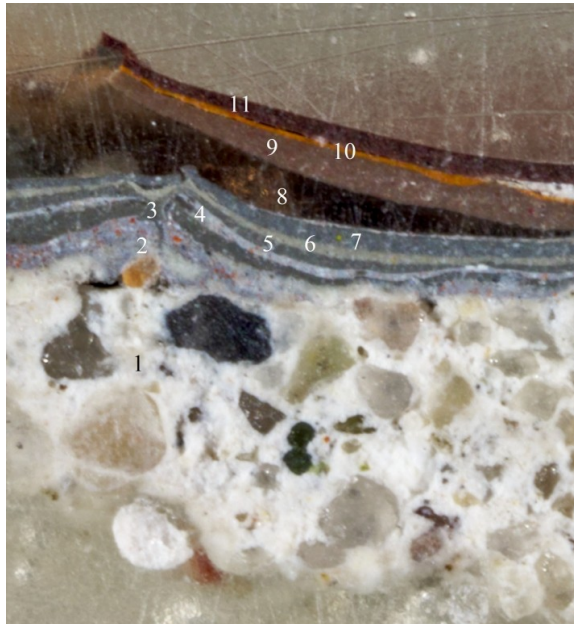
Fot. 35. Widok naszlifu *Próbki 15* pobranej z *Odkrywki nr 15*. Widoczna stratygrafia nawarstwień: 1 – tynk, 2 – szara, 3 – ciemna szara, 4 - szara, 5 – szara, 6 szarobeżowa, 7 – szara, 8 – brązowa, 9 – brązowa, 10 - rdzawobrzązowa, 11 - brązowa.

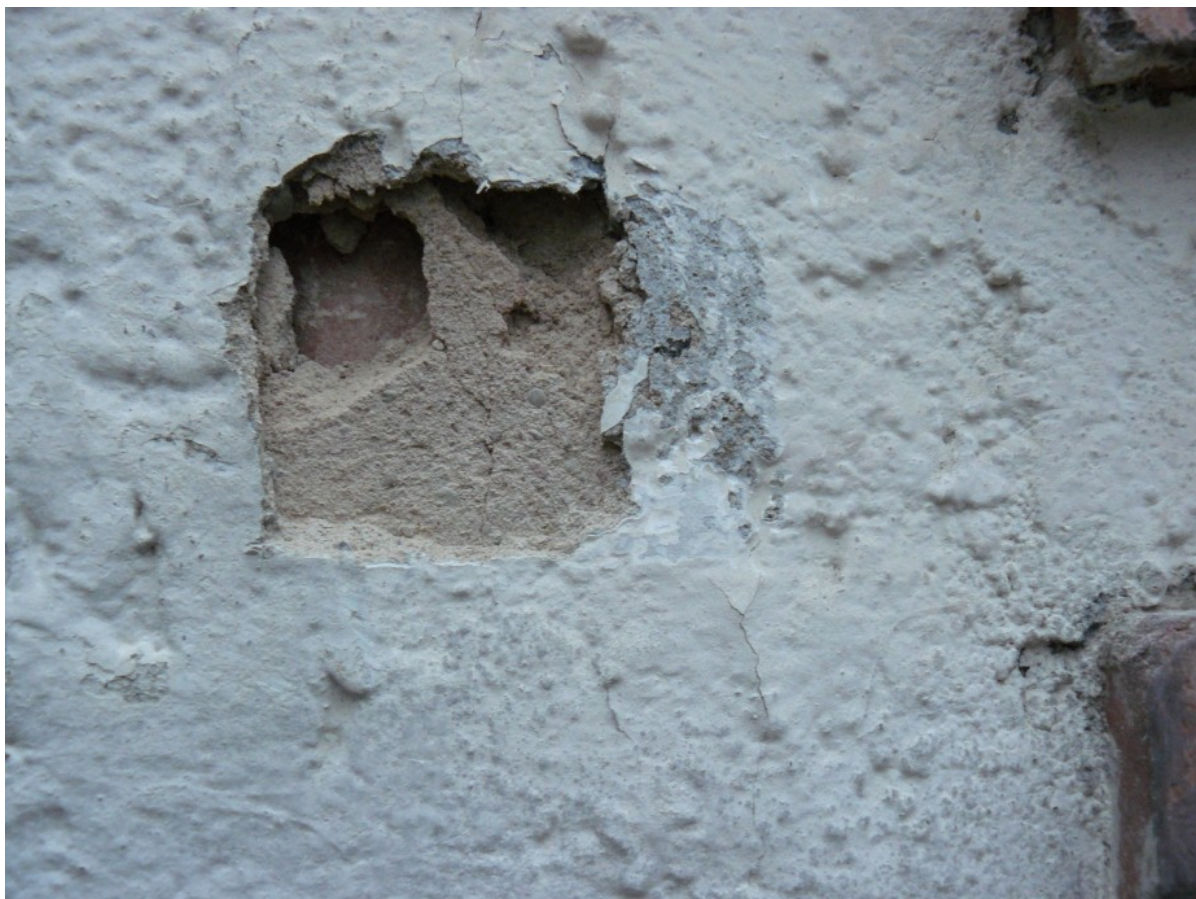
Fot. 36. Elewacja północna w partii przybudówki. *Odkrywka nr 13* i miejsce pobrania *Próbki 16*.

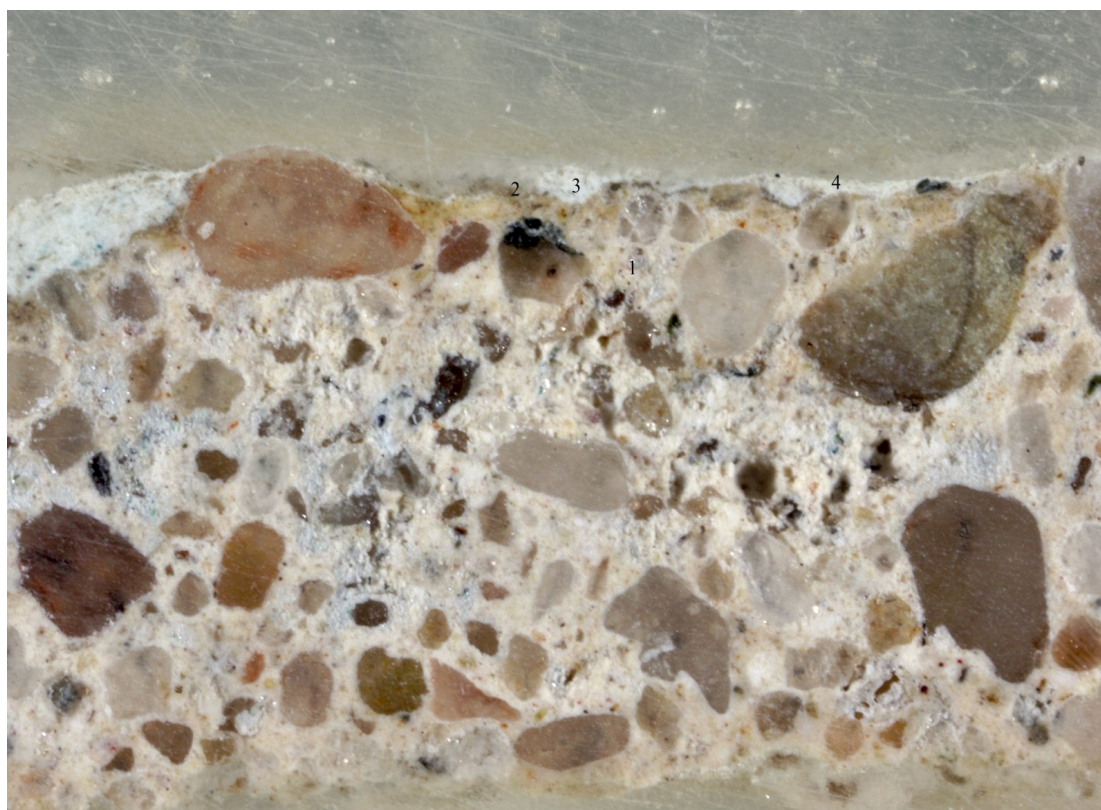
Fot. 37. Widok naszlifu *Próbki 16* pobranej z *Odkrywki nr 13*. Widoczna stratygrafia nawarstwień: 1 – tynk, 2 – ciemnoszara, 3 – niebieskawa, 4 – kremowa.

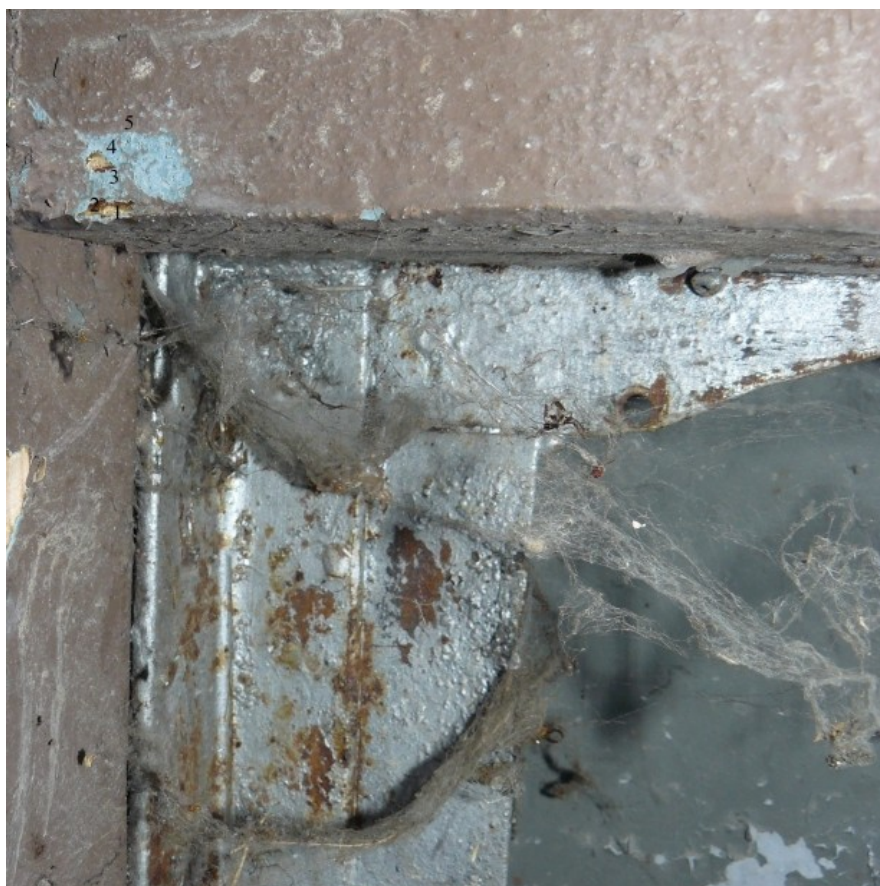
Fot. 42. Elewacja południowa. *Odkrywka nr d₁* i miejsce pobrania *Próbki 5*.

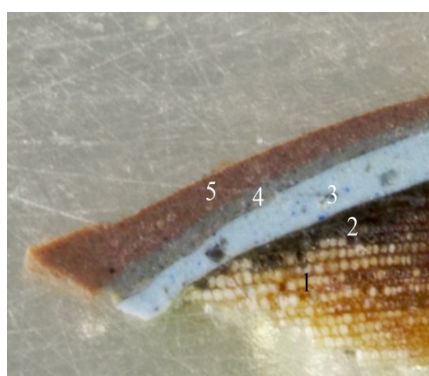
Fot. 43. Widok naszlifu *Próbki 8* pobranej z *Odkrywki nr d₁*. Widoczna stratygrafia nawarstwień:
1 – drewno, 2 – przeklejenie, 3 - szaroniebieska, 3 – brązowszara, 4 – brązowa,

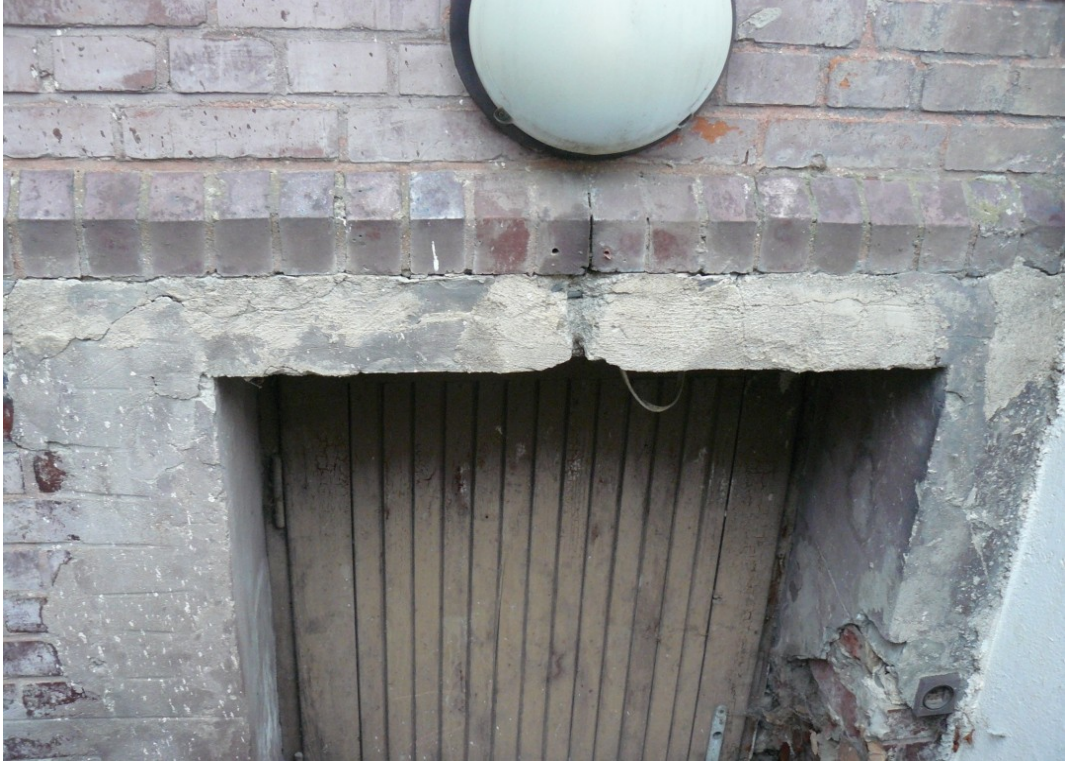
Fot. 44. Elewacja południowa. *Odkrywka nr d₂* i miejsce pobrania *Próbki 6*.

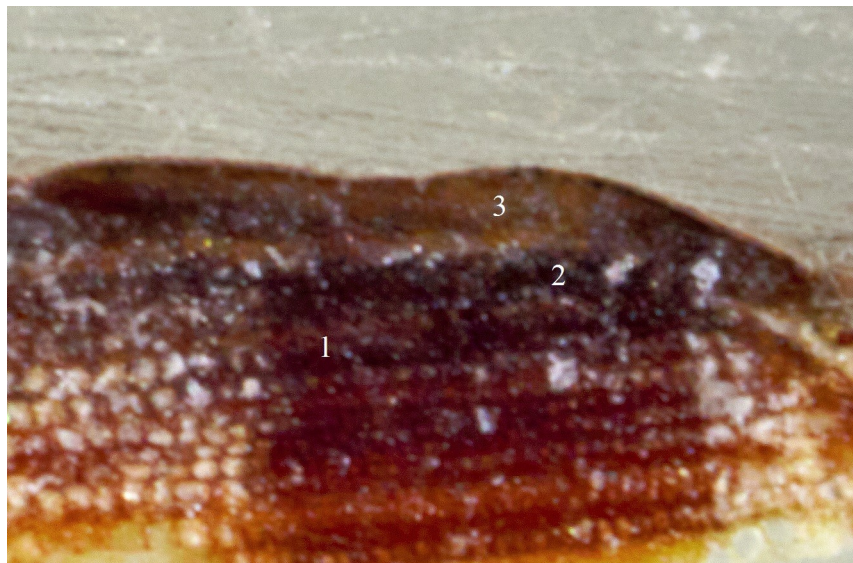
Fot. 45. Widok naszlifu *Próbki 6* pobranej z *Odkrywki nr d₂*. Widoczna stratygrafia nawarstwień: 1 – drewno, 2 – przeklejenie, 3 – brązowa.
